### ORDEN DE POLICIA No. 043

#### POR MEDIO DE LA CUAL SE ORDENA LA EVACUACIÓN DEFINITIVA DE UN INMUEBLE.

# INFORME TÉCNICO DE INSPECCIONES POR RIESGO

Informe técnico N°. 87715

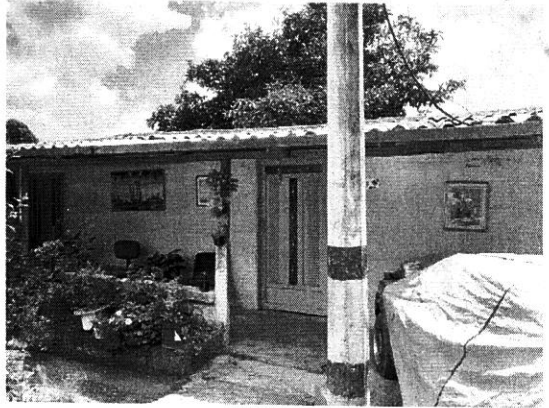
Fachada

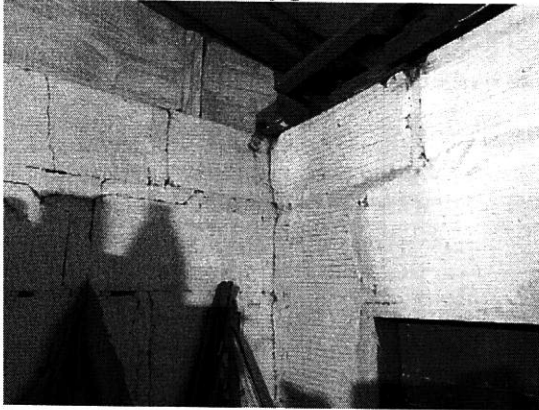
- Se observan algunas fisuras y grietas en muros y en aristas formadas por la unión de muros.
- Las personas que atienden la visita manifiestan que hubo un movimiento en masa de gran magnitud en el año 2006, sepultando una edificación adyacente.

Fisuras y grietas

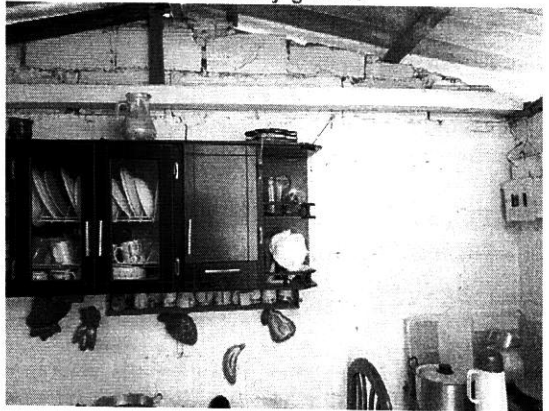
Fisuras y grietas

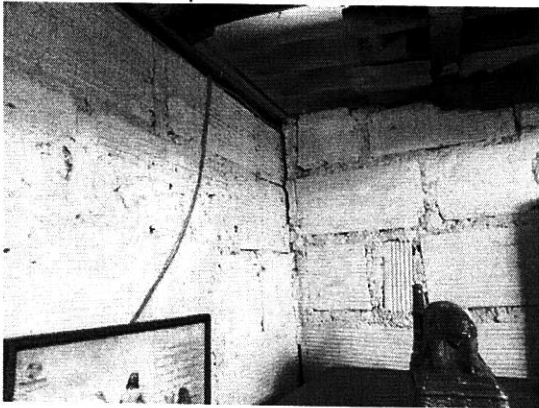
Separación en arista

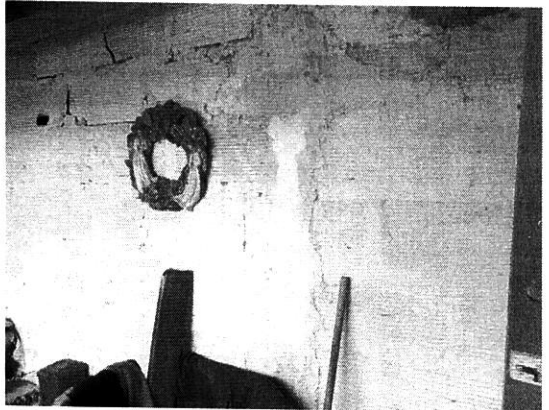
Grieta resanada en muro

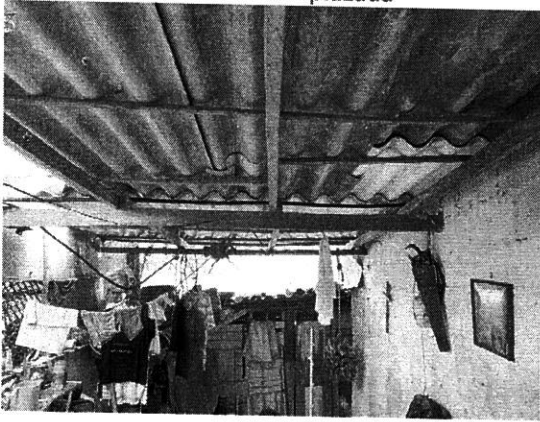
- Las personas que atienden la visita manifiestan que la cubierta de la edificación presentaba afectaciones y se encontraba en riesgo de colapso, sin embargo ésta fue reemplazada totalmente. También manifiestan que se realizaron las respectivas reparaciones en muros y losa de contrapiso, además se construyeron vigas de cimentación. También informan que había una tubería en ático que presentaba fuga, pero ya fue reparada.

Cubierta reemplazada

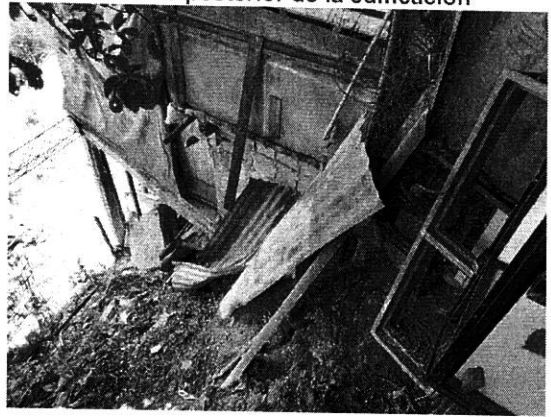
Costado posterior de la edificación

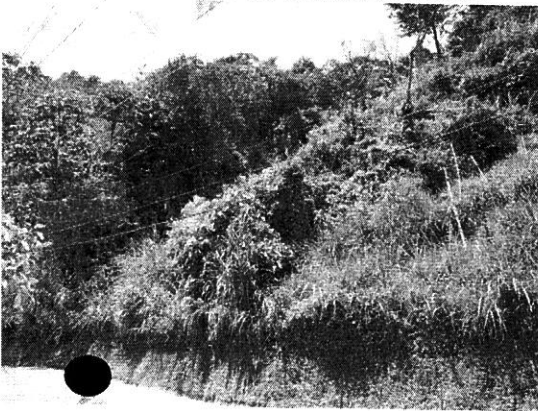
Talud del frente de la edificación que ha presentado antecedentes de movimientos en masa
