ORDEN DE POLICIA No 001

POR MEDIO DE LA CUAL SE ORDENA LA EVACUACIÓN TEMPORAL DE OCHO INMUEBLES - FICHA TECNICA DAGRD N° 99170

INFORME TÉCNICO DE INSPECCIONES POR RIESGO

Informe técnico N°. 99170

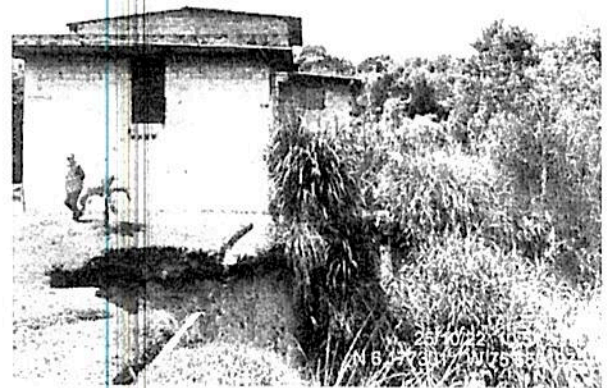
Al realizar la visita de inspección por riesgo en la dirección Calle 50Csur #70, se evidencia movimiento en masa en un talud con pendiente mayor a 30° y una altura de 8 metros aproximadamente, el movimiento en masa tiene una corona de 3 metros de ancho y ocurre a 5 metros de distancia de la edificación con nomenclatura Calle 50Csur #70-06. Según manifestaron en la visita, el día 11 de junio el manjal ubicado en la zona sufrió una falla "se reventó" y la afectación fue reportada a E.P.M., quienes necesitaban un permiso de rotura para hacer las reparaciones pertinentes como lo dijeron en la zona que me atendieron la visita, lo que posiblemente favoreció a la evolución del movimiento en masa causando el desplome del alcantarillado y por ende el derrame de presuntas aguas residuales hacia el cauce de la Quebrada La Cabuyala lo que generaría un gran impacto ambiental negativo.

En la zona se evidencia el desarrollo de distintos desgarres superficiales en la parte posterior de las edificaciones, además se observa individuos arbóreos expuestos en la cresta del talud que podrían estar en riesgo de volcamiento.

Movimiento en Masa.

Se recomendó realizar la evacuación temporal preventiva de 4 edificaciones (8 unidades habitacionales) que podrían verse afectadas ante la evolución del movimiento en masa. También se solicitó la visita a la zona de E.P.M., Secretaria del Medio Ambiente, y la Comisión Social de emergencias, en el sitio se encontraba personal de la Secretaría de Salud.
