Diario de campo.

09/05/2022

Ejercicio de observación de tres puntos viales con altos índices de incidentalidad del área urbana de la ciudad de Medellín

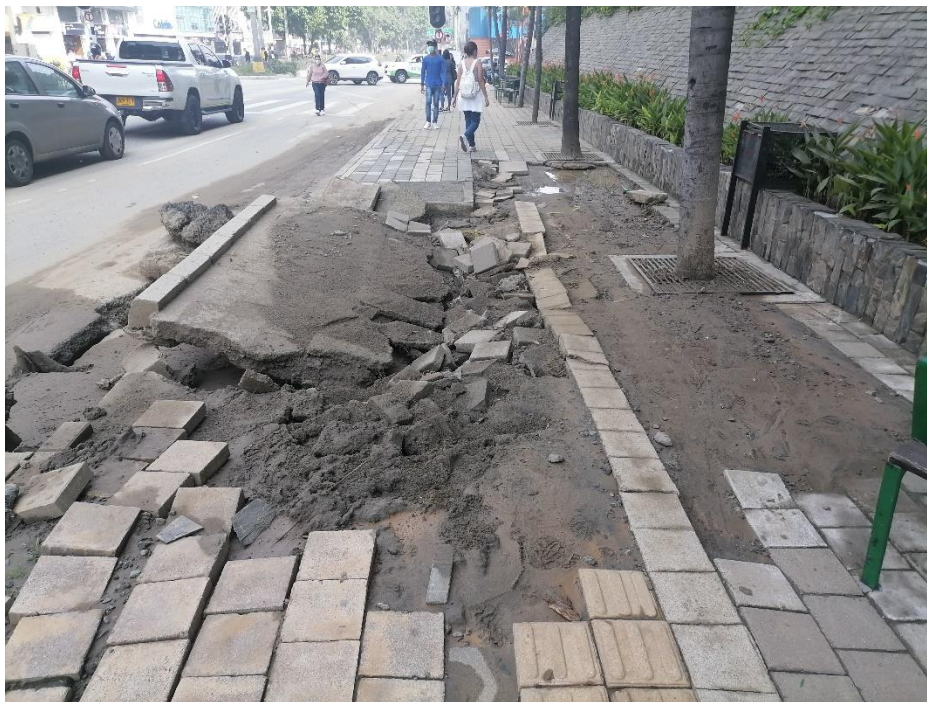
*Ilustración 1 desprendimiento de anden y zona podotáctil*

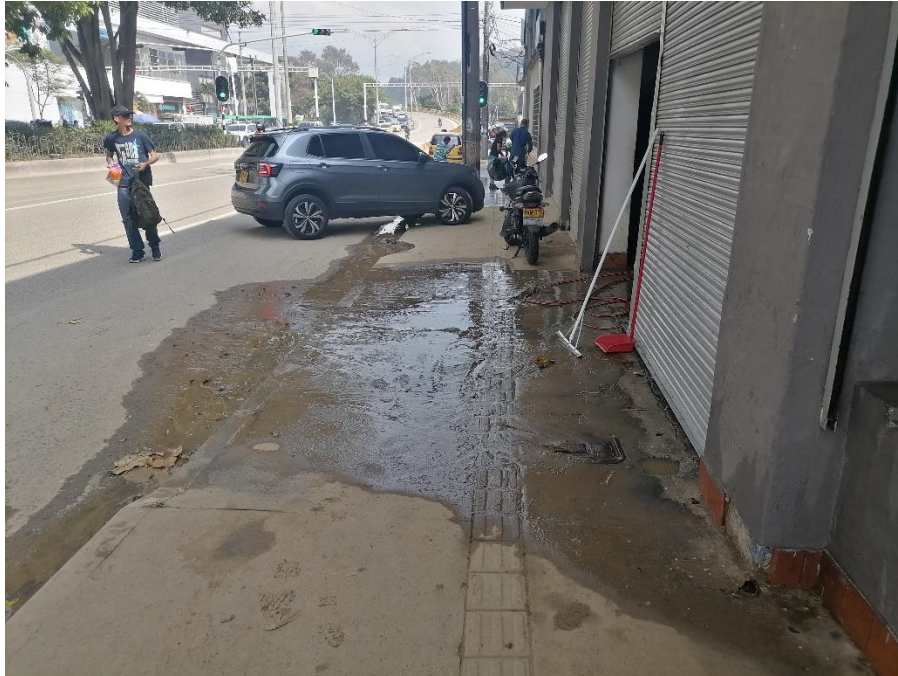
*Ilustración 2 intervención antrópica*

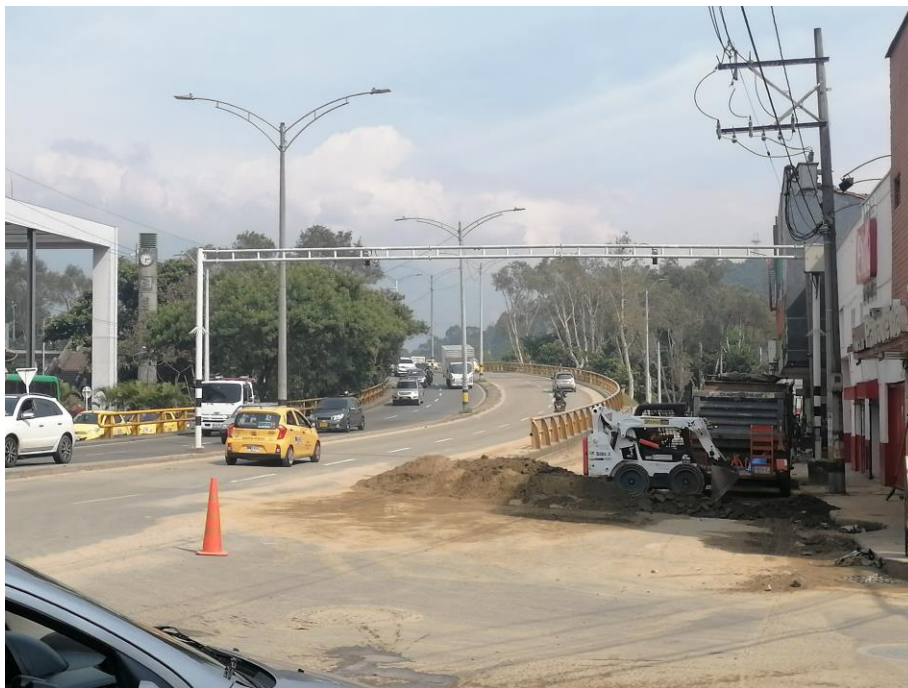
*Ilustración 3 alta concentración de grava y material de arrastre.*

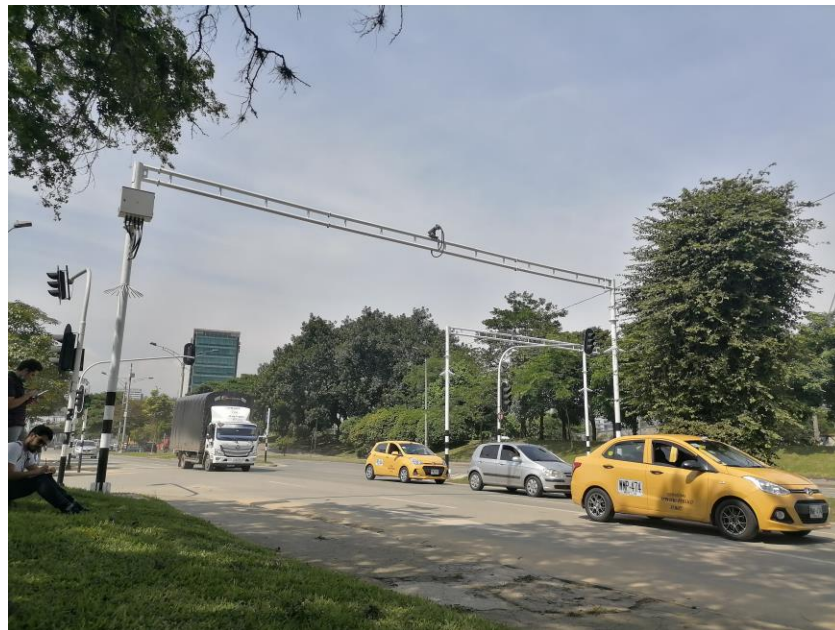
*Ilustración 7. Lateralidad derecha desde el punto de observación1*

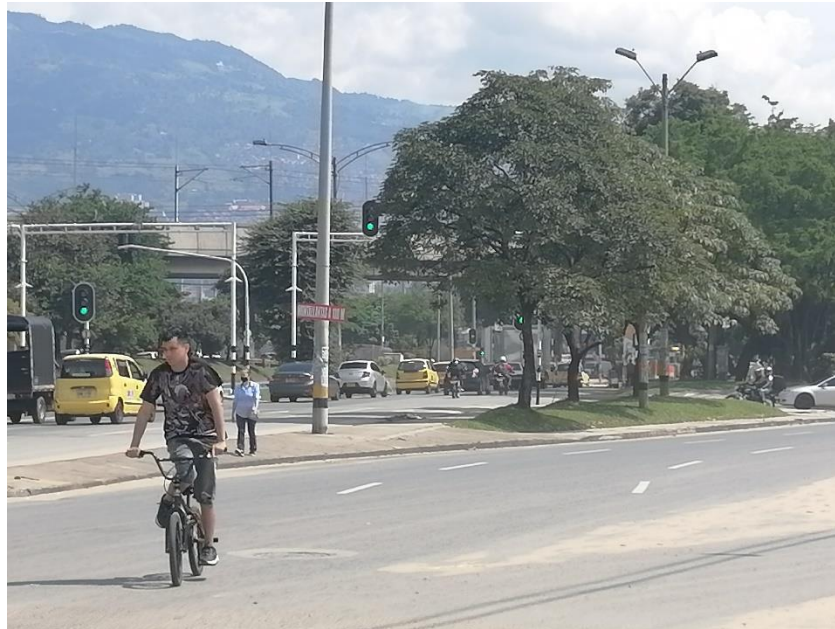
*Ilustración 8. ciclista viéndose obligado a circular por la calle*

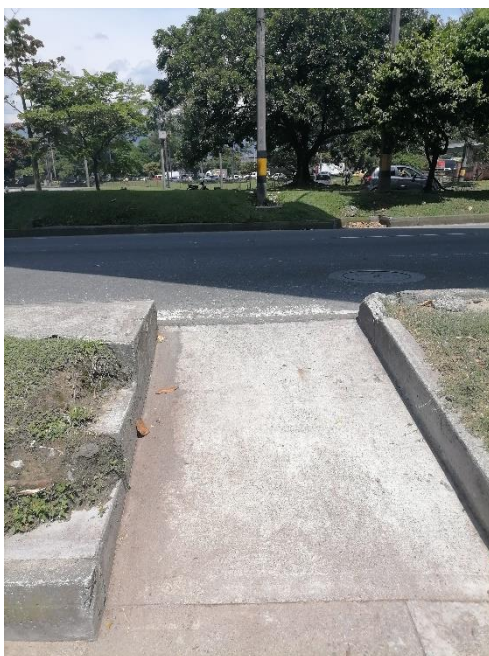
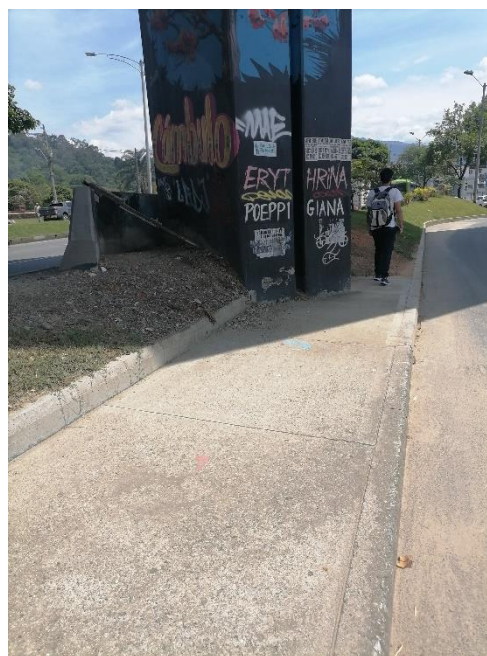
Paradójicamente existe la disposición de una rampa para personas con movilidad reducida pero que no conduce a ningún lugar dejando a merced de la autopista a su hipotético usuario. Igualmente hay un sendero peatonal que inicia súbitamente sin una continuidad precedente y que se ve bruscamente interrumpido por pilares de soporte del viaducto del metro. Estos elementos claramente no estaban siendo usados por ningún peatón y no obedecen a criterios estéticos ni de funcionalidad, por lo cual se desconoce su intencionalidad ya que no son aptos para el uso humano en materia de movilidad.

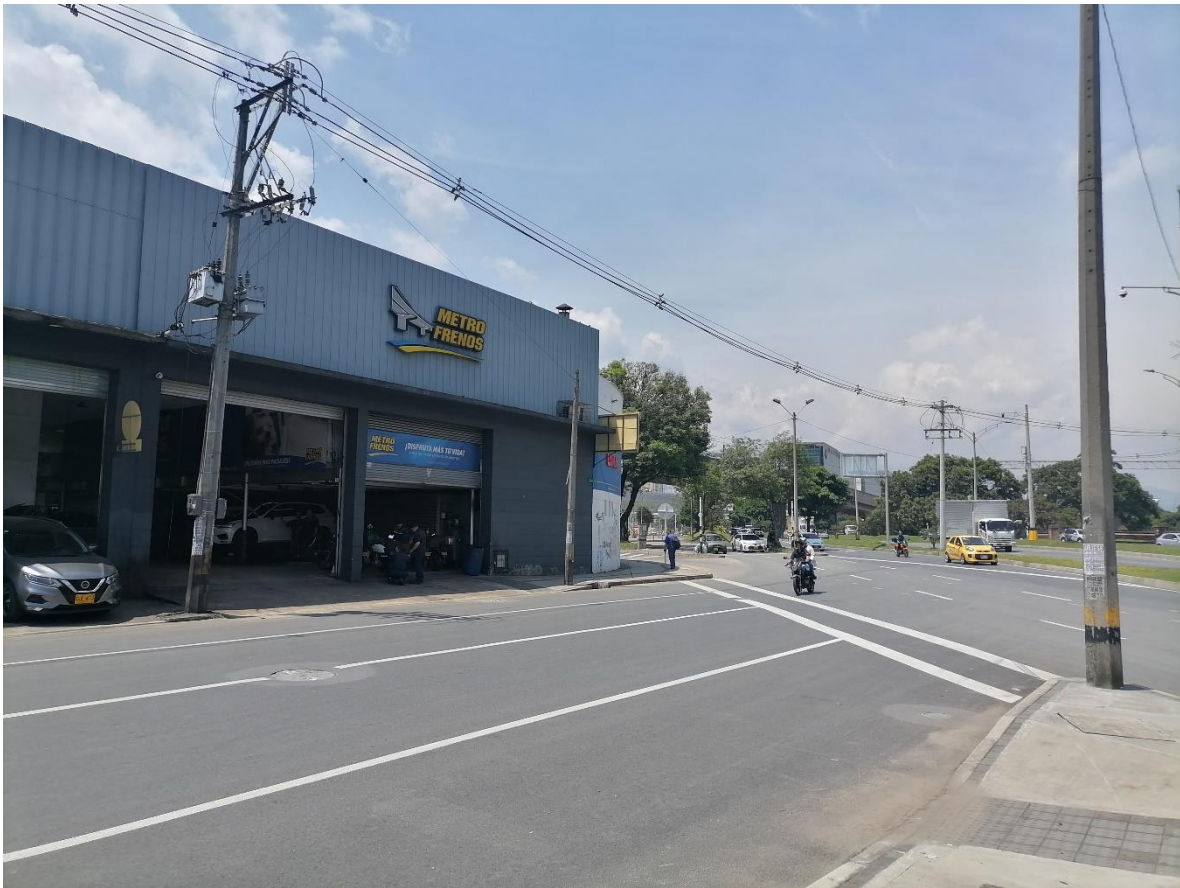
De camino al sitio, se pudo evidenciar nuevamente una discontinuidad en los senderos podotáctiles, además no se acompañaba con el punto de cruce peatonal general y no contaba con material de guía para cruzar la calle, ni semáforos sonoros, lo cual representa un riesgo para las personas invidentes, la imagen de referencia se muestra a continuación.

*Ilustración 10. Podo táctil discontinuo*

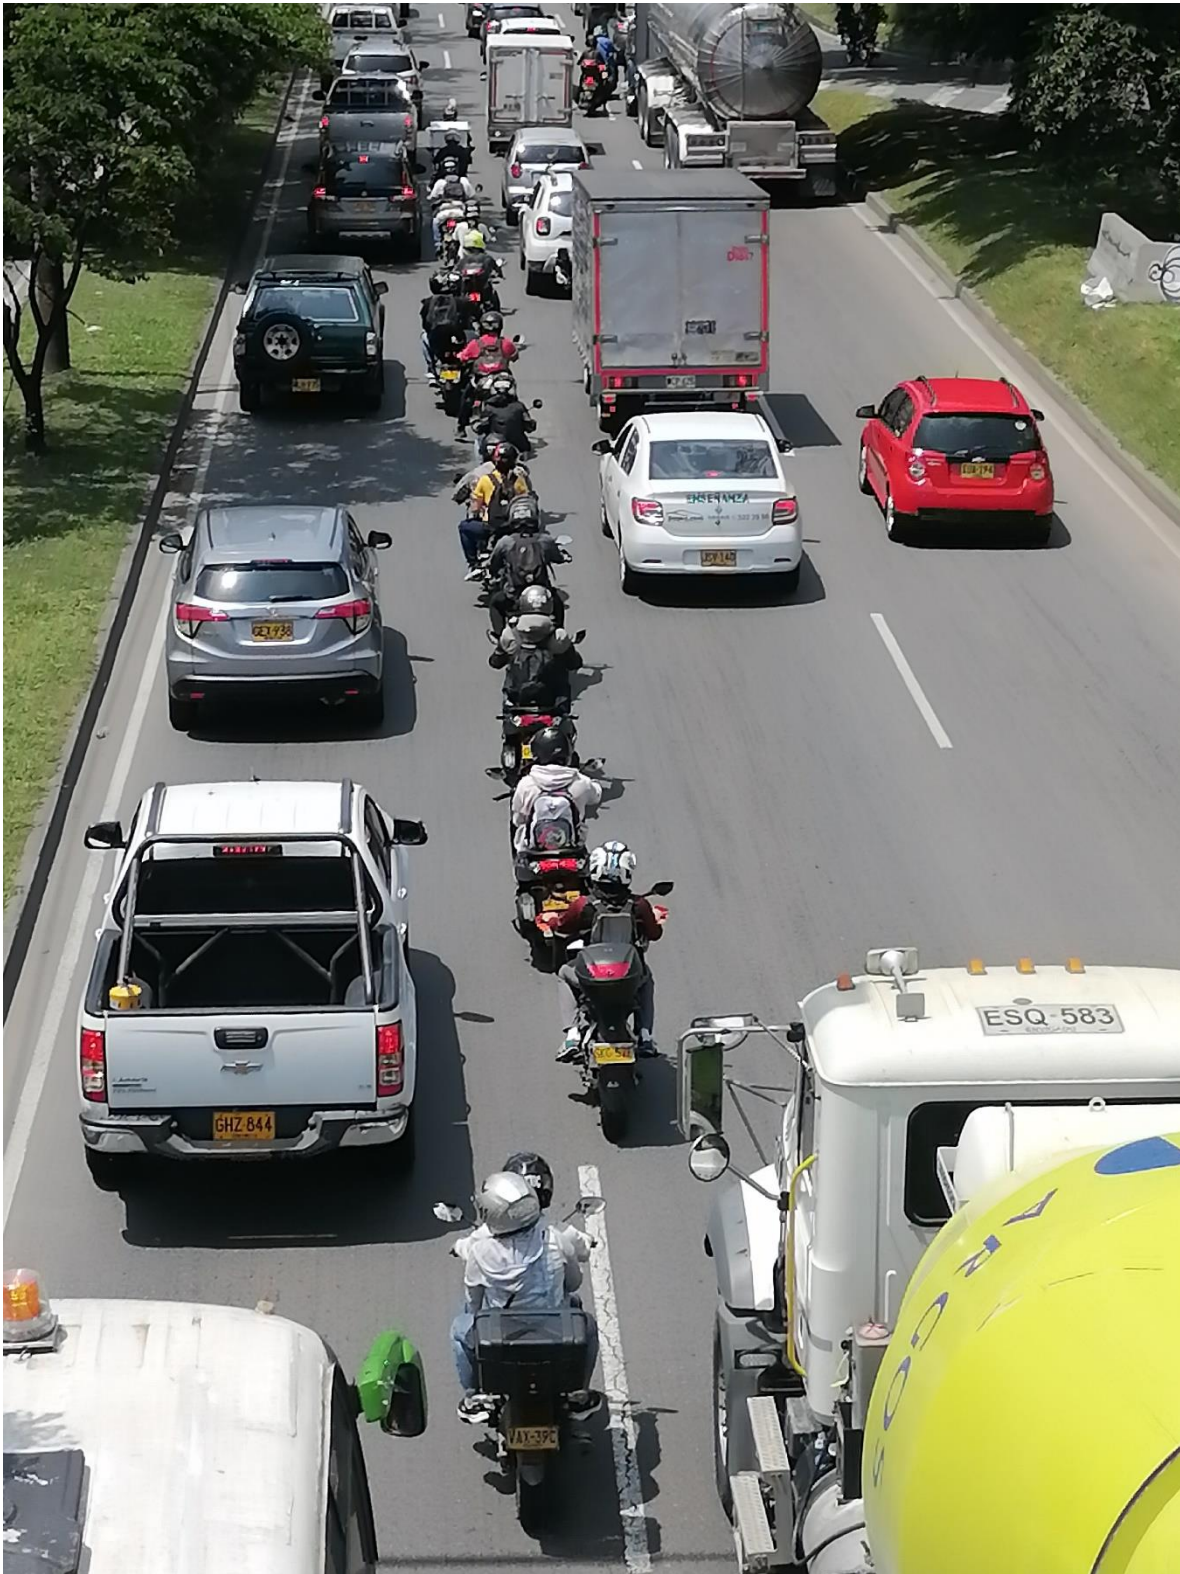
*Ilustración 11. Motociclistas empleando las líneas viales como carril*

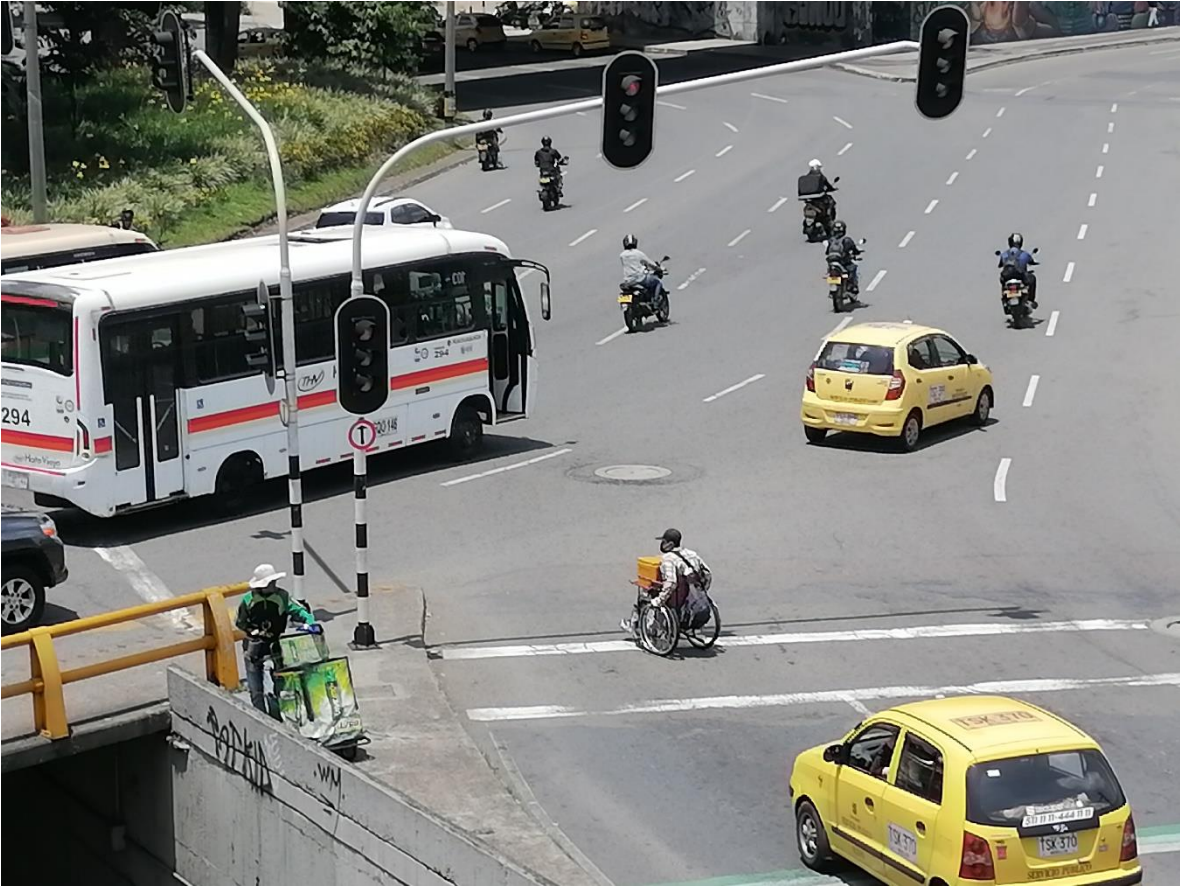
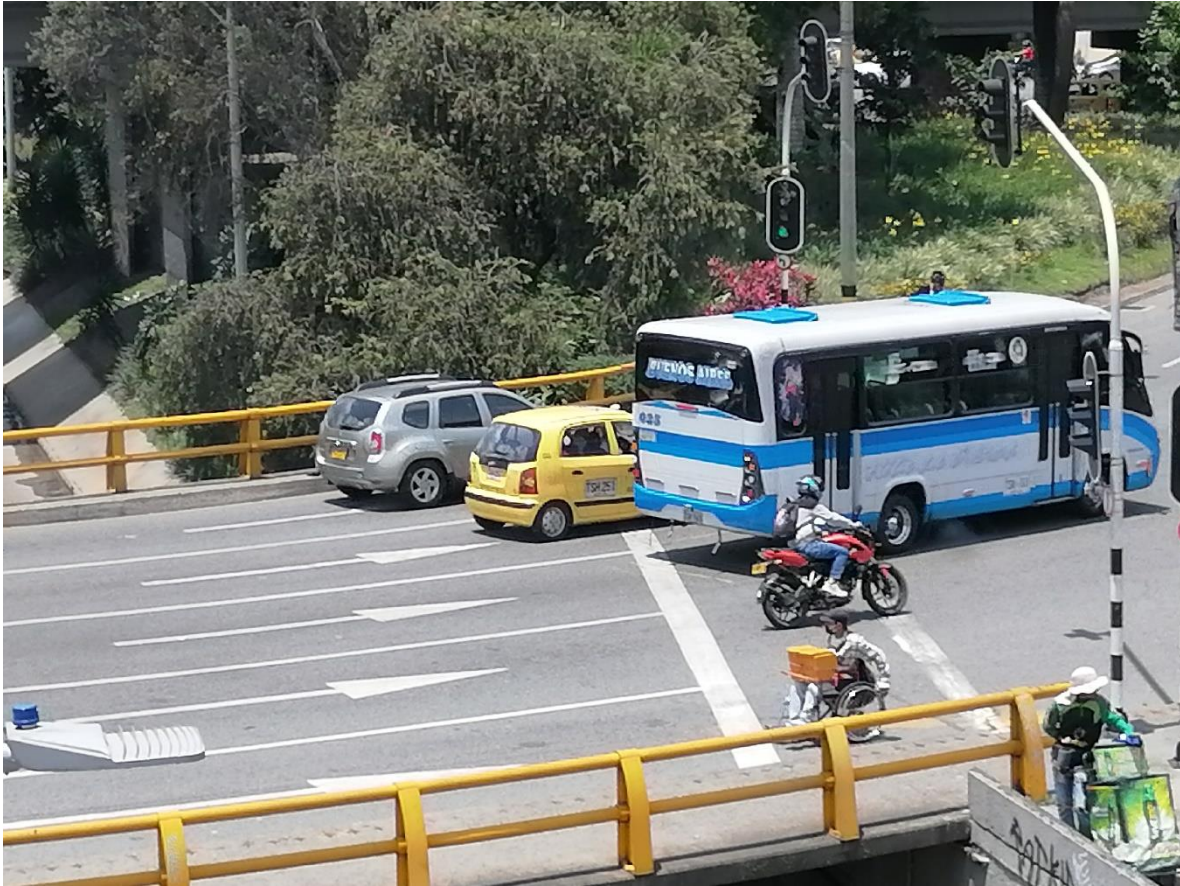
No hay garantías de movilidad segura para personas con movilidad reducida. Durante la observación pudo notarse como una persona en silla de ruedas arriesgaba su vida al pasar un cruce complicado que no contaba con ningún tipo de apoyo a este tipo de población. Los conductores de carros no tuvieron más remedio que reducir su velocidad, ya que la persona en silla de ruedas se abalanzó a las vías ante la imposibilidad de encontrar una forma segura de cruzar. Tal y como puede observarse en la siguiente secuencia fotográfica.

Como puede notarse en la imagen anterior, ante la ausencia de espacios apropiados, la persona en silla de ruedas, debió ir sobre las vías y en dirección contraria al flujo de los vehículos, potenciando aún más los niveles de riesgo, exposición y vulnerabilidad.

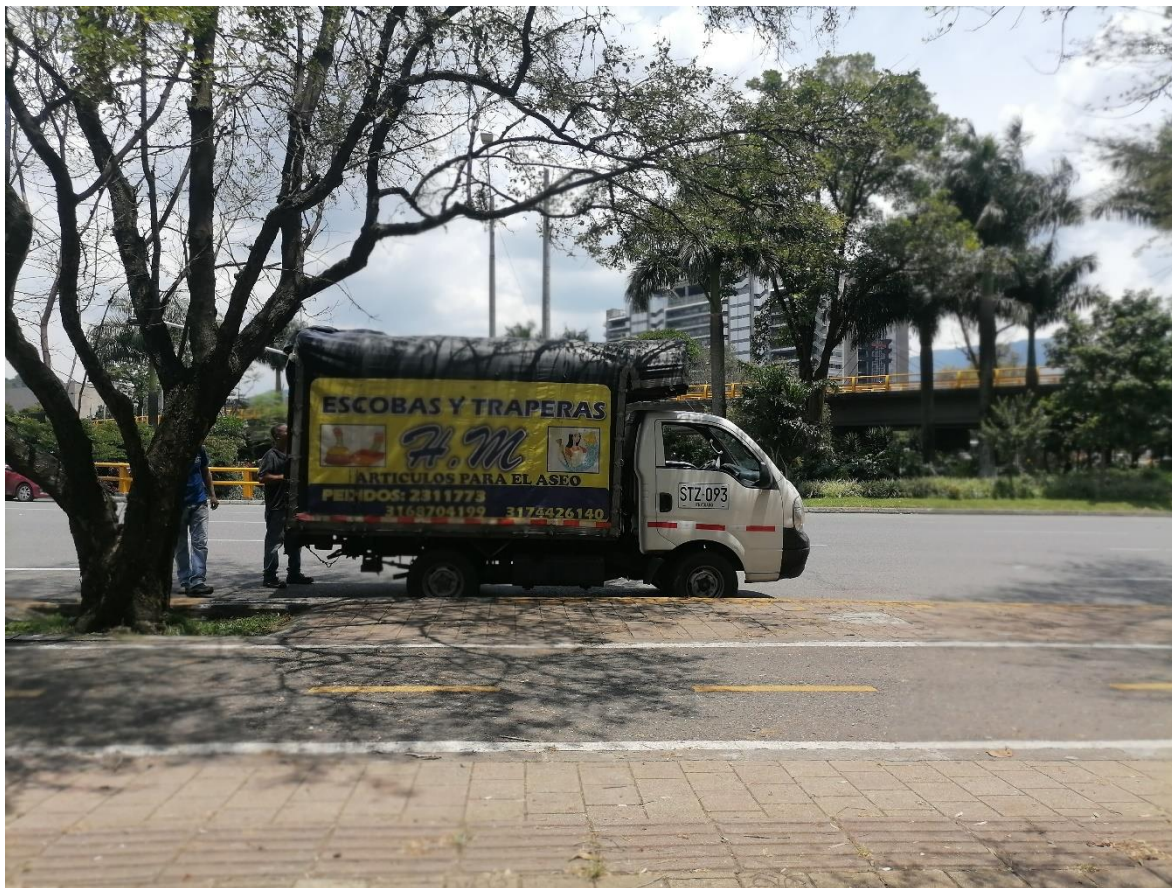
Pese al constante flujo de interacciones viales, se evidenció durante la observación que era frecuente parquear autos en zonas no autorizadas para ello, posiblemente a razón de la cercanía con el centro administrativo la Alpujarra, *dollar city* y otros escenarios de tipo comercial, es decir, culturalmente se fue normalizando la zona como zona de espera. Dichos aparcamientos temporales por lo general no sobre pasaron los 15 minutos. Ver la siguiente imagen

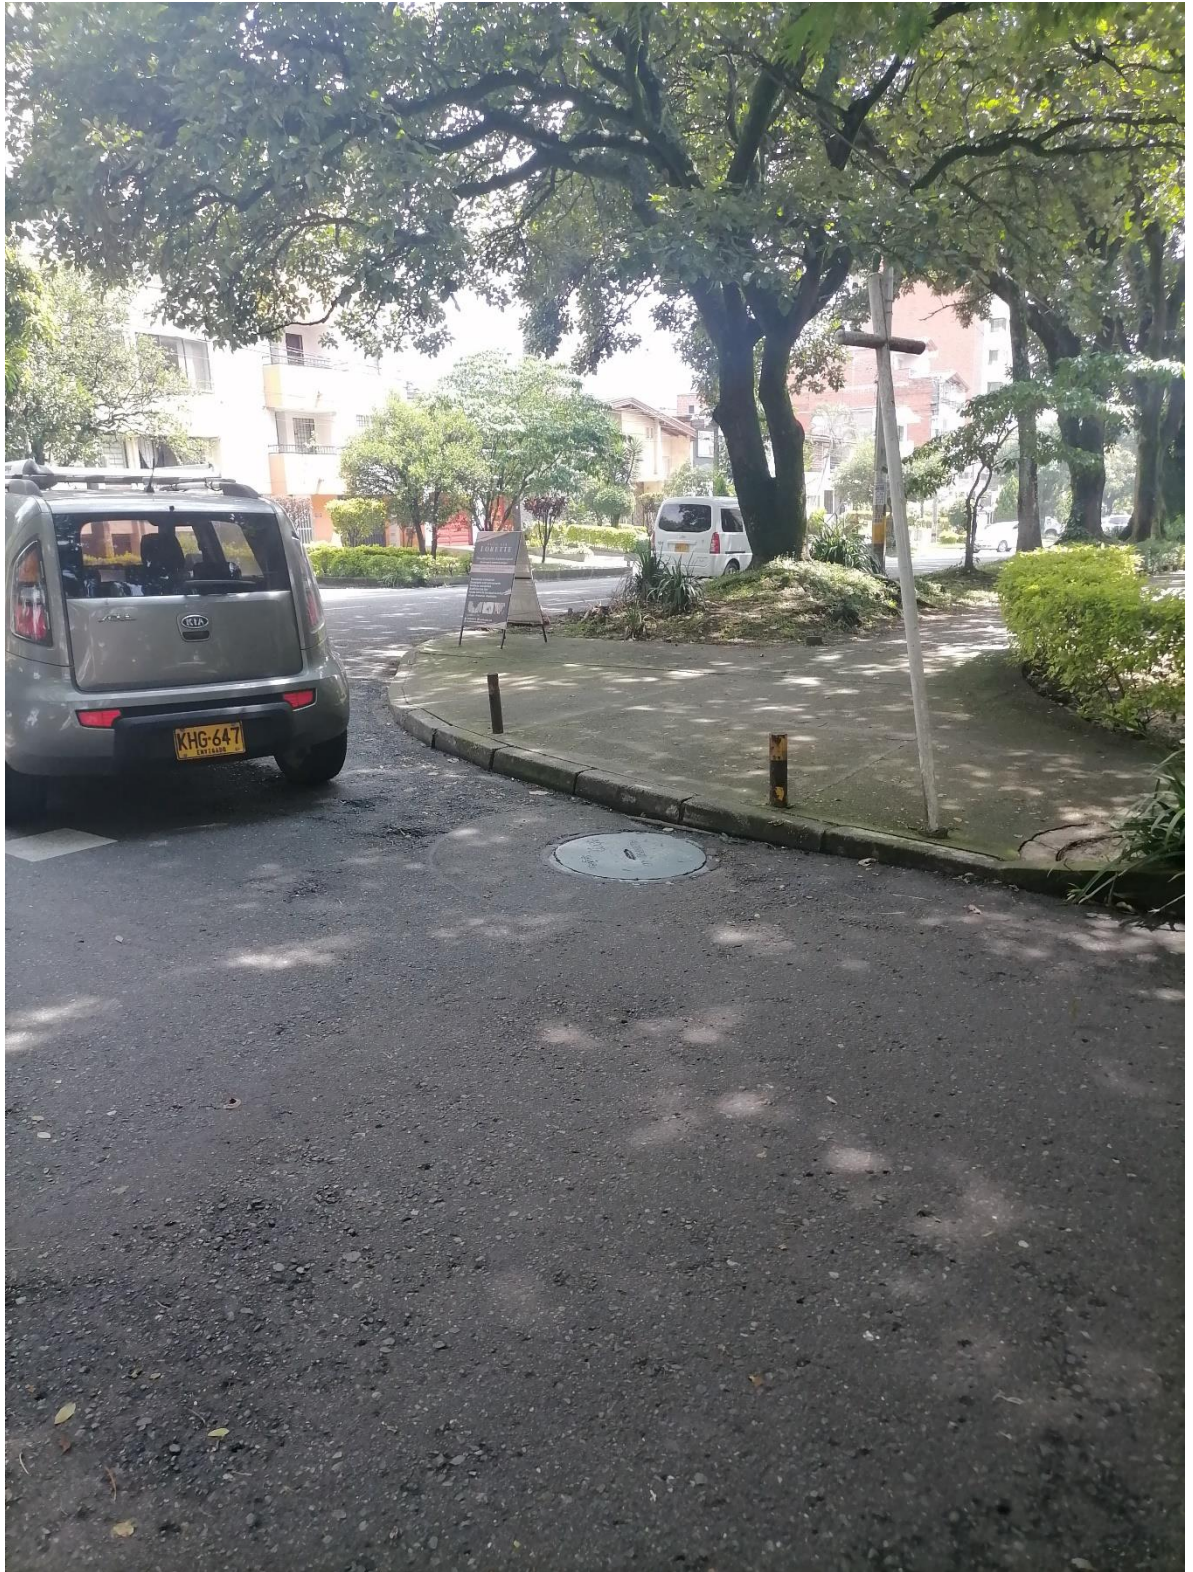
Además del vástago, en la anterior fotografía se puede observar que las reducciones del andén, no conducen al peatón a la zona de cruce apropiada, ya que aportan una angulación de 45°, trazando una trayectoria diagonal.

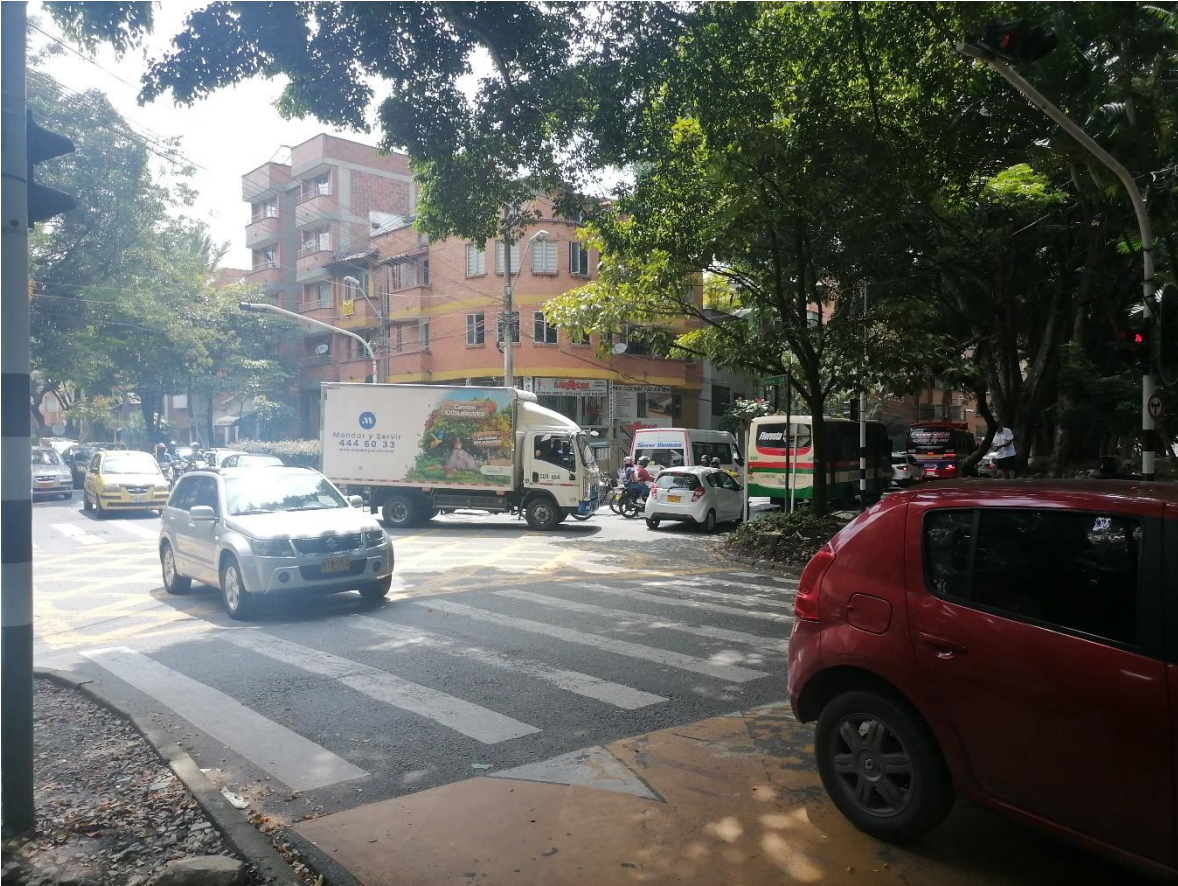
Como se observa en la imagen anterior, si la señal semafórica peatonal capturada en la fotografía se encuentra en rojo, quiere decir que la del cruce peatonal que se evidencia obstruida por vehículos, estaría en verde.

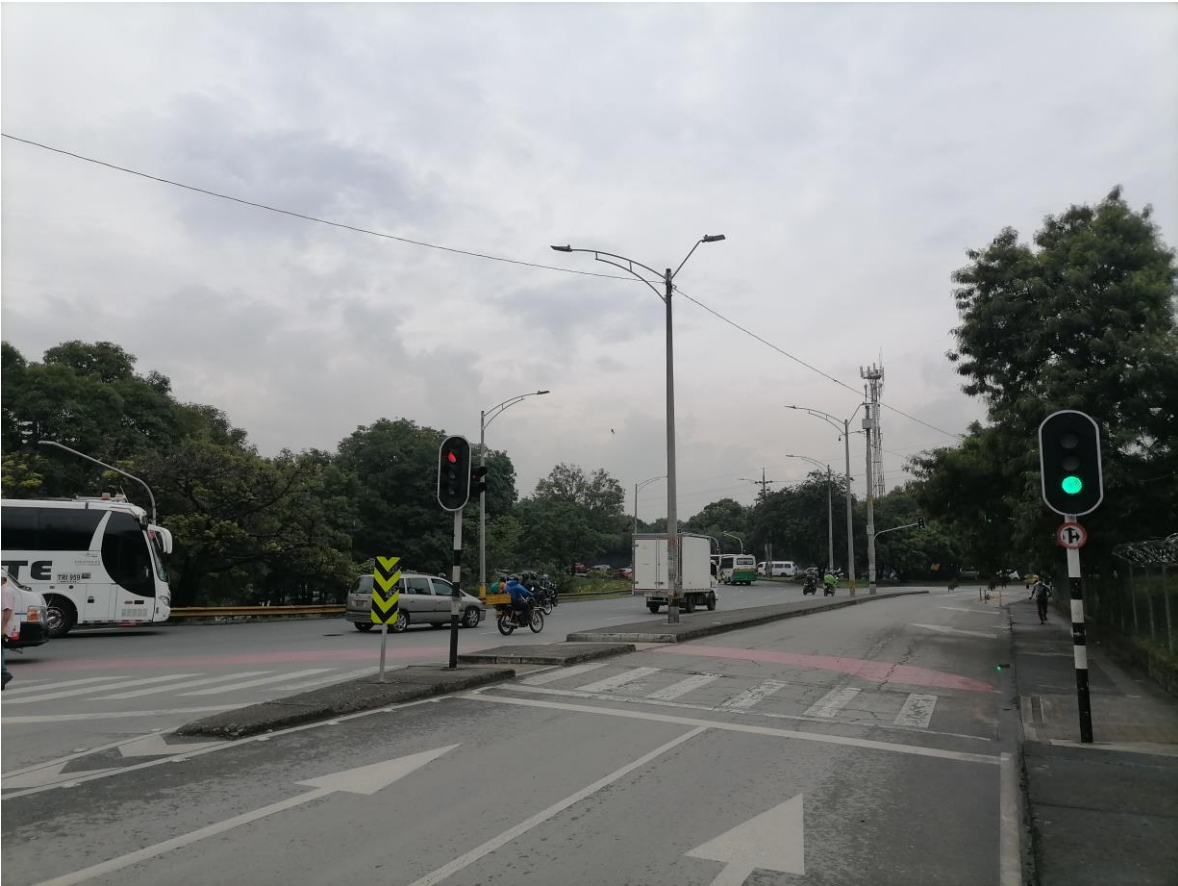
En la anterior fotografía se evidencia el desaprovechamiento espacial del que se viene hablando, ya que hay dos carriles para automóviles que no tienen un uso recurrente en horarios diferentes a la hora pico (que son la mayoría), adicionalmente se observa una interrupción de la ciclo-ruta, la disposición de un semáforo en medio del andén y la franja podó táctil (última que se encuentra también discontinua).

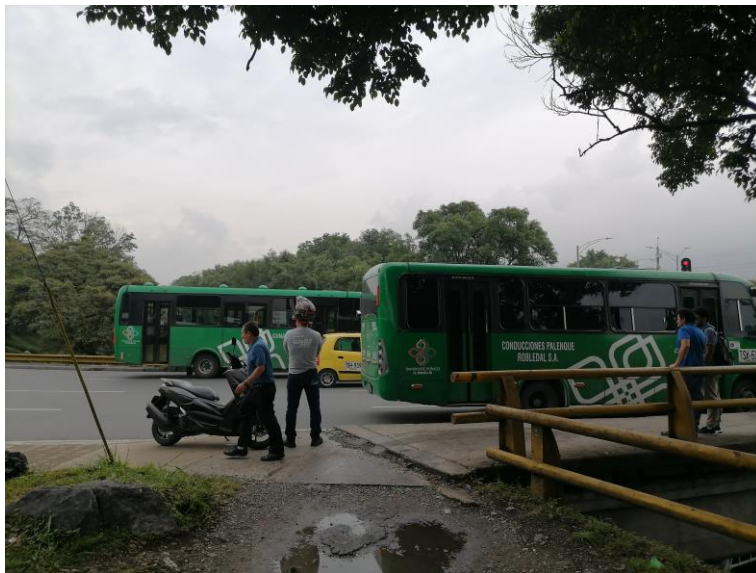
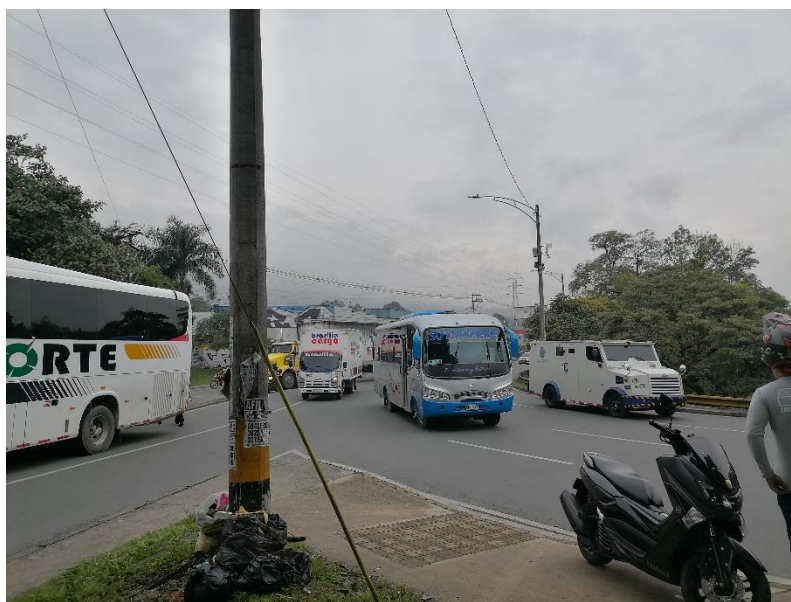
Sumado a lo anterior y como lo expresa las siguientes dos imágenes, existe un marcado deterioro de los espacios peatonales, discontinuidades en franjas podotáctiles e invasión de los espacios peatonales desde el uso y el diseño: esto es parqueo de vehículos en áreas no destinadas para tal fin, guayas de soporte para postes, basuras, pantano, grietas, elevaciones abruptas en el terreno y zonas de bajo drenaje.

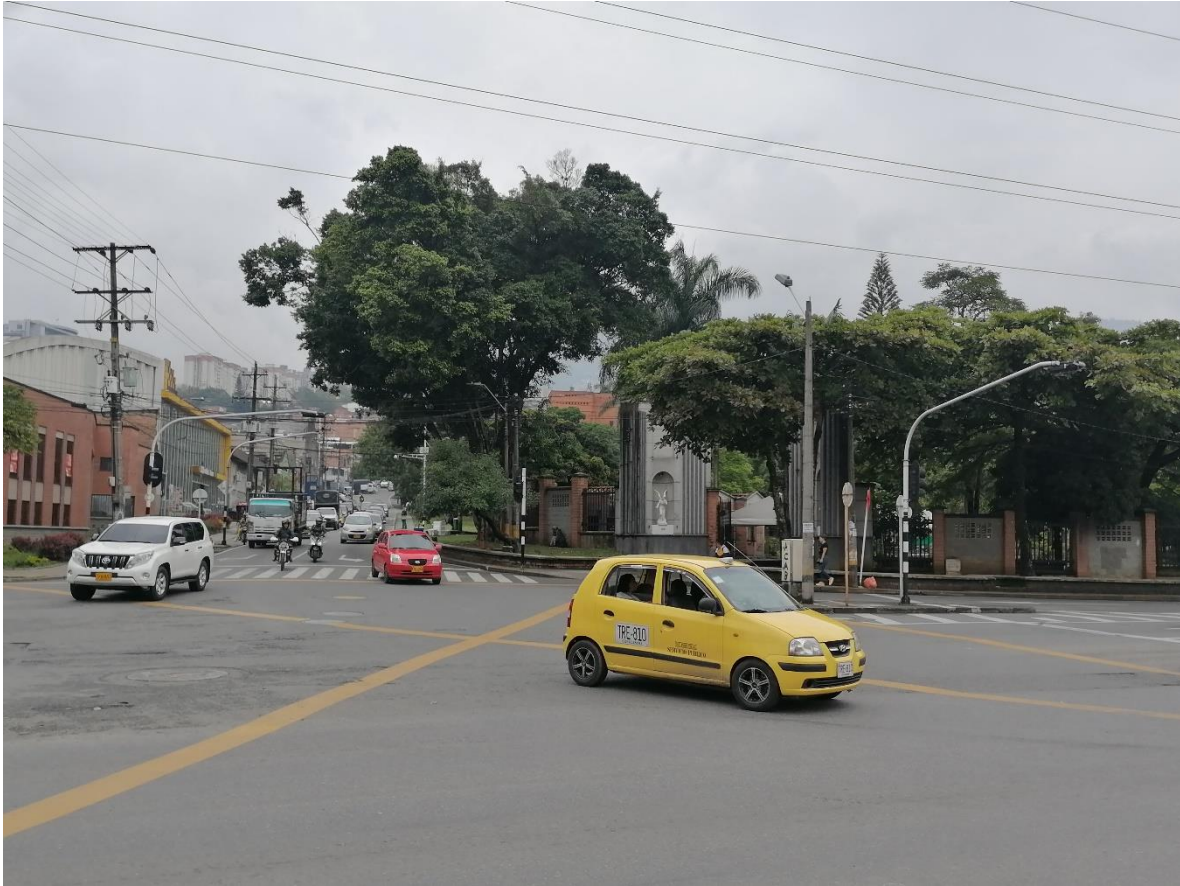
Nuevamente y como una constante en todos los sitios observados, se evidencian franjas podotáctiles desalineadas.

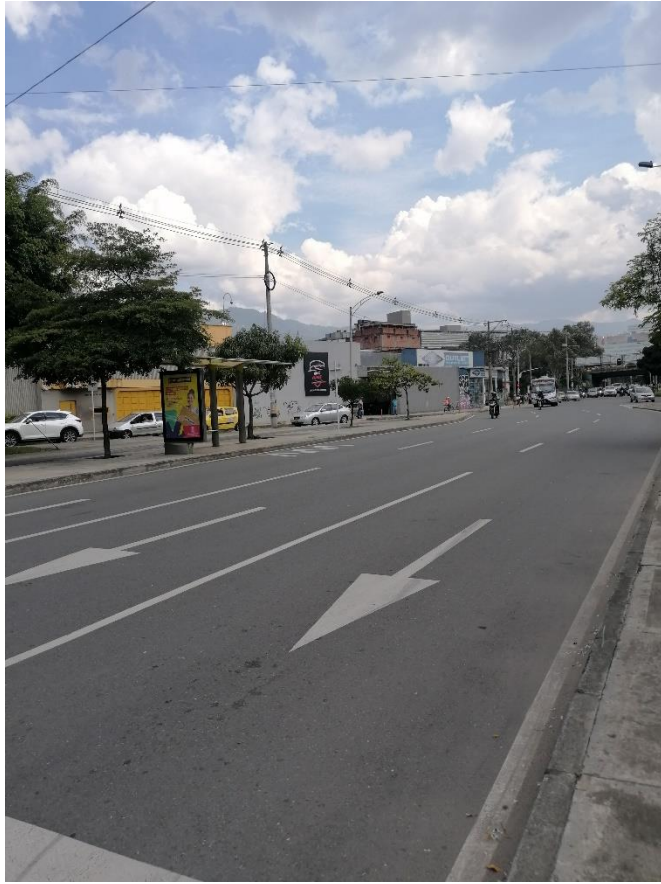
Además de lo descrito, en las imágenes precedentes se observa un paradero de bus en desuso, que durante el tiempo de la observación nunca fue empleado por usuarios de transporte público.

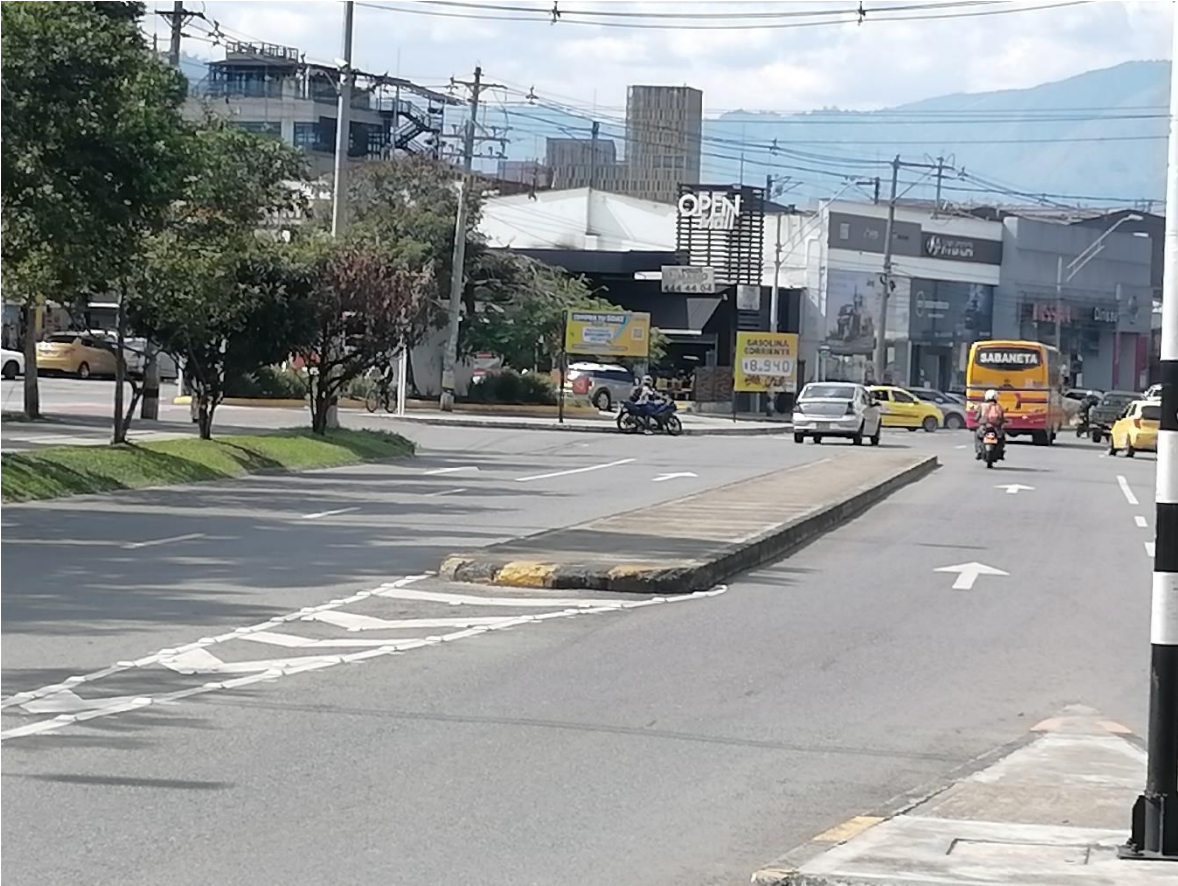
El punto presenta una circulación fluida, déficit en el aprovechamiento del espacio y diseños preexistentes de carácter inútil como es el caso del separador de calles de la imagen anterior.
