ORDEN DE POLICÍA No. 130

“Por medio de la cual se ordena acatar las recomendaciones dadas por el Departamento Administrativo de Gestión del Riesgo de Desastres – DAGRD, mediante ficha 118902”

INFORME TÉCNICO DE INSPECCIONES POR RIESGO

Informe técnico N°. 118902

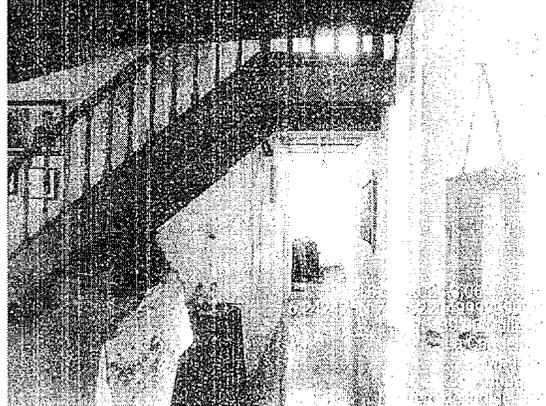
- La vivienda de la solicitante no presenta ninguna afectación estructural; las paredes, pisos y cubierta se encuentran en buen estado.
- Contiguo a la vivienda de la solicitante se observa una casa con dirección, carrera 40 # 46-42 totalmente abandonada y con pérdida de funcionalidad debido al deterioro estructural por falta de mantenimiento.
- Esta edificación se encuentra deshabitada y cerrada por lo que no se pudo ingresar para hacer una mejor evaluación del estado actual de la vivienda.
- En el primer piso de la edificación existe un garaje con destinación de taller de enderezada y pintura de partes de vehículos, el cual carece de servicios públicos.
- La vivienda de la señora Yomaira Mejía, solicitante, con dirección calle 46 # 39-92, no presenta ninguna afectación estructural que ponga en riesgo la estabilidad de la edificación.

Vivienda de la solicitante sin afectaciones estructurales

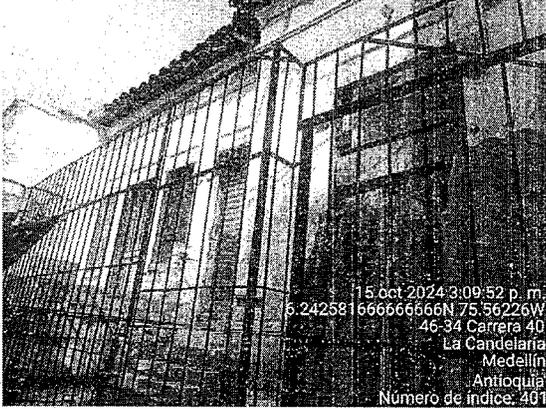
Deficiencias constructivas: según antecedentes, hay carencia de obras de anclaje y confinamiento en los muros de cierre y divisorios en tapia, como deterioro generalizado en la cubierta.

Carencia de mantenimiento: Se evidencia carencia de acciones destinadas a conservar el inmueble para prevenir su deterioro.

Fachada frontal-vivienda con deterioro estructural

Se recomienda a los propietarios del predio identificado con dirección, carrera 40 # 46-42, la realización de estudios de patología estructural que determinen las causas de las afectaciones y las posibles soluciones a las mismas, así mismo determinar si a la estructura de la edificación, se le debe hacer un debido proceso de mejoramiento y reforzamiento. Estos estudios y posteriores procesos constructivos deben ser acordes a la normatividad vigente, es decir, con el reglamento colombiano de construcción sismo resistente (NSR-10), realizados por personal idóneo y capacitado, y bajo la asesoría e inspección de un ingeniero civil o profesional en áreas afines que garantice la estabilidad y funcionalidad de la estructura.

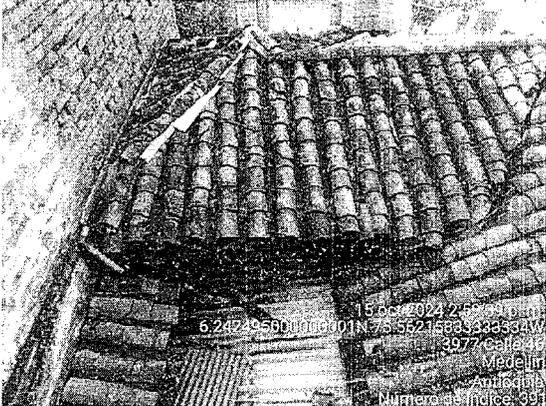
Cubierta de edificación que presenta deterioro
