ORDEN DE POLICÍA No. 76

“Por medio de la cual se modifica y adiciona la Orden de Policía No. 033 de 2025”

INFORME TÉCNICO DE INSPECCIONES POR RIESGO

Informe técnico N°.123710

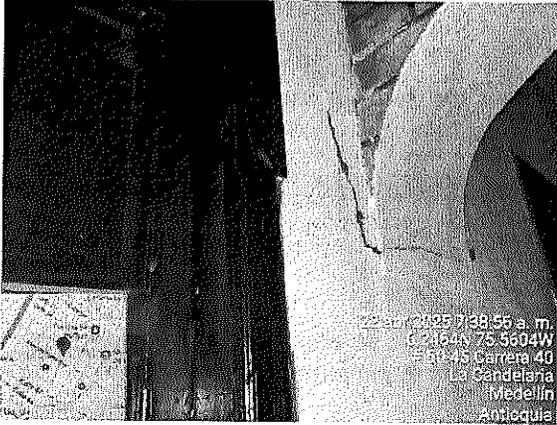
Fisuras y grietas

Mientras se realiza el estudio recomendado, se recomienda monitorear las fisuras y grietas presentes en la edificación con el fin de determinar la evolución de estas. El monitoreo se va a realizar mediante la implementación de testigos de medida en las fisuras y grietas con el fin de medir su amplitud y controlar el avance de otras deformaciones que paralelamente sufra la edificación. Para el estudio y control de la evolución de las fisuras y grietas, deberá colocar testigos (colocación de una línea recta con un lapicero o marcador de manera perpendicular a la abertura) sobre las más significativas y representativas, anotando la fecha de la colocación y la respectiva medida inicial y mediante medidas continuas sobre la misma línea, se determinará su evolución.

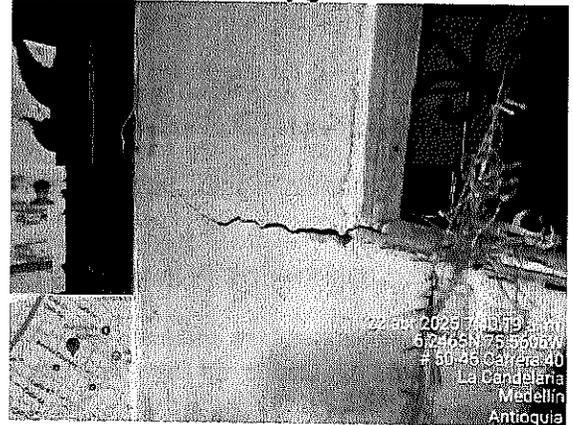
Fisuras y grietas

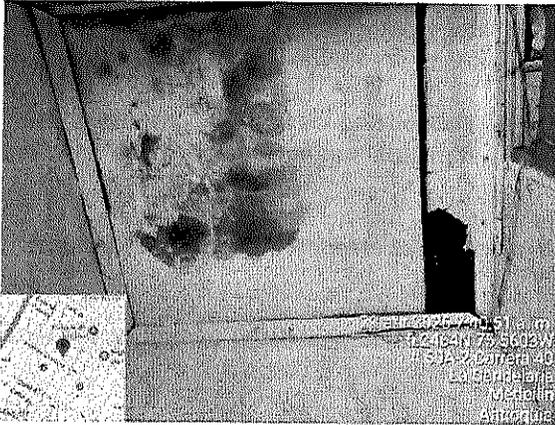
Humedad

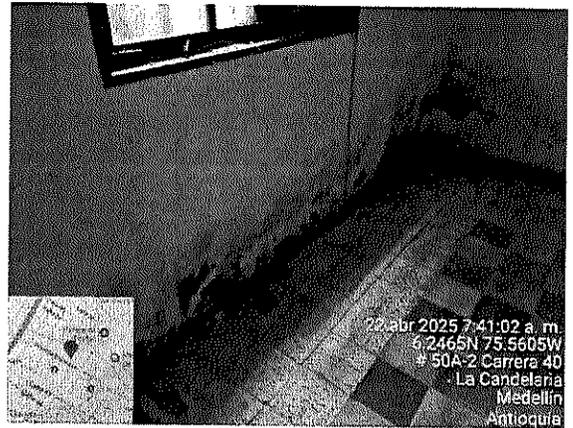
Humedad

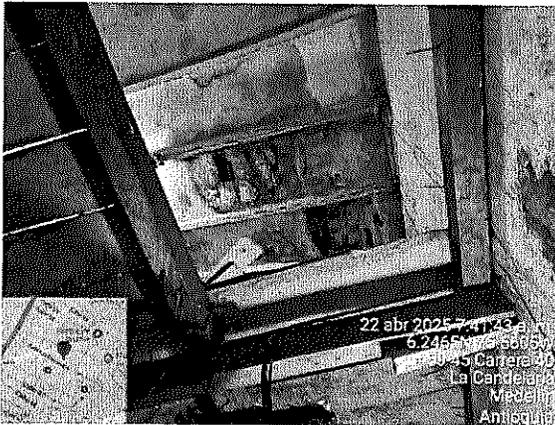
Humedad

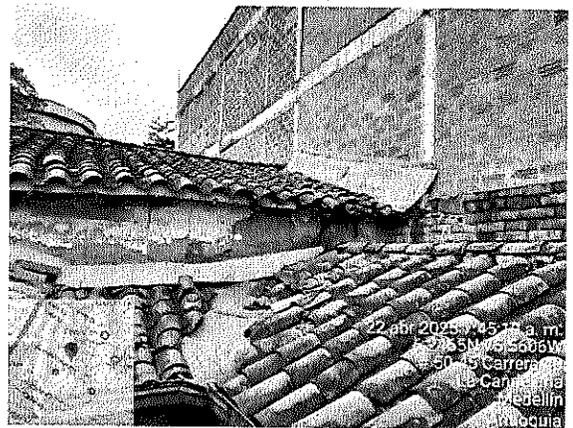
- En la cubierta de la edificación se observa pandeo de algunos de sus elementos. Así mismo, estado de deterioro en los elementos en madera (caña brava), lo que genera humedad y afectación en la edificación.
- En la parte posterior se observa empozamiento de aguas en el costado sur.
- Se observan condiciones similares a las descritas en el informe técnico 121413, evidenciando evolución en la afectación de cubierta por carencia

Cubierta

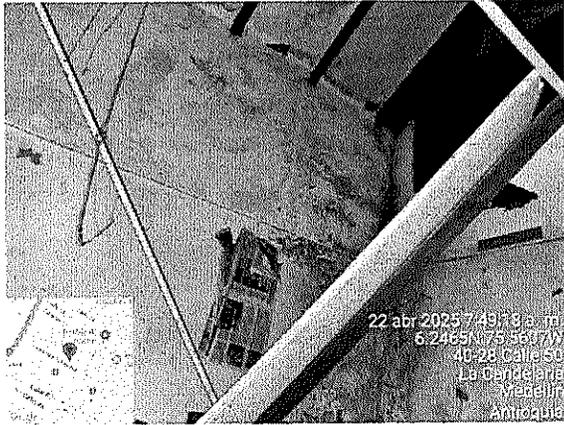
Humedad

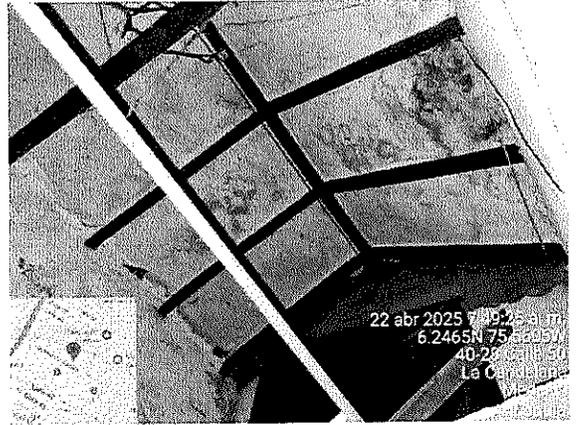
Humedad

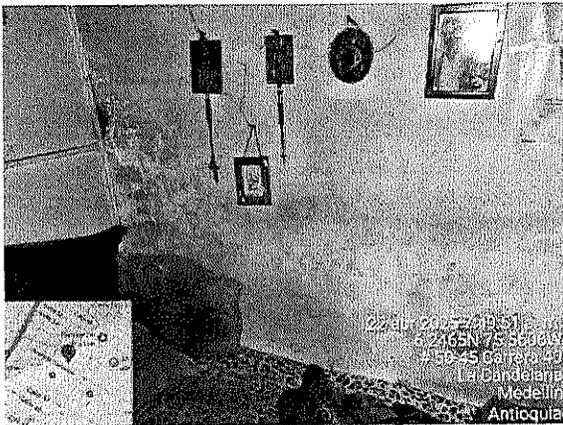
Humedad

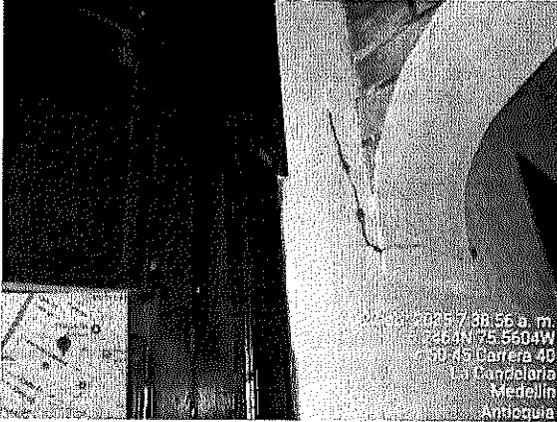
Fisuras y grietas

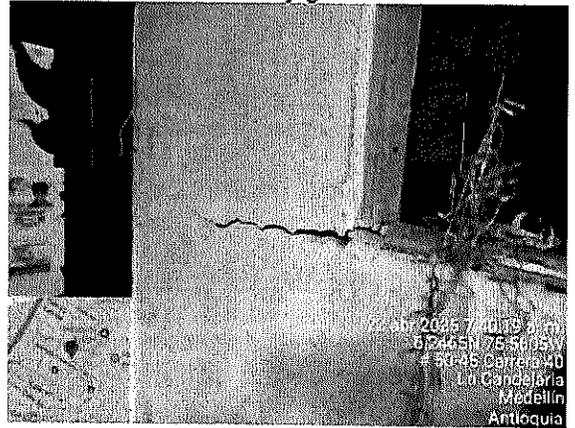
Fisuras y grietas

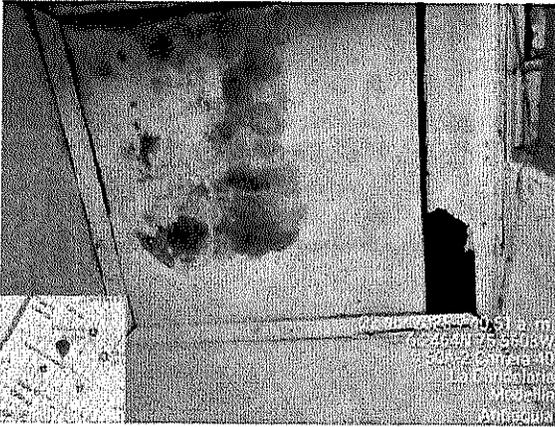
Humedad

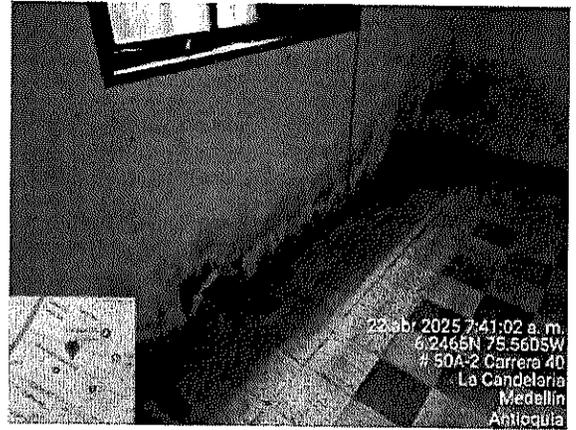
Humedad

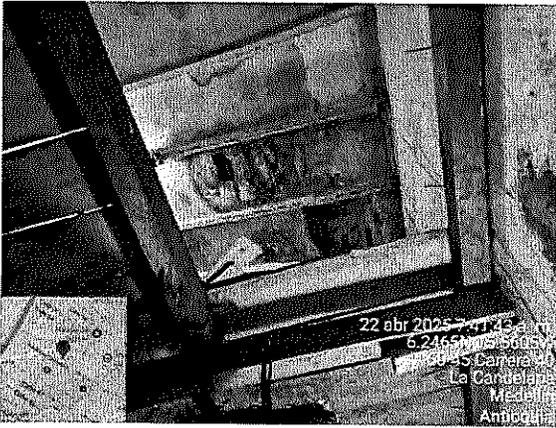
Humedad

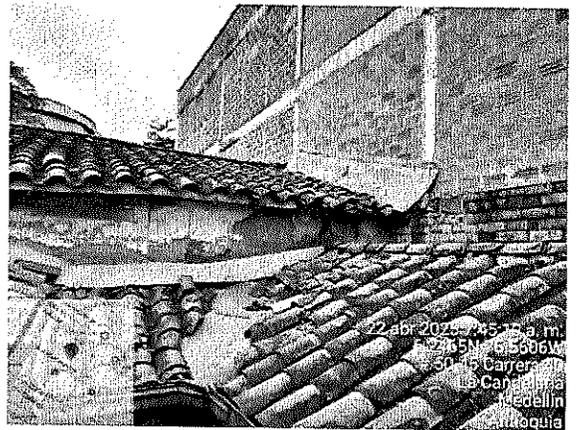
- En la cubierta de la edificación se observa pandeo de algunos de sus elementos. Así mismo, estado de deterioro en los elementos en madera (caña brava), lo que genera humedad y afectación en la edificación.
- En la parte posterior se observa empozamiento de aguas en el costado sur.
- Se observan condiciones similares a las descritas en el informe técnico 121413, evidenciando evolución en la afectación de cubierta por carencia

Cubierta

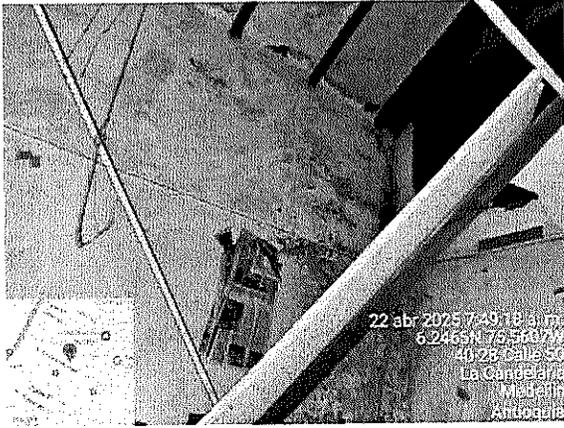
Humedad

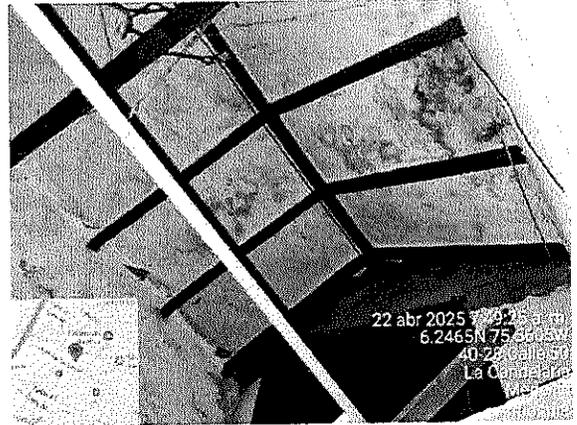
Humedad

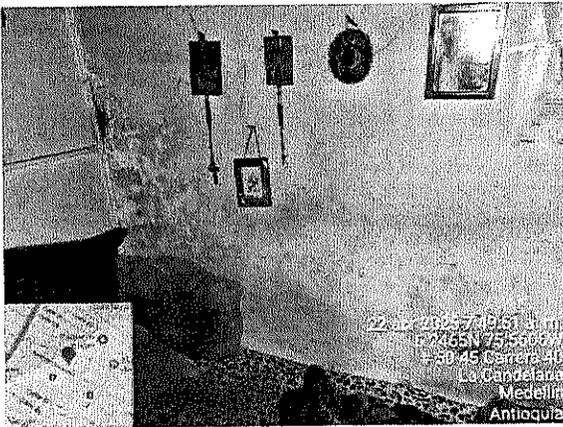
Humedad
