**Asunto: Notificación Informe Técnico 124437 del DAGRD rad 202520105064**

# INFORME TÉCNICO DE INSPECCIONES POR RIESGO

Informe técnico N°.124437

Tipo de inspección: Inspección por riesgo

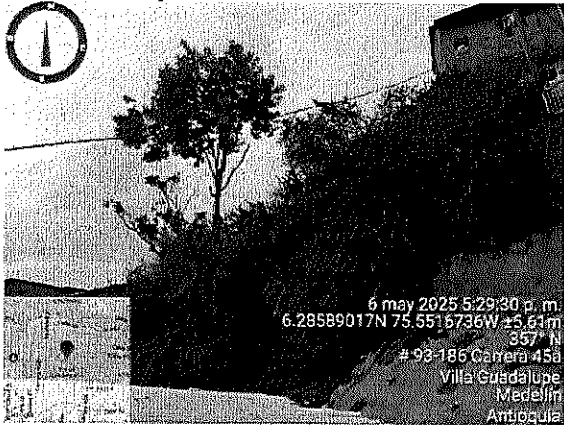
El talud mencionado presenta una pendiente moderada superior al cincuenta por ciento y una altura aproximada de entre tres y cuatro metros, con un tratamiento de protección superficial en concreto lanzado que se apoya en su base sobre un muro de bloques de concreto de contención de aproximadamente un metro con cincuenta centímetros de altura.

Talud superior de vivienda referenciada

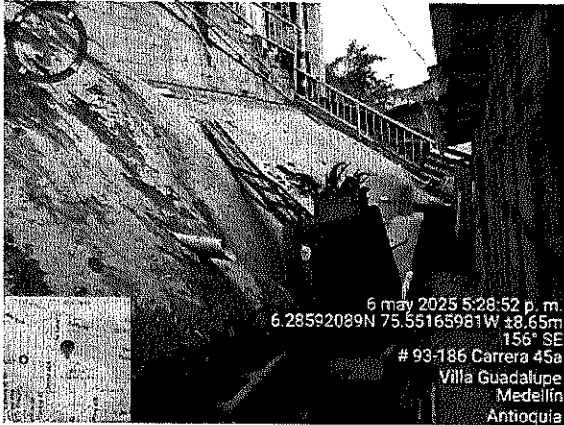
Durante la inspección visual se observó que el flanco izquierdo del proceso de remoción colinda con la sección cubierta por concreto lanzado, la cual presentó signos de erosión superficial por debajo del revestimiento, lo que sugiere posibles procesos de infiltración de agua a través o por debajo de la obra. De acuerdo con la información suministrada por los residentes, la estructura en concreto lanzado fue construida por Empresas Públicas de Medellín como parte de las obras de implementación del sistema de alcantarillado del sector, sin embargo, dicha intervención no cubrió en su totalidad el talud posterior del inmueble, dejando sectores sin protección que actualmente evidencian condiciones de

- Erosión superficial: Se evidenció erosión superficial en la base del concreto lanzado, lo que sugiere la presencia de infiltraciones subterráneas que podrían estar socavando la estabilidad del revestimiento y favoreciendo la propagación de fallas en el talud.

Talud superior con concreto lanzado

Se recomienda realizar una revisión, conservación y mantenimiento de la obra de protección del talud realizada en el lote con CBML 01060130014, ya que, se evidenciaron condiciones de inestabilidad en la misma que pueden desencadenar procesos de remoción en masa que afecten la red de servicio público del sector y la unidad residencial referenciada. Posterior a la visita se recomienda determinar las acciones necesarias de mantenimiento y/o reparación para garantizar la estabilidad y seguridad del talud y las redes. Se sugiere completar la obra hacia el costado norte, ya que el cambio de cobertura del talud podría generar procesos de infiltración y erosión que debiliten la obra realizada.

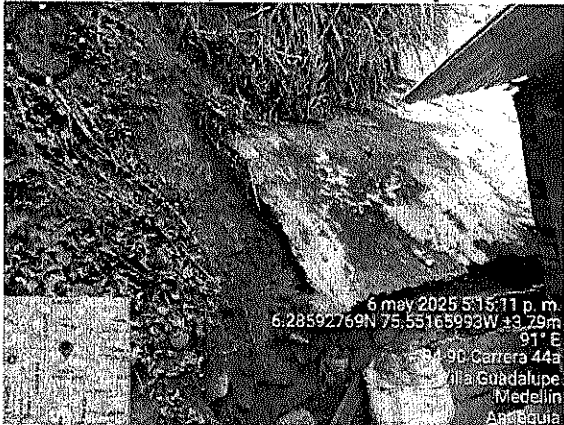
Sin embargo, en el costado norte de la edificación, correspondiente al ingreso de la vivienda, se identificó una condición diferencial en el tratamiento del talud. En este tramo se evidencia la ausencia de obras de protección como concreto lanzado o estructuras de contención, predominando cobertura vegetal de pastos y rastrojo, así como la presencia de un individuo arbóreo de gran porte en la parte alta del talud.

En esta zona sin tratamiento se desarrolló un proceso de remoción en masa tipo desgarre superficial, con una altura aproximada de dos metros y una distancia entre flancos de un metro. Este fenómeno generó la exposición del suelo con coloración amarillo rojiza, correspondiente a un aparente depósito de vertiente. El material desplazado descendió por gravedad hasta el sendero peatonal, recostándose sobre la puerta de ingreso y el muro perimetral de la vivienda. Para el momento de la visita, el material había sido recogido parcialmente por los ocupantes del inmueble y almacenado en costales en la base del talud.

- Deficiencias constructivas en la obra realizada: El talud ubicado en el costado posterior y norte de la edificación presentó una condición de intervención parcial, con ausencia de obras de protección y contención en sectores críticos, lo cual pudo haber favorecido la desestabilización del terreno.

- Geología superficial: El material del talud, de coloración amarillo-rojiza y características de depósito de vertiente, indicó baja capacidad de soporte y susceptibilidad a movimientos superficiales ante saturación por agua.

Desgarre superficial en talud superior

Se recomienda que se ejecute una remoción de los escombros y demás material suelto depositado en la superficie del talud y perfilar su superficie. Se le recomienda implementar obras de drenaje en el talud para garantizar la correcta captación y manejo de aguas de escorrentía, así mismo realizar la revegetalización del tramo afectado y las demás obras de mitigación necesarias para estabilizar el talud.

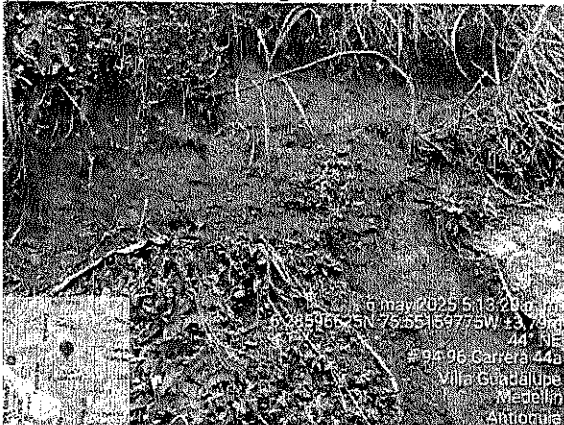
Corona del desgarre superficial
