Asunto: Informe Técnico 121142 del 2025, Radicado 202420213688

# INFORME TÉCNICO DE INSPECCIONES POR RIESGO

Informe técnico N°. 121142

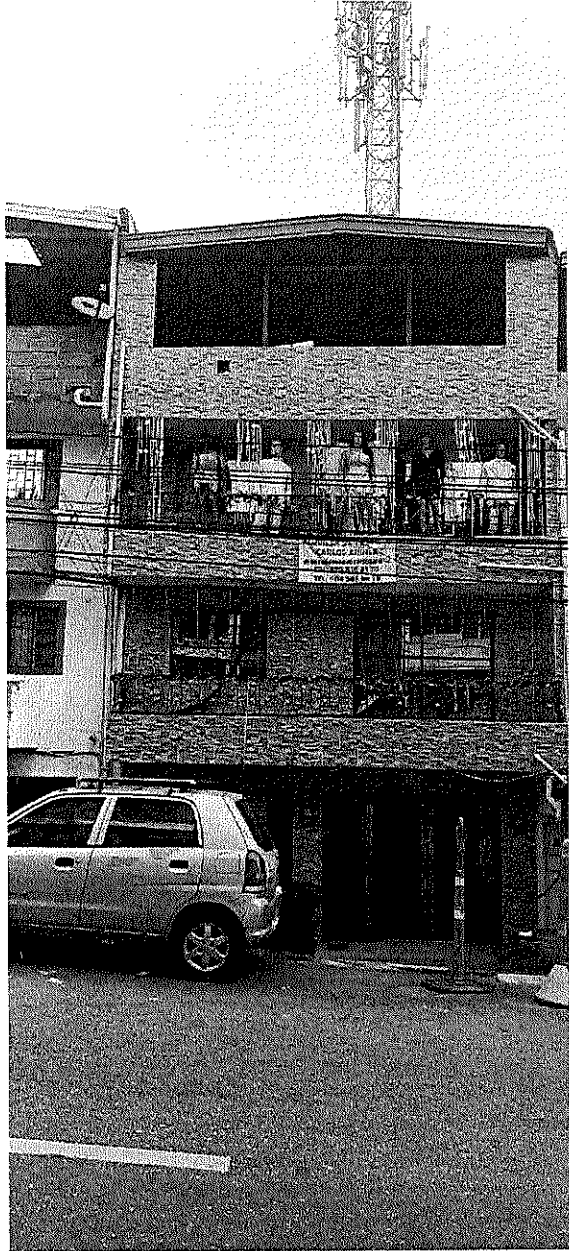
Fachada

Vivienda Solicitante.
