ORDEN DE POLICÍA N° 107 de 2025  
(28 de julio 2025)

“Por medio de la cual se exhorta el cumplimiento de unas recomendaciones del DAGRD”

1.- Que atendiendo una solicitud realizada por FANNY FORONDA, la Comisión Técnica del Departamento Administrativo de Gestión del Riesgo y Desastres (DAGRD), mediante ficha técnica N° 126598 de 2025, da a conocer el resultado de la visita realizada al inmueble ubicado en la Carrera 42E No 126 – 37 Interior 105, Barrió la Isla, Comuna 2.

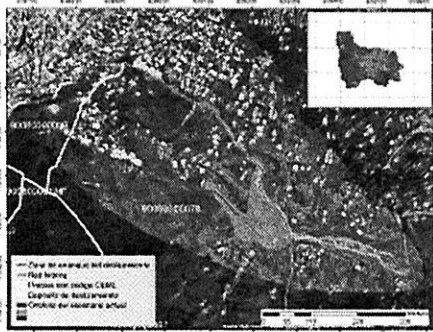
Figura 1. Escenario de riesgo por fenómeno amenazante de tipo movimiento en masa

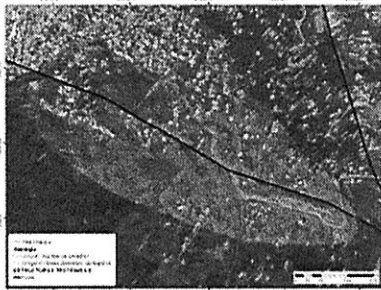
Como formaciones superficiales se encuentran los perfiles de meteorización de dichas rocas, además de la presencia de varios depósitos de vertiente. De acuerdo a lo observado durante el recorrido de campo realizado dentro del marco de la inspección por riesgo, se concluye que, a nivel local, los predios asociados al escenario de riesgo se encuentran conformados por el perfil de meteorización de las rocas ocurrentes en el sitio. Dicho perfil aflora en el escarpe del movimiento en masa de interés, localizado espacialmente en el Municipio de Bello, puede ser clasificado geotécnicamente como IC (Deere & Patton, 1971) o como [PW (Kdm) 0 - 30% (IV – V)] según Brand (1988).

Figura 2. Contexto geológico regional del escenario de riesgo.

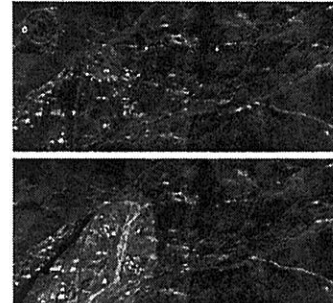
Asimismo, como ya se presentó en este documento (Figura 3), se identificaron geoformas similares a lomos en U alargados en el sentido de la ladera, propiciando la acumulación de flujos de aguas superficiales y de escorrentía hacia lo que sería la línea de trayectoria del proceso de remoción en masa. Las altas pendientes sumadas a las intervenciones antrópicas en el terreno como cortes y excavaciones para la conformación de vías de acceso y la construcción de unidades habitacionales, cambiaron el uso del suelo, propiciando la infiltración de agua en el terreno y la generación de procesos de remoción en masa.

Figura 3. Contexto geomorfológico del escenario de riesgo (Rojo filos. Azul quebrada La Seca).

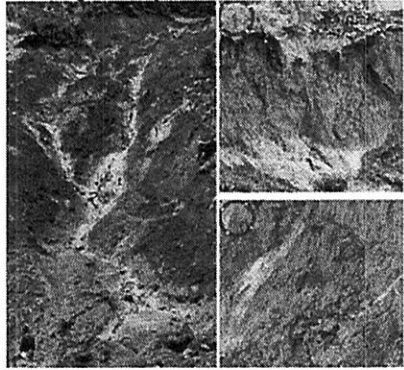
Relacionado directamente a los aspectos presentados anteriormente en este documento, fue posible identificar afloramientos de agua en el escarpe, los cuales coinciden con el perfil de meteorización ya descrito, dando cuenta de posibles indicadores de comportamientos particulares asociados a las condiciones y características especiales que han sido registradas históricamente en sectores de la Dunita de Medellín, que se presume, corresponden al comportamiento pseudokárstico de dichas rocas y sus perfiles de meteorización, hipótesis que se recomienda ser verificada por la respectiva investigación especializada de tipo hidrogeológica.

Fotografía 2. Afloramientos de agua y surgencias de agua en el perfil de meteorización.

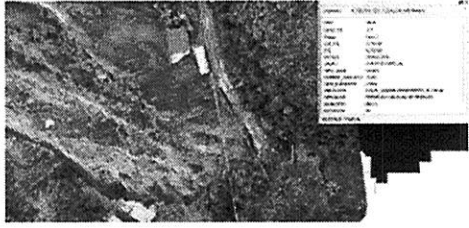
Al consultar el repositorio público de redes en el geoportal de Empresas Públicas de Medellín EPM, se identificó una presunta estructura hidráulica de dimensiones y geometría desconocida cuyo alineamiento coincide en un tramo específico con la corona del fenómeno amenazante de interés, por lo cual, es fundamental conocer y tener acceso a los reportes antecedentes históricos de operación y mantenimiento oficiales de dicho elemento, como también a sus especificaciones y al pronunciamiento oficial al respecto de su estado después de materializado el escenario de riesgo y a las posibles coordenadas actuales de puntos de conexión identificados asociados a presuntos fraudes.

Figura 3. Cartografía redes EPM (Tomado de geoportal EPM, 2025).

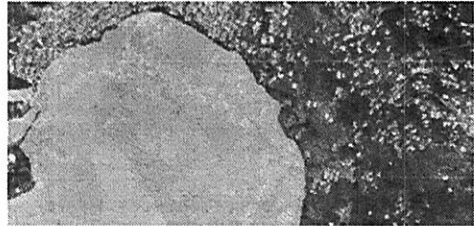
Cabe mencionar que el polígono del escenario de riesgo correspondiente al territorio del Distrito Especial de Medellín se encuentra caracterizado por restricciones urbanísticas y habitacionales por parte del Plan de Ordenamiento Territorial de Medellín vigente a la fecha (Acuerdo 46 de 2006), específicamente por corresponder a Suelo Forestal Protector Productor, lo cual solo permite una vivienda cada 3 hectáreas conforme a la resolución 4141 de 2001 de CORANTIOQUIA, situación que actualmente no se cumple y que a la fecha implica presuntas omisiones e infracciones ambientales y urbanísticas por parte de sus moradores.

Figura 4. Restricciones ambientales y urbanísticas POT vigente (Naranja suelo forestal protector).

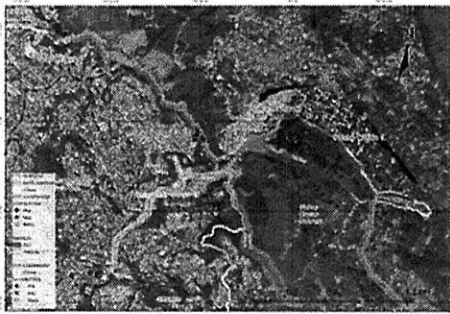
Finalmente, se definen tres sectores en los cuales se identificaron múltiples unidades habitacionales que requieren evacuación definitiva. Dichos sectores han sido definidos según su impacto y localización en el Distrito Especial de Medellín, los cuales se relacionan así. Sector 1, ubicado en la cota inferior respecto a la pata del movimiento en masa en la margen occidental del drenaje conocido como quebrada La Seca. Sector 2, ubicado aguas abajo del Sector 1 en la margen izquierda de la quebrada La Seca. Sector 3, ubicado aguas abajo del Sector 2 en la margen izquierda de la quebrada La Seca.

Figura 5. Escenario de riesgo por sectores (1, 2 y 3).

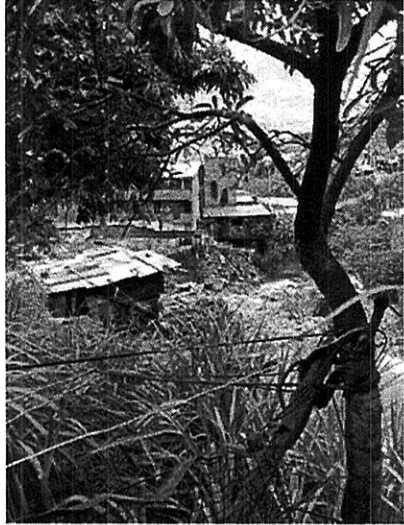
- El evento de socavación de la margen izquierda generó el arrastre y colapso total de un inmueble en madera, el colapso parcial de un inmueble que funcionaba como vivienda y chatarrería, además deja en riesgo 13 viviendas (polígono rojo).

Erosión Margen Izquierda- Quebrada La Seca

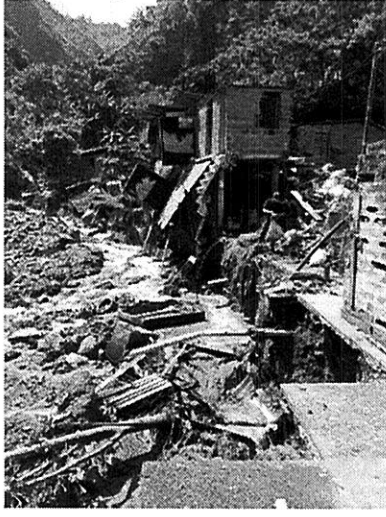
Erosión Margen Izquierda- Quebrada La Seca

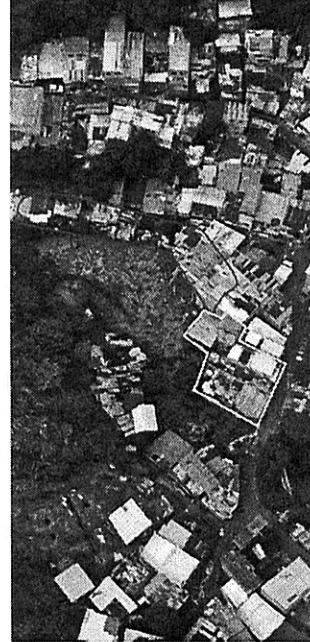
- La variación de la dirección del cauce (hacia el costado izquierdo), genera alto riesgo para las viviendas ubicadas dentro del polígono amarillo en caso de una creciente igual o superior a la registrada en el evento actual.

Polígono con recomendación de evacuación

Debido a que las unidades habitacionales se encuentran dentro de la franja de retiro de la quebrada La Seca, se recomienda la evacuación definitiva de todas las viviendas y posterior desmonte/demolición controlada de la estructura. Es necesario solicitar ante EPM la suspensión de los servicios públicos y ante la Sec. Hacienda la cancelación del impuesto predial, en caso de que esto aplique.
