ORDEN DE POLICÍA Nro. 015 – 2026

**POR MEDIO DE LA CUAL SE ORDENA ACATAR LAS RECOMENDACIONES DADAS POR EL DEPARTAMENTO ADMINISTRATIVO DE GESTIÓN DEL RIESGO DE DESASTRES –DAGR– CONSISTENTE EN EVACUACIÓN TEMPORAL**

# INFORME TÉCNICO DE INSPECCIONES POR RIESGO

Informe técnico N°.134892

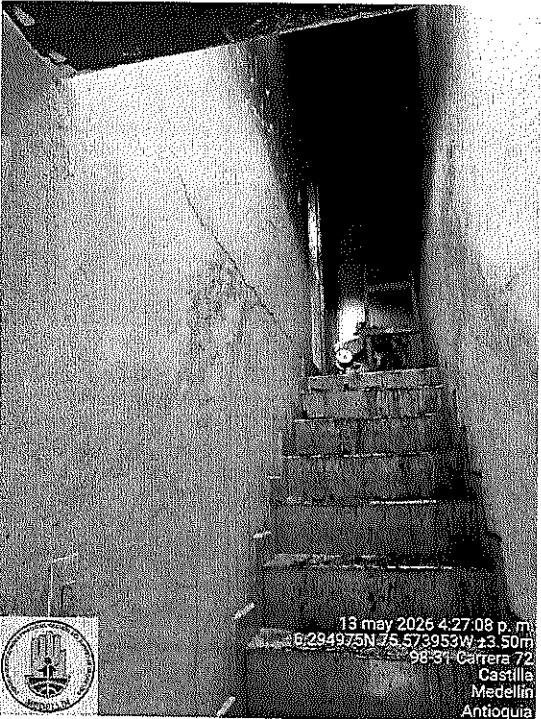
Durante la visita se evidenciaron agrietamientos en muros laterales e interiores, caída de revestimiento y abombamiento del muro lateral contiguo a las escaleras de acceso al tercer nivel, condición posiblemente asociada a la expansión térmica generada durante el incendio. Asimismo, se realizó verificación de las viviendas colindantes, identificándose en la edificación 2, ubicada al costado norte, un agrietamiento localizado en una sección del muro colindante de la habitación frontal del interior 301.

Edificación 1: Escaleras de acceso a tercer nivel interior 301

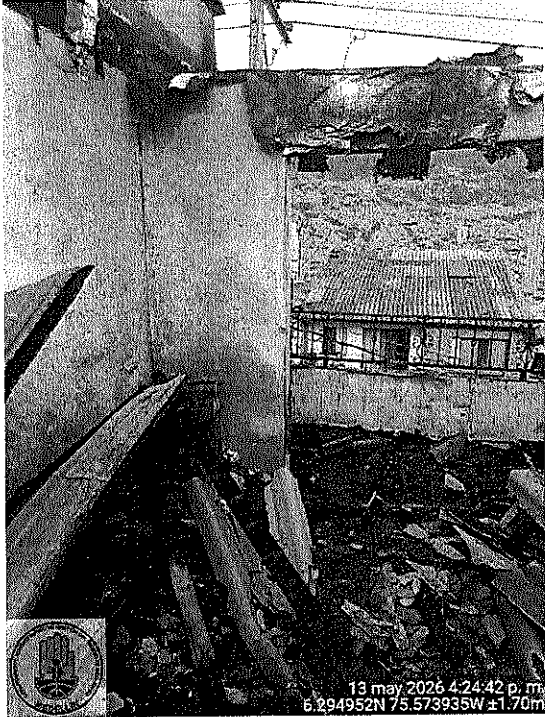
De acuerdo con la información recolectada en sitio, el incendio tuvo una duración aproximada de 30 minutos hasta su extinción. El evento generó el colapso parcial de aproximadamente el 50 % del sistema de cubierta, conformado por elementos en fibrocemento y madera. El 50 % restante de la cubierta presenta afectaciones por exposición a altas temperaturas, quema del cielorraso y deterioro de los elementos estructurales en madera. Según lo informado, el incendio habría iniciado presuntamente en la zona de cocina y se propagó hacia las áreas de sala-comedor y balcón; sin embargo, al momento de la inspección se desconocen sus causas.

**Edificación 1: Colapso de cubierta parte frontal del interior 301 sala de estar y balcón**

Se recomienda la evacuación temporal preventiva del interior de referencia, con el fin de reducir la exposición de los ocupantes ante el deterioro estructural evidenciado. Esta medida deberá mantenerse hasta tanto se realicen estudios de patología estructural, los cuales permitan diagnosticar el origen, alcance y evolución de las afectaciones, y definir las intervenciones técnicas requeridas de adecuación, mantenimiento o reconstrucción de los inmuebles afectados, edificación 1 y edificación 2.

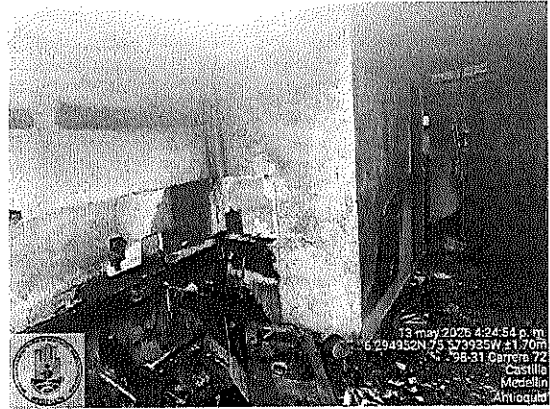
- Origen accidental o no determinado del incendio, presuntamente iniciado en la zona de cocina del interior 301 de la edificación 1.

**Edificación 1: Zona de cocina**

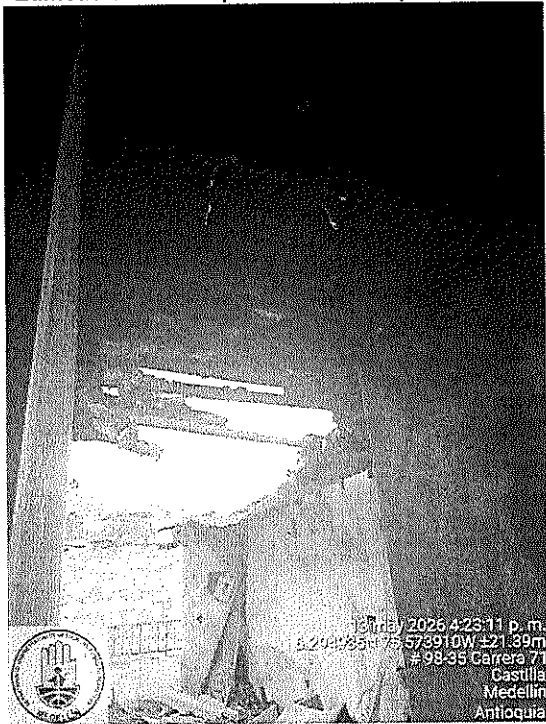
**Edificación 1: Colapso de cubierta parte frontal**

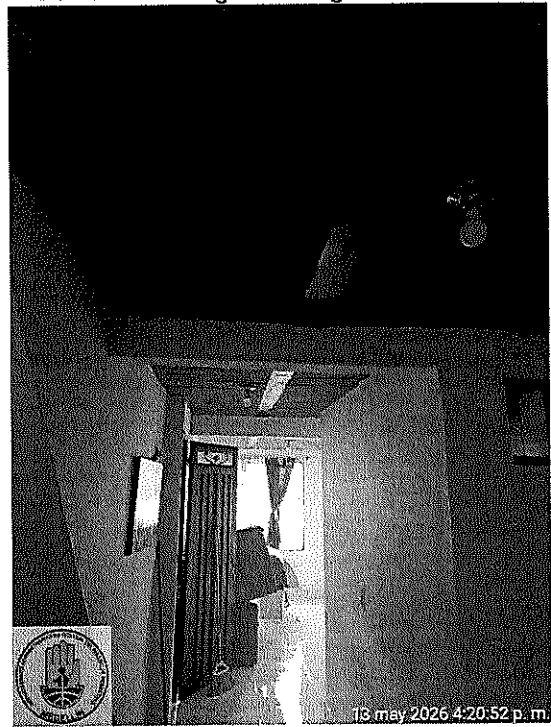
**Edificación 1: Ingreso de aguas interior 201**

Afectaciones por ingreso de aguas desde el tercer nivel, pérdida de enseres

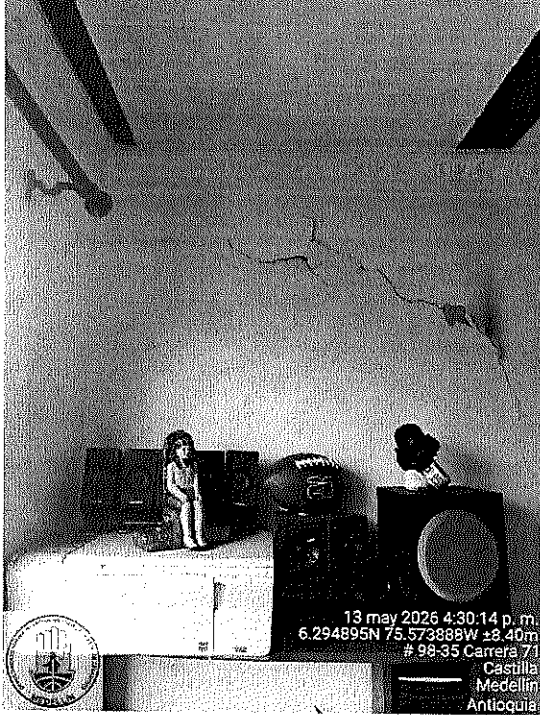
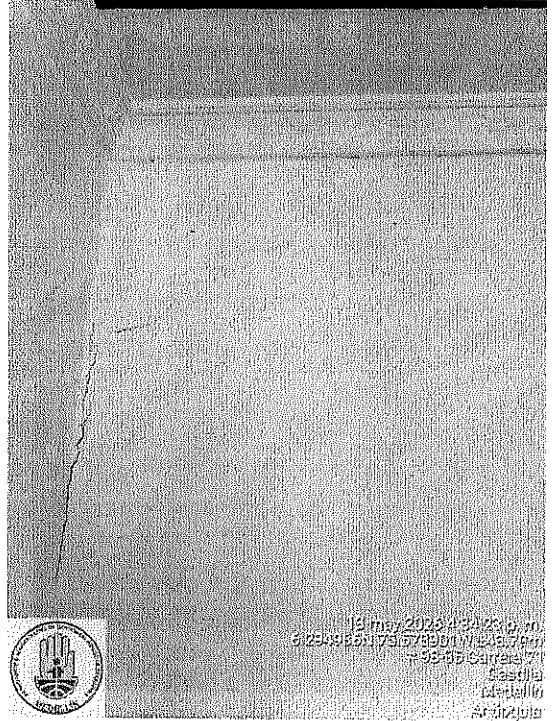
**Edificación 2: Aparición de grietas en habitación fontal interior vecino 301 por altas temperaturas**

Grietas en muro colindante
