# INFORME TÉCNICO DE INSPECCIONES POR RIESGO

Informe técnico N°.135034

**Tipo de inspección:** Inspección por riesgo

**Inmueble inspeccionado Carrera 72 N° 98- 33 interior 301**

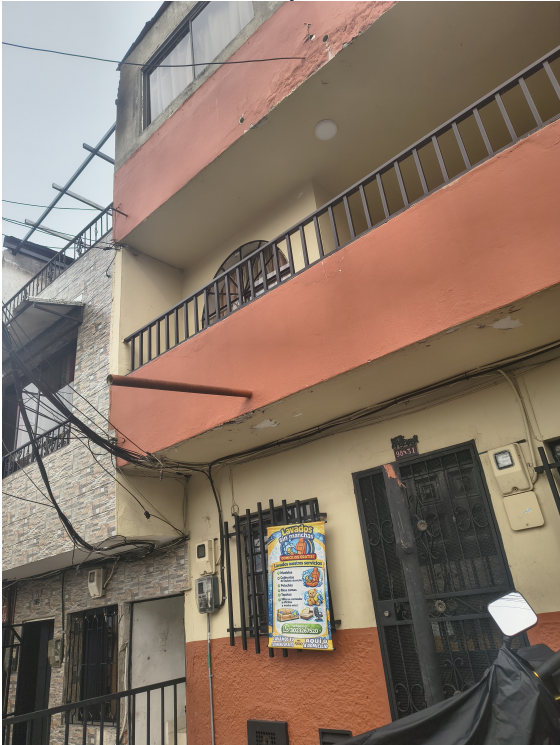
**Inmueble inspeccionado**

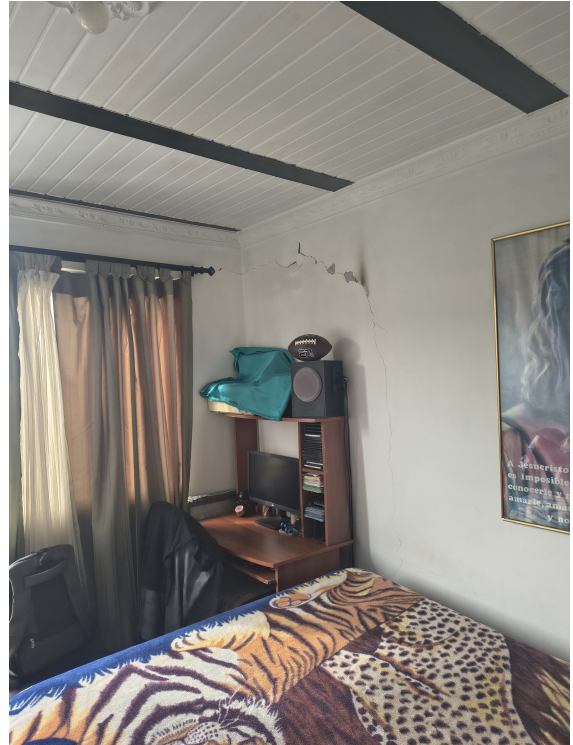
- La solicitante manifiesta que, posterior a la ocurrencia del incendio, comenzó a evidenciar una grieta en el muro medianero compartido con la vivienda afectada por el evento. Durante la visita se verifica la presencia de una fisura que se desarrolla de manera irregular en la parte superior del muro, extendiéndose desde la esquina cercana a la ventana hasta el costado derecho de la habitación. Se observa además desprendimiento localizado del recubrimiento superficial y apertura variable de la grieta en algunos segmentos.

- Exposición del muro medianero a altas temperaturas durante el incendio estructural: La acción térmica generada por el incendio ocurrido en la vivienda vecina pudo producir procesos de expansión, contracción y debilitamiento localizado de los materiales que conforman el muro compartido, favoreciendo la aparición de fisuras y desprendimientos superficiales.

- Cambios físicos y mecánicos de los materiales por choque térmico: El calentamiento súbito de la mampostería y su posterior enfriamiento durante las labores de extinción pueden generar tensiones internas que se manifiestan posteriormente mediante agrietamientos o separación de elementos de acabado.

**Deterioro en muro**

- Realizar seguimiento periódico a la evolución de la grieta, registrando cualquier incremento en su longitud, apertura o aparición de nuevas fisuras.
- Evitar intervenir o reparar definitivamente la grieta hasta identificar si esta continúa activa o si corresponde a una afectación estabilizada derivada del incendio.
- En caso de evidenciar incremento de las afectaciones, desprendimiento recurrente de materiales o aparición de nuevas manifestaciones estructurales, contratar la evaluación de un ingeniero civil con experiencia en patología estructural.

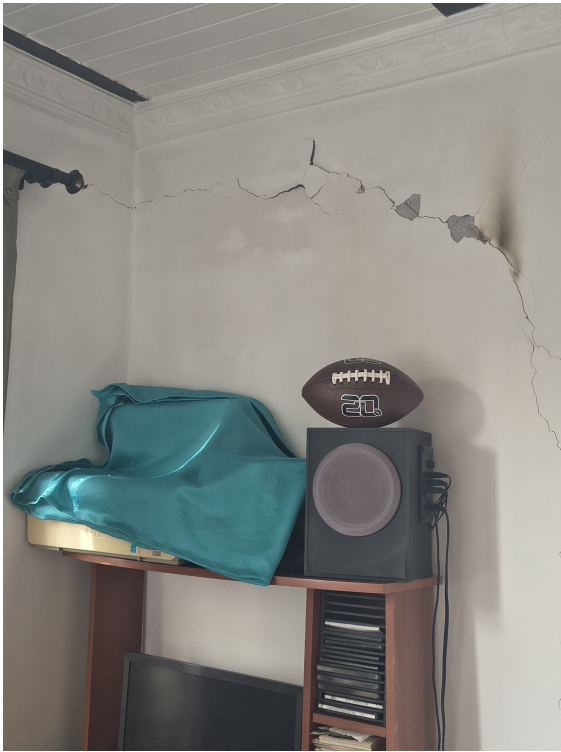
**Deterioro en muro**

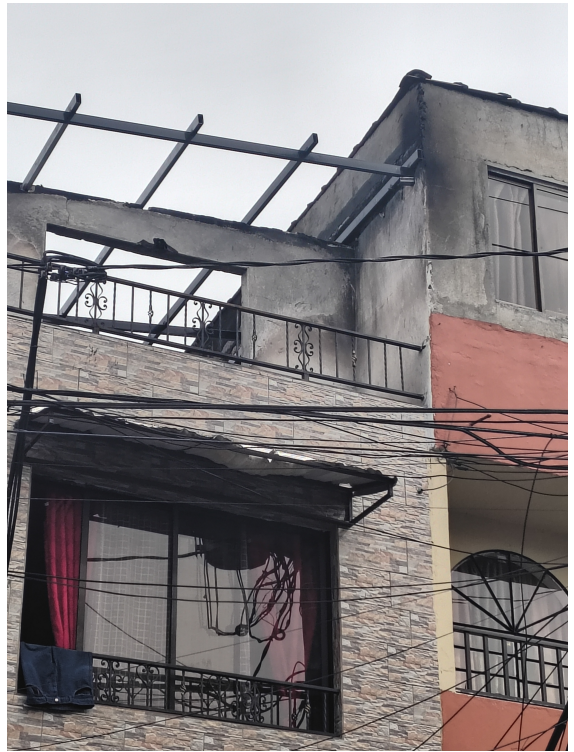
- De acuerdo con la información suministrada por la solicitante, posterior al incendio se iniciaron labores de reconstrucción de la cubierta de la vivienda vecina, para lo cual se estarían realizando anclajes o fijaciones sobre el muro compartido. Asimismo, informa que durante estas actividades se han presentado desprendimientos de pequeños fragmentos de mampostería y mortero hacia su propiedad.

- Vibraciones o esfuerzos asociados a las labores de reconstrucción adelantadas en el inmueble colindante: Las actividades constructivas realizadas después del incendio, especialmente aquellas relacionadas con instalación de elementos de cubierta o fijaciones sobre el muro compartido, podrían estar generando esfuerzos adicionales que favorezcan la apertura o propagación de las fisuras existentes.

**Construcción de cubierta en inmueble colindante**

Se recomienda adoptar las medidas necesarias para evitar el desprendimiento de materiales, elementos constructivos o escombros hacia los inmuebles vecinos y las áreas de circulación, especialmente durante las labores de adecuación y recuperación de la vivienda.
