# INFORME TÉCNICO DE INSPECCIONES POR RIESGO

Informe técnico N°.136080

**Tipo de inspección:** Inspección por riesgo

Inspección por riesgo realizada el día 26 de junio de 2026, en el sitio con nomenclatura Cr 74A # 89A -119/121, barrio Kennedy, Comuna 6 Doce De Octubre, donde se identifican y evalúan las posibles condiciones de riesgo, se realiza el diagnóstico del escenario, se describe el evento, sus posibles causas, los impactos esperados sobre los elementos expuestos y las recomendaciones de intervención con sus respectivos actores responsables.

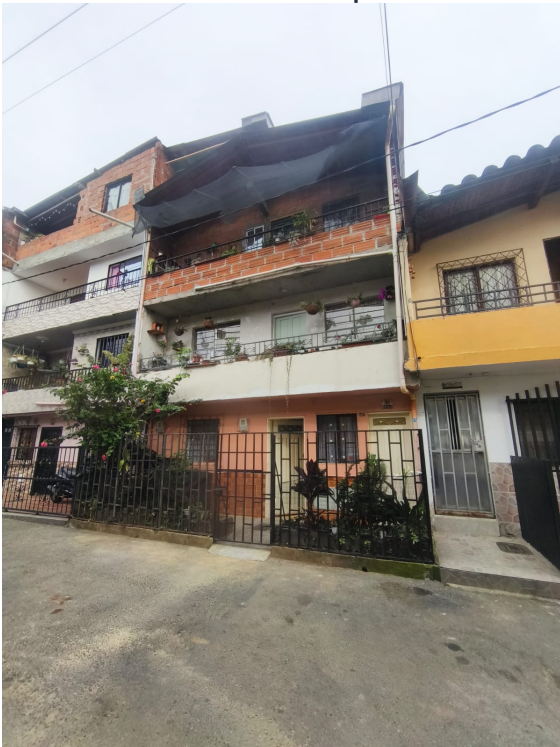
Fachada Edificación Inspeccionada

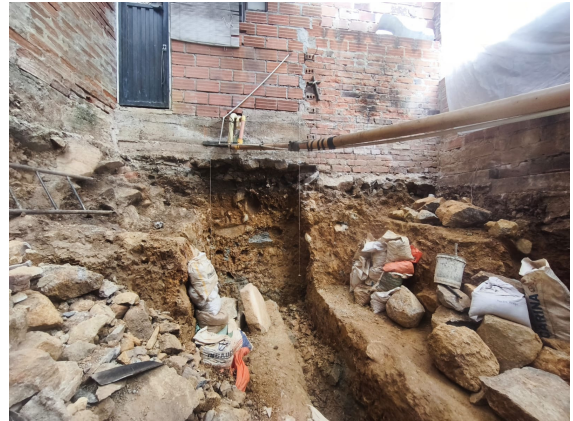
Durante la inspección técnica visual se evidenciaron procesos constructivos asociados a excavaciones y/o cortes en un solar interior del predio. De acuerdo con la información suministrada por la persona que atendió la visita, dichas intervenciones tienen como finalidad la ejecución de obras de drenaje orientadas a mitigar las humedades presentes en varios niveles de la edificación, en atención a las recomendaciones emitidas en el **Informe Técnico N°126653 de 2025**

## Intervenciones Constructivas en Patio y/o Solar Interno

- Se recomienda que, durante la ejecución de los procesos constructivos asociados a cortes y excavaciones, se implementen de manera oportuna las medidas temporales de estabilidad y protección que resulten técnicamente necesarias, tales como sistemas de apuntalamiento, recinte, entibados, obras de contención y demás elementos de sostenimiento provisional. Lo anterior, con el fin de garantizar condiciones adecuadas de estabilidad y seguridad para el personal que ejecuta las obras, la edificación intervenida, las construcciones colindantes y los demás elementos ubicados dentro del área de influencia de los trabajos.

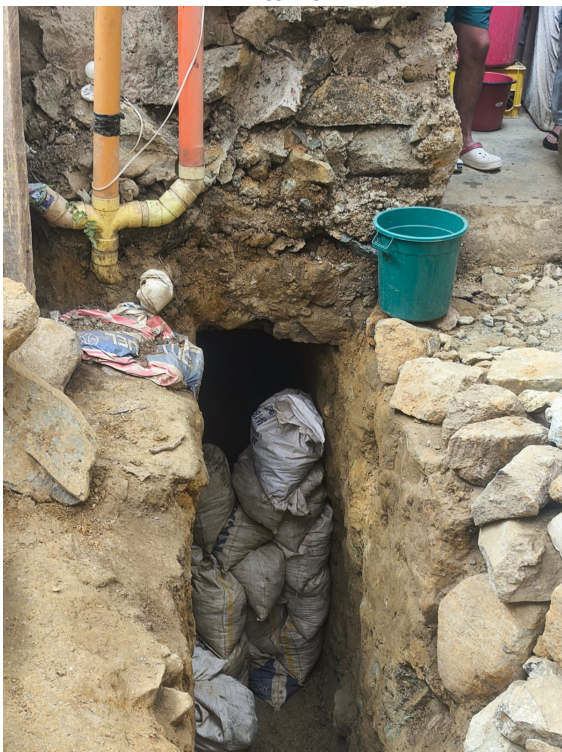
### Intervenciones Constructivas en Patio y/o Solar Interno

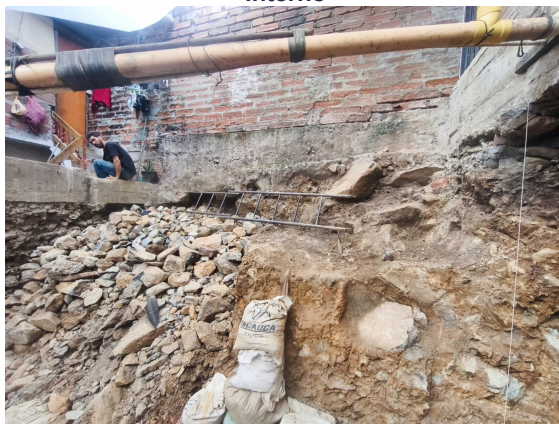
### Intervenciones Constructivas en Patio y/o Solar Interno

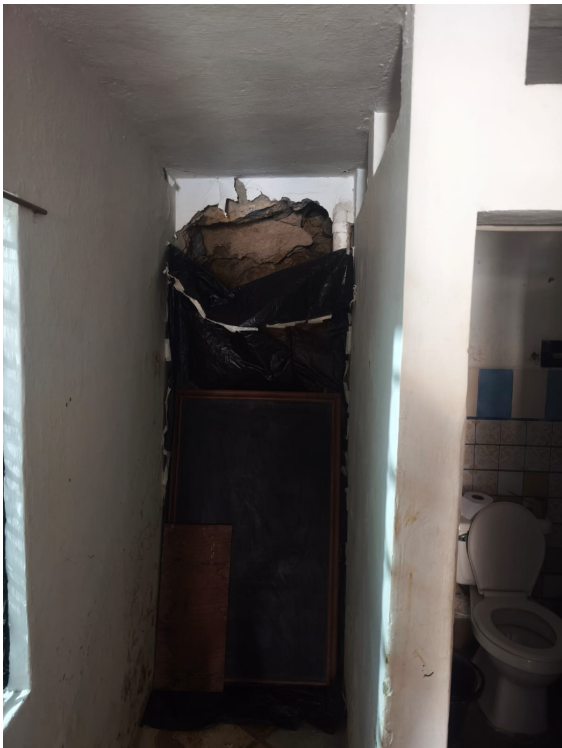
### Intervenciones Constructivas en Muro Perimetral del Primer Piso

- Se recomienda construir obras de drenaje superficial y subsuperficial en el entorno de la edificación afectada, con el fin de controlar el flujo de aguas lluvias, escorrentías y acumulaciones que puedan infiltrar el terreno o generar sobrecargas hidráulicas que comprometan la estabilidad del suelo y la estructura. Estas obras deberán diseñarse conforme a las condiciones topográficas y geotécnicas del sitio, permitiendo una evacuación controlada y eficiente de las aguas.

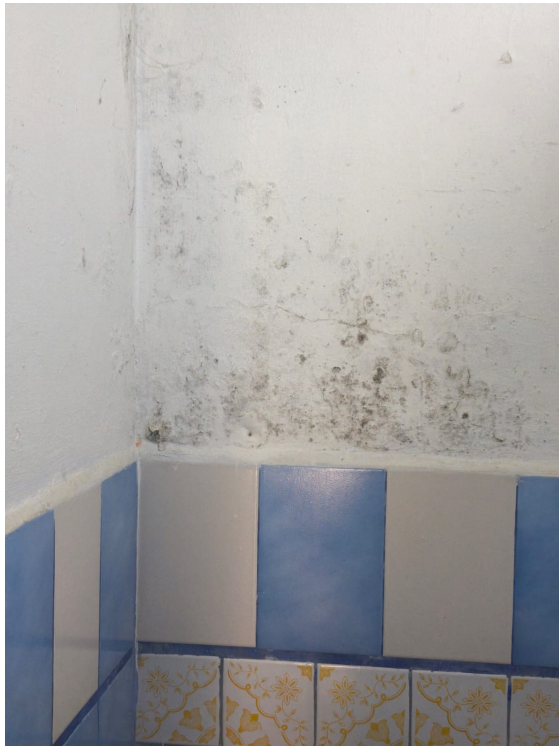
Asimismo, durante el recorrido se identificaron manifestaciones de humedad en diferentes muros de la edificación, acompañadas de la presencia de microorganismos, condición atribuible a la exposición prolongada de los elementos constructivos a ambientes con alta humedad. Estas afectaciones podrían estar asociadas a la ausencia o deficiencia de obras de drenaje superficial y subsuperficial, así como a la falta de sistemas adecuados de impermeabilización y de mantenimiento preventivo, situación que ha favorecido el contacto permanente de los muros con el terreno natural saturado y la consecuente infiltración de humedad hacia los elementos constructivos.

### Humedad en Muro Divisorio en Baño del Primer Piso

- Se recomienda ejecutar trabajos de impermeabilización en los muros expuestos a humedad, tanto en su cara interna como externa, con el objetivo de evitar la filtración de agua hacia el interior de la edificación. Las soluciones constructivas empleadas deberán ser compatibles con el tipo de material existente y garantizar durabilidad, resistencia y capacidad de protección frente a la humedad ascendente, lateral o por condensación.

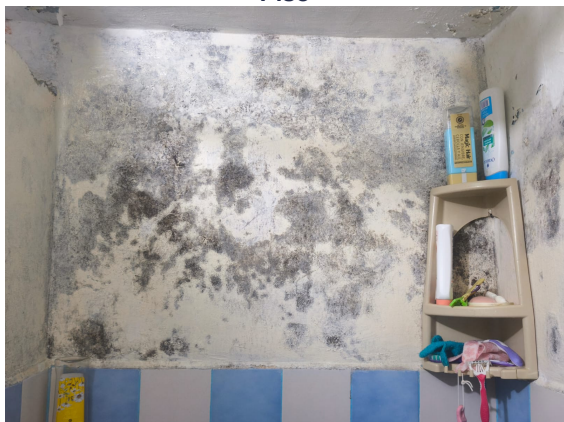
**Humedad con Microorganismos en Baño del Primer Piso**

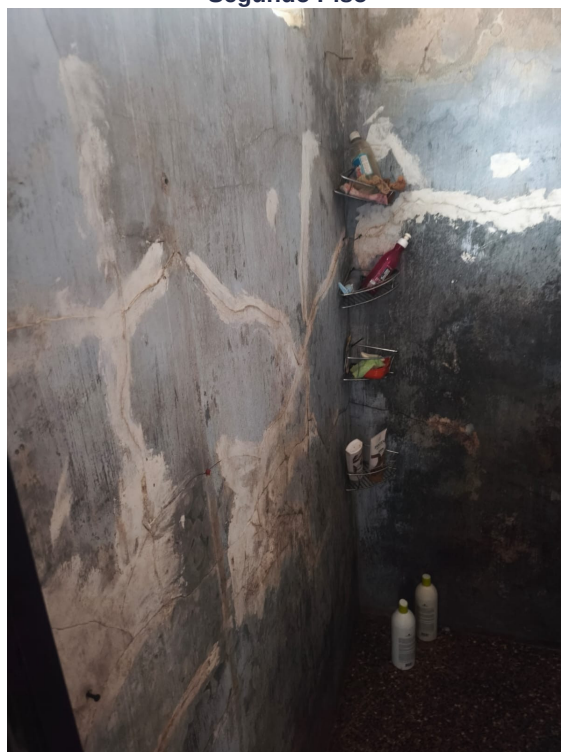
**Humedad y Fisuras en Muro Perimetral en Baño del Segundo Piso**

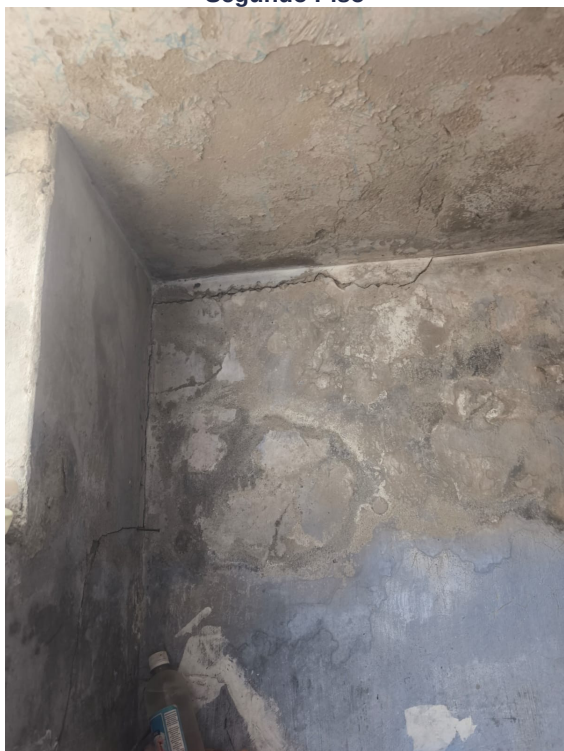
**Humedad y Fisuras en Muro Perimetral en Baño del Segundo Piso**

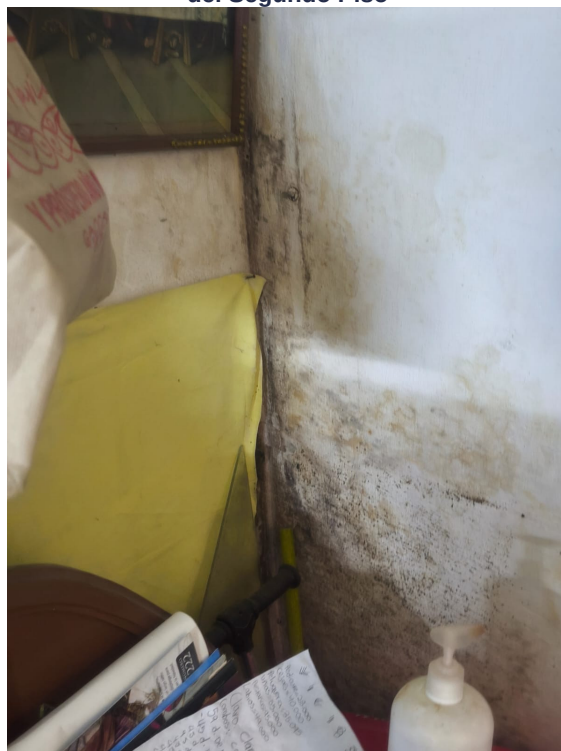
**Humedad con Microorganismos en Muro Perimetral del Segundo Piso**
