Asunto: Remisión informe técnico ficha Nro. 135527

# INFORME TÉCNICO DE INSPECCIONES POR RIESGO

Informe técnico N°.135527

**Dirección:** Carrera 80 # 97 - 20 Interior 302

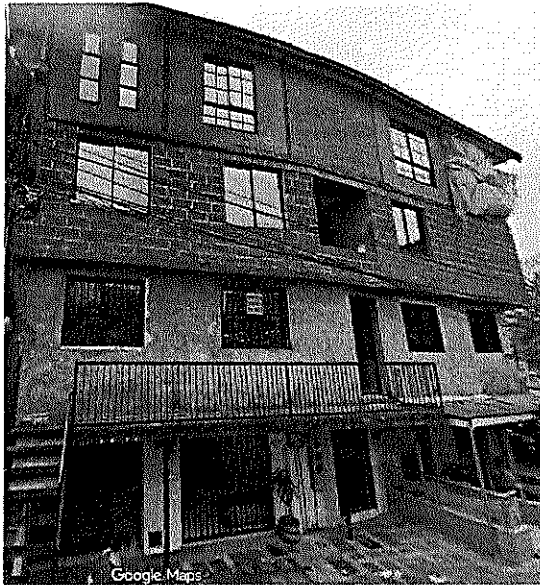
Fachada de la edificación

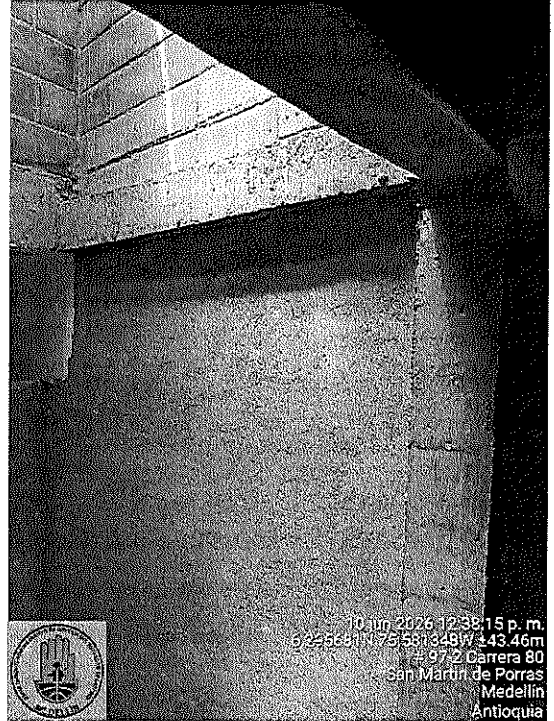
Fisuras en sección posterior exterior del interior 302

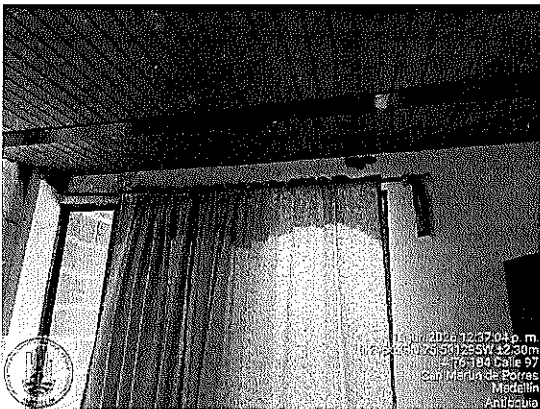
Desprendimiento de recoque y aparición de fisuras en ventana interior 302

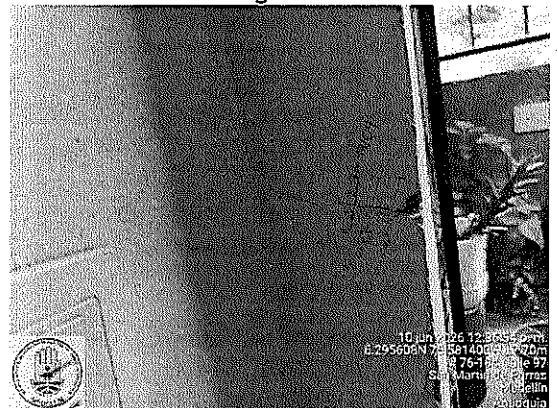
*Durante la revisita se verificó que los testigos instalados en una de las columnas del apartamento 302 registraban un aumento aproximado de 1 mm en la apertura de la fisura respecto a la medición inicial, evidenciando progresión del daño. Adicionalmente, el solicitante informó que el cuarto nivel aparentemente había sido terminado.*

Avance de las grietas en columna

Se recomienda continuar con el monitoreo de las fisuras y grietas identificadas, registrando su ubicación, abertura, longitud, fecha de observación y posibles cambios en el tiempo. Asimismo, se recomienda realizar un estudio de patología estructural y vulnerabilidad sísmica, con el fin de establecer el origen de las afectaciones, verificar la condición actual de muros, fachada, vigas y demás elementos comprometidos, y definir las intervenciones de reparación, reforzamiento, mantenimiento o mitigación que sean técnicamente necesarias, todas estas acciones deben ser realizadas por profesionales calificados y competentes en ingeniería.

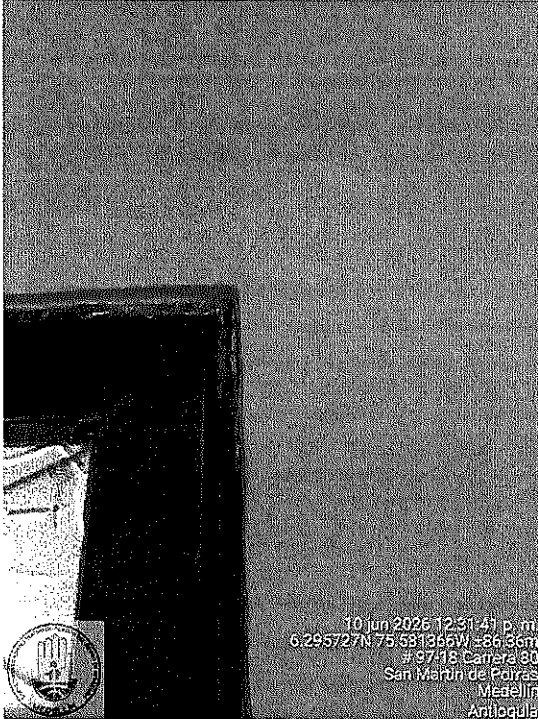
Aparición de fisuras en marco de puerta

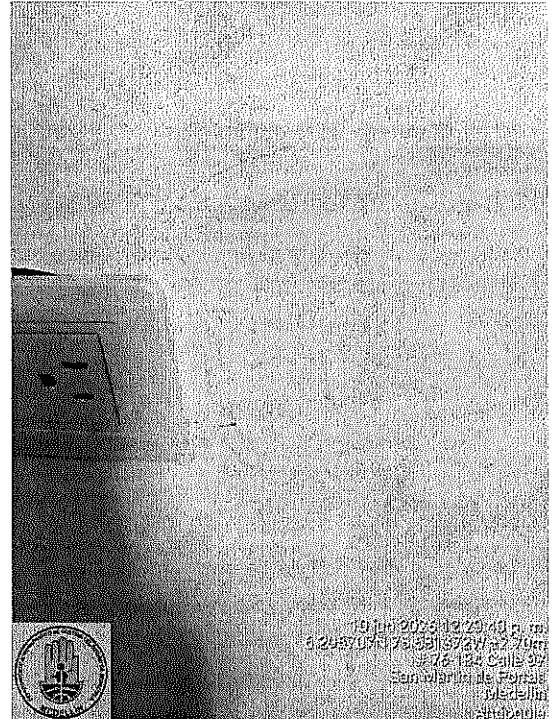
Propagación de nuevas fisuras

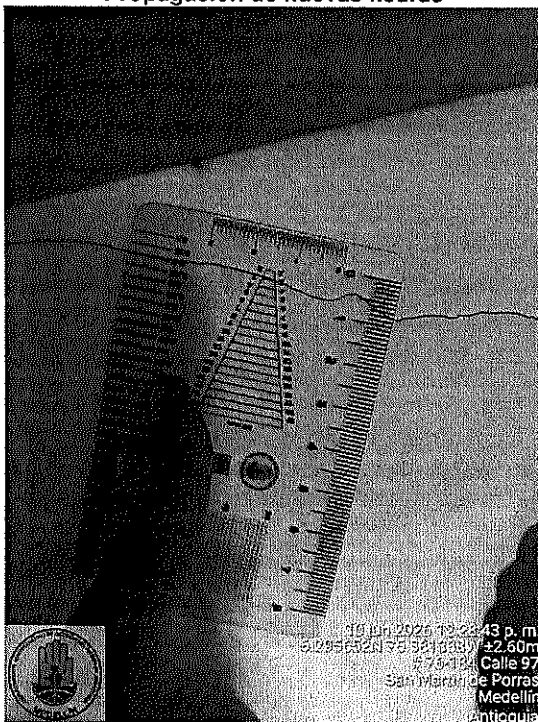
Propagación de nuevas fisuras
