## **VISTA TÉCNICA REVISIÓN DE SISTEMA LOS RIELES EN EL CORREGIMIENTO DE SAN ANTONIO DE PRADO OPERADO POR LA CORPORACIÓN DE ACUEDUCTO ALTAVISTA**

**14/04/2026**

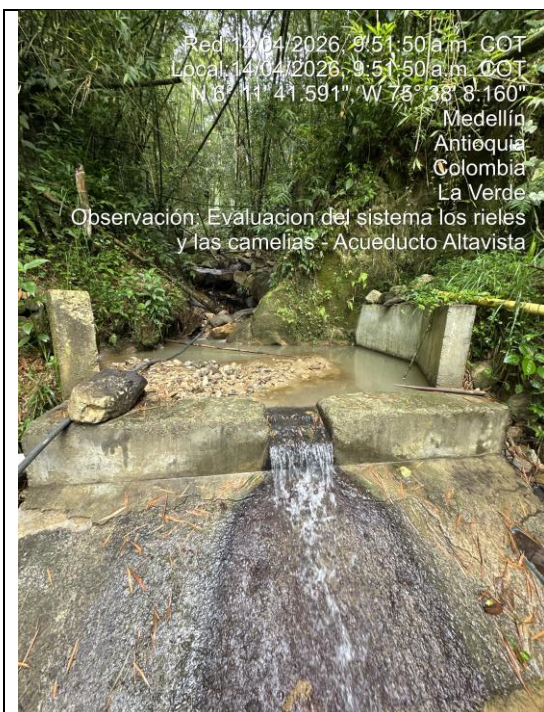
El recorrido inició en la captación del sistema, donde se evidenció que una de las principales causas de la afectación en la calidad del agua cruda, se origina aguas arriba de la bocatoma. En el sector se identificó la existencia de actividades agrícolas desarrolladas en predios cercanos a la fuente abastecedora La Isabela, particularmente procesos asociados al cultivo y procesamiento de café, cuyos presuntos vertimientos y escorrentías superficiales estarían ingresando al cauce en períodos de lluvia y en temporadas secas en las que se presenta menor dilución. Según lo manifestado por el personal del acueducto, estas descargas generan incremento en el color aparente del agua y elevan la presencia de materia orgánica, lodos finos y compuestos que dificultan el tratamiento convencional. Adicionalmente, se informó que esta situación ha sido objeto de preocupación reiterada por parte del prestador, debido a que durante el verano la concentración de contaminantes se hace más evidente por la disminución del caudal natural de la fuente, generando mayores dificultades para el control operativo de la planta.

*Imagen 1. Bocatoma Los Rieles.*

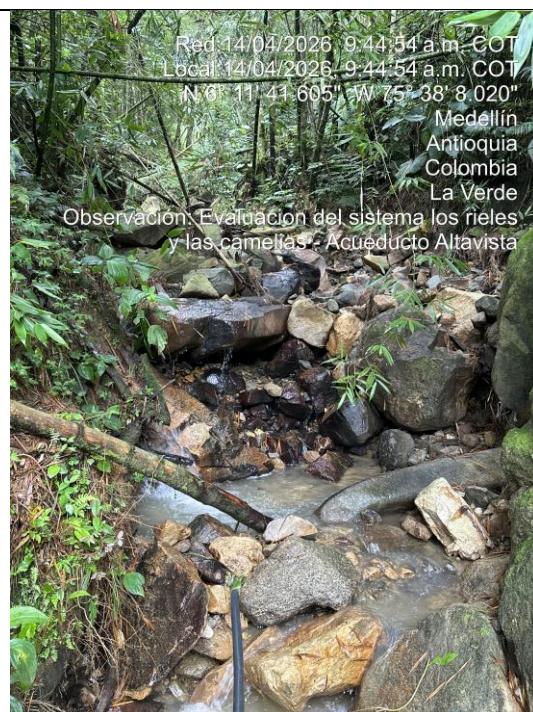
*Imagen 2. Evidencia del color en la fuente.*

- Se recomienda que el acueducto adelante ensayos de tratabilidad del agua cruda, orientados a la identificación de los contaminantes presentes y a la evaluación de alternativas técnicamente viables que permitan optimizar la remoción de color y materia orgánica en la fuente abastecedora.
- Adicionalmente, se considera pertinente remitir el presente informe técnico a la autoridad ambiental competente, con el fin de que, en el marco de sus funciones, evalúe los vertimientos identificados aguas arriba y su incidencia sobre la calidad de la fuente de abastecimiento.

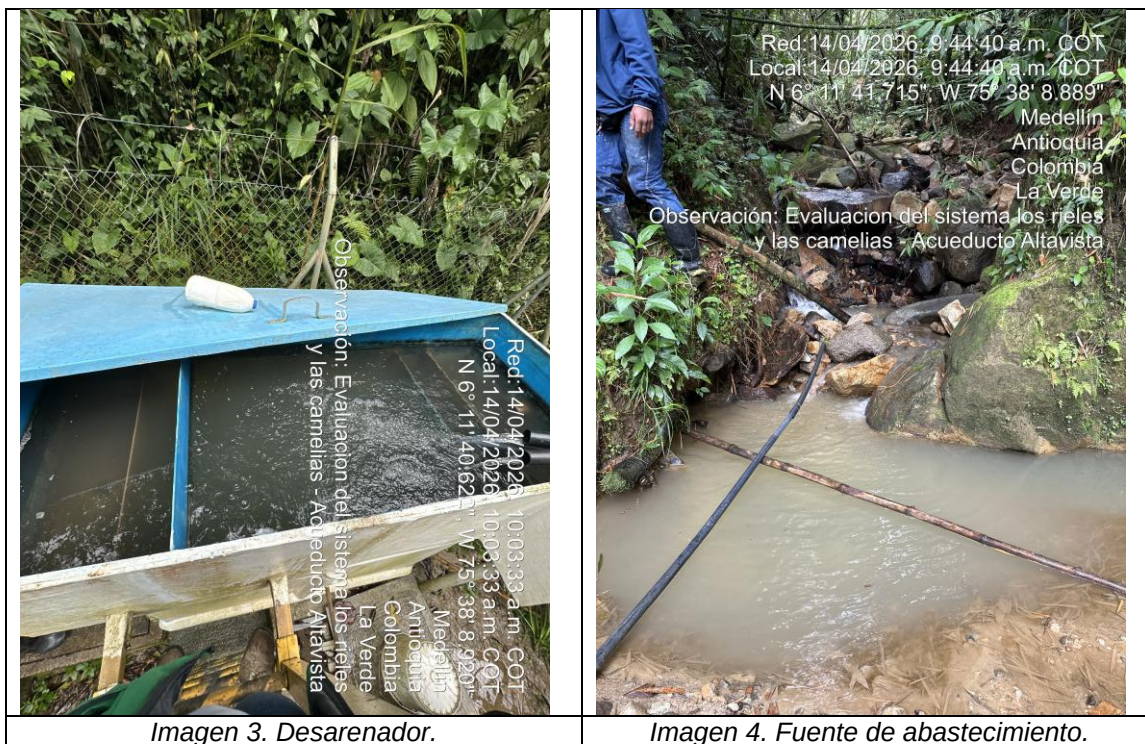
Durante la revisión del desarenador se identificó que esta unidad no está realizando adecuadamente la función de remoción de partículas gruesas debido a alteraciones en las condiciones hidráulicas internas. Se constató que el ingreso del agua no se encuentra distribuido de manera uniforme dentro de la estructura, ya que varias de las tuberías descargan directamente sobre la zona de sedimentación, generando turbulencias que impiden que las partículas sedimentables se depositen en el fondo de la unidad (ver imagen 3). Igualmente, se observó que la disposición de las tuberías de entrada y la ubicación del rebose no guardan una relación adecuada con la altura de las pantallas internas, ocasionando que algunas barreras hidráulicas permanezcan sumergidas y trabajen en condición de ahogamiento permanente. Esta configuración reduce la velocidad de sedimentación esperada y permite que parte del material suspendido continúe hacia las siguientes etapas del tratamiento.

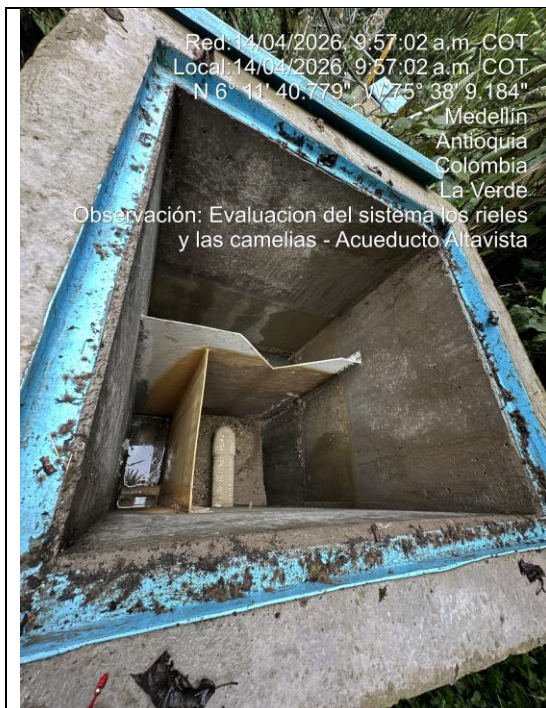
*Imagen 5. Cámara de aquietamiento en desuso.*

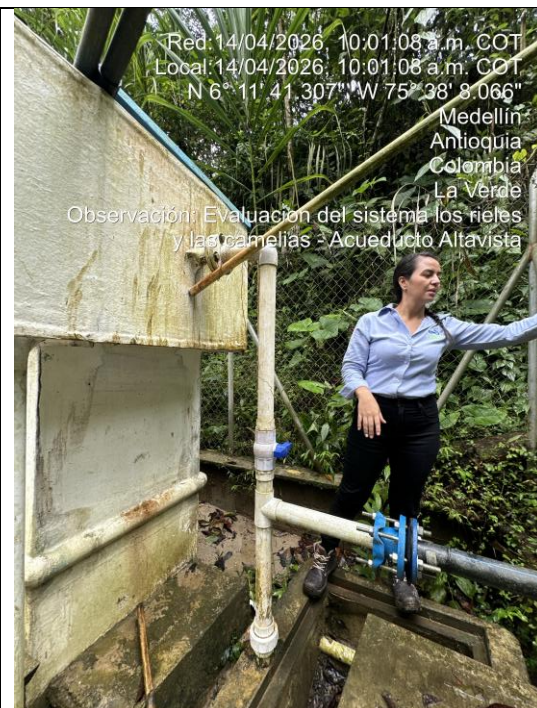
*Imagen 6. Modificación en la tubería de ingreso al desarenador.*

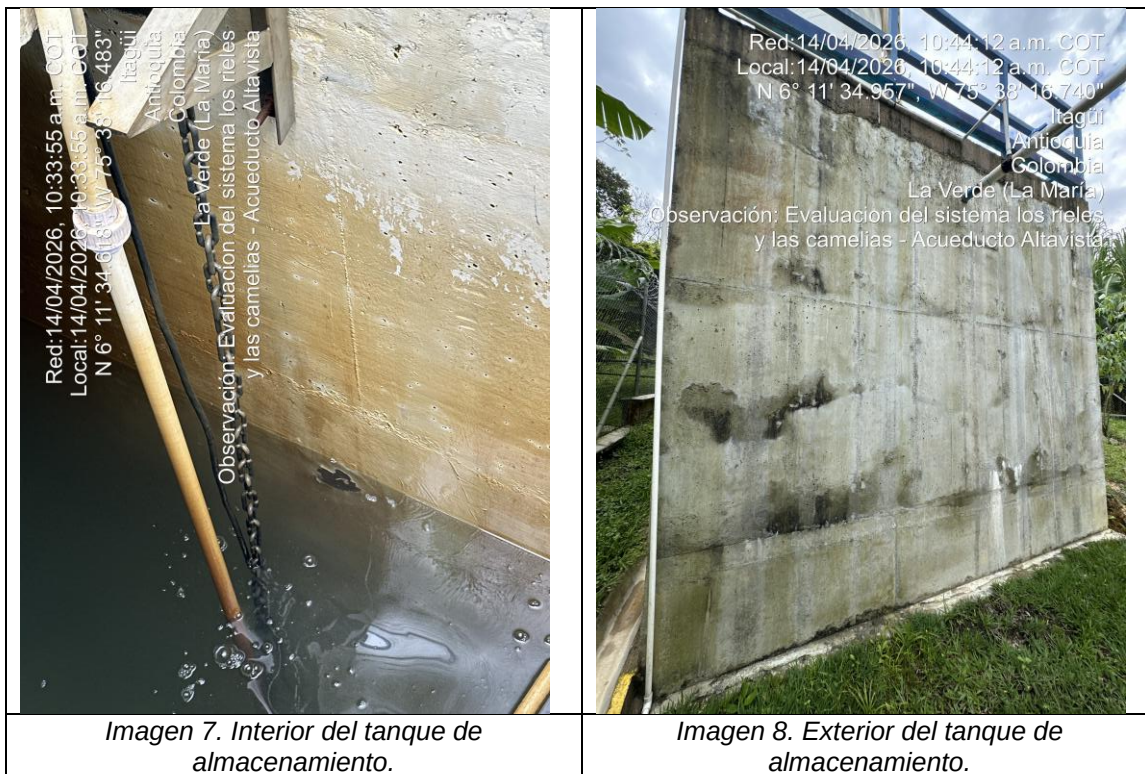
En la planta de tratamiento se verificó que varias de las estructuras presentan modificaciones realizadas por el operador con el fin de mantener la operación ante las deficiencias constructivas entregadas inicialmente. Se observó que algunas líneas fueron reubicadas para permitir el paso del agua del desarenador hacia la planta debido a que la configuración original no permitía un funcionamiento hidráulico estable. Sin embargo, estas adaptaciones no resuelven completamente las limitaciones del sistema, dado que persisten problemas en la distribución de caudales y en el comportamiento de las unidades internas, además del desgaste en el tanque de almacenamiento. Durante la inspección se identificó que la calidad del agua tratada continúa viéndose afectada por la elevada carga de color del agua cruda y por la reducción de los tiempos de retención hidráulica, causada por la necesidad de operar la planta por encima de su capacidad máxima de tratamiento para atender la demanda actual de la población. Esta condición disminuye la eficiencia de los procesos físicos y químicos y dificulta el cumplimiento continuo de las condiciones de calidad requeridas para el agua suministrada.

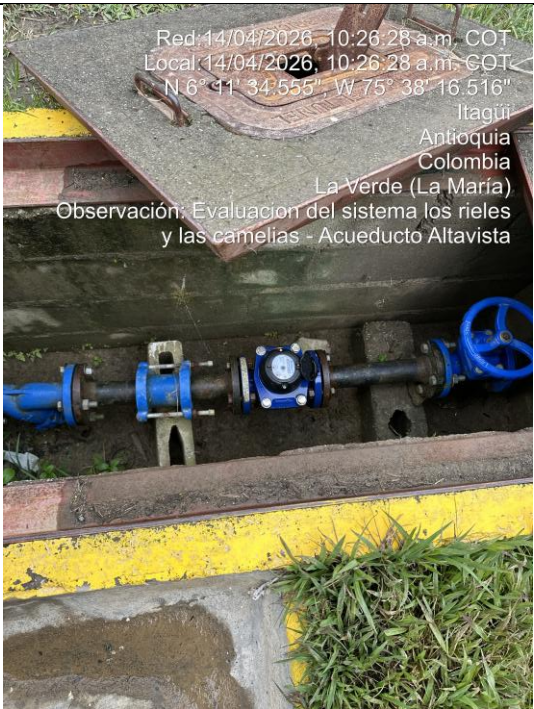
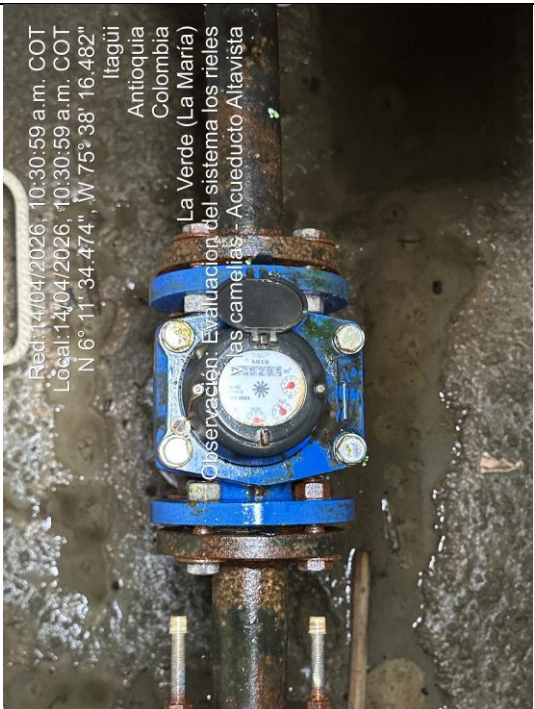
En cuanto a los equipos y componentes electromecánicos, se evidenció que algunos accesorios presentan deterioro y funcionamiento irregular. El personal del sistema indicó que las válvulas reguladoras de presión fueron instaladas con deficiencias técnicas desde la entrega inicial del proyecto y que varios de los dispositivos de control presentan fallas recurrentes en su funcionamiento. Se informó igualmente que algunos equipos arrancan y se detienen de manera intermitente, obligando a los operadores a rotar su uso para garantizar la continuidad del proceso. También se observaron elementos con reparaciones provisionales en fibra y conexiones temporales que no corresponden a una solución definitiva para la operación segura del sistema.

| <p> Red: 14/04/2026, 10:26:28 a.m. COT<br/> Local: 14/04/2026, 10:26:28 a.m. COT<br/> N 6° 41' 34.555" W 75° 38' 16.516"<br/> Itagüí<br/> Antioquia<br/> Colombia<br/> La Verde (La María)<br/> Observación: Evaluación del sistema los rieles<br/> y las camelias - Acueducto Altavista </p> <p><i>Imagen 7. Macromedidor de entrada sin funcionamiento.</i></p> | <p> Red: 14/04/2026, 10:30:59 a.m. COT<br/> Local: 14/04/2026, 10:30:59 a.m. COT<br/> N 6° 11' 34.474" W 75° 38' 16.482"<br/> Itagüí<br/> Antioquia<br/> Colombia<br/> La Verde (La María)<br/> Observación: Evaluación del sistema los rieles<br/> y las camelias - Acueducto Altavista </p> <p><i>Imagen 8. Macromedidor de salida sin funcionamiento.</i></p> |
