**CORPORACIÓN  
DE ACUEDUCTO  
DE ALTAVISTA**

## **INFORME TÉCNICO**

**INSPECCIÓN VISUAL DEL ESTADO DEL SISTEMA DE TRATAMIENTO DE AGUA  
POTABLE DE LAS PLANTAS LAS CAMELIAS Y LOS RIELES EN LA VEREDA LA  
VERDE**

**ENERO DE 2026  
MEDELLÍN-ANTIOQUIA**

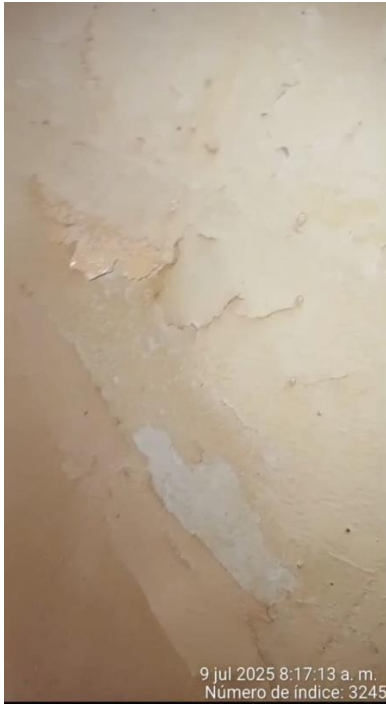
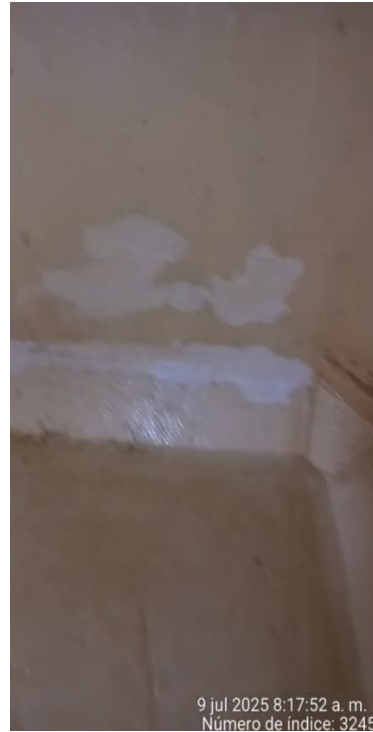
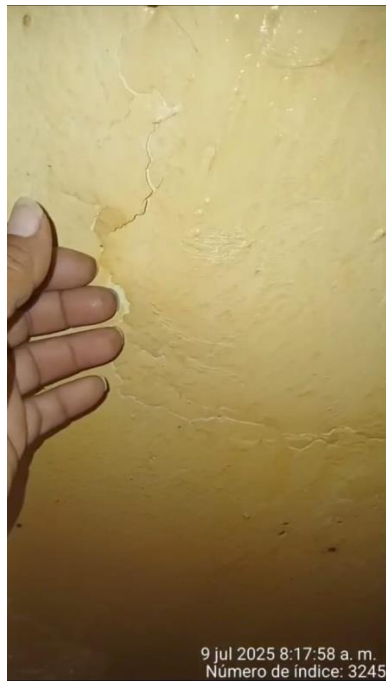
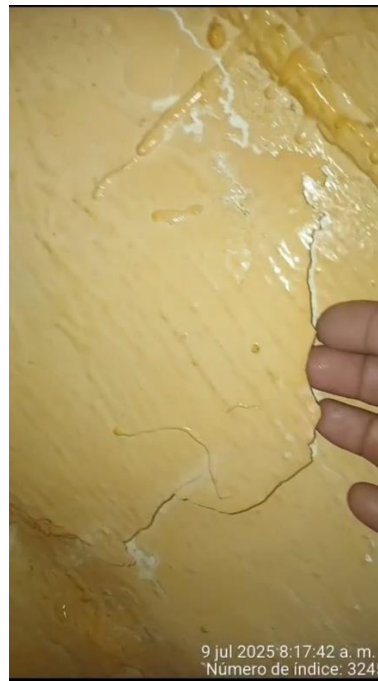
**Tanque Planta Las Camelias**

- Se evidencian fisuras longitudinales y transversales en múltiples zonas del recubrimiento interno.
- Las grietas son visibles a simple vista, con trazas irregulares y en algunos casos con signos de penetración de humedad.
- La presencia de grietas compromete la estanqueidad del recubrimiento y puede facilitar el ingreso de contaminantes desde el sustrato.

- Se observan áreas con desprendimiento parcial del recubrimiento, dejando expuesto el concreto base.
- En ciertos puntos, la pintura presenta abultamientos y zonas con pérdida total de adherencia, indicando posible falla por humedad negativa o deterioro por envejecimiento del sistema de pintura.

- El recubrimiento exhibe poros abiertos en diferentes sectores, lo cual indica una aplicación deficiente o degradación progresiva.

- Esta porosidad puede actuar como vía de migración de microorganismos o agentes agresivos hacia el interior del concreto.

- Se identifican manchas amarillas y negras, distribuidas de forma irregular.
- Las manchas amarillas podrían estar asociadas a procesos de oxidación o sulfatación, mientras que las manchas negras sugieren posible proliferación de microorganismos (hongos, algas o bacterias).
- Esto representa un riesgo sanitario si no se aplica un tratamiento correctivo adecuado.

- **Rehabilitación inmediata del recubrimiento interno:** Es necesario realizar la remoción total del recubrimiento existente y la aplicación de un nuevo sistema

de protección (idealmente epóxido certificado para agua potable), que garantice impermeabilidad, adherencia y durabilidad.
