Contrato No. 4600051633 DE 2013
**CONSULTORÍA Y ASESORÍA TÉCNICA A LA
ALCALDIA DE MEDELLIN EN EL CASO DEL
COLAPSO DEL EDIFICIO SPACE EN MEDELLÍN Y
SOBRE EL ESTADO Y SEGURIDAD DE OTRAS
EDIFICACIONES EN LA CIUDAD**

INFORME FINAL - FASE III

CONCEPTO TÉCNICO EN RELACIÓN A LAS CAUSAS MÁS PROBABLES DEL COLAPSO DEL EDIFICIO SPACE

Universidad de los Andes
Facultad de Ingeniería

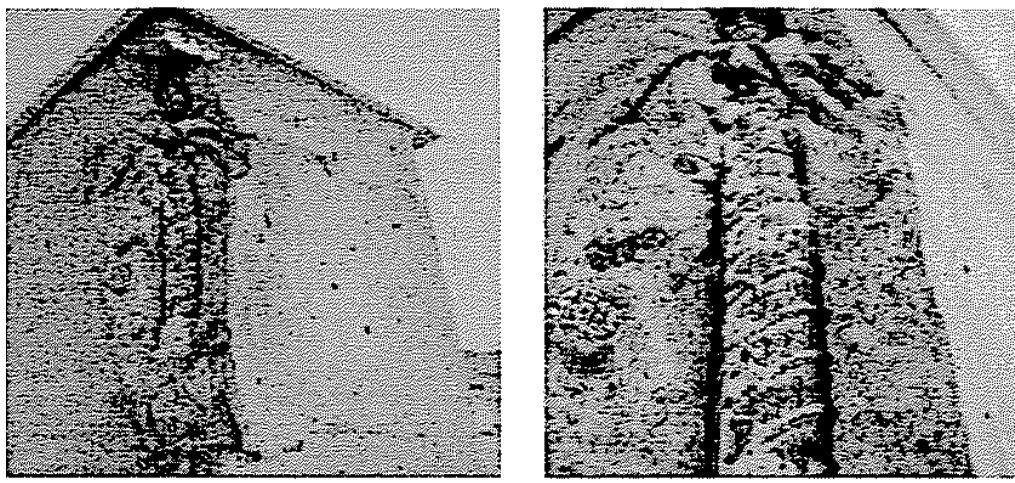
| FECHA | ANOTACIÓN ENCONTRADA EN LA REFERENCIA | COMENTARIO |
|---|--|--|
| 25/02/2013 | Durante la semana anterior se detectó el desprendimiento del concreto ubicado sobre la arista superior de la columna R3 del piso 5, se analizaron causas con el ingeniero estructural lo cual radica principalmente en la generación de esfuerzos ubicados sobre ese punto el cual atraviesa una viga de amarre y el voladizo de la circulación la recomendación es organizar la superficie y aplicar un producto llamado "Grautoc". | Evidencia clara de falla estructural en la columna R3 del piso 5. Según las fotografías hay pandeo del acero de refuerzo. La falla se habría detectado entre los días 15 a 20 de febrero de 2013 |

Figura ¡Error! No hay texto con el estilo especificado en el documento.-1 Evidencia de desprendimiento columna R3 nivel 5 (tomado de la ref. CC-3)

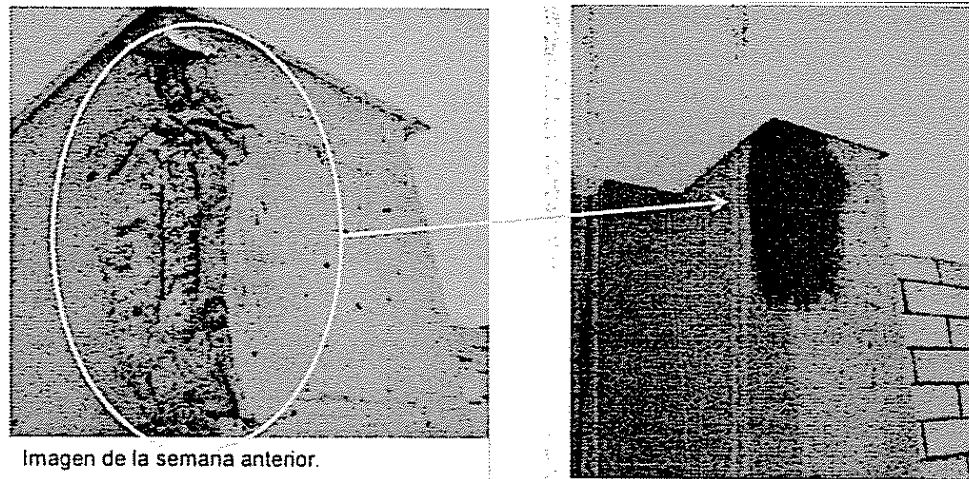
Imagen de la semana anterior.

Figura ¡Error! No hay texto con el estilo especificado en el documento.-2 Reparación columna R-3 Nivel 5 (tomado de la ref. CC-3)

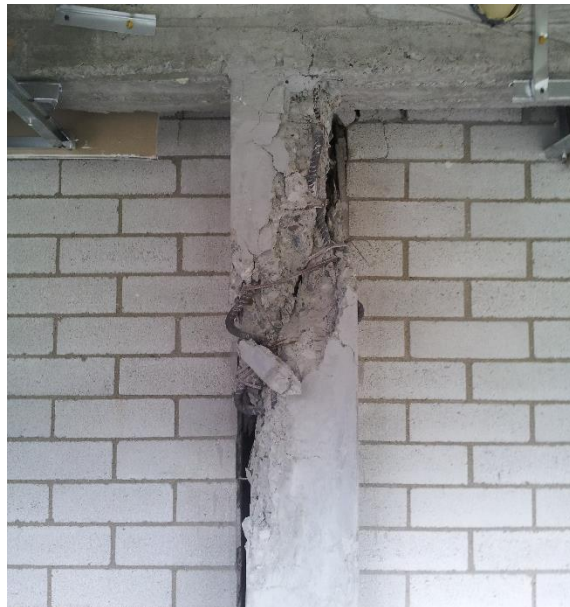
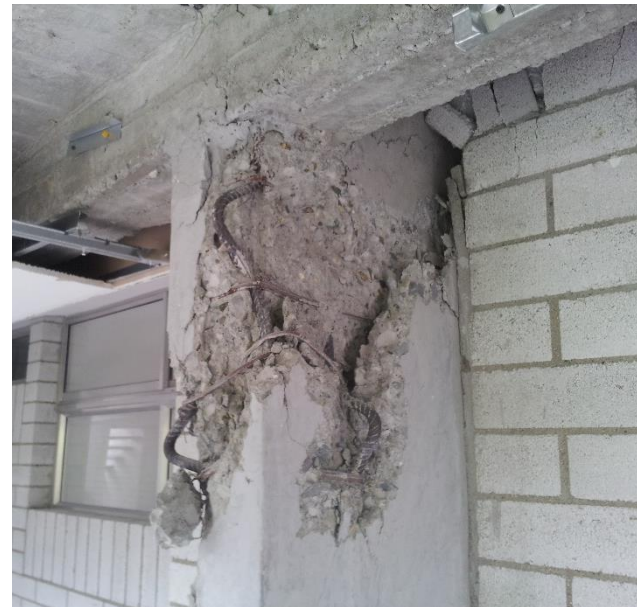
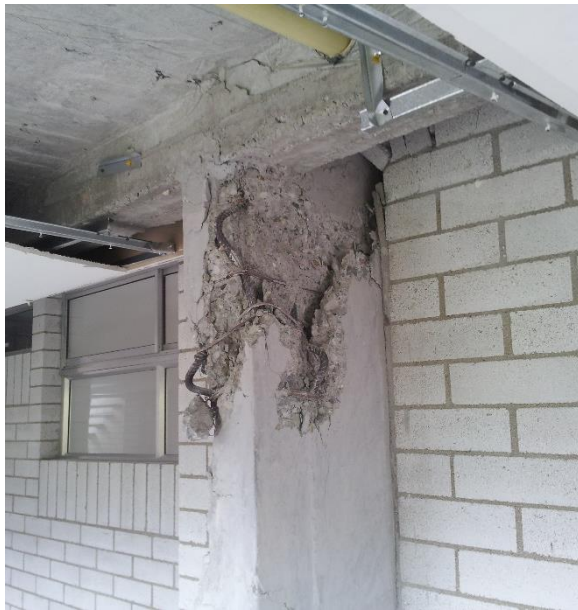
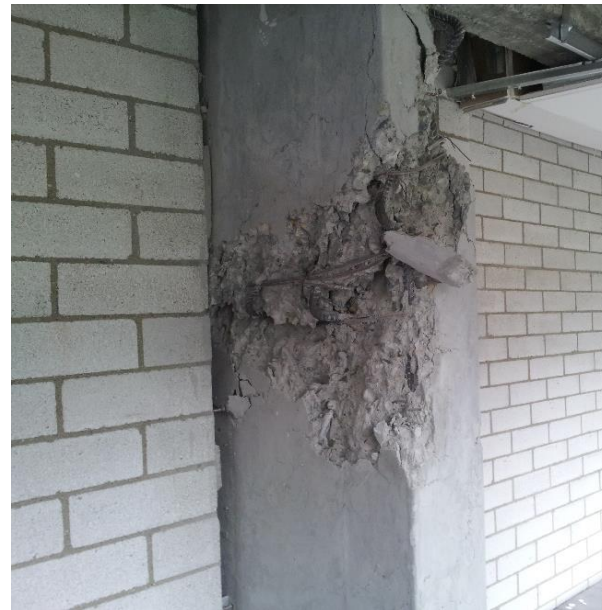
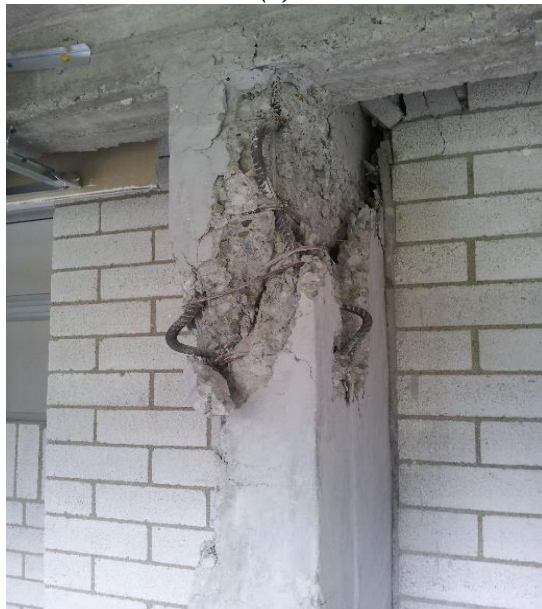
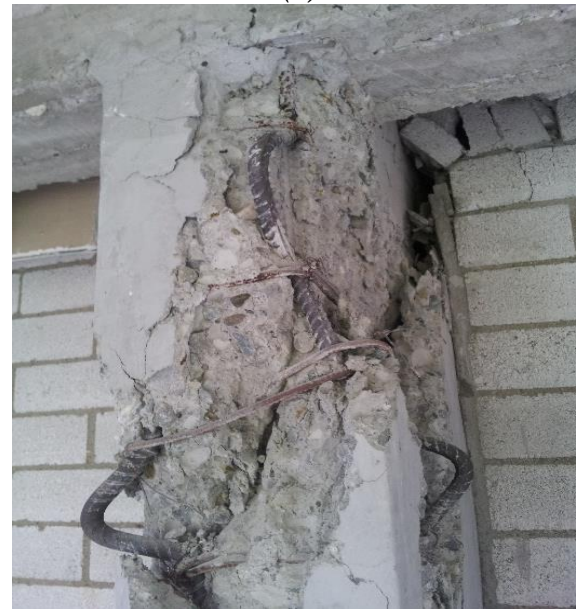
| FECHA | ANOTACIÓN ENCONTRADA EN LA REFERENCIA | COMENTARIO |
|---|--|--|
| 11/10/2013 | Se presenta falla de la columna S3 en el nivel 4. | Falla de columna S3 en el nivel 4 detectada en octubre 11 de 2013 |

Figura ¡Error! No hay texto con el estilo especificado en el documento.-3 **Fotografías de la falla de la columna en el eje S3 en el nivel 4 presentada en octubre 11 de 2013 (FT-2)**

- b. Los asentamientos diferenciales reportados generan una redistribución interna de cargas en los elementos estructurales principales lo cual lleva a que la columna crítica sea la del eje S3 que fue precisamente la que presentó falla estructural el día 11 de octubre de 2013.

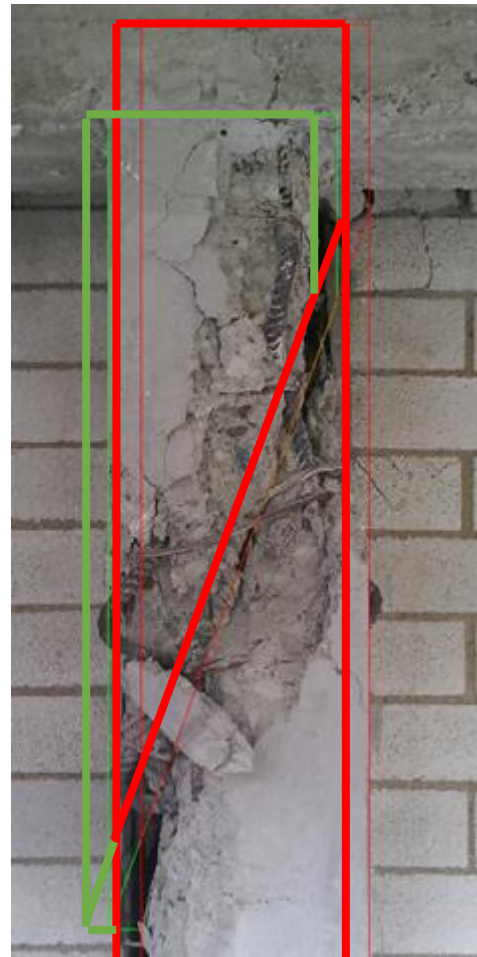
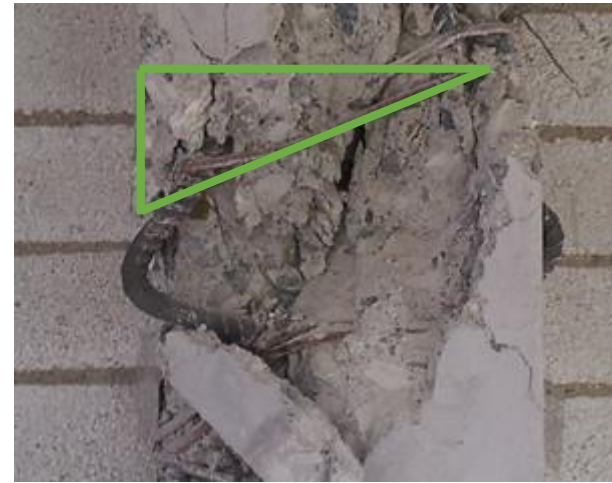
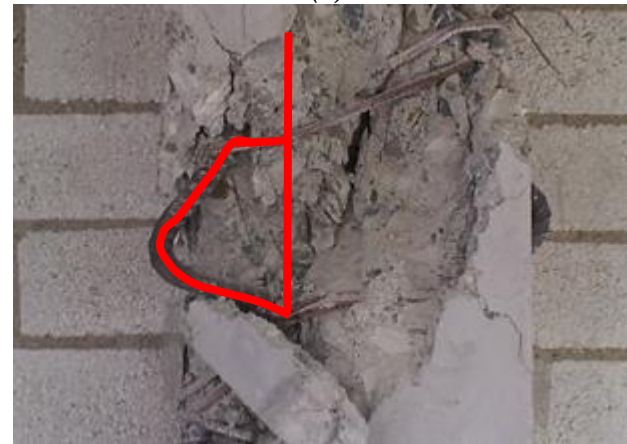
Figura ¡Error! No hay texto con el estilo especificado en el documento.-4 **Métodos de cálculo de deflexión vertical y horizontal de la columna S3 en el nivel 4,**
(a) Movimiento del cuerpo rígido, (b) Doblamiento del fleje, (c) Pandeo de barra de refuerzo (FT-2)

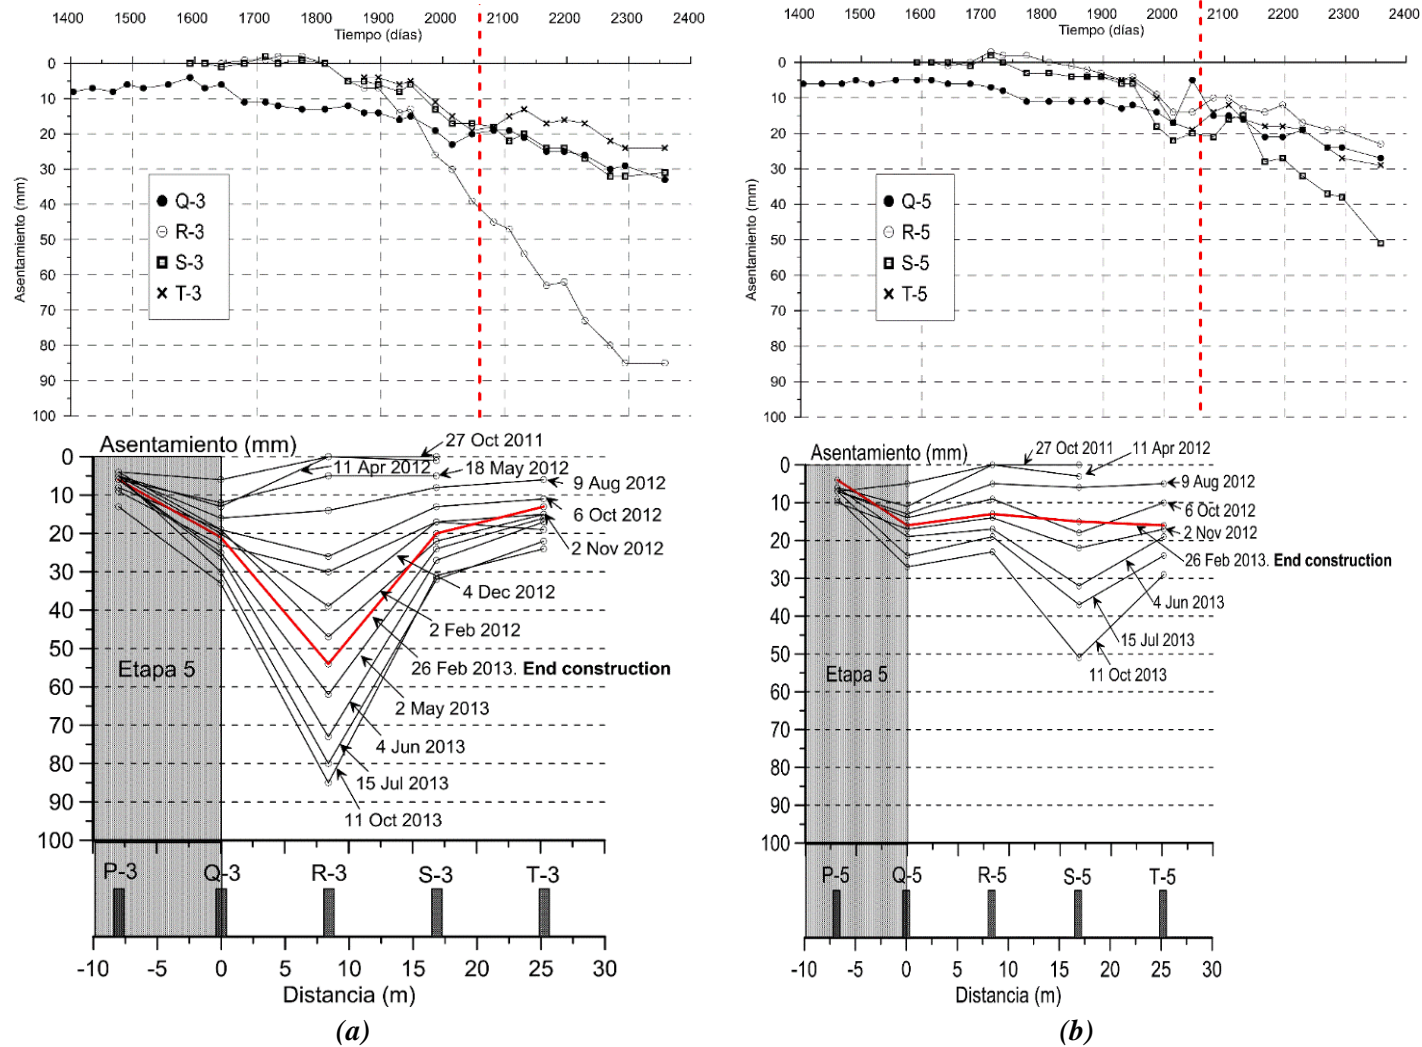
Figura ¡Error! No hay texto con el estilo especificado en el documento.-5 Registro de asentamientos de la Etapa 6, (a) Eje 3 y (b) Eje 5

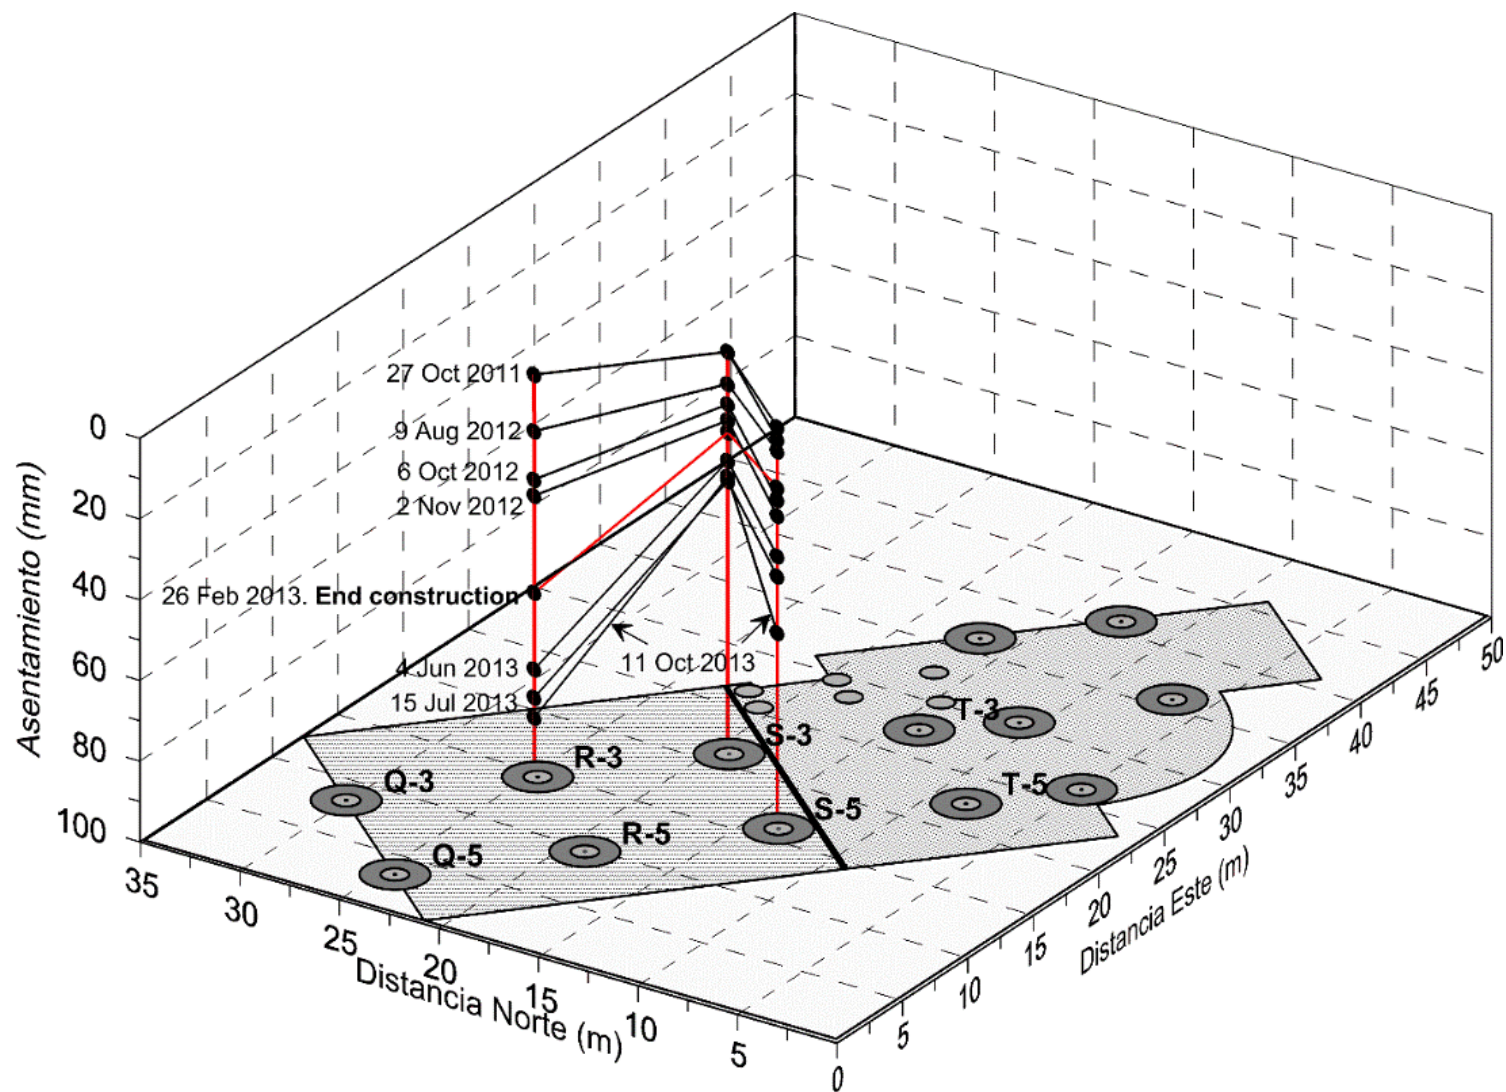
Figura 6 Registro de asentamientos en ejes críticos

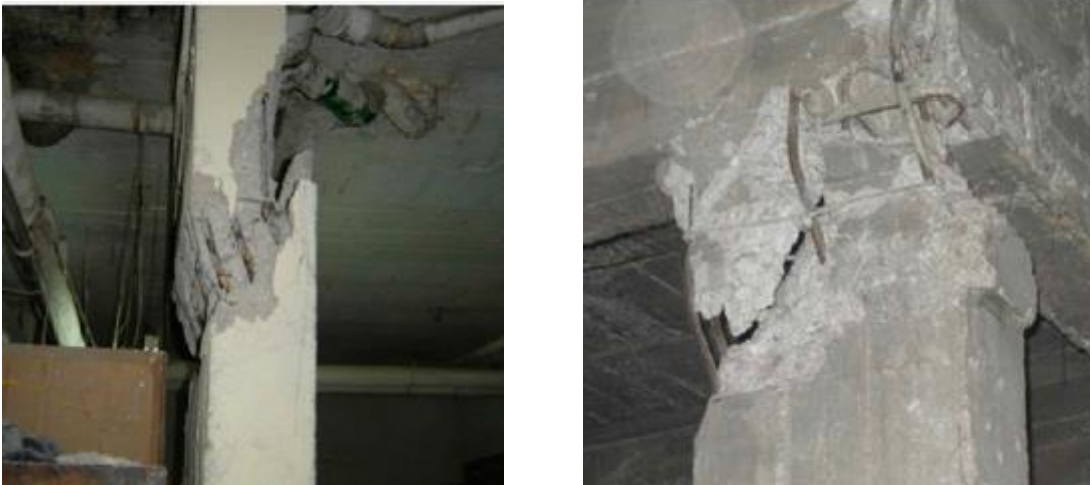
Uno de los casos más investigados es el del edificio de apartamentos residenciales Zumrut, ubicado en la ciudad de Konya en Turquía. Esta edificación de concreto reforzado de 9 pisos de altura colapsó el 2 de febrero de 2004 dejando 92 personas muertas. Según lo documentado las causas del colapso fueron errores de diseño y de construcción (Kaltakci et al. 2013). Los errores en el diseño estructural se vieron reflejados en diferencias sustanciales entre las cargas reales y las cargas de diseño, espesores de sistemas de piso menores a los admisibles, refuerzos inadecuados e insuficientes y sobrecargas en el suelo.

Figura *¡Error! No hay texto con el estilo especificado en el documento.-22 Evidencia de falla en columnas ante cargas gravitacionales en Zumrut, Turquía (Kaltakci et al. 2013)*

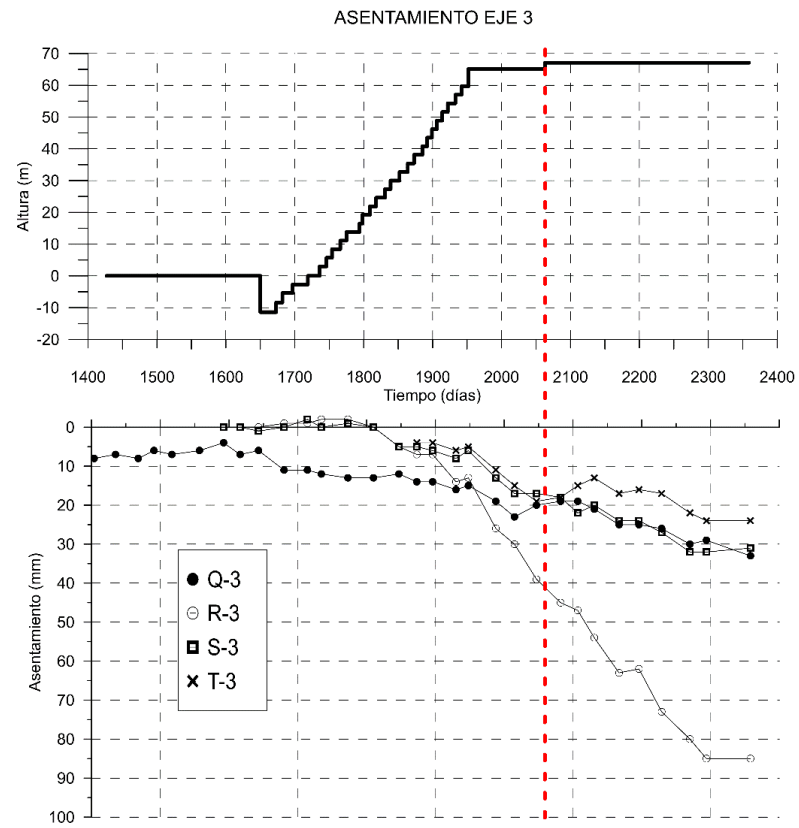
Figura ¡Error! No hay texto con el estilo especificado en el documento.-25 Asentamientos eje 3
