# ESTUDIOS GEOLÓGICOS-GEOTÉCNICOS PARA EL DESARROLLO DEL API POBLADO COUNTRY CLUB EJECUTIVOS MEDELLÍN

Medellín, Mayo de 2015

## CONSULTORÍA

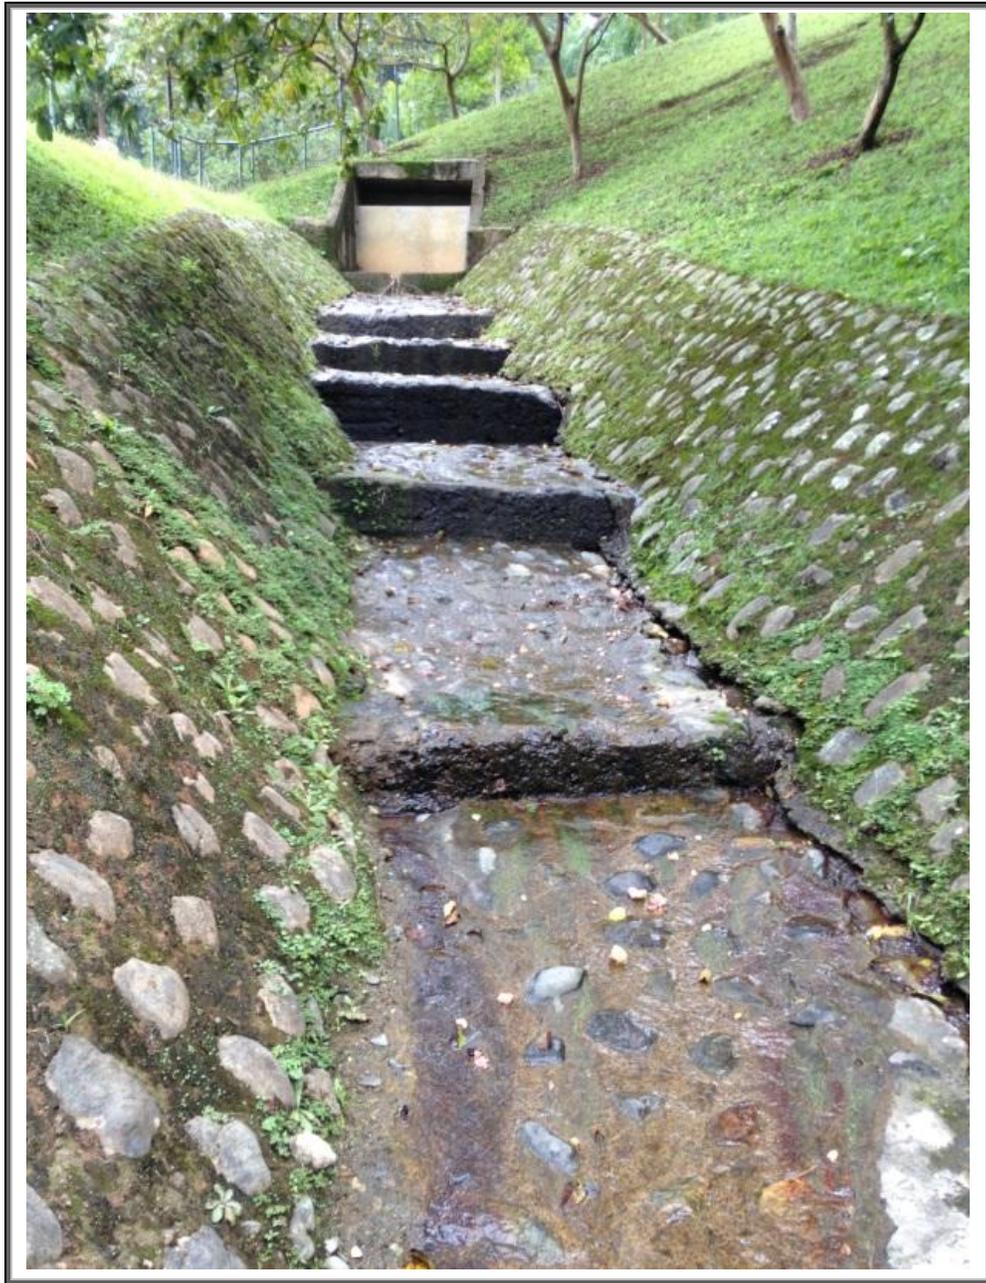
**Ilustración 15** Proceso de infiltración en junta de canal

Asociado al lecho de la quebrada la Loma 2, se presenta un proceso de infiltración entre la losa de piso y las paredes del canal, probablemente por falta de oídos o filtros laterales (Ilustración 15).

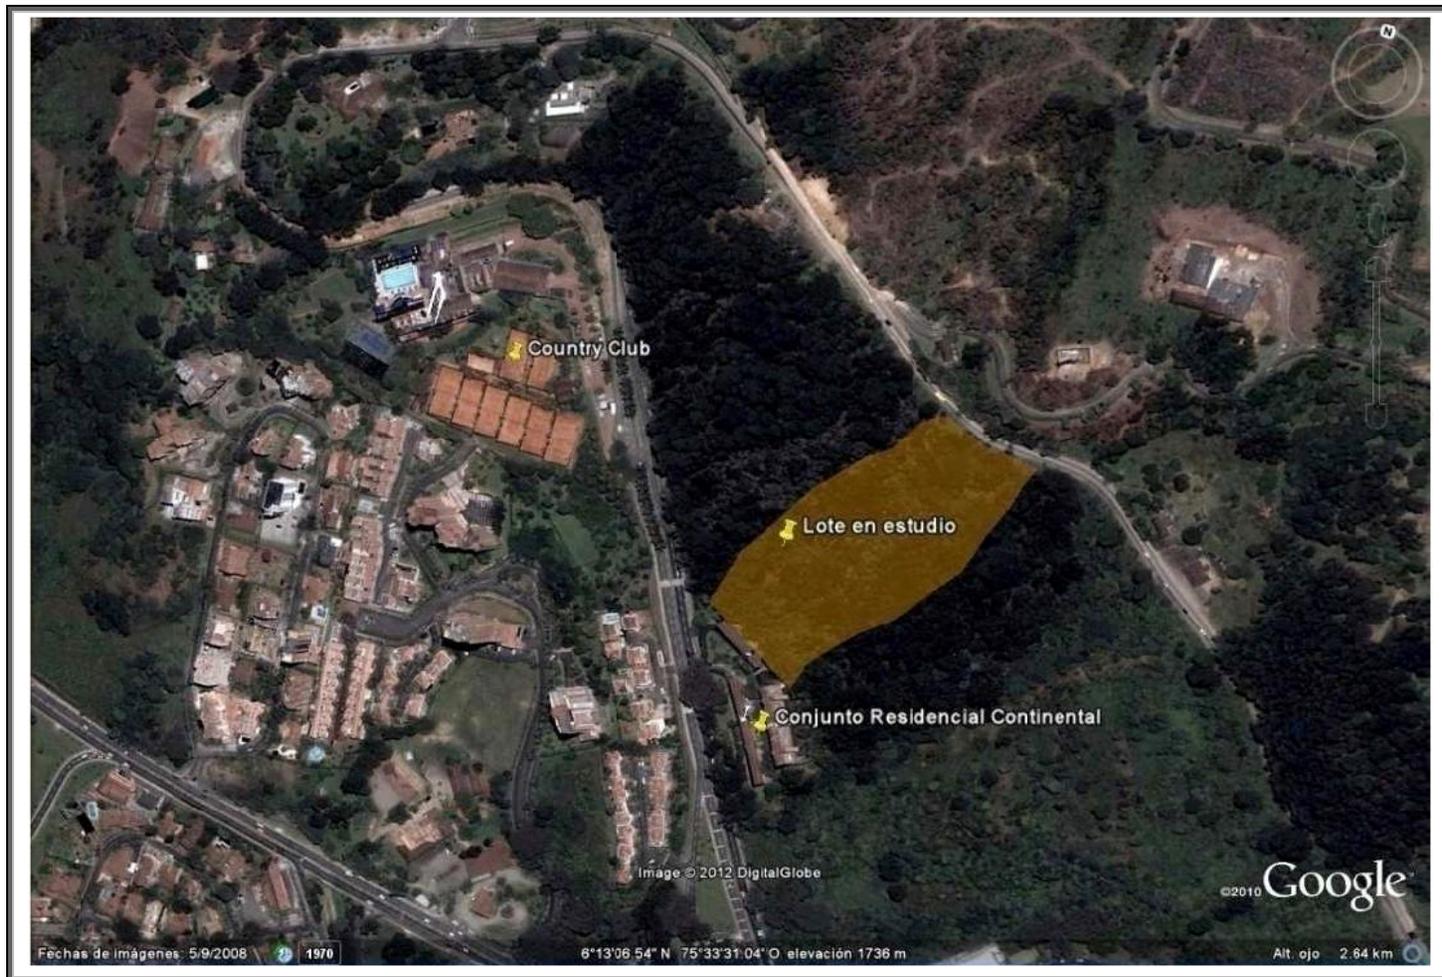
Ilustración 17 Localización inestabilidad torre continental año 2011<sup>4</sup>

Por fuera del predio en el Conjunto Residencial Continental, localizado en la DG 28 # 16 - 130, se presentó un “desgarramiento de masa de tierra por saturación de agua” según se reporta en la ficha Técnica del SIMPAD No.0000042152, el día 8 de diciembre del año 2011. En lote contiguo de propiedad de propiedad de CONCONCRETO al parecer llegan aguas sin conducción y se infiltran por no tener como evacuar. Existe un embarrigamiento puntual de la tierra desplazada contra el bloque 8 y se observa que se fisuro el muro medianero con las escalas de acceso al edificio, en algunos cuartos útiles se observa algunas fisuras. Inicialmente la estructura como tal del edificio no tiene fisuras.

El mismo Solingral con el I-1435-062012-INFORME PATOLOGÍA ESTRUCTURAL (Solingral S.A.S, 2012b), atendiendo la solicitud de la administración (señora Elcy Zuleta) del Conjunto Residencial Continental, realizó los estudios de patología estructural conceptual del edificio (torre 8) afectado por un movimiento en masa en diciembre del 2011, donde se incluyen las observaciones realizadas durante la inspección visual del día 27 de abril de 2012. Al respecto el estudio concluye Los daños observados en el Bloque 8, generados por el deslizamiento. Recomienda que si bien actualmente el edificio no presenta signos de deterioro en sus elementos fundamentales, se debe dar solución al problema geotécnico antes que pueda generar mayores daños.

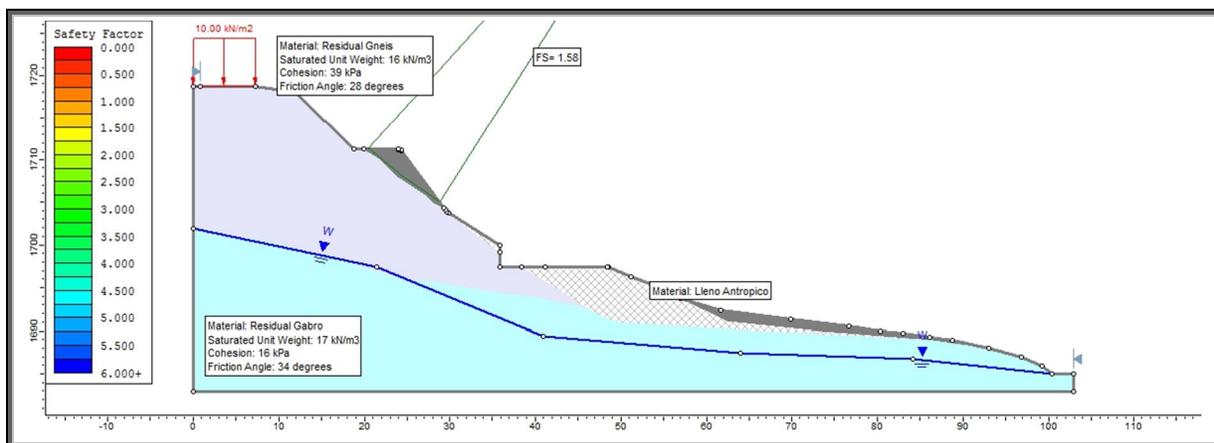
**Ilustración 34 Modelo geotécnico establecido perfil 1 condiciones actuales**

En la gráfica se presenta la superficie de falla con menor valor del factor de seguridad, en este caso 1.58, que es ligeramente mayor al límite superior establecido para el perfil seleccionado.

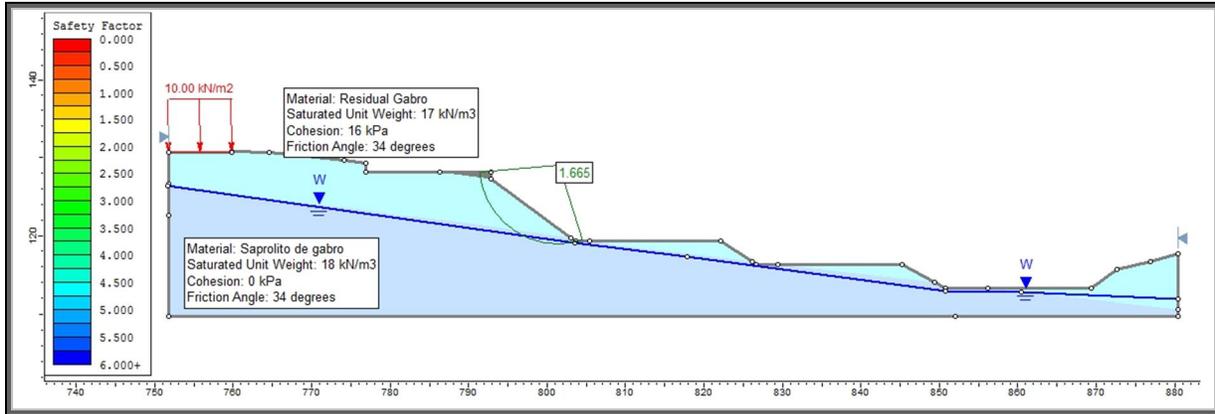
**Ilustración 35 modelo geotécnico establecido perfil 16 condiciones actuales**

En la gráfica se presenta la superficie de falla con menor valor del factor de seguridad, en este caso 1.66, que es mayor al límite superior establecido para el perfil seleccionado.

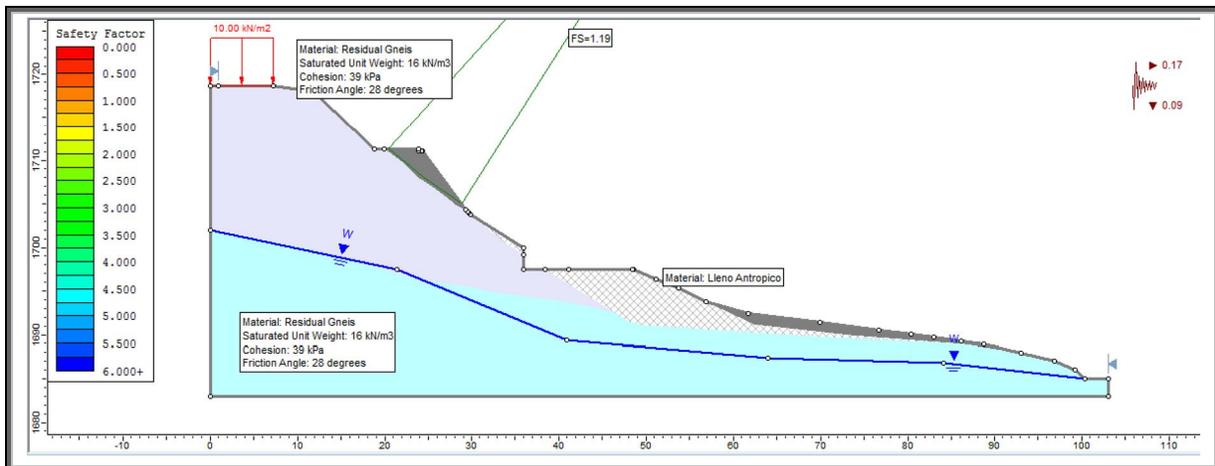
**Ilustración 36 Perfil 1 en condiciones actuales y dinámicas**

En la gráfica se presenta la superficie de falla con menor valor del factor de seguridad, en este caso 1.19, que es considerado el rango medio establecido para el perfil seleccionado en condiciones dinámicas.

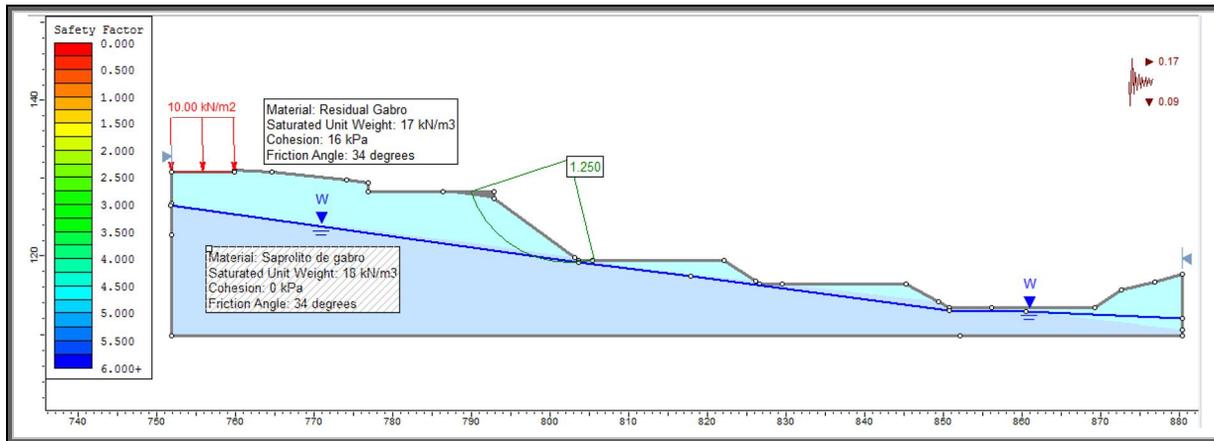
**Ilustración 37 Perfil 16 en condiciones actuales y dinámicas**

En la gráfica se presenta la superficie de falla con menor valor del factor de seguridad, en este caso 1.25, que es el limite superior establecido para el perfil seleccionado en condiciones dinámicas.

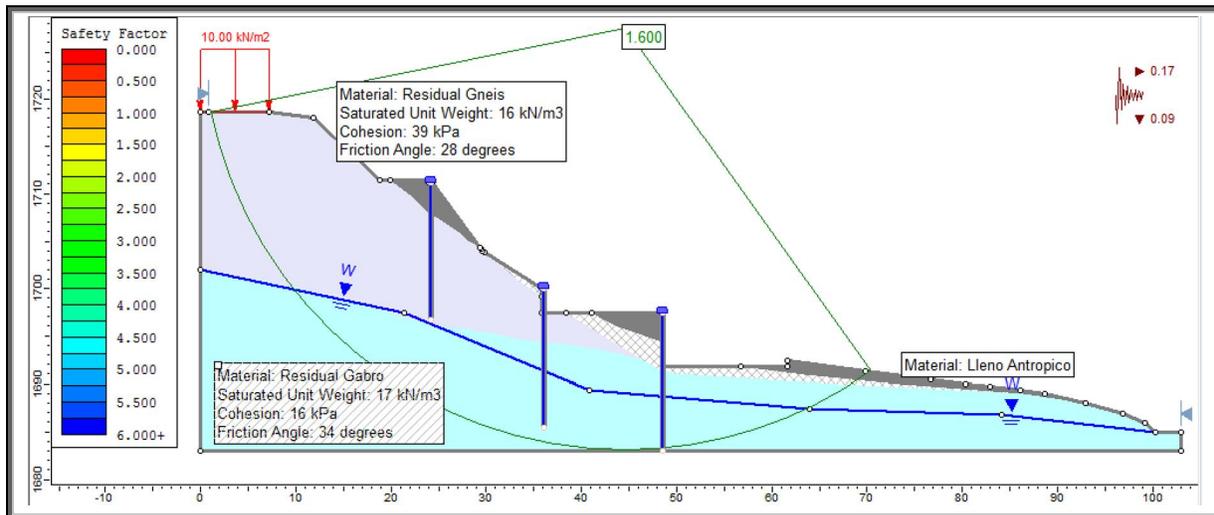
**Ilustración 38 Perfil 1 modificado (zona de lleno para parqueaderos) en condiciones dinámicas**

En la gráfica se presenta la superficie de falla con menor valor del factor de seguridad, en este caso 1.60, que es considerablemente mayor al limite superior establecido en condiciones dinámicas para el perfil seleccionado.
