SEÑOR JUAN URREA
 ESTUDIO DE DETALLE DE AMENAZA, VULNERABILIDAD Y RIESGO POR MOVIMIENTOS EN MASA PARA EL LOTE 44 DE LA URBANIZACION MIRADOR DE SANTA CATALINA EN LA CIUDAD DE MEDELLIN.

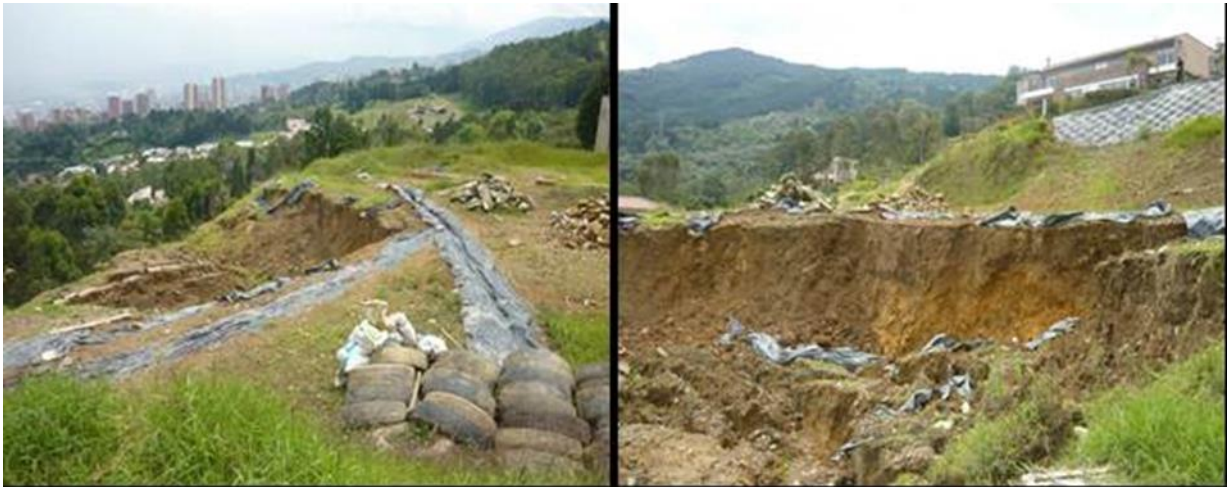
En la actualidad no se observan procesos morfodinámicos en el área en estudio, para el año 2011 se presentó un deslizamiento de tierras (**Figura 21**), caracterizado por haber dejado un escarpe entre 2.0m y 3.0m de altura. Este deslizamiento estuvo asociado principalmente con el manejo inadecuado de las aguas de escorrentía e infiltración, así como a la predisposición de los materiales presentes en superficie (lleno antrópico).

Figura 21. Deslizamiento de tierras lote 44 Mirador de Santa Catalina. Año 2011.

Posterior al deslizamiento y para el mismo año, se realizó un tratamiento del talud, el cual consistió en la implementación de un terraceo y una serie de obras de drenajes (**Figura 22**), las cuales permitieron mitigar el avance de la inestabilidad, logrando que hasta la fecha el talud presente condiciones de estabilidad aceptables.

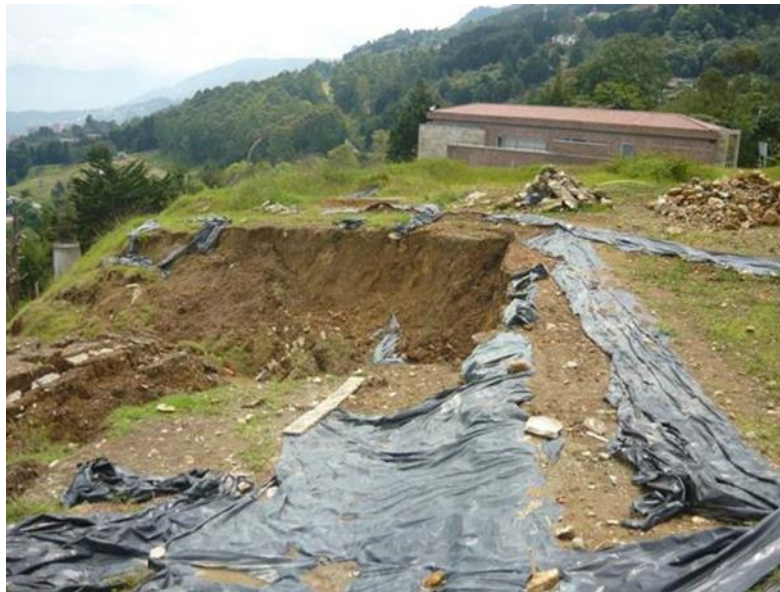
Figura 30. Deslizamiento sobre el lote 44 de la parcelación Mirador de Santa Catalina. Año 2011.

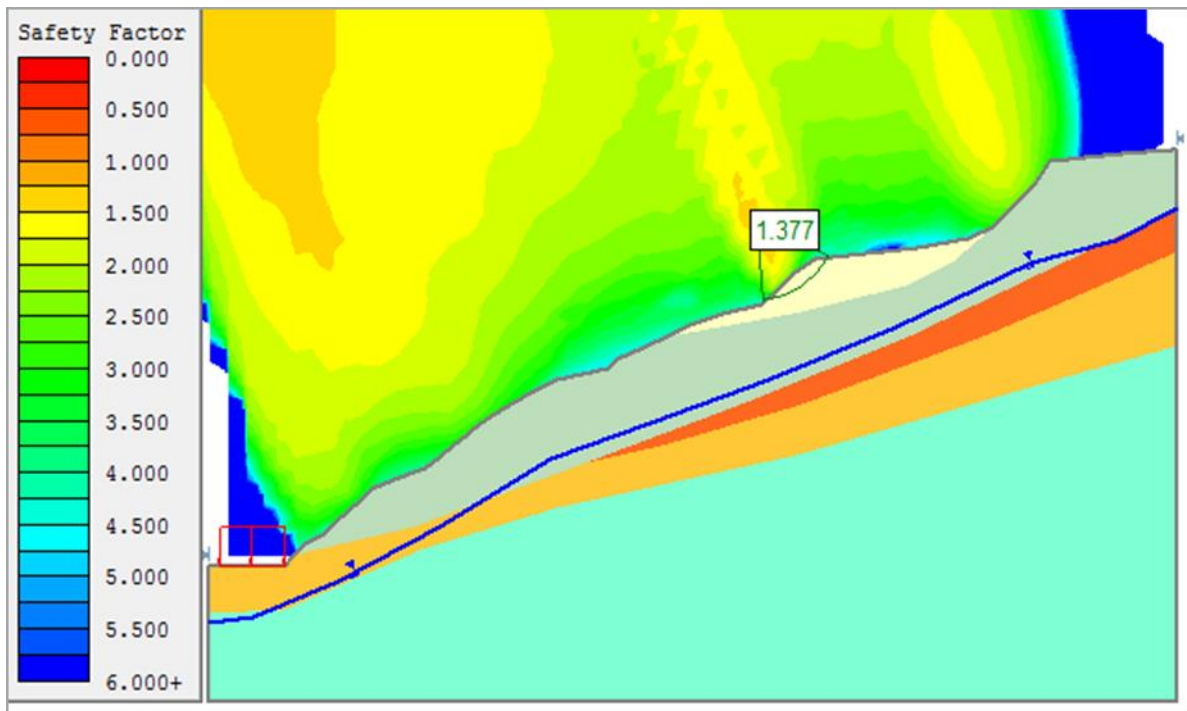
Se realiza el análisis de estabilidad para las condiciones topográficas actuales, encontrando que para la condición estática se obtiene un factor de seguridad del orden de 1.377 que indica que la estabilidad actual se ubica en el rango de aceptable a bajo. Para el análisis pseudoestático, al considerar las fuerzas de sismo se obtuvo un factor de seguridad del orden 1,047, ubicando igualmente la estabilidad igualmente en el rango de aceptable a bajo. La superficie potencial de falla se presenta sobre la parte superior del talud, en el material identificando como un lleno antrópico **Figura 33** y **Figura 34**

Figura 33. Análisis de estabilidad estático con las condiciones topográficas actuales.

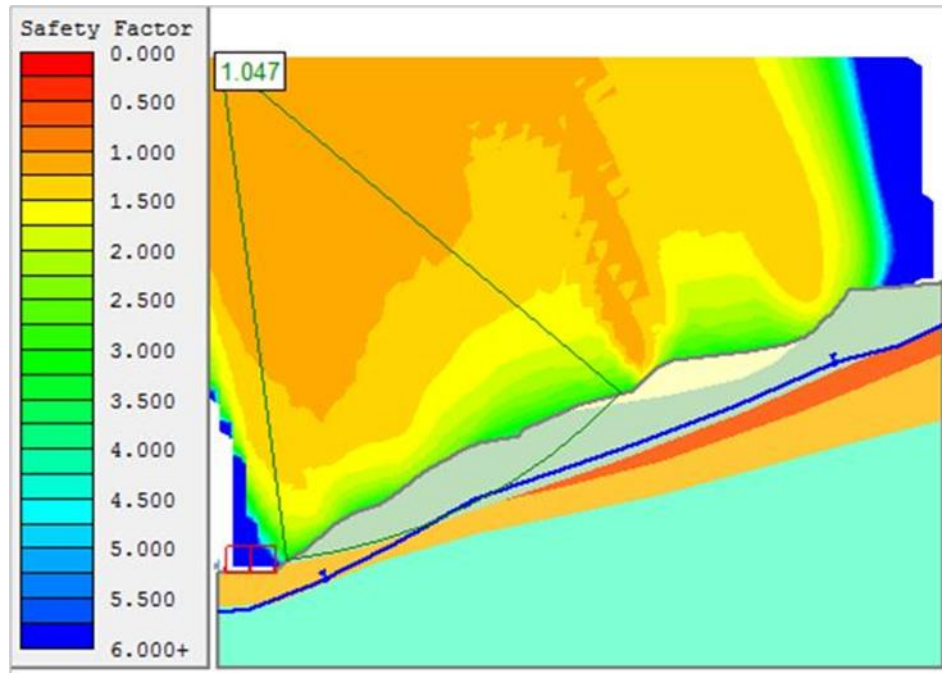
Figura 34. Análisis de estabilidad seudoestático con las condiciones topográficas actuales.

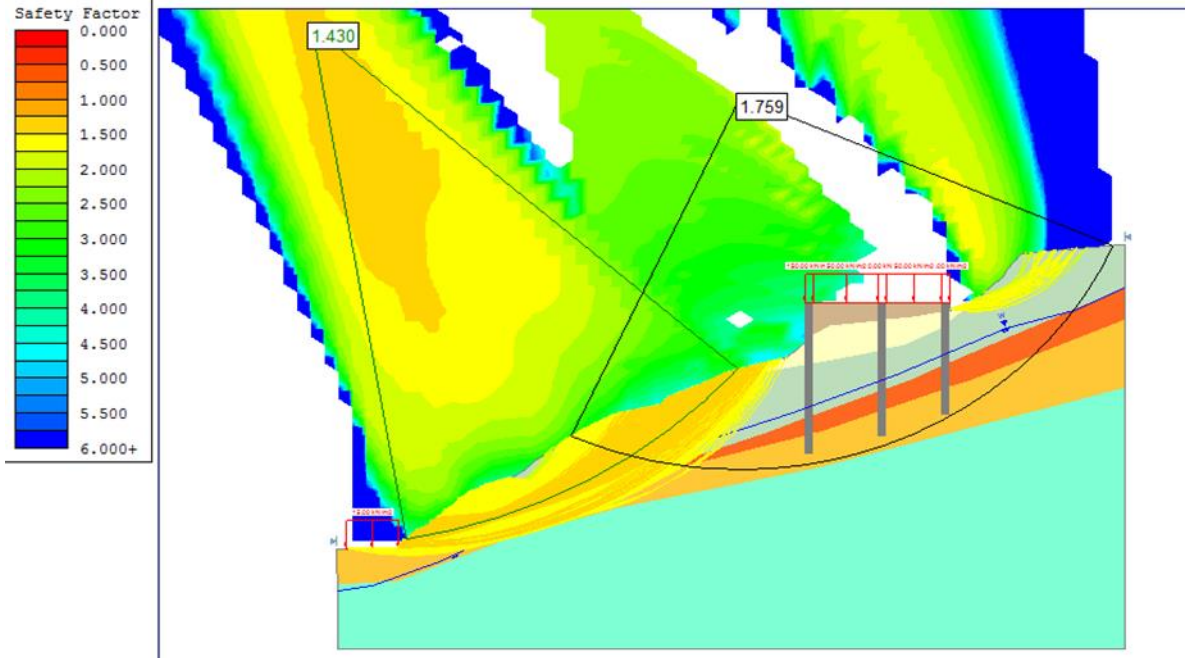
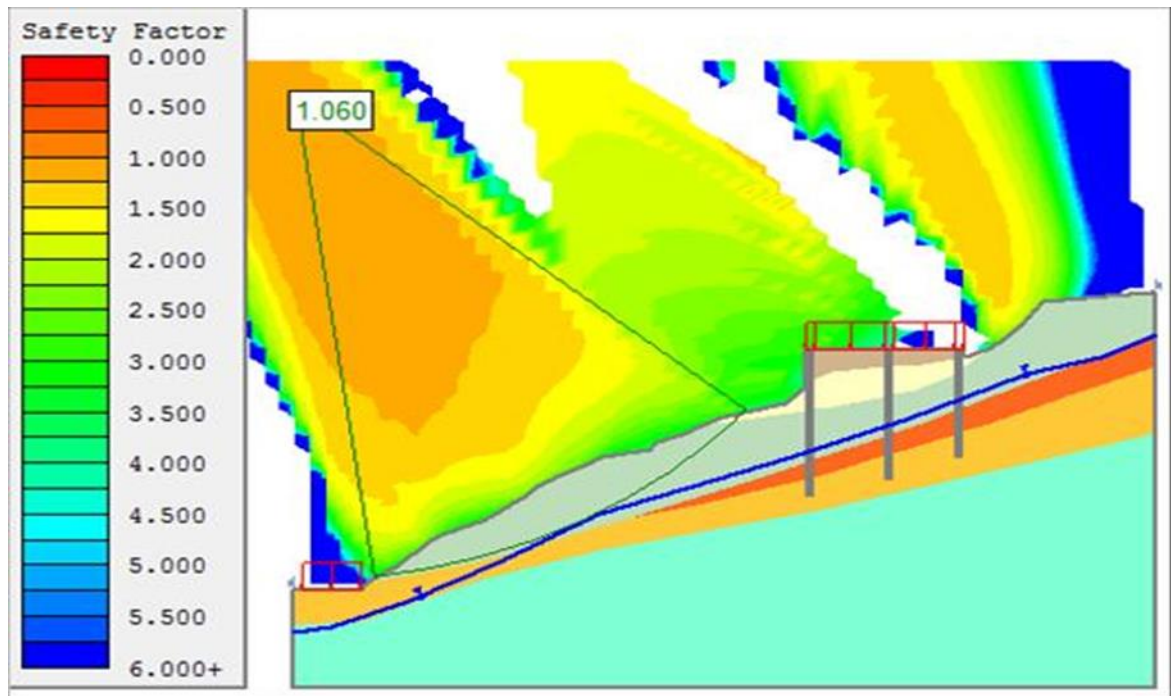
En el análisis estático se obtiene un factor de seguridad para la condición de falla crítica del orden de 1,430 por condiciones topográficas de la ladera y 1.759 en la zona proyectada para una futura construcción, y que indica que la estabilidad una vez ejecutadas las obras alcanza los factores de seguridad establecidos como los de diseño. Para el análisis seudoestático, al considerar las fuerzas de sismo se obtuvo un factor de seguridad del orden de 1,060 ubicando la estabilidad igualmente en por encima del factor de seguridad de diseño. Las superficies de falla se trasladan hacia la parte baja del talud.

Figura 36. Análisis de estabilidad estático considerando la construcción de la vivienda.

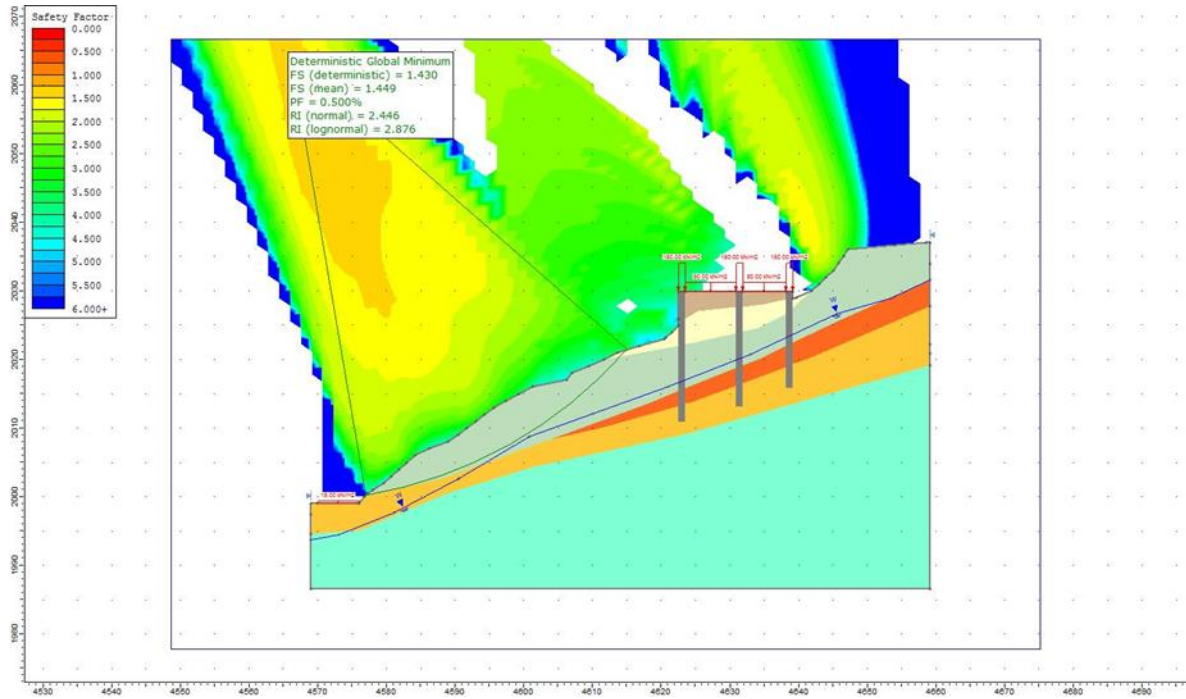
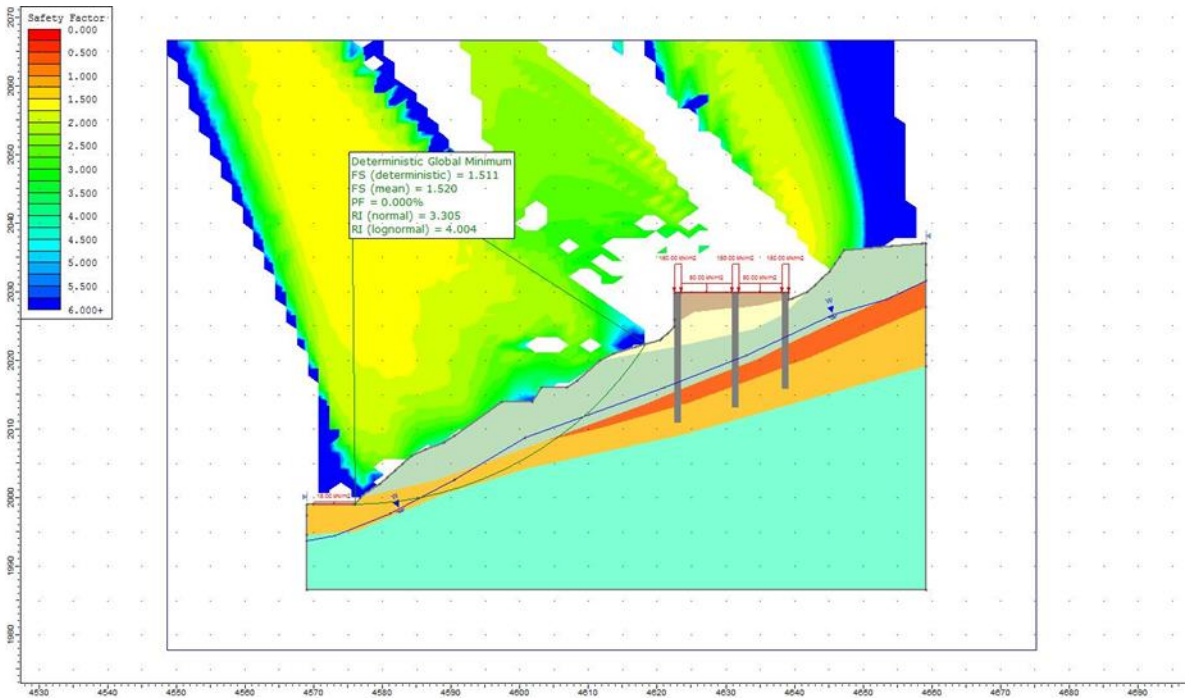
Como se observa en las **Figura 38 a Figura 40** se muestran los resultados obtenidos. Como se observa, en las condiciones iniciales, el terreno presenta una probabilidad de falla de 0.005 (Gráfico No.39), la cual es mayor que el 0.0002 requerido por Planeación Municipal para considerar el terreno en amenaza baja. En **Figura 39** se observa que con una modificación de la geometría consistente en la conformación de dos terrazas, se logra obtener un índice de confiabilidad (4.0), el cual equivale a una probabilidad de falla de 3.5×10^{-5} , valor inferior a 0.0002, colocando el terreno en una condición de amenaza baja.

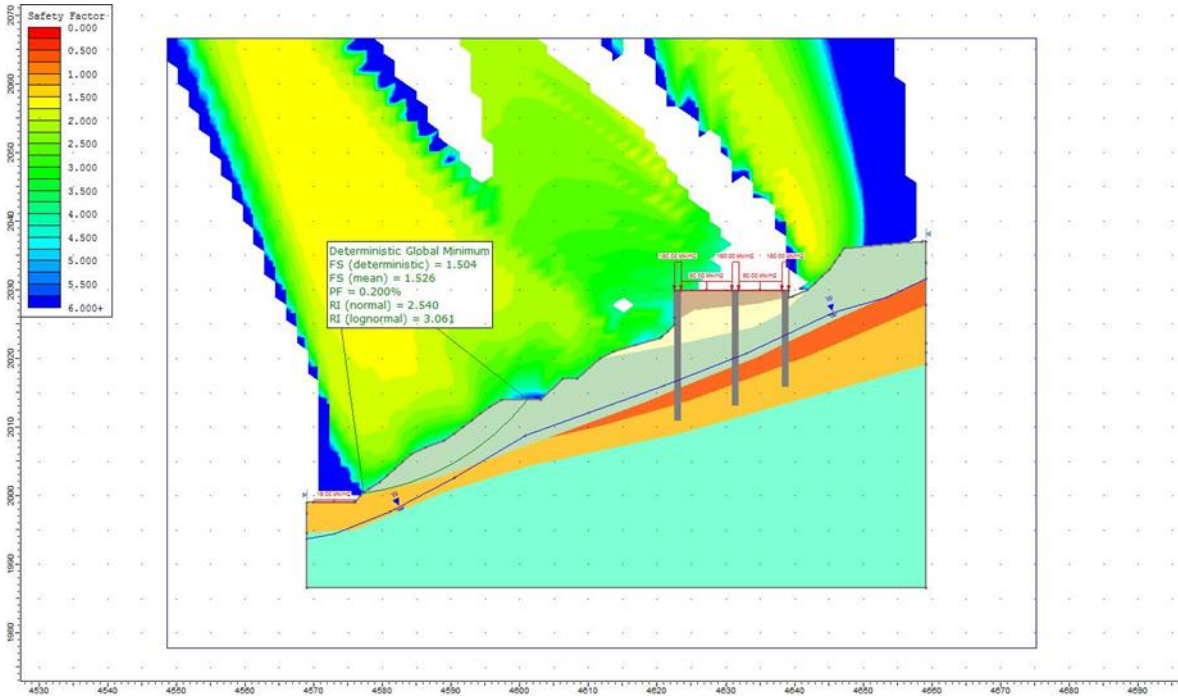
En la **Figura 40** se observa que en condición pseudoestático, se obtiene un índice de confiabilidad de 3.0, el cual equivale a una probabilidad de falla total del talud es 0.001, la cual dividida por el periodo de retorno del sismo de diseño (475 años) nos da una probabilidad del 2.1×10^{-6} /año, lo cual indica que el talud con esta modificación presenta una amenaza baja tanto en condición estática como pseudoestático. En el **Figura 41** se muestran las dimensiones de las terrazas propuestas.

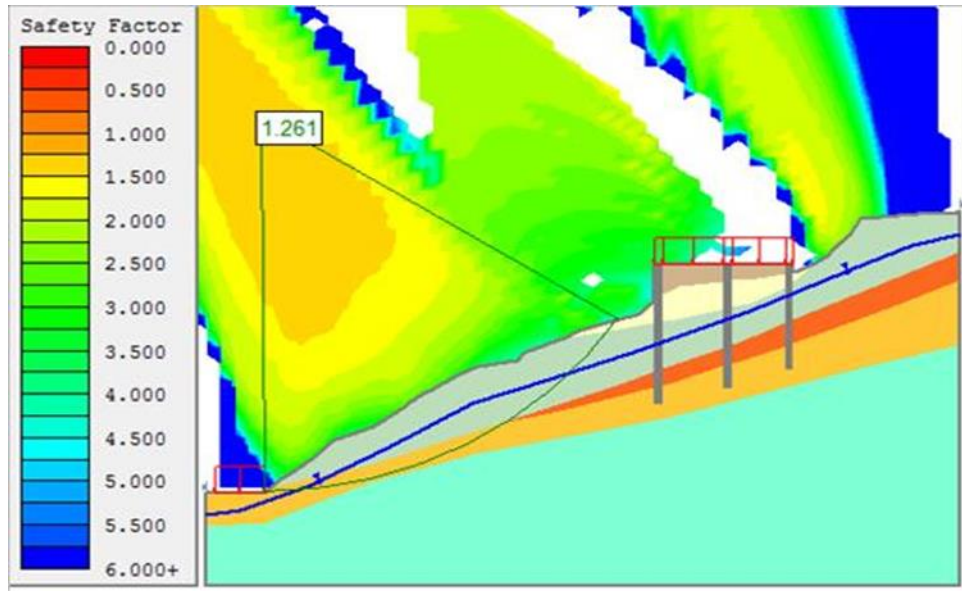
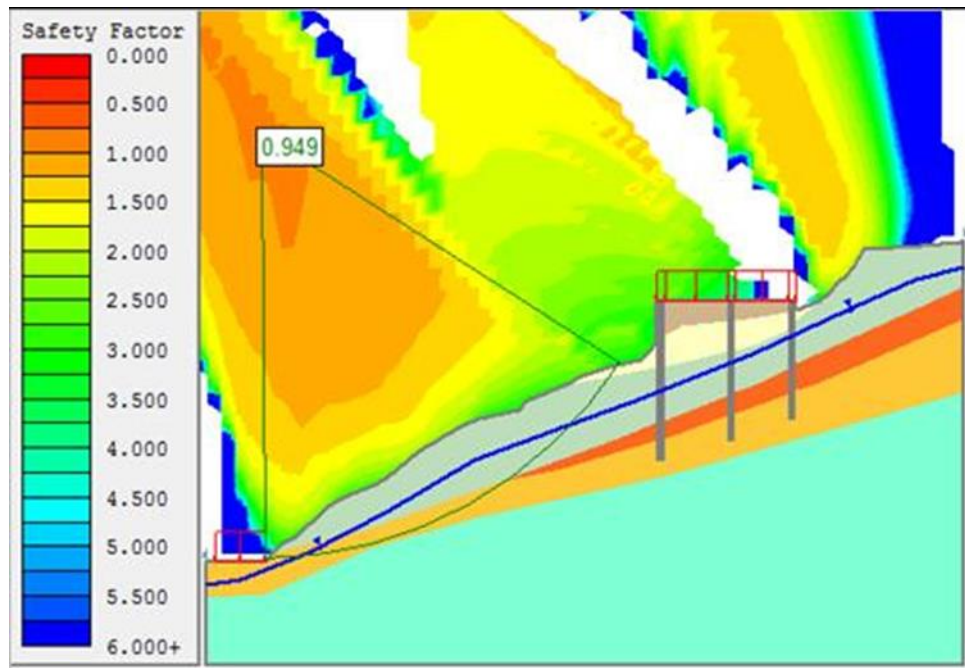
Se realiza el análisis de estabilidad considerando un aumento del nivel freático, el cual puede verse incrementado debido el manejo inadecuado de las agua de escorrentía e infiltración durante periodos intensos de lluvia. En las **Figura 42** y **Figura 43** se muestra el análisis para la condición estática y pseudoestático.

En el análisis estático se obtiene un factor de seguridad para la condición de falla crítica del orden de 1.261, que indica que la estabilidad bajo estas condiciones se ubica en el rango de aceptable a bajo. Para el análisis pseudoestático; considerando las fuerzas de sismo, el factor de seguridad es del orden de 0.949, ubicando la estabilidad en el rango de aceptable a bajo. Las superficies de falla se presentan sobre la parte baja del talud y están condicionadas a la pendiente del terreno y el consecuente aumento del nivel freático.

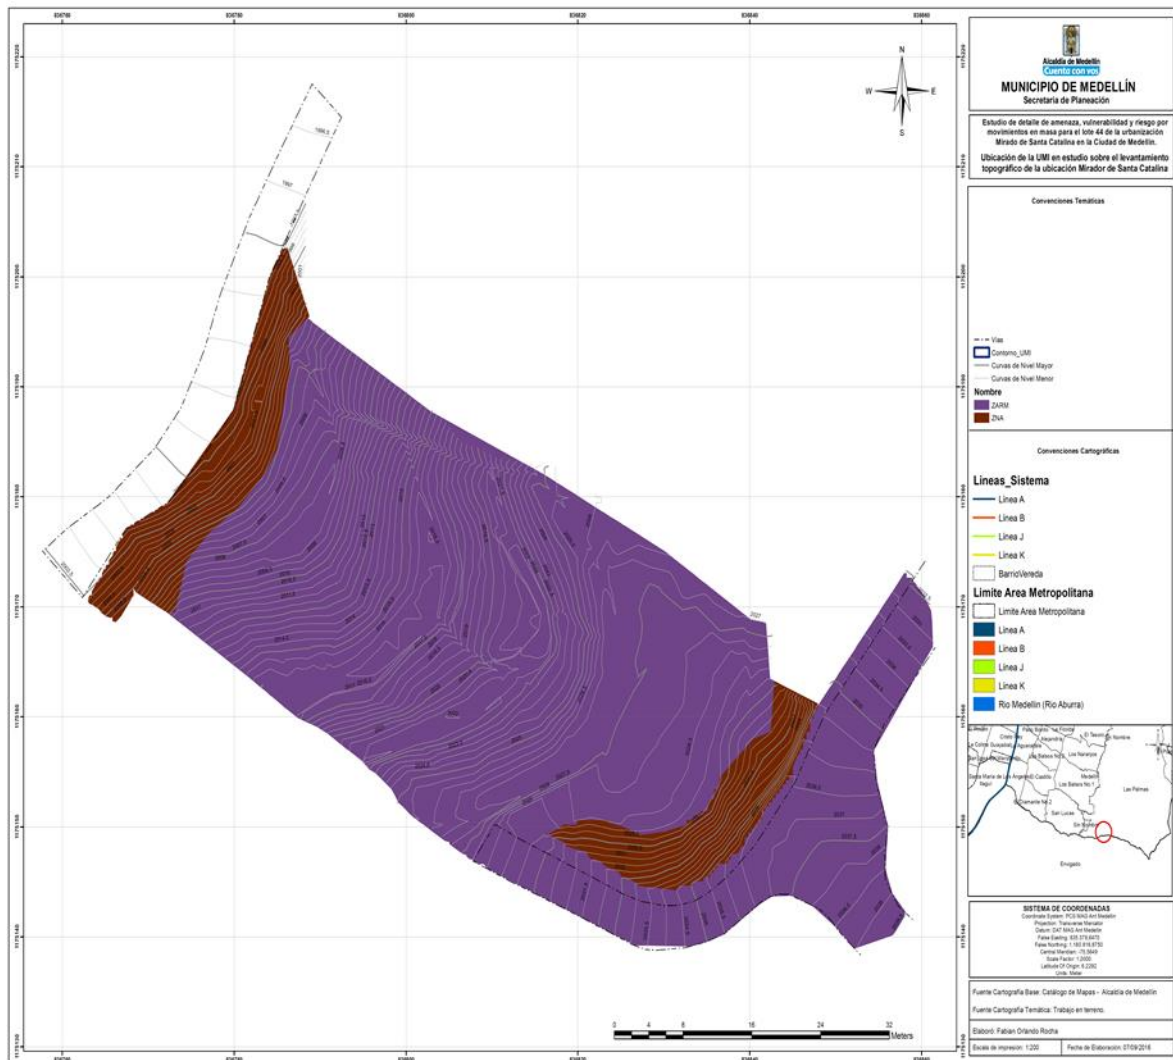
Corresponden a zonas que hoy son estables dentro del predio de interés; sin embargo, su estabilidad está condicionada por la presencia de llenos, por la inestabilidad que antes afectó el área y su pendiente. En la actualidad no presenta procesos morfodinámicos activos ni movimientos en masa **Figura 44**.

Figura 44. Mapa de zonificación de aptitud geológica.
