Expediente: 2-36933-21
Asunto: Ficha del DAGRD No. 85216 DEL 2021
Investigado: MARIA EUGENIA OSORIO
Dirección: Calle 52 A sur No. 78 A -26

INFORME TÉCNICO DE INSPECCIONES POR RIESGO

Informe técnico N°. 85216

Dirección: Calle 52 A Sur # 78 A - 26

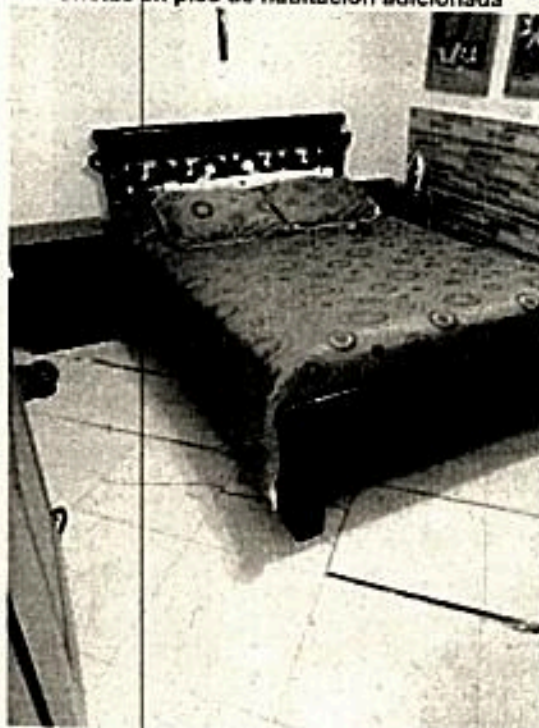
2. Se evidencian grietas y deterioros severos que muestran un desplazamiento de la estructura en sentido noroccidental específicamente en la estructura adicionada por parte de los propietarios.

Grietas en piso de habitación adicionada

<p>Titular del Inmueble</p>	<p>- Calle 52 A Sur # 78 A 28 y demás edificaciones que estén sobre la línea de afectación.</p> <p>Dado que la inspección que se realizó es visual y no garantiza la identificación real de las causas de las afectaciones, se recomienda realizar un estudio de patología estructural que determine las causas de las afectaciones y las posibles soluciones a las mismas. Este estudio debe contener las propuestas de intervención necesarias para reparar y rehabilitar la estructura, así mismo determinar si a la estructura de la edificación se le debe hacer un debido proceso de mejoramiento y reforzamiento. Además, dicho estudio debe ir acompañado con el respectivo estudio de suelos, para determinar si se requiere intervenir la cimentación de la edificación. Estos estudios y posteriores procesos constructivos deben ser acordes a la normatividad vigente, de acuerdo al Reglamento Colombiano de Construcción Sismo Resistente (NSR-10), realizados por personal técnico y capacitado, y bajo la asesoría e inspección de un ingeniero civil profesional en áreas afines que garanticen la calidad del y funcionalidad de la edificación. Posteriormente se debe llevar a cabo las recomendaciones derivadas de estos estudios.</p> <p>Mientras se realiza el estudio de patología estructural, se recomienda monitorear las fisuras y grietas presentes en el inmueble con el fin de determinar la evolución de las mismas. El monitoreo se va a realizar mediante la implementación de testigos en las fisuras y grietas con el fin de medir su amplitud y controlar el avance de otras deformaciones que paralelamente sufra la edificación. Para el estudio y control de la evolución de las fisuras y grietas, deberá colocarse testigos (colocación de una línea recta con un lápiz o marcador de manera perpendicular a la abertura) sobre las más significativas y más representativas, anotando la fecha de la colocación y la respectiva medida inicial y mediante medidas continuas sobre la misma línea, se determinará su evolución.</p> <p>Es importante monitorear además la estructura original ya que esta se encuentra parcialmente asociada a la zona afectada.</p> <p>Se recomienda evacuar temporalmente la zona de la vivienda referenciada, una determinada zona que se garanticen las condiciones de seguridad para las personas que allí habitan.</p>

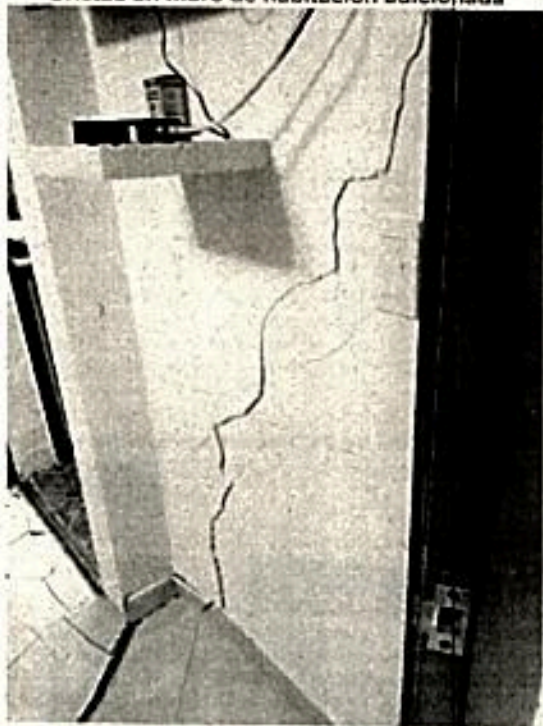
Grietas en muro de habitación adicionada

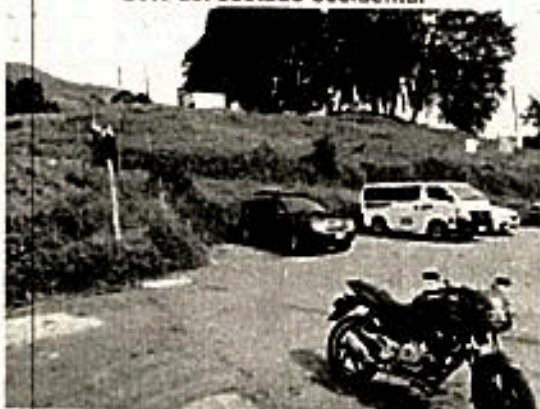
6. El deterioro puede estar asociado a flujos de aguas subsuperficiales que se infiltran desde la parte alta (costado occidental) pasando por el predio inspeccionado hasta llegar a la quebrada La Cabuyala.

Lote del costado occidental

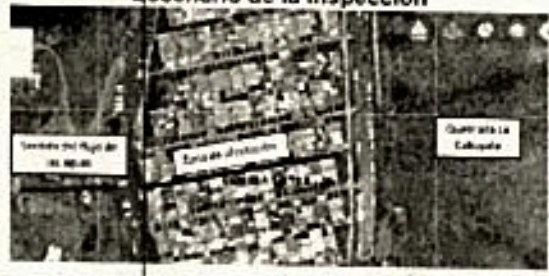
Escenario de la inspección

5. Según información de las personas que acompañan la inspección, la mayoría de las viviendas que lindan con esta zona (línea roja en la imagen anexa) presentan daños en la adición de sus estructuras.
