**PROYECTO “ESTUDIOS DE AMENAZA, VULNERABILIDAD Y RIESGO DE DETALLE
PARA LOS POLÍGONOS DE BARRIOS SOSTENIBLES EN EL MUNICIPIO DE
MEDELLÍN”**

**INFORME DE AMENAZA, VULNERABILIDAD Y RIESGO POR
MOVIMIENTOS EN MASA, INUNDACIONES Y AVENIDAS
TORRENCIALES
POLÍGONO VILLA TURBAY**

MAYO DE 2018

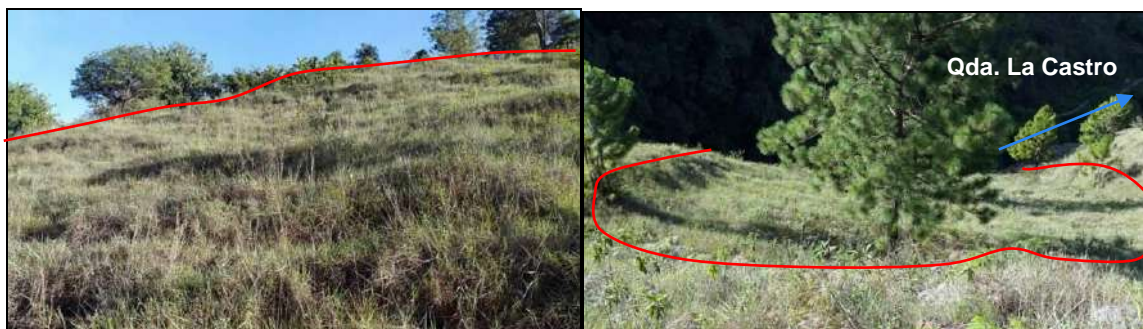
Figura 58. Proceso inactivo sobre la margen derecha de la Quebrada La Castro

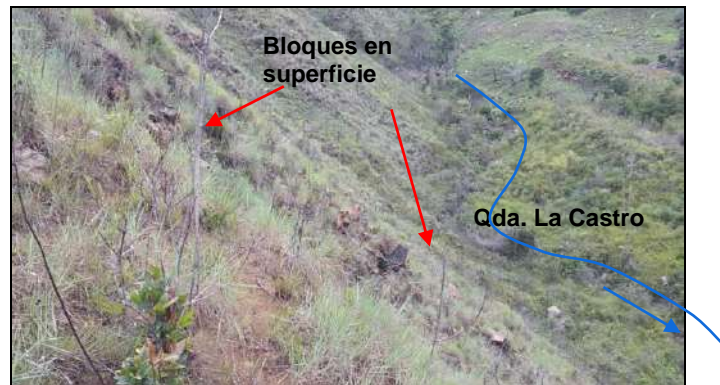
Este fenómeno se da principalmente por el desprendimiento de bloques de roca desde escarpes o frentes de roca, asociado al fuerte grado de fracturamiento de la unidad rocosa y a la presencia de estructuras geológicas como diaclasas, zonas de cizalla y foliación (Figura 60).

Figura 60. Bloques en superficie sobre la margen derecha de la Quebrada La Castro

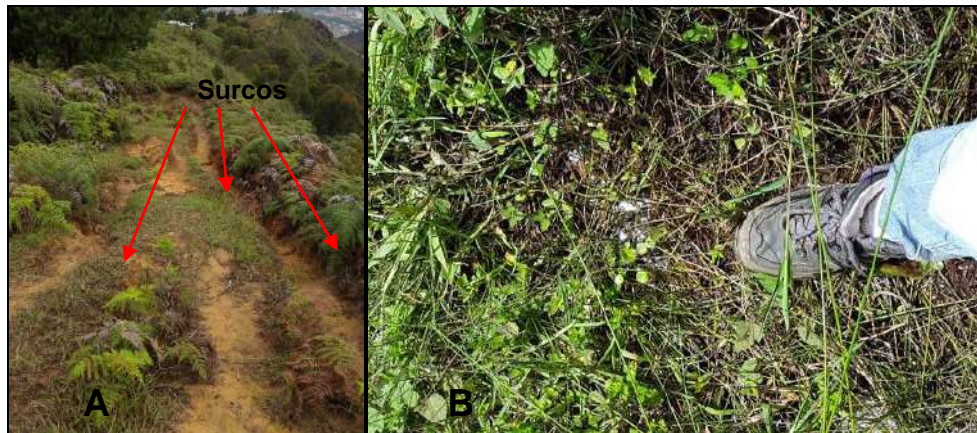
Figura 62. A) Surcos sobre suelo saprolítico del granito. B) Zonas húmedas

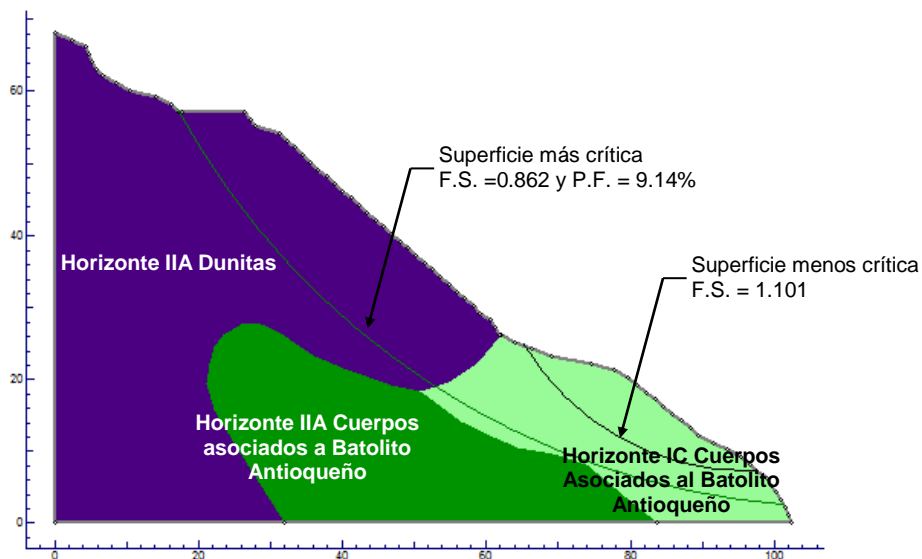
Figura 202. Análisis de estabilidad del Perfil 1 en condiciones naturales

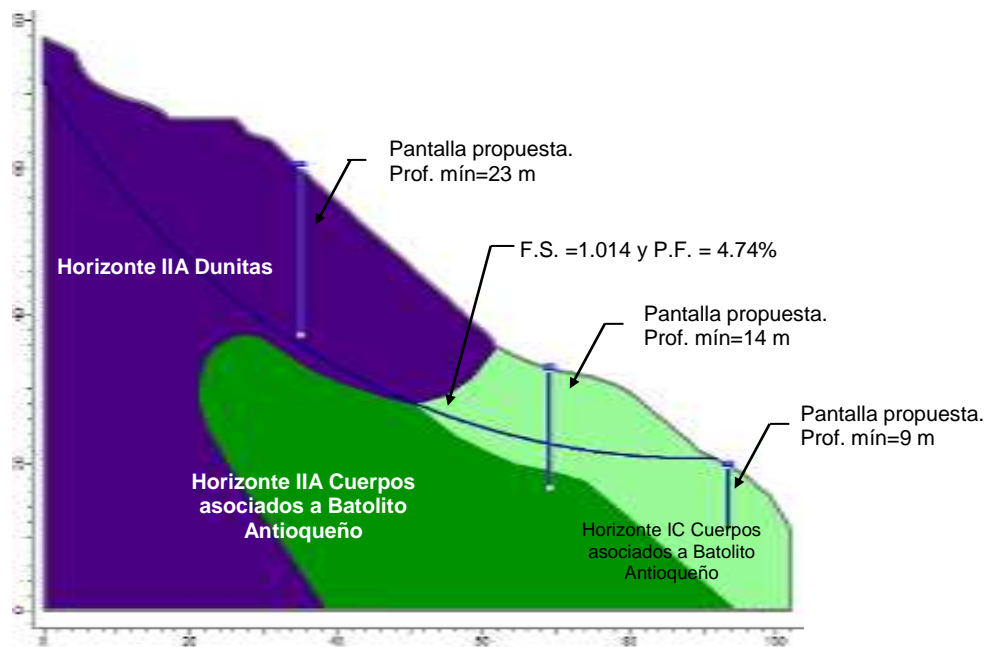
Figura 204. Análisis de estabilidad del Perfil 1 considerando tres pantallas de contención

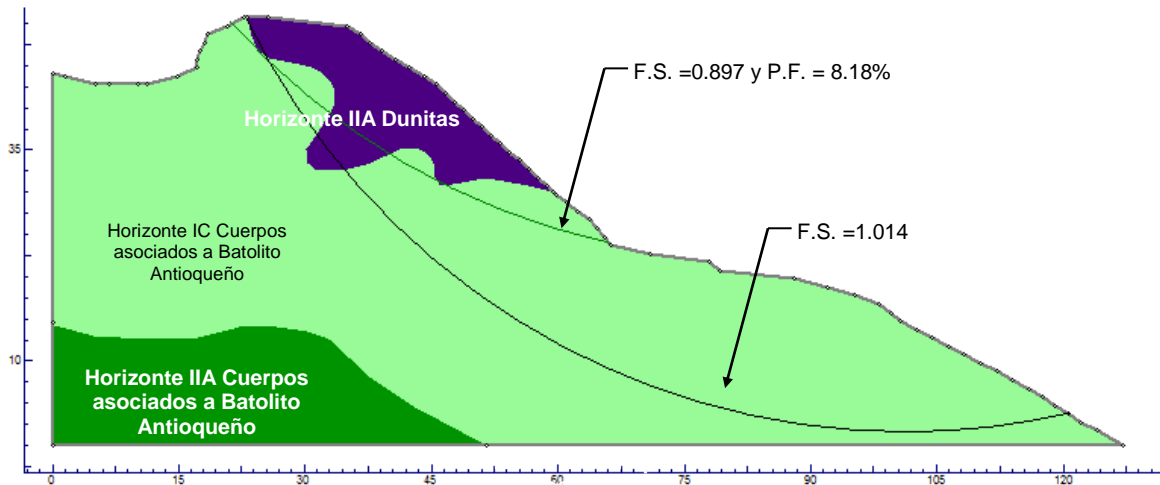
Figura 207. Análisis de estabilidad del Perfil 2 en condiciones naturales

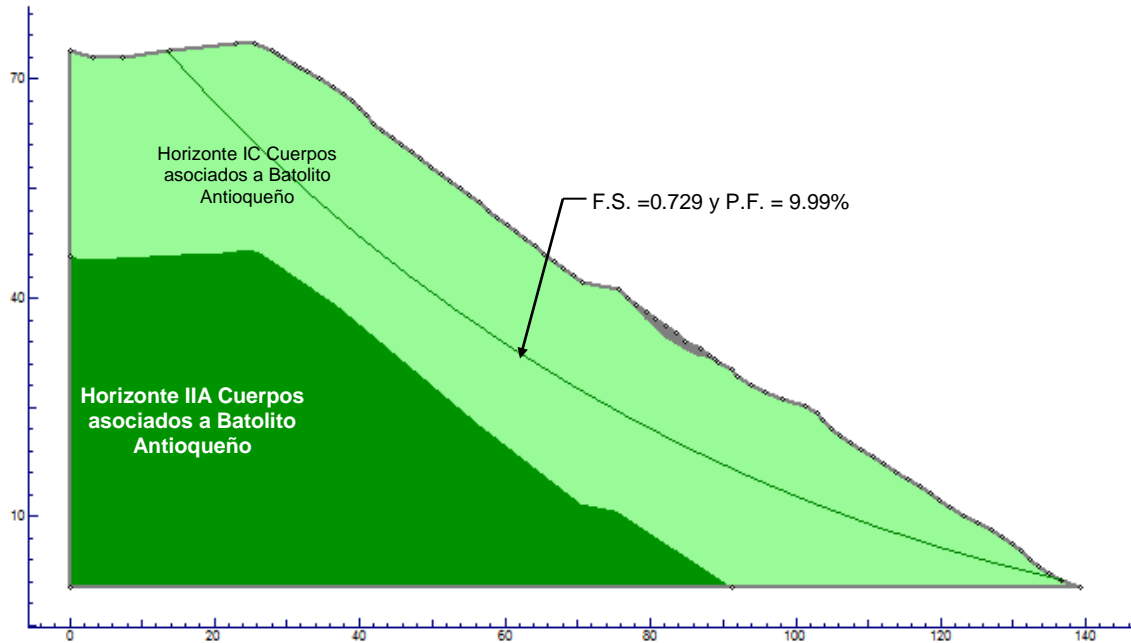
Figura 208. Análisis de estabilidad del Perfil 3 en condiciones naturales
