ORDEN DE POLICÍA Nro. 104 – 2025

POR MEDIO DE LA CUAL SE ORDENA UNA EVACUACIÓN DEFINITIVA DE UNA VIVIENDA

LUGAR DEL HECHO: CALLE 108 FC Nro. 28 AF - 14 INT. 120. CASA 4

DESCRIPCIÓN DEL ESCENARIO DE RIESGO

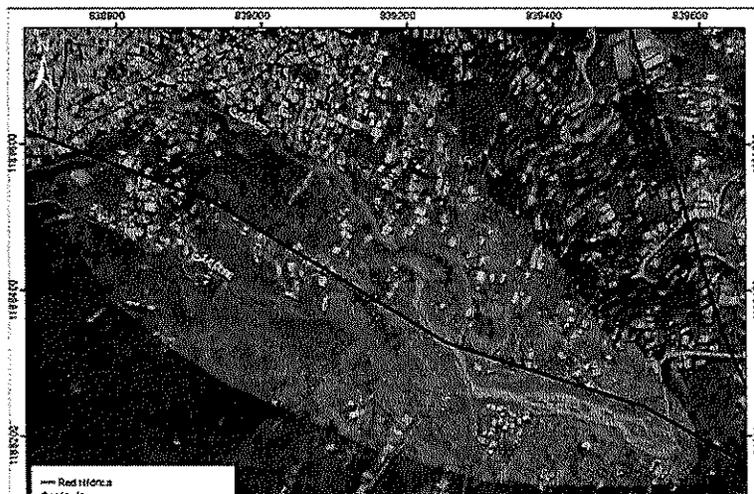
A nivel local, la ladera donde se desarrolló el fenómeno de tipo movimiento en masa de interés, corresponde a la vertiente nororiental de la cuenca del drenaje conocido como la quebrada La Seca. Mediante la elaboración de perfiles longitudinales y transversales se presenta una morfología caracterizada por formas cóncavas, definiendo una porción de ladera confinada por dos filos que actúan como divisorias de agua que terminan en cota inferior en la confluencia de ambos filos, que se cierran en torno al cauce de la quebrada La Seca y que demarcan claramente la trayectoria del material involucrado en la materialización del fenómeno amenazante analizado. Como ya fue presentado previamente, el flujo logró superar el control morfológico correspondiente al filo occidental hasta encontrar una condición de reposo metaestable, posiblemente temporal en términos geológicos.

Asimismo, como ya se presentó en este documento (Figura 3), se identificaron geoformas similares a lomos en U alargados en el sentido de la ladera, propiciando la acumulación de flujos de aguas superficiales y de escorrentía hacia lo que sería la línea de trayectoria del proceso de remoción en masa. Las altas pendientes sumadas a las intervenciones antrópicas en el terreno como cortes y excavaciones para la conformación de vías de acceso y la construcción de unidades habitacionales, cambiaron el uso del suelo, propiciando la
