ORDEN DE POLICÍA Nro. 116 – 2025

POR MEDIO DE LA CUAL SE ORDENA UNA EVACUACIÓN DEFINITIVA DE UNA VIVIENDA

LUGAR DEL HECHO: CARRERA 42 E N° 126 – 02 INTERIOR 1188 APTO 3

PROCESO NRO. 02-16882-25

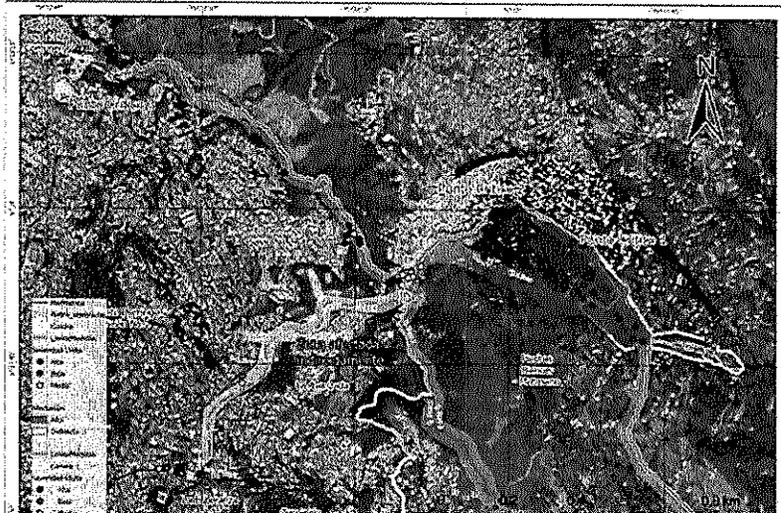
Finalmente, se definen tres sectores en los cuales se identificaron múltiples unidades habitacionales que requieren evacuación. Dichos sectores han sido definidos según su impacto y localización en el Distrito Especial de Medellín, los cuales se relacionan así.

Sector 1, ubicado en la cota inferior respecto a la pata del movimiento en masa en la margen occidental del drenaje conocido como quebrada La Seca.

Sector 2, ubicado aguas abajo del Sector 1 en la margen izquierda de la quebrada La Seca.

En los Sectores 1 y 2 se recomendó un total de 173 evacuaciones definitivas.

En el Sector 3, ubicado aguas abajo del Sector 2 en la margen izquierda de la quebrada La Seca, se recomendó un total de 26 evacuaciones definitivas.

Adicionalmente un recorrido por el cauce y las márgenes de dicho drenaje arrojó un total de 25 evacuaciones, además de 11 evacuaciones definitivas adicionales en un sector afectado indirectamente, relacionado a la vía pública principal de acceso a Santo Domingo Savio.
