**ORDEN DE POLICÍA Nro. 131– 2025**

**POR MEDIO DE LA CUAL SE ORDENA UNA EVACUACIÓN DEFINITIVA DE UNA  
VIVIENDA**

**LUGAR DEL HECHO:** CARRERA 28 Nro 108-15

**DESCRIPCIÓN DEL ESCENARIO DE RIESGO**

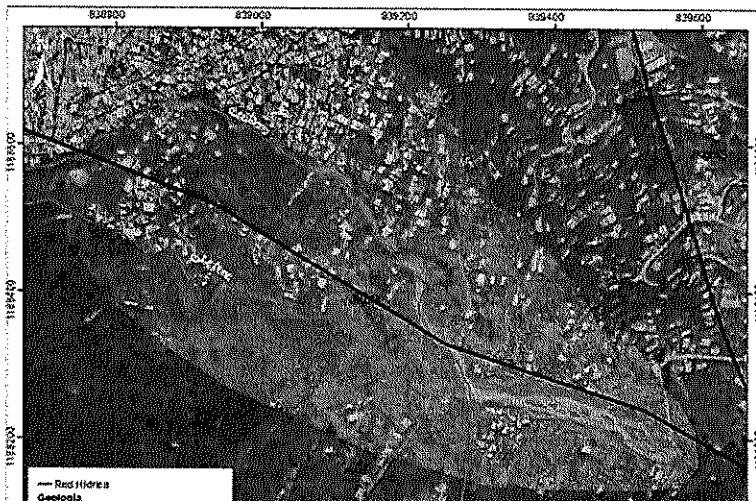
A nivel local, la ladera donde se desarrolló el fenómeno de tipo movimiento en masa de interés, corresponde a la vertiente nororiental de la cuenca del drenaje conocido como la quebrada La Seca. Mediante la elaboración de perfiles longitudinales y transversales se presenta una morfología caracterizada por formas cóncavas, definiendo una porción de ladera confinada por dos filos que actúan como divisorias de agua que terminan en cota inferior en la confluencia de ambos filos, que se cierran en torno al cauce de la quebrada La Seca y que demarcan claramente la trayectoria del material involucrado en la materialización del fenómeno amenazante analizado. Como ya fue presentado previamente, el flujo logró superar el control morfológico correspondiente al filo occidental hasta encontrar una condición de reposo metaestable, posiblemente temporal en términos geológicos.

Asimismo, como ya se presentó en este documento (Figura 3), se identificaron geoformas similares a lomos en U alargados en el sentido de la ladera, propiciando la acumulación de flujos de aguas superficiales y de escorrentía hacia lo que sería la línea de trayectoria del proceso de remoción en masa. Las altas pendientes sumadas a las intervenciones antrópicas en el terreno como cortes y excavaciones para la conformación de vías de acceso y la construcción de unidades habitacionales, cambiaron el uso del suelo, propiciando la infiltración de agua en el terreno y la generación de procesos de remoción en
