ORDEN DE POLICÍA Nro. 126 – 2025

POR MEDIO DE LA CUAL SE ORDENA UNA EVACUACIÓN DEFINITIVA DE UNA VIVIENDA

LUGAR DEL HECHO: CARRERA 42 E NRO 126 – 24 INT 107

DESCRIPCIÓN DEL ESCENARIO DE RIESGO

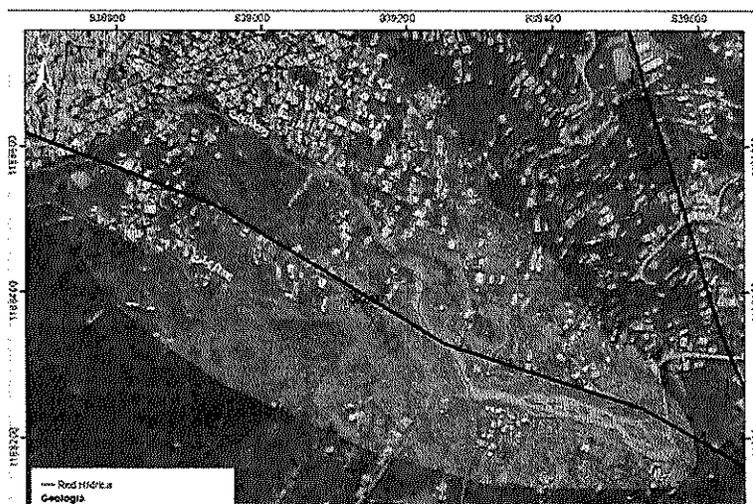
A nivel local, la ladera donde se desarrolló el fenómeno de tipo movimiento en masa de interés, corresponde a la vertiente nororiental de la cuenca del drenaje conocido como la quebrada La Seca. Mediante la elaboración de perfiles longitudinales y transversales se presenta una morfología caracterizada por formas cóncavas, definiendo una porción de ladera confinada por dos filos que actúan como divisorias de agua que terminan en cota inferior en la confluencia de ambos filos, que se cierran en torno al cauce de la quebrada La Seca y que demarcan claramente la trayectoria del material involucrado en la materialización del fenómeno amenazante analizado. Como ya fue presentado previamente, el flujo logró superar el control morfológico correspondiente al filo occidental hasta encontrar una condición de reposo metaestable, posiblemente temporal en términos geológicos.

Asimismo, como ya se presentó en este documento (Figura 3), se identificaron geoformas similares a lomos en U alargados en el sentido de la ladera, propiciando la acumulación de flujos de aguas superficiales y de escorrentía hacia lo que sería la línea de trayectoria del proceso de remoción en masa. Las altas pendientes sumadas a las intervenciones antrópicas en el terreno como cortes y excavaciones para la conformación de vías de acceso y la construcción de unidades habitacionales, cambiaron el uso del suelo, propiciando la
