## Aspectos Generales

Ajuste Cartografico

Inexactitud en la aplicación de los criterios de dibujo

**Precisión cartográfica por inexactitud en los criterios de dibujo de un elemento de la red de conectividad ecológica, con licencia otorgada en fecha anterior a la aprobación del Acuerdo 48 de 2014.**

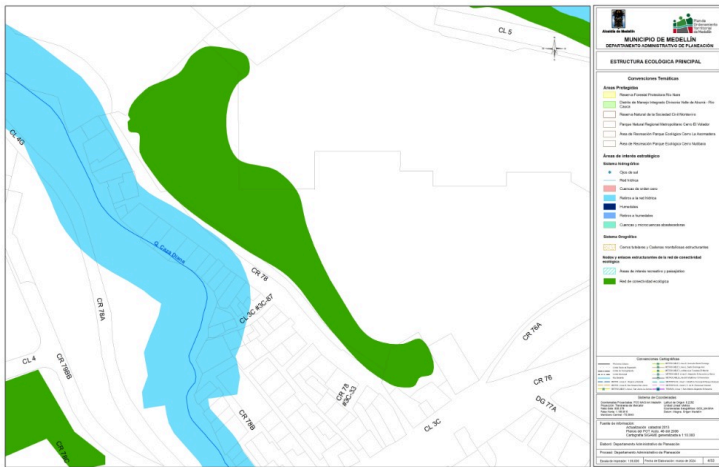
Estructura Ecológica principal Actual

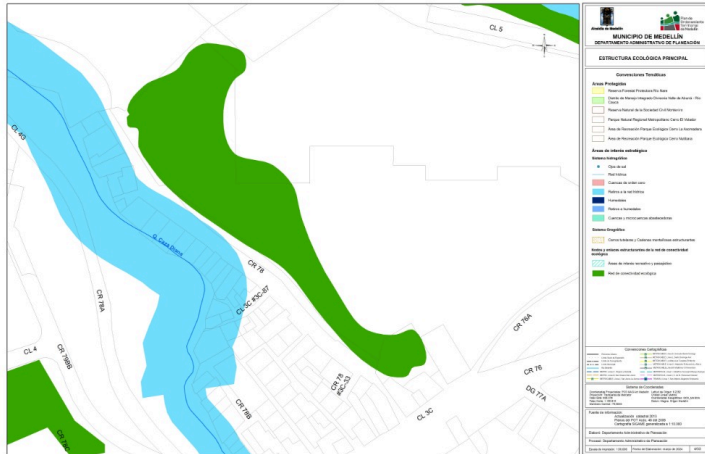
Mapa Situación:

Situación Actual

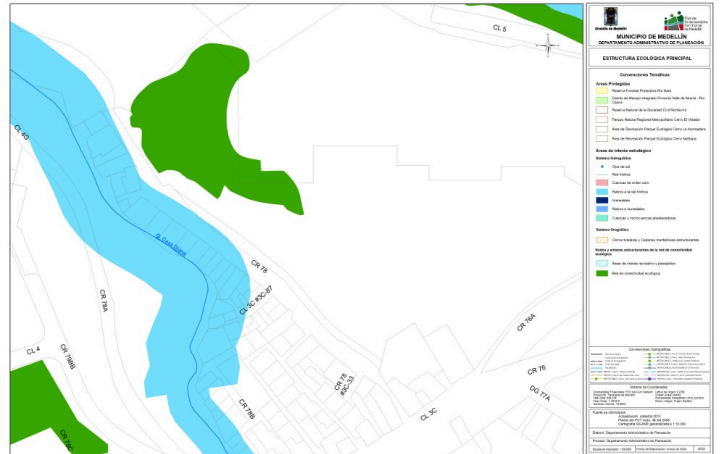
Mapa Solución:

Solución

Área ajustada 3011,61 m2

Consecuente con la situación actual se sugiere que el elemento sea redelimitado con fundamento en el Decreto 0265 de 2022 según los artículos 12 y 13 con sus numerales, tal y como se argumenta en el informe técnico que soporta la precisión cartográfica titulado "Ajuste Cartográfico de un elementos de la red de conectividad ecológica del Plan de Ordenamiento Territorial (Acuerdo 48 de 2014) en el marco del Decreto 0265 de 2022", el cual se anexa a esta ficha. En consecuencia, un elemento de la red de conectividad ecológica, se debe ajustar guardando coherencia con el área que guarda los atributos para la conectividad ecológica estructural y el potencial para la conectividad ecológica funcional equivalente a 3011,61 m<sup>2</sup>, asociada a las áreas de amenaza alta por movimiento en masa, asegurando una correspondencia entre lo establecido en el numeral 3 del Artículo 33 del Acuerdo 48 de 2014 y las capas cartográficas que estructuran los mapas protocolizados número 3 y 4. Con esta nueva área de 3011,61 m<sup>2</sup>, el elemento adquiere un índice de forma de 1,49 indicando una configuración oval redonda correspondiente a un fragmento y, un valor para la conectividad ecológica estructural de 0,50, valor que se acerca a 0,55 siendo este el valor de referencia para que un elemento tenga valor ecológico estructural y potencial para la conectividad ecológica funcional, de acuerdo con los parámetros establecidos en el DTS de diagnóstico del POT (POT\_IIIc\_EvaluaciónSeguimiento). El ajuste a este elemento sugiere que debe revisarse el área definida como espacio público proyectado que se superpone con el área a sustraerse, en donde se encuentra desarrollada la urbanización Mediterráneo; de hacerlo se deberán evaluar sus implicaciones en el Mapa protocolizado número 23 correspondiente a los "Usos Generales del Suelo Urbano", lo que será objeto de elaboración de otra ficha de ajustes si fuera necesario. Este ajuste implica que debe revisarse el área definida como espacio público proyectado que se superpone con el área a sustraerse, en donde se encuentra desarrollada la urbanización Mediterráneo, y de hacerlo, evaluar sus implicaciones en el Mapa protocolizado número 23 correspondiente a los "Usos Generales del Suelo Urbano". Por su parte el área remanente de 382,16 m<sup>2</sup> resultante del impacto de la intervención y considerada pequeña y aislada, no contiene atributos suficientes para aportar como elemento independiente a la red de conectividad ecológica estructural y debe sustraerse de la misma, quedando allí como uso del suelo el asignado en POT, siendo este de baja mixtura. El ajuste a la capa de "redconectividadecologica", implica el ajuste a los mapas 2 -Clasificación del Suelo, 3 -Categorías de suelo de protección, producción y suburbano y 4 -Estructura Ecológica Principal. El ajuste a esta capa no interviene de manera indirecta otros mapas. 2 -Clasificación del suelo 3 -Categorías de suelo de protección, producción y suburbano y 4 -Estructura Ecológica Principal,
