## Aspectos Generales

| <b>Nro. Ficha</b><br>00000113 | <b>Tipo de Ficha</b><br>Ajuste Cartografico | <b>Sub-Tipo de Ficha</b><br>Ajuste Cartográfico por Inconsistencia |

| <b>Sistema hidrógrafico - Modificación de alineamiento quebrada El Indio</b> |

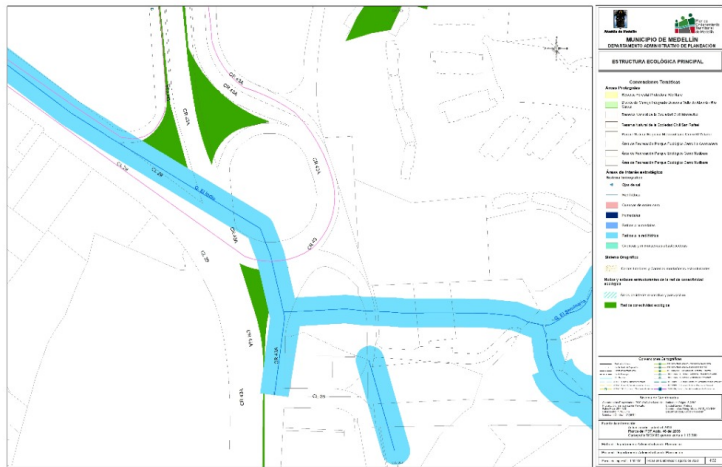
## Imágenes de la Situación

| <b>Descripción</b><br>El tramo de la quebrada El Indio, donde se ubica el predio identificado con CBML 10200010065, fue intervenido y alineado por la vía de la calle 29 con carrera 43 por lo que no es coherente con lo que muestra el mapa 4, Estructura Ecológica Principal. Esta información se encuentra sustentada, igualmente, en los permisos otorgados por elINDERENA a la unidad residencial Poblado de San Diego. |

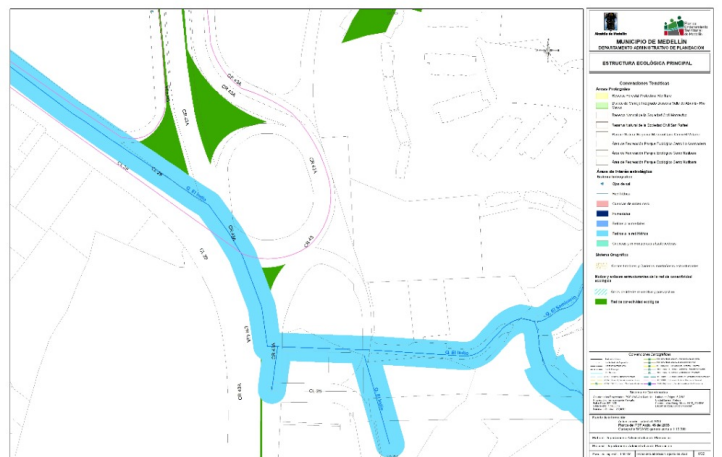
### Mapa Solución

Con base en los conceptos emitidos por el Inderna, el Departamento Técnico de Planeación Metropolitana, los planos con el alineamiento modificado de la quebrada El Indio, se aprueba la urbanización Poblado de San Diego, identificada con U-9548. Así mismo, se indica que la quebrada fue desviada y canalizada por la calle 29, vía que también es el acceso a la urbanización. Finalmente, el Estudio de Evaluación de Impactos Ambientales a Quebrada indica que la quebrada El Indio en el sector antes mencionado estaba siendo modificada en su alineamiento con un box coulvert de 2,5m x 2,5 m y altura variable. Se concluye que se debe corregir en planos, este tramo de quebrada Las modificaciones antes mencionadas serán ajustadas en los siguientes mapas: 1, Mapa número 2, "Clasificación del suelo 2, Mapa número 3, "Categorías de suelo de protección, producción y suburbano 3, Mapa número 4, "Estructura Ecológica Principal 4, Mapa número 6, "Amenazas por Inundación"
