| <b>Nro. Ficha</b><br>00000113 | <b>Tipo de Ficha</b><br>Ajuste Cartografico | <b>Sub-Tipo de Ficha</b><br>Ajuste Cartográfico por Inconsistencia |

| <b>CBML</b> | 10200010065 | <b>Tipo de Elemento</b> | Lote |

## Corrección de inconsistencia en el trazado de la quebrada El Indio

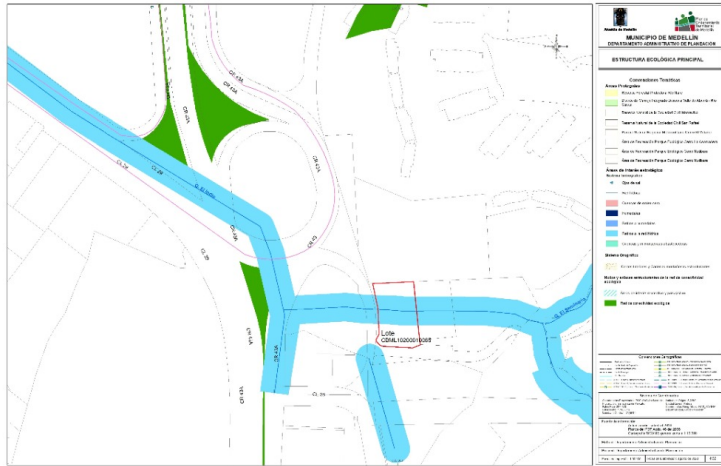
### Imágenes de la Situación

Posteriormente, este Despacho realizó la consulta en los mapas N.2\_Clasificación del suelo, N.3\_Categorías Suelo Protección Producción y Suburbano, N.4\_Estructura Ecológica Principal, N.6\_Amenazas por inundaciones, protocolizados del Acuerdo 48 de 2014, en los cuales se evidencia que el trazado de esta quebrada luego de confluir con la quebrada El Indio, atraviesa el predio con dirección calle 29 No. 41 – 98 objeto de la presente solicitud.

Considerando que en la vista técnica realizada en la presente anualidad 2020, se pudo constatar que por el predio localizado en la calle 29 No. 41 – 98 no se evidencia la presencia de elemento hídrico que lo atravesase. Por lo tanto, se consultaron diferentes fuentes de información (planos del IGAC, 1972 y planchas del estudio de puntos críticos a quebradas del año 199, lo que permitió validar una inconsistencia cartográfica por desplazamiento.

Con base en lo anterior se puede afirmar que este tramo de la quebrada El Indio se encuentra desplazado

en la cartografía protocolizada del Acuerdo 48 de 2014. Por lo tanto, debe hacerse la respectiva corrección por inconsistencia cartográfica.

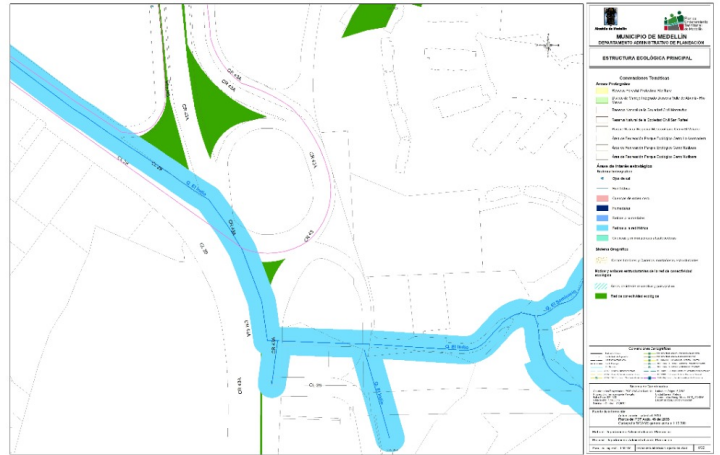
### Mapa Solución

De acuerdo a la información consultada y los elementos técnicos considerados en el informe de respaldo anexo, se debe hacer la corrección del alineamiento de la quebrada El Indio (entre la calle 29 con carrera 41 y la carrera 43A) basado en el mapa del Estudio de Puntos Críticos a Quebradas (Planchas 227 y 228), el cual fue elaborado con inspecciones de campo y coincide en términos generales con el alineamiento del canal que se identifica en el plano Aerofotogramétrico de la ciudad en el año 1972 (Planchas 227 y 228).

Por lo tanto, con la corrección del alineamiento de la quebrada, en el tramo indicado, el predio con Matricula inmobiliaria 001-743097 (CBML 10200010065) localizado en la calle 29 No. 41 – 98, solo tendrá restricciones por el retiro de la quebrada El Indio en un área menor localizada en el costado Sur de la propiedad como se indica en el mapa propuesto. De acuerdo con la corrección realizada, los predios identificados según su CBML, en el Informe técnico realizado por este Departamento Administrativo, también quedarán por fuera de su área de influencia. Ver Anexo 01 Informe Tecnico ficha 113.
