# AJUSTE A LA CARTOGRAFIA

Se solicita a través del oficio con radicado 2016PP009817N01 y sentencia de tutela 05001-40-88-041-2016-00095-0, la corrección de los mapas protocolizados en el Acuerdo Municipal 48 de 2014, con respecto al alineamiento de la quebrada La Poblada 2, en el tramo que se encuentra al interior de la unidad residencial La Palmeira, ubicada en la vereda Las Palmas del corregimiento de Santa Elena.

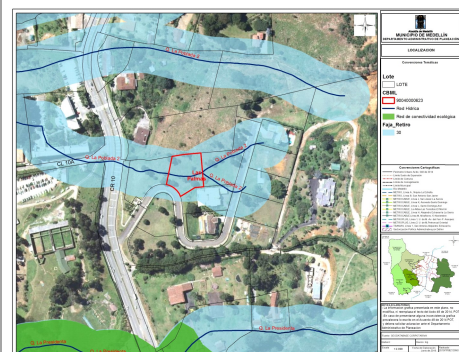
Imágen de la situación actual

Con el objeto de dar respuesta a la solicitud del asunto, Secretaria de Medio Ambiente en el Informe Técnico con radicado N° 201600042034, presenta las conclusiones de la visita de campo realizada, donde se menciona que en el lote no hay evidencias de algún drenaje natural; adicionalmente, se argumenta que una vez consultadas las distintas bases de datos asociadas a la red hídrica de la ciudad, se detectaron inconsistencias graficas entre los planos cartográficos asociados al POT (Acuerdo 48 de 2014) y los planos de la Actualización de la red hídrica elaborado por la SMA en los años 2005-2008; donde se hace alusión a que en éste último no se contempla la existencia de la quebrada en dicho lote.

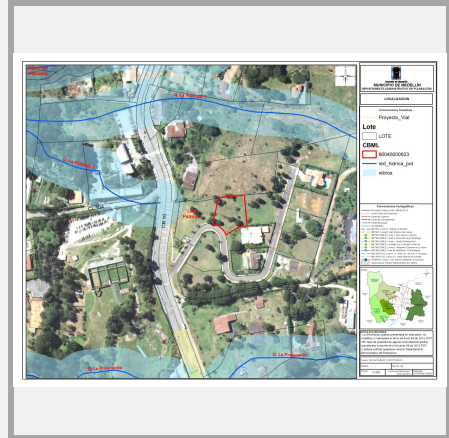
### GRAFICO PROPUESTO

De acuerdo al acto administrativo expedido a través de la Resolución 126 de 21 de septiembre de 2016 (Gaceta Oficial 4402), el Departamento Administrativo de Planeación de Medellín procederá hacer las respectivas correcciones cartográficas en los mapas 2- Clasificación del Suelo, 3- Categorías del Suelos de Protección, Producción Y Suburbano Y 4- Estructura Ecológica Principal; del Acuerdo municipal 48 de 2016, en cuanto al alineamiento de la quebrada la Poblada N°2, en el tramo comprendido entre las carrera 9 y 10 de la Ciudad de Medellín,
