## ASPECTOS GENERALES

14 14. Subsistema de patrimonio cultural inmueble

Inconsistencia entre la edificación mencionada en el artículo 140 del POT - primer listado LICBIC (edificación residencial - Circular 76 # 39-29) y la edificación que se encuentra marcada en la cartografía (con dirección Circular 76 # 39-23).

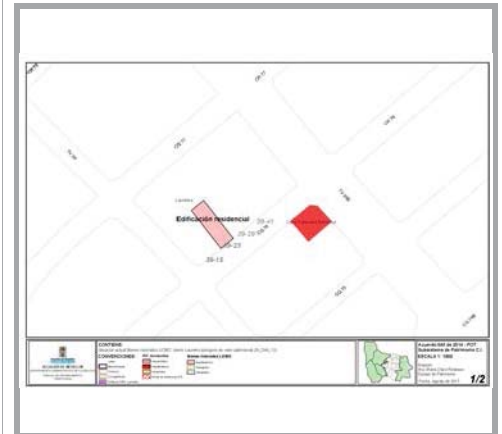
Imágen de la situación actual

El predio localizado en la dirección Circular 76 # 39-23 se encuentra marcado en la cartografía protocolizada del POT como un Bien Valorado como patrimonial (que corresponde a los bienes en listado LICBIC), pero según el artículo 140, Bienes de Valor Patrimonial No Declarados, del POT, la edificación que cuenta con esta valoración (LICBIC) es la propiedad adyacente a esta, que se localiza en la dirección Circular 76 # 39-29, tal y como se evidencia en todos los documentos correspondientes al DTS y al Acuerdo 048 de 2014, dentro del primer listado LICBIC.

Esta situación responde a una inconsistencia entre articulado y la cartografía que deberá ser revisada y corregida en el mapa protocolizado 14. Subsistema de Patrimonio Cultural Inmueble.

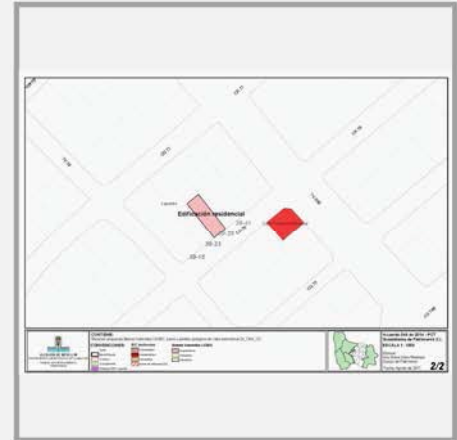
#### GRAFICO PROPUESTO

El predio con dirección Circular 76 # 39-23 (CBML 11080670018) no deberá estar marcado como Bien de Valor Patrimonial ya que actualmente no está incluido dentro del listado, y en cambio el predio aledaño a este, marcado con la dirección Circular 76 # 39-29 (CBML 11080670017) Sí deberá estar marcado con esta denominación, correspondiendo así la información del Acuerdo 048 de 2014 y la cartografía protocolizada del mismo.

Mapa que debe ajustarse: 14. Subsistema de Patrimonio Cultural Inmueble.
