# AJUSTE A LA CARTOGRAFIA

El listado de los Bienes de Interés Cultural (por su sigla BIC) en el Acuerdo 048 de 2014, artículo 139, incluye dos edificaciones denominadas:

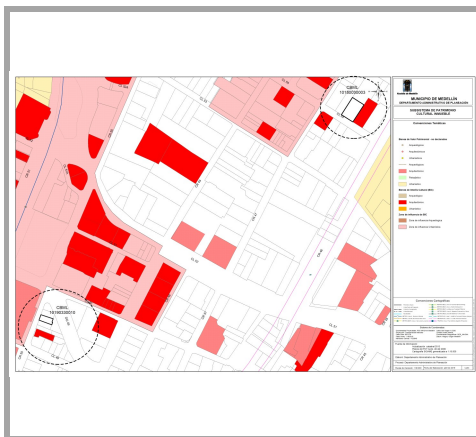
Imágen de la situación actual

Sin embargo, el mapa 14\_Subsistema de Patrimonio Cultural Inmueble, representa otros predios dentro de las mismas manzanas de los anteriores como BIC y no marca los propios según listado del POT.

Esta situación responde a una inconsistencia entre articulado y la cartografía que deberá ser revisada y corregida en el mapa protocolizado del POT para representar acertadamente los predios que se encuentran declarados como BIC.

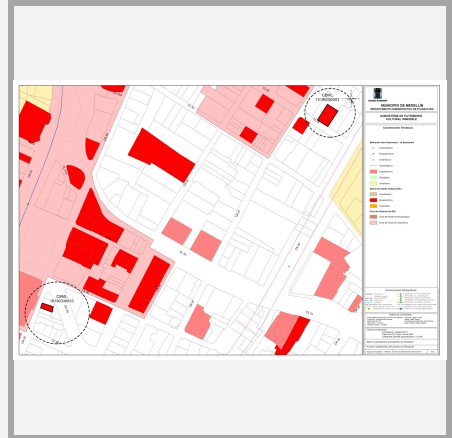
#### GRAFICO PROPUESTO

Se deberá corregir la localización de los BIC correspondientes a los predios, teniendo en cuenta el listado contenido en el artículo 139 del acuerdo 48 de 2014.

1. Edificación Republicana, sede de la Congregación Mariana, actualmente ubicado en el mapa en la dirección calle 54 # 46 – 38, debe localizarse en la dirección calle 54 # 46 – 52 con CBML 10180030003.
2. "Edificio Erlinda, actualmente ubicado en el mapa en la dirección Carrera 50 # 49 - 26, debe localizarse en la dirección Carrera 50 # 49 46 con CBML 10190330010.
