#### SUBDIRECCIÓN DE INFORMACIÓN Y EVALUACIÓN ESTRATÉGICA REVISIÓN DE ESTÁNDARES DE INFORMACIÓN GEOGRÁFICA

**GEODATABASE ASOCIADA AL AJUSTE A LAS INCONSISTENCIAS CARTOGRÁFICAS CON REFERENCIA A LOS BIENES DE VALOR PATRIMONIAL DECLARADOS DEL MUNICIPIO, CARTOGRAFÍA OFICIAL ACUERDO 048 DE 2014.**

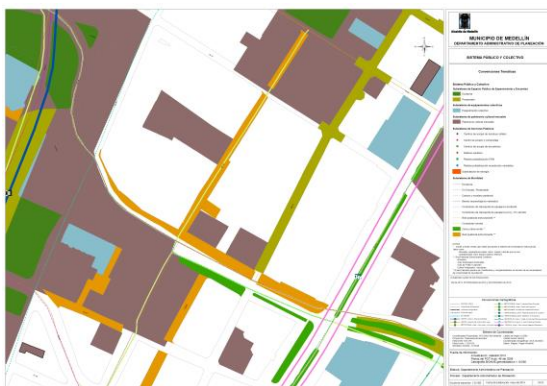
Mapa N°10. Sistema público y colectivo (Actual)

Los polígonos y mapas que han sido objeto de modificación son los siguientes:

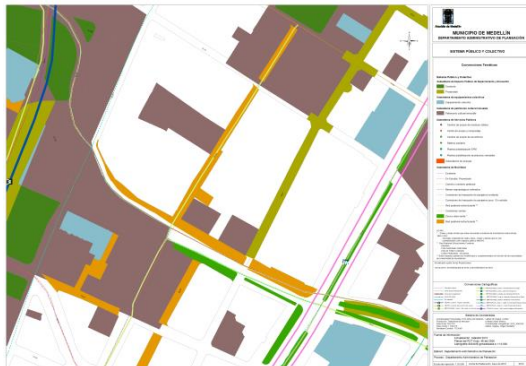
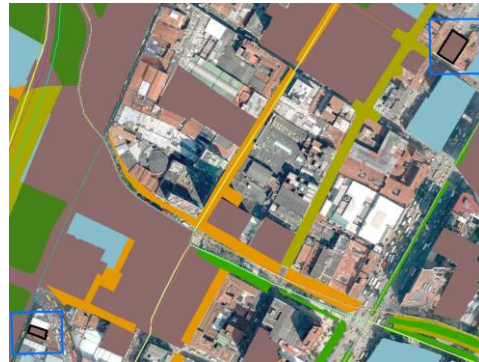
Mapa N°10. Sistema público y colectivo (Propuesto)

Capa suministrada

Se valida la sustitución de la localización de los polígonos de la capa Patrimonio\_BIC “*Edificación Republicana, sede de la Congregación Mariana*” localizado en la dirección Calle 54 # 46 – 38 (CBML 10180030002) por el predio colindante ubicado en la calle 54 # 46 – 52 (CBML 10180030003) ambos del barrio Villanueva, así como el polígono “*Edificio Erlinda*” localizado en la dirección Carrera 50 # 49 – 26 (CBML 10190330007) por el predio colindante ubicado en la Carrera 50 # 49 – 46 (CBML 10190330010) ambos del barrio La Candelaria.
