Nro. 00004480

Ajuste Cartografico

Ajuste Cartográfico por  
Inconsistencia

**inconsistencia cartográfica relacionada con el uso del suelo de predios privados colindantes con la Estación de Metrocable Andalucía**

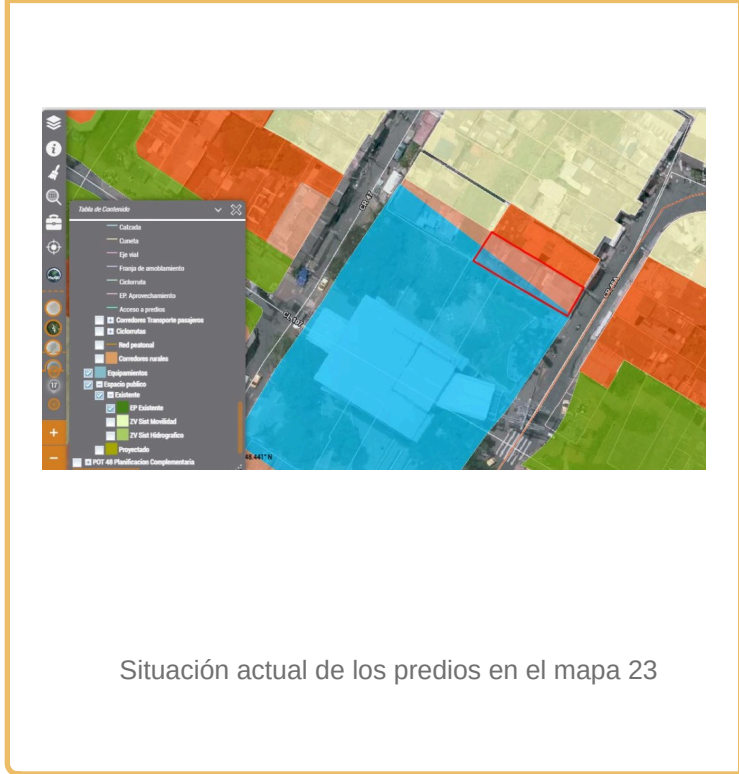
## Imágenes Situación

Basado en la consulta realizada por el señor Gerson Mesa Ramirez mediante el radicado 202210297844, se identifica la inconsistencia cartográfica sobre los predios colindantes a la Estación Metro Cable Andalucía, en el barrio Andalucía de la Comuna 02\_Santa Cruz, identificados con CBML 02060020043 y 02060020013, 02060010029, 02060010028 y 02060010017. Al revisar la delimitación predial de la Estación de Metrocable Andalucía se identifica que esta se sobrepone parcialmente a los predios anteriormente mencionados, generando una afectación por uso, ya que según el plano 23 de usos generales del suelo urbano del POT, estos presentan parcialmente uso Dotacional y uso en media mixtura.

Debido a que estos predios no hacen parte del equipamiento de la Estación de Metrocable Andalucía, se evidencia una imprecisión cartográfica y se procede a solitar información a la Secretaría de Suministros y Servicios, y a la Subsecretaría de Catastro, para que informe sobre la propiedad, destinación específica y fecha de escrituración de los predios mencionados. En respuesta, mediante los radicados 202320061725 y 202320058617, en los cuales se indicó que los predios objeto de consulta no hacen parte de los bienes del distrito de Medellín ni del Metro de Medellín.

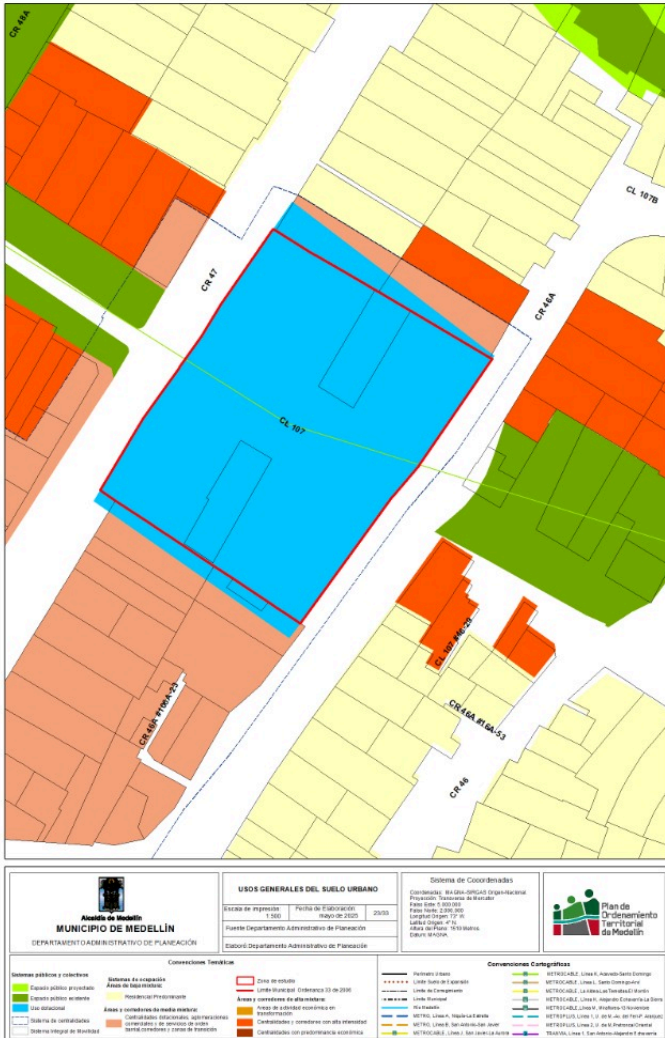
Mapa 23 \_Situación Actual

Mapa Situación
