**PROYECTO “ESTUDIOS DE AMENAZA, VULNERABILIDAD Y RIESGO DE DETALLE
PARA LOS POLÍGONOS DE BARRIOS SOSTENIBLES EN EL MUNICIPIO DE
MEDELLÍN”**

**INFORME DE AMENAZA, VULNERABILIDAD Y RIESGO POR
MOVIMIENTOS EN MASA, INUNDACIONES Y AVENIDAS
TORRENCIALES
POLÍGONO EL FARO**

MAYO DE 2018

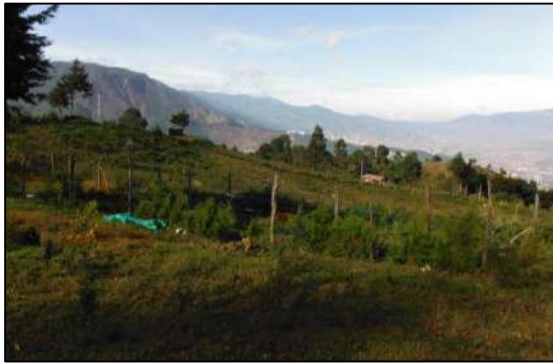
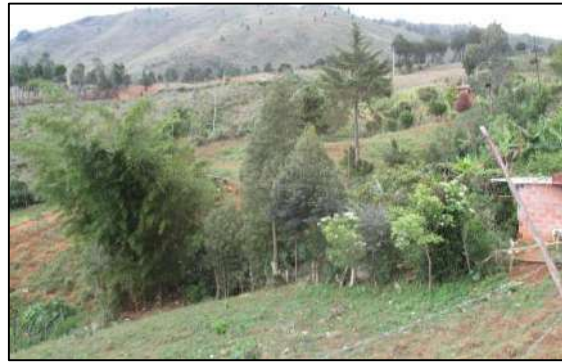
Parte superior de la Zona 1 de la UMI El Faro - Golondrina

Figura 2. Aspectos generales de la UMI El Faro - Golondrinas

En la Figura 5 y en Figura 3 se presentan algunas imágenes sobre la panorámica general de la Zona 1 de la UMI El Faro – Golondrinas. En la Figura 4 se muestran algunos hallazgos de redes antrópicas instaladas por la comunidad.

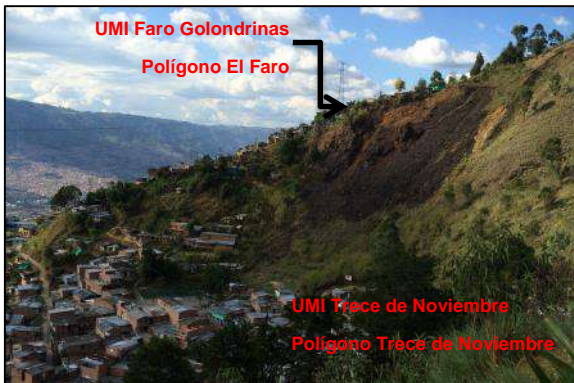
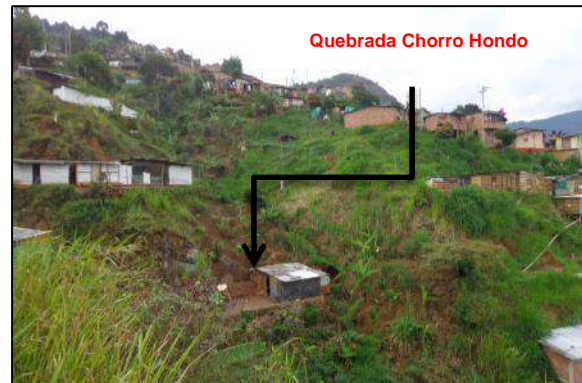
Zona 1 de la UMI El Faro - Golondrinas limitando con la UMI Trece de Noviembre

Parte baja de la Zona 1 de la UMI El Faro – Golondrinas incluyendo Quebrada Chorro Hondo

Figura 3. Aspectos generales de la UMI El Faro – Golondrinas (Continuación)

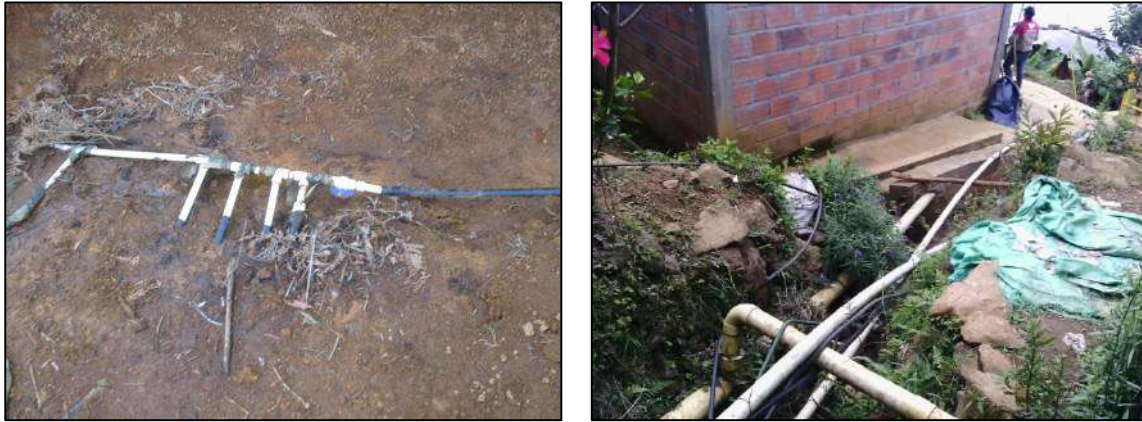
Figura 4. Redes antrópicas de servicios instaladas por la comunidad encontradas en el Polígono El Faro

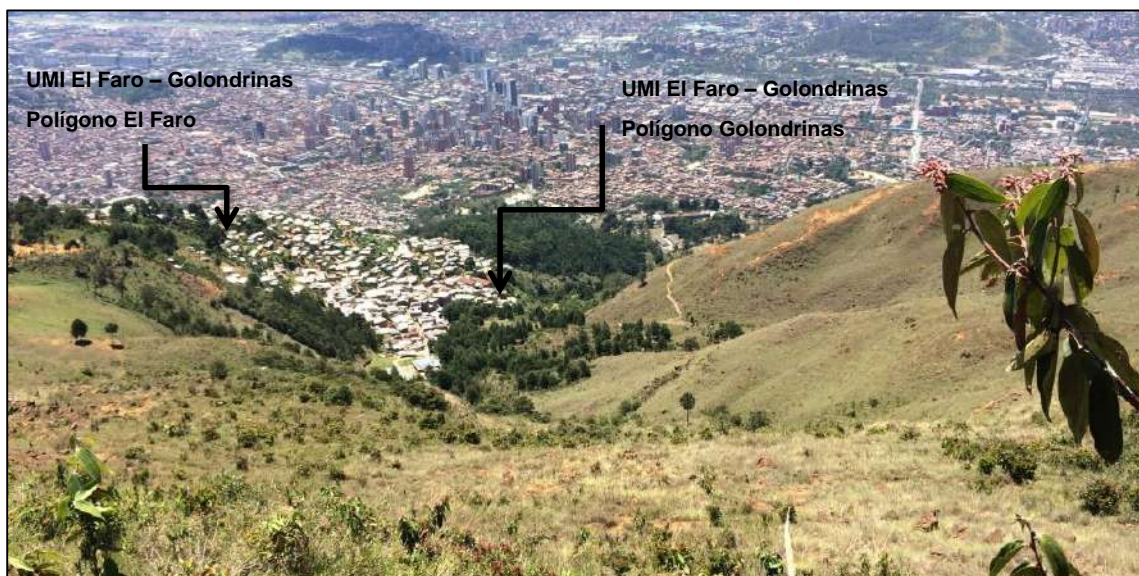
Figura 5. Vista de la parte baja de la Zona 2 de la UMI El Faro - Golondrinas

La importancia entonces de la prolongación de la UMI hasta la Zona 2, involucrando la cuenca de la Quebrada La Loca, está en la necesidad de analizar fenómenos de inestabilidad en la cuenca que podrían desencadenar torrencialidades sobre la Quebrada La Loca. En la Figura 5 se presenta una vista panorámica de las condiciones actuales de la Zona 2 de la UMI El Faro - Golondrinas.

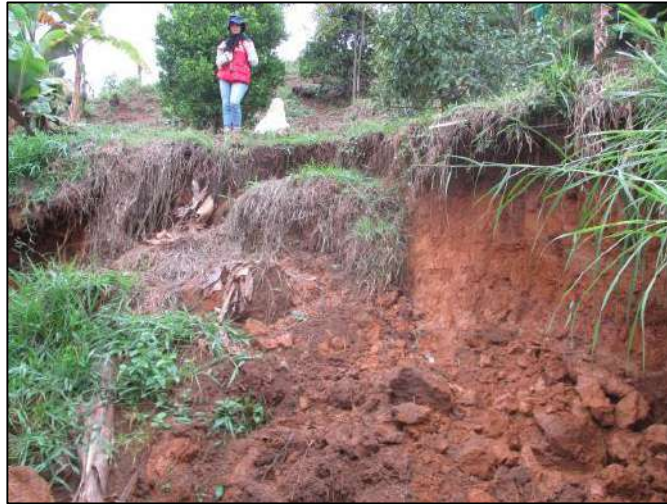
Figura 6. Procesos morfodinámicos presentes al interior del Polígono El Faro

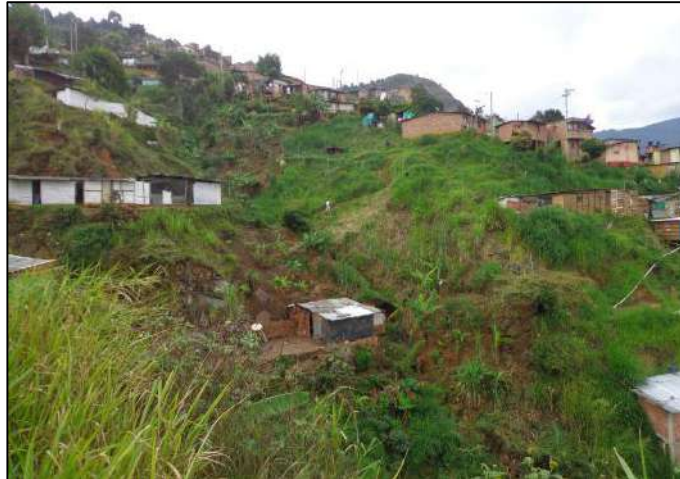
Figura 7. Urbanismo al interior del Polígono El Faro en márgenes de la Quebrada Chorro Hondo

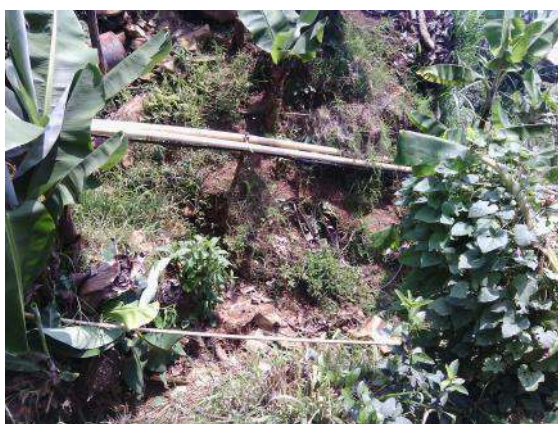
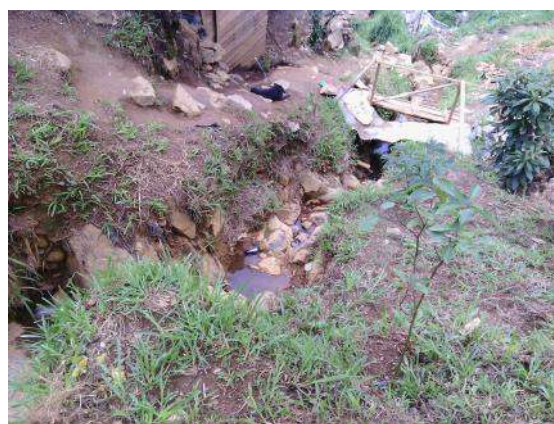
Drenaje natural quebrada Chorro Hondo1

Drenaje natural quebrada Chorro Hondo

Figura 8. Condiciones actuales de los Drenajes Chorro Hondo y Chorro Hondo 1

- ✓ Finalmente, los drenajes Chorro Hondo y Chorro Hondo 1 confluyen en la zona baja de la UMI por fuera del Polígono El Faro. La Figura 8 muestrea un panorama de las condiciones actuales de los drenajes de Chorro Hondo y Chorro Hondo 1.

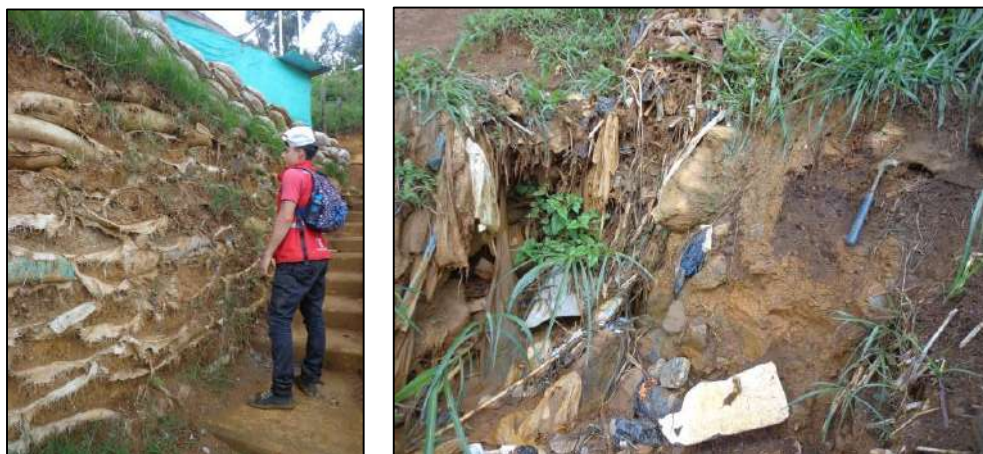
Figura 9. Llenos antrópicos en el Polígono El Faro A) Como base para vivienda y B) Cerca de la Quebrada Chorro Hondo

Se encuentran cuerpos pequeños dispersos en la zona del polígono, hacia la parte inferior de la UMI, la mayoría como resultado de la construcción de viviendas, con diferente geometría y profundidad (Figura 9).

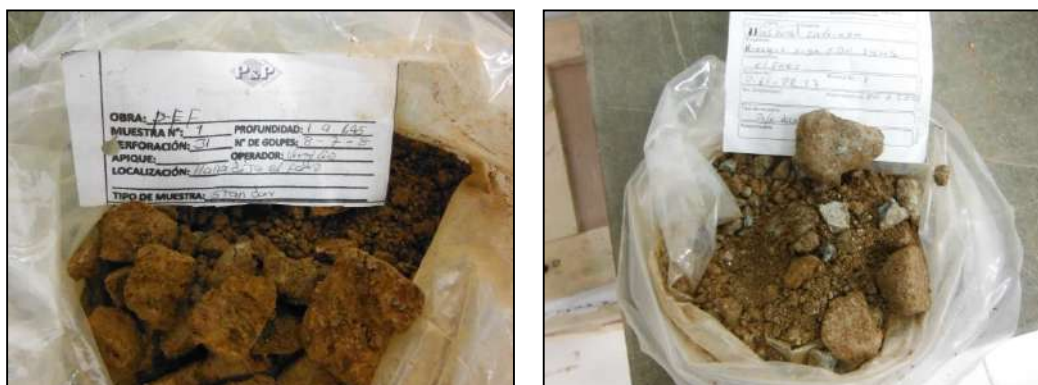
El lleno antrópico encontrado en la Perforación P-EF-PR-31 está hacia la parte norte del polígono, con otros cuerpos pequeños como los hallados en las Perforaciones 326(LD-PR-02), 294(LD-PP-08). Presenta un espesor de 1.8 m, está compuesto por material limoso de color café naranja con zonas café grisáceas y negras, con fragmentos de dunitas de forma angular y tamaños de hasta 0,025 m, moderadamente meteorizados.

En la Perforación P-EF-PR-27 se encuentra un cuerpo con 1 m de espesor, ubicado hacia la parte superior del polígono, formado por la mezcla de limos y arcillas, de color café naranja a café grisáceo con bloques de ladrillo y concreto (Figura 10).

Figura 10. Llenos antrópicos en las Perforaciones P-EF-PR-31 y P-EF-PR-27

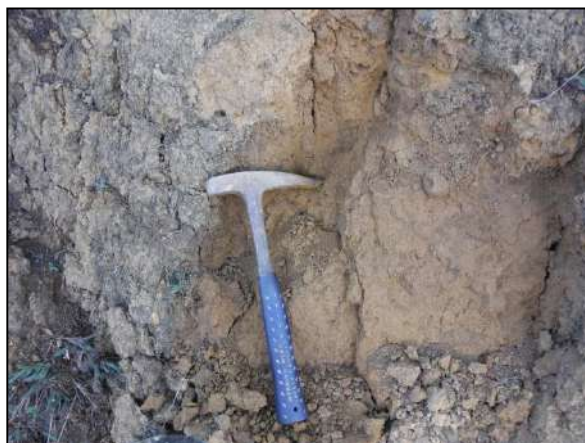
En algunas partes se encuentran mezcladas con suelo residual de las Dunitas de Medellín, el tamaño de grano es principalmente limo, de color pardo amarillento y generalmente se encuentran húmedas (Figura 11).

Figura 11. Cenizas volcánicas en la parte este de la UMI El Faro - Golondrinas

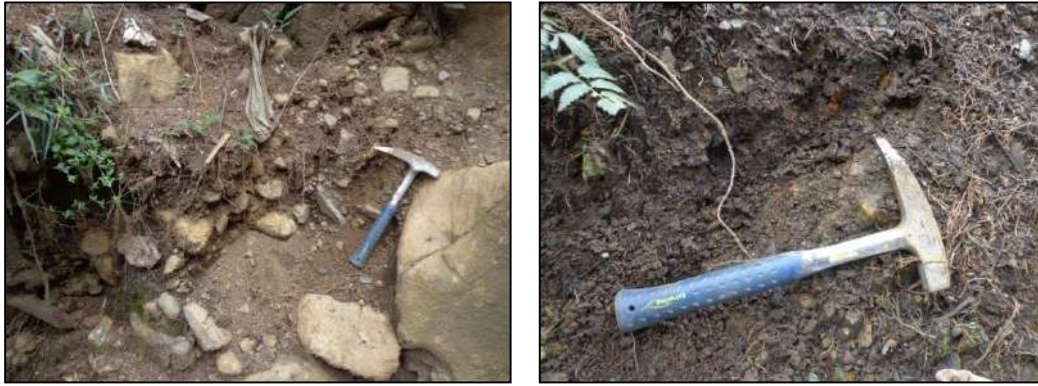
Se encuentra principalmente en el cauce de la Quebrada La Loca y en algunas de sus margenes, especialmente aguas abajo de la desembocadura de la Quebrada La Loca 1. La relación matriz/fragmentos varía de 60/40 a 10/90. La matriz es areno limosa a limo arenosa de color café oscuro con naranja, se encuentra húmeda y/o saturada, presenta consistencia blanda y tenacidad baja. Los fragmentos corresponden a dunitas ligera a moderadamente meteorizados, subangulares, con tamaños de 2 mm a 1 m (Figura 20).

Figura 12. Depósito aluviotorrencial de la Quebrada La Loca en las Estaciones de Campo AMD05-U-EFG y AMD03-U-EFG

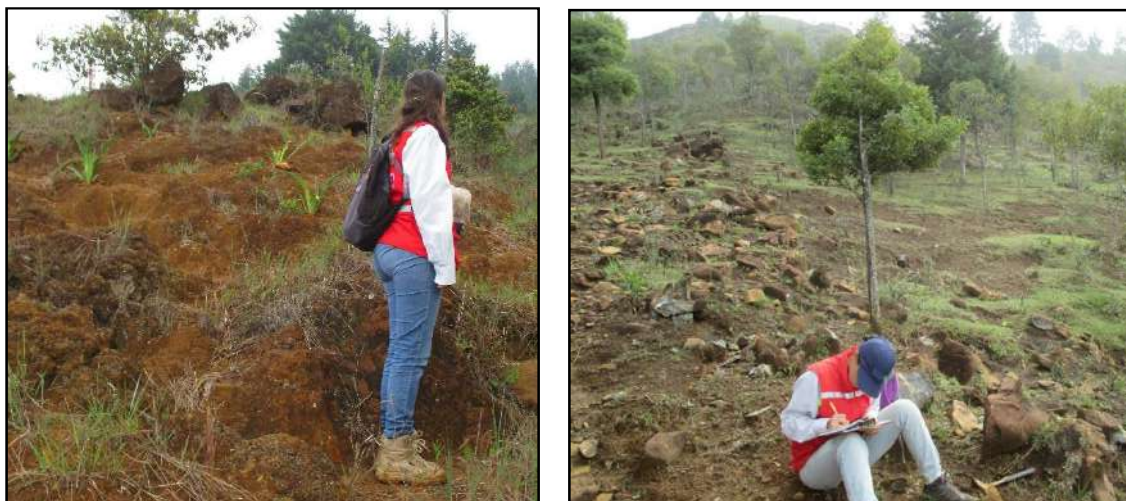
Consisten en una matriz limosa a limo arenosa con altos contenidos de materia orgánica y nódulos de hierro, de color café, húmeda, de consistencia blanda a firme y tenacidad baja a nula, con menos del 10% de fragmentos de roca, subangulares a angulares, que miden hasta 10 cm. Estos cuerpos se hallan en medio de bloques métricos in situ de las Dunitas de Medellín, los cuales quedan expuestos en superficie por erosión hídrica y/o eólica (Figura 13).

Figura 13. Depósitos coluviales típicos de la zona

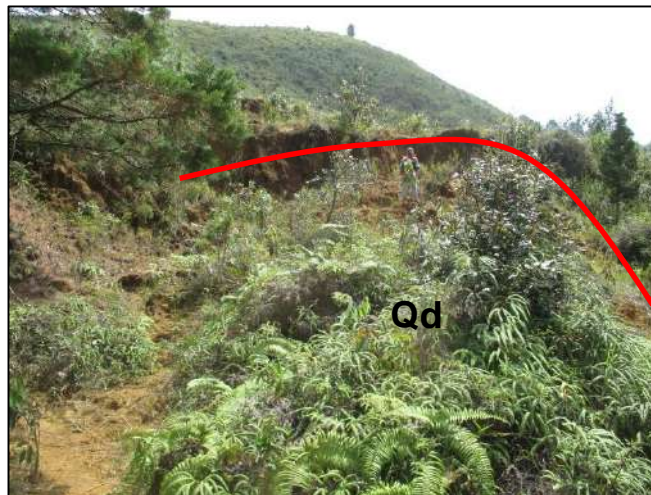
Figura 14. Depósito de deslizamiento en la parte alta de la UMI El Faro-Golondrinas

El material de este depósito proviene del Horizonte IIA de las Dunitas de Medellín, que se encuentra en el escarpe de la parte media de la UMI, dejado por una cárcava inactiva, en la cual están contenidos otros procesos menores actualmente activos. Además, contiene superficialmente materiales antrópicos como basura y escombros, provenientes de las viviendas ubicadas en la parte superior del escarpe mencionado anteriormente.

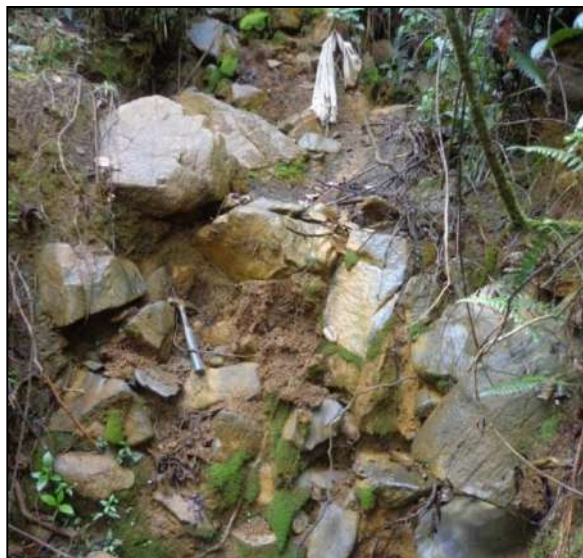
Los depósitos localizados hacia el oeste de la UMI son los más extensos de la zona de estudio. Se definieron tres depósitos con espesores de hasta de 10 m (Figura 15). Para ello fue fundamental el apoyo de fotografías aéreas, el uso de perfiles topográficos y la información tomada en las Estaciones de Campo AMD01-U-EFG, AMD02-U-EFG, AMD04-U-EFG y con la Línea Geofísica P-G-LG-03. Presentan relación matriz/fragmentos de 80/20, con matriz limosa de color pardo anaranjado con café, húmeda a saturada, de consistencia blanda y tenacidad media a alta. Los fragmentos corresponden a dunita y esquistos, subredondeados, con tamaños entre 50 cm y 1 m.

Figura 15. Depósito de flujo de lodos y/o escombros ubicado en la parte superior de la UMI

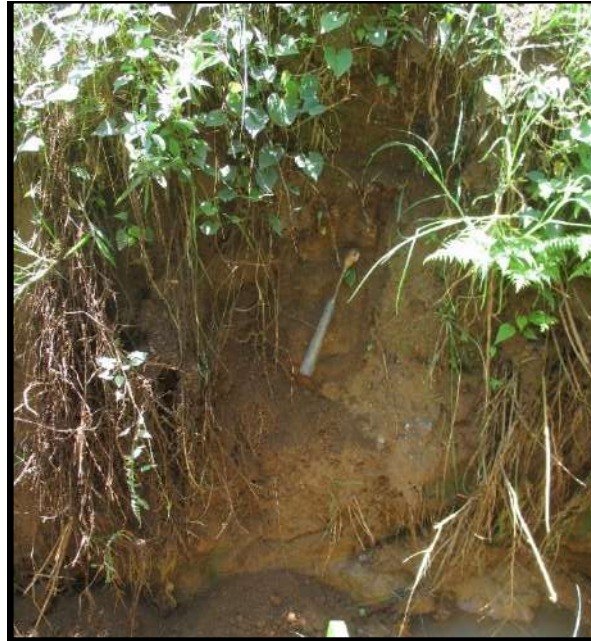
Los depósitos encontrados al interior del Polígono El Faro, son cortos en extensión. Estos se definieron de acuerdo con las Perforaciones P-EF-PR-39, 323 (LD-PP-66), 301 (LD-PP-22) y 299 (LD-PP-18) y con las Estaciones de Campo AMD13-EFG y AMD14-EFG. Estos depósitos presentan espesores de al menos 4 m, con relación matriz/fragmentos 95/5, matriz limosa de color pardo anaranjado, húmeda, de consistencia blanda y tenacidad media. Los fragmentos corresponden a dunitas, moderadamente meteorizadas, subredondeados, con tamaños menores a 7 cm (Figura 16).

Figura 16. Depósito de flujos de lodos y/o escombros cerca del Polígono El Faro

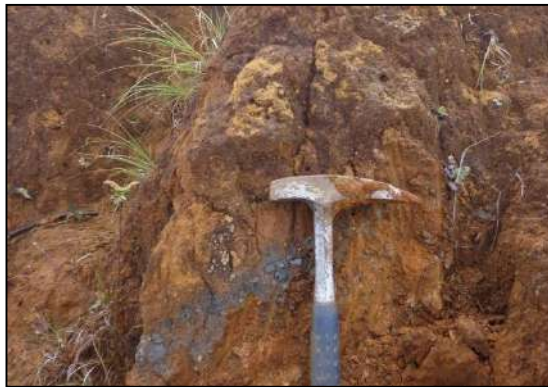
Además, en las Estaciones de Campo SFJ08-U-EFG, SFJ09-U-EFG, AMD42-U-EFG, AMD43-U-EFG, AMD44-U-EFG, AMD45-U-EFG, AMD46-U-EFG, GPL28-U-EFG, GPL29-U-EFG y KGL05-EFG se identificó el Horizonte IB como un suelo limoso con alto contenido de nódulos de hierro de hasta 6.0 mm de longitud, consistencia blanda y húmedo, como se ilustra en la Figura 18.

Figura 18. Horizonte IB de meteorización en estación AMD42-U-EFG

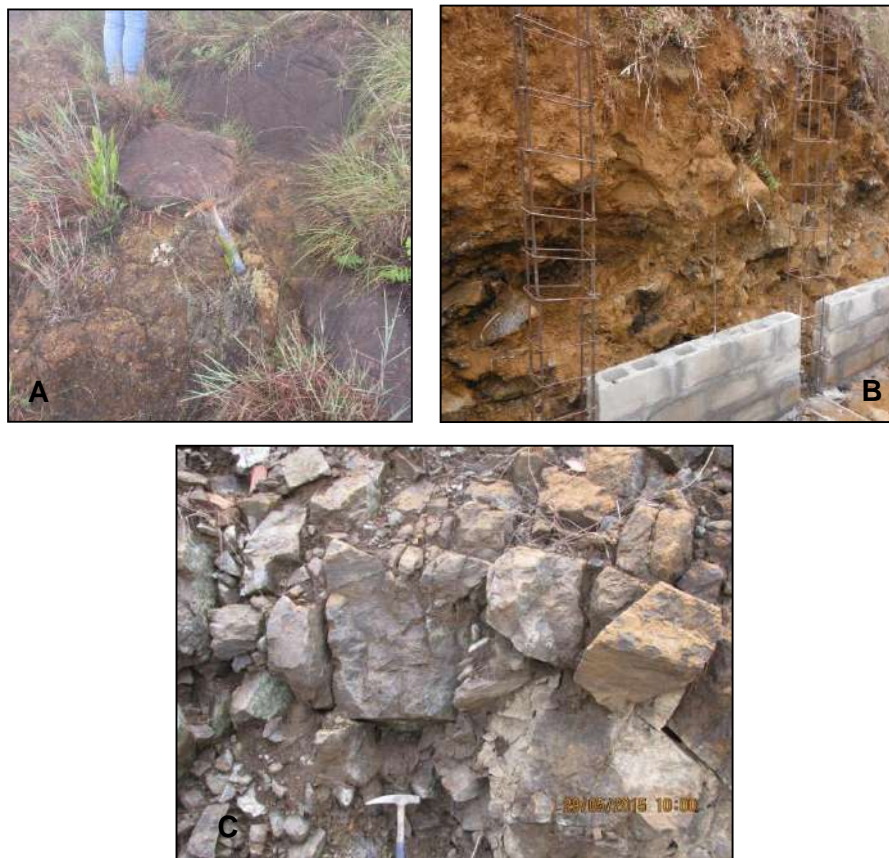
En las Estaciones de Campo SFJ03-U-EFG, SFJ05-U-EFG y GPL15-U-EFG, es común encontrar zonas donde el suelo residual ha sido lavado, quedando bloques de roca frescos en superficie (Figura 20A) de tamaños menores de 50 cm. Los bloques están

fuertemente diaclasados y cizallados como se ilustra en la Figura 20B y en la Figura 20C, en la parte alta de la margen derecha de la Quebrada La Loca.

Figura 20. Horizonte IIA de meteorización A) Bloques en superficie por erosión superficial y B) y C) Bloques de dunitas fuertemente diaclasados

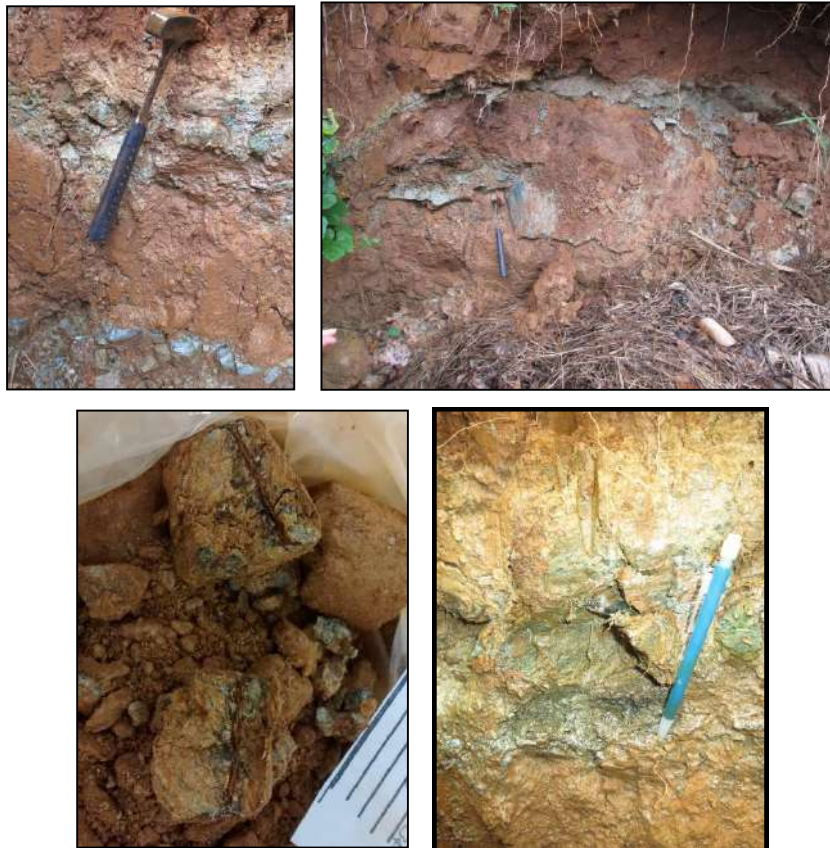
La salbanda de dunitas (tacto jabonoso) fue identificada en las Estaciones AMD01-EF y AMD09-U-EFG, y en la Perforación P-EF-PP-29, localizadas en la parte superior del Polígono El Faro (Figura 29), cerca del CAI (límites con la UMI del Trece de Noviembre) y sobre la margen izquierda de la Quebrada La Loca. Este suelo residual tiene estructura esquistosa, con minerales verdes tales como talco, clorita y serpentina, de aspecto jabonoso.

Figura 21. Horizonte IC de Dunitas con estructura esquistosa

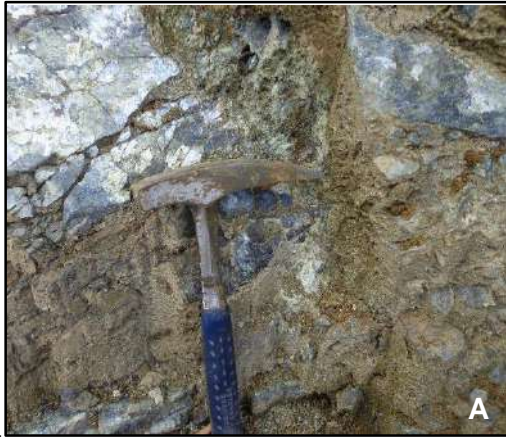
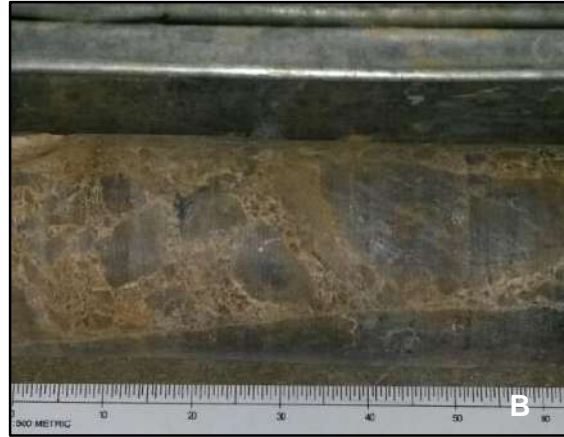
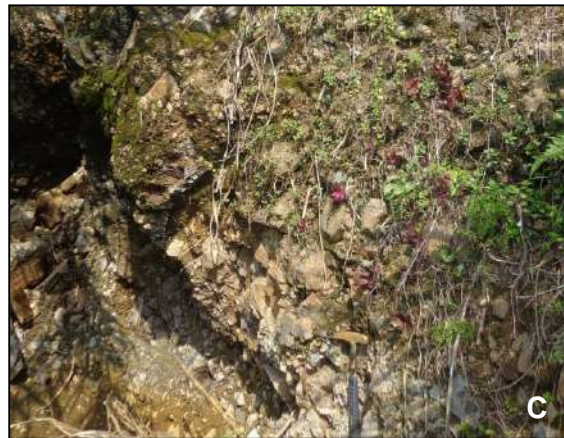
Las brechas tectónicas fueron encontradas en las Estaciones de Campo AMD01-G, MAD01-G y en las Perforaciones P-G-PR-33 y P-EF-PR-34 (Figura 22). En la Perforación P-EF-PR-34, entre 14 m y 16 m se presenta una brecha soldada donde se identifican los bloques angulares de dunitas, embebidos en un suelo tamaño arena completamente consolidado (duro-cementado). Se encuentra en contacto neto con la dunita, tal y como se observa en la Figura 22B.

Figura 22. Brecha de Dunitas A) En la estación AMD01-G, B) En la perforación P-EF-PR-34 y C) Sobre la Qda. La Loquita

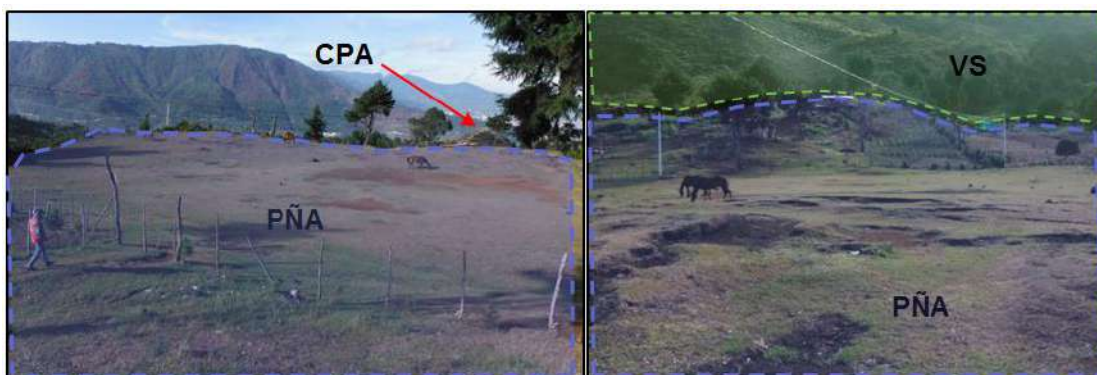
Se localiza en el extremo oriental de la UMI hacia los límites con la UMI del Trece de Noviembre. Esta geoforma se encuentra dispuesta en sentido preferencial NE en la parte alta de la Quebrada Chorro Hondo, entre las cotas 2206 msnm y 2134 msnm. Se relaciona con rasgos estructurales asociados a descansos de falla, ya que limita tanto en la parte superior como inferior por escarpes y lineamientos de gran continuidad observados en quiebres de pendiente y lomos deflectados. Presenta baja inclinación entre los 0° y 5° (superficies suaves), son de gran continuidad encontrándose desde la parte alta de la UMI hasta el camino que conduce hacia el Cerro Pan de Azúcar, presenta bajo grado de incisión y forma irregular. Litológicamente se desarrolla sobre los Horizontes IB y IC de las Dunitas de Medellín. En la Figura 27 se resalta sombreada dicha unidad.

Figura 27. A) Unidad de Peldaño Alto PÑA, al fondo el Cerro Pan de Azúcar CPA y B) Unidad de Vertiente Suave VS

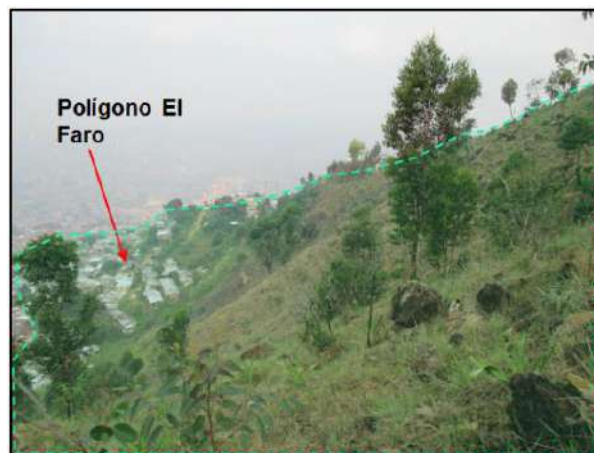
Se localiza sobre la margen derecha e izquierda de la quebrada Chorro Hondo 1. Conformada cerca del 50% del Polígono El Faro. Presenta topos estrechos subangulosos con pendientes fuertes entre 15° y 30°. Sus laderas son cortas y escarpadas con pendientes mayores que 30°, de formas rectas. Litológicamente esta geoforma está compuesta por material rocoso de los horizontes IIA y IIB de las Dunitas de Medellín (Figura 33).

Figura 33. Lomo Estrecho con Vertientes Fuertes LEVF

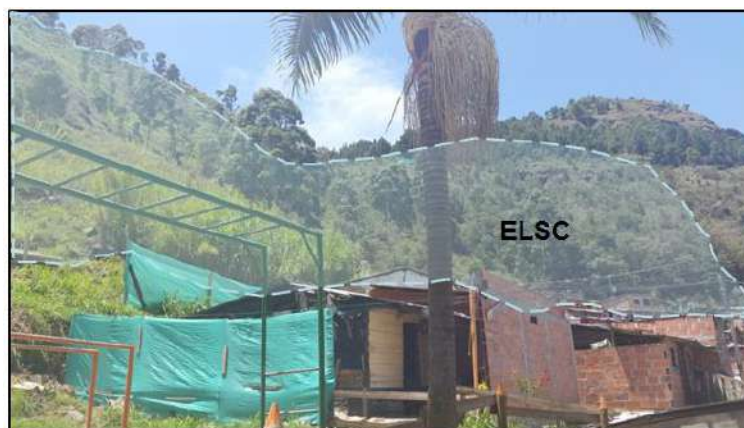
Se encuentra ubicado en el extremo sur del Polígono El Faro, hacia los límites con la UMI del Trece de Noviembre. Conformar una antigua cárcava, la cual se encuentra entre las cotas 1864 msnm y 2022 msnm. Se caracteriza por presentar pendientes muy escarpadas con ángulos mayores que 30°, desarrolladas sobre material rocoso altamente fracturado de las Dunitas de Medellín. Presenta paredes (frentes) de roca largos de aproximadamente 2000 m de longitud y altura mayor de 100 m (Figura 34), con forma semicircular muy característica, y moderado grado de incisión asociado a la Quebrada La Rafita. Litológicamente esta unidad se desarrolla sobre el Horizonte IIA de las Dunitas de Medellín. En esta unidad geomorfológica se desarrollan procesos de inestabilidad como caída de rocas favorecido por procesos de erosión superficial.

Figura 34. Unidad de Escarpe Largo Semicircular-ELSC localizado en la parte alta del polígono

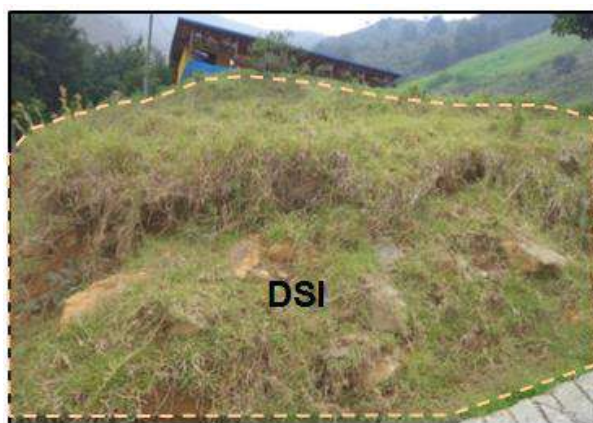
Esta geoforma presenta varios cuerpos distribuidos en toda la UMI. Corresponden a zonas con pendientes suaves menores de 15° sin incisión, presenta formas variadas desde alargadas hasta ovaladas. Son producto del desprendimiento de materiales provenientes de las vertientes y zonas escarpadas. Se desarrollan sobre flujos de lodos y/o escombros (Figura 35).

Figura 35. Unidad de Depósitos Sin Incisión-DSI

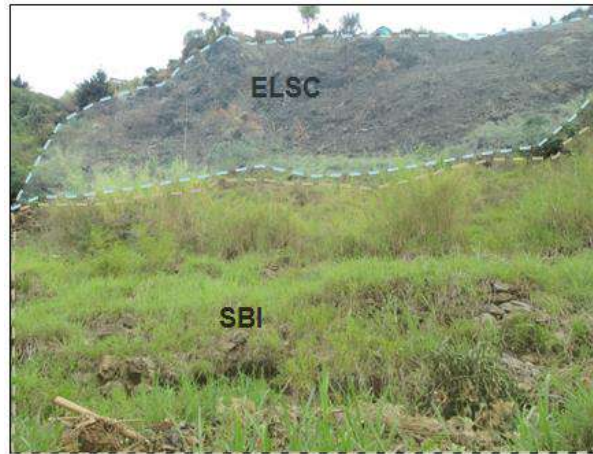
Localizada en el extremo sur del Polígono El Faro, en los límites con la UMI del Trece de Noviembre y sobre la margen izquierda de la Quebrada la Loca 1. Esta geoforma presenta topes suaves con pendientes menores que 5°, con bajo grado de incisión. Es el resultado de la acumulación de fragmentos de roca desprendidos, producto de la inestabilidad (caída de rocas) presente en la parte superior de la unidad geomorfológica

denominada como escarpes largos semicirculares (ELSC). Litológicamente, se desarrolla sobre depósitos de deslizamiento y materiales antrópicos asociados a urbanizaciones aledañas (Figura 36)

Figura 36. Unidades geomorfológicas de Superficies con Baja Incisión y Escarpe Largo Semicircular-ELSC

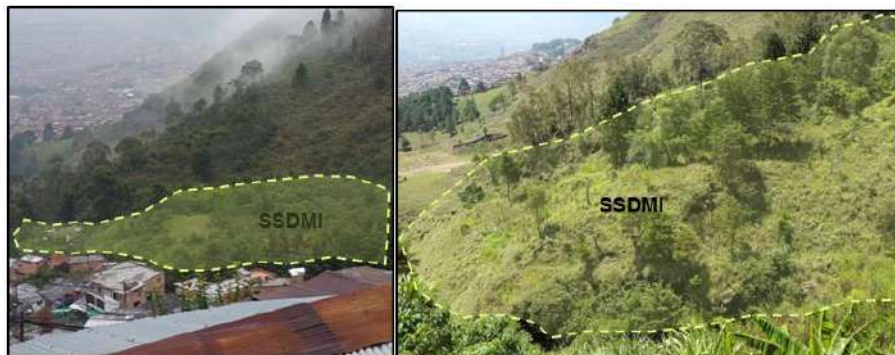
Localizada sobre la margen derecha de la Quebrada La Loca 1. Esta geoforma tiene forma alargada cuya longitud en planta alcanza cerca de 400 m, presenta topes suaves con pendientes menores de 15° y laderas cortas moderadamente incisadas. Son el resultado de procesos de inestabilidad generados en la unidad geomorfológica de Escarpes y Vertientes Moderadas. Litológicamente, se encuentra sobre depósitos de flujo de lodos y/o escombros (Figura 37).

Figura 37. Unidad de Superficies Suaves sobre Depósitos Moderadamente Incisados SSDMI

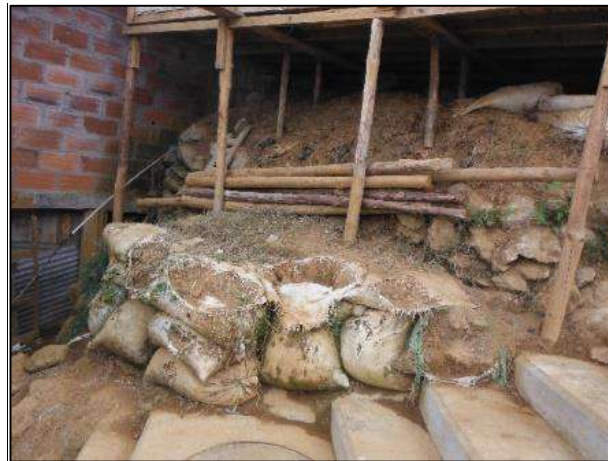
Se encuentra distribuida a lo largo de la UMI, con mayor concentración dentro de los Polígonos El Faro y Golondrinas. Corresponde a superficies explanadas con formas irregulares modificadas antrópicamente. Presenta pendientes suaves, variables entre 0° y 5° de inclinación. Se desarrollan sobre materiales antrópicos como se ilustra en la Figura 38.

Figura 38. Unidad de Superficie Antrópica-SA

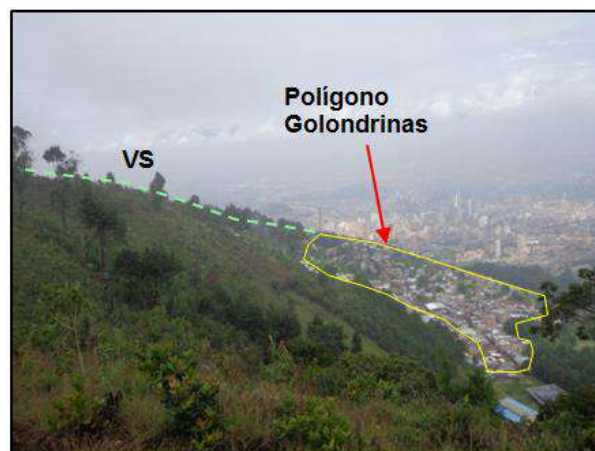
Localizada en la parte media de la UMI, entre las Quebradas Chorro Hondo y Chorro Hondo 1, limitada en la parte inferior por la Unidad de Escarpe y Peldaño Alto. Se caracteriza por tener pendientes de suaves rectas continuas, como se ilustra en la Figura 41. Litológicamente, esta unidad se desarrolla sobre suelo residual de las Dunitas de Medellín.

Figura 41. Vertiente Suave VS en la parte superior del Polígono Golondrinas

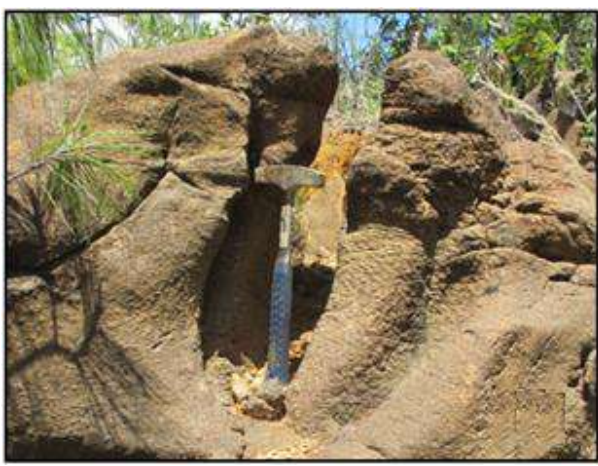
Figura 43. Disolución en la Dunita de Medellín en forma de canales (Parte alta de la UMI El Faro - Golondrinas)

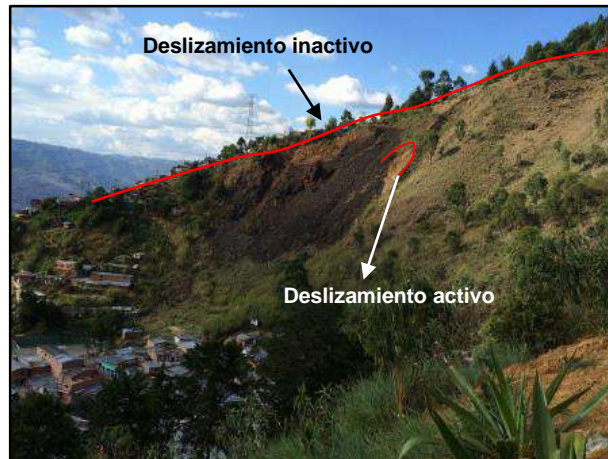
Figura 49. Deslizamiento activo en Estación de Campo MAD03-U-TN

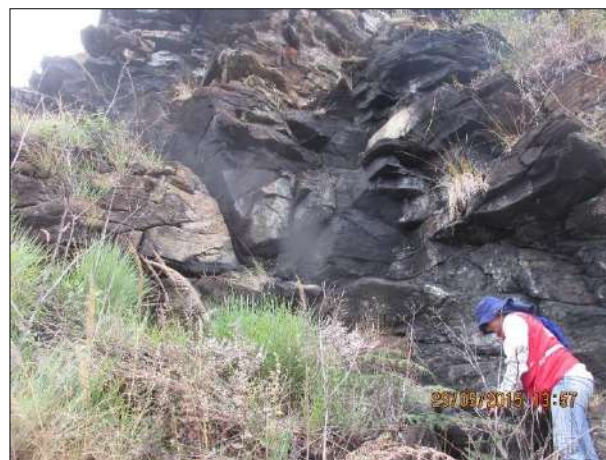
Figura 50. (A) Macizo rocoso con discontinuidades que favorecen la caída

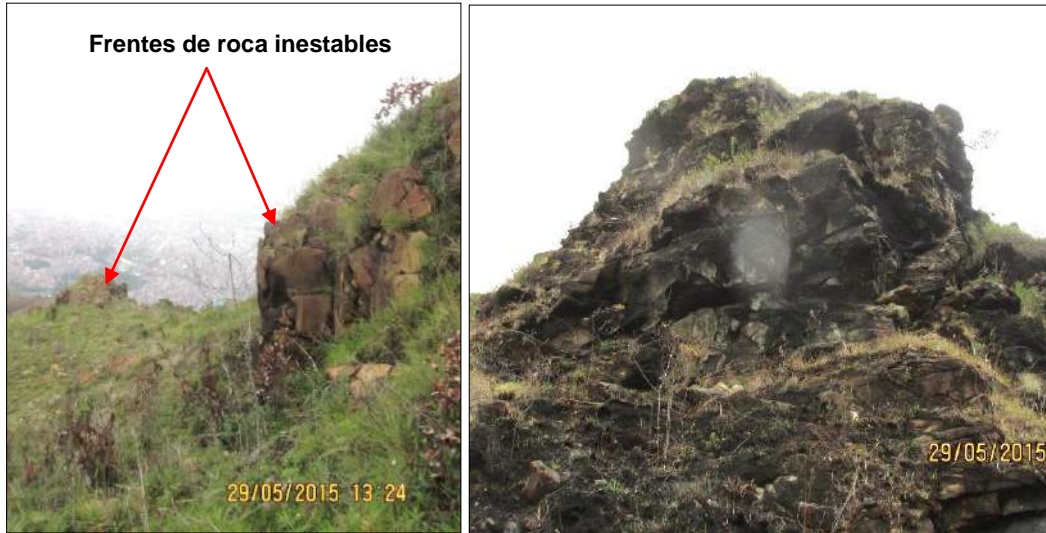
Figura 51. (B) Frentes de roca inestables

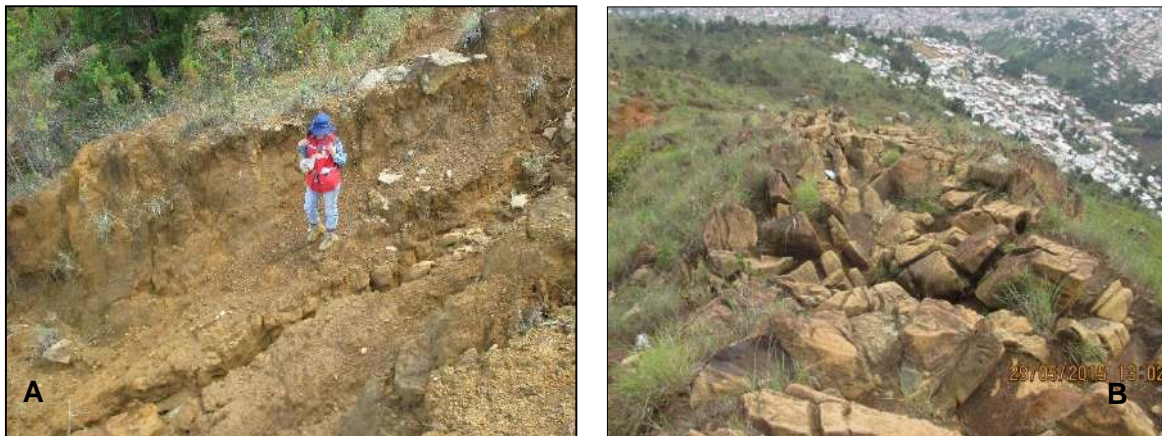
Los surcos, las cárcavas y los bloques en superficie por erosión son producto de procesos de erosión superficial eólica y fluvial. Los surcos (Figura 121 -A) se hallan en la parte alta y media de la UMI, alcanzando longitudes de hasta 20 m y profundidad de 80 cm, generándose sobre el suelo residual de las dunitas. Algunos de los surcos se encontraron con agua y localizados en la parte superior de algunas cicatrices de deslizamiento. Los bloques en superficie se encuentran tanto en pendientes moderadas como en escarpes, siendo estos últimos los más susceptibles a generar caídas de rocas como se observa en la Figura 121 (B).

Figura 52. (A) Surcos y (B) bloques en superficie en pendientes moderadas

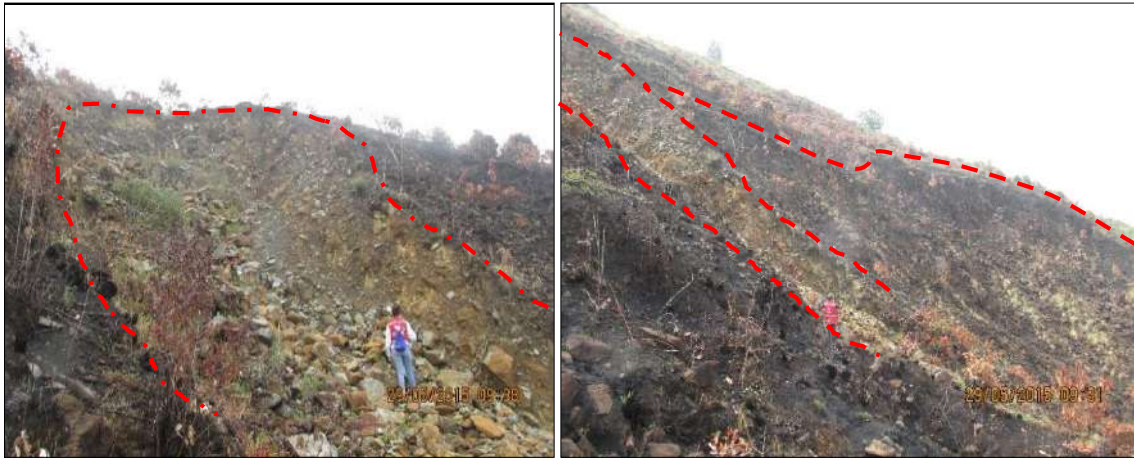
Figura 54. Cárcavas activas ubicadas en la parte superior de la UMI en Estaciones de Campo SFJ05-U-EFG y SFJ06-U-EFG

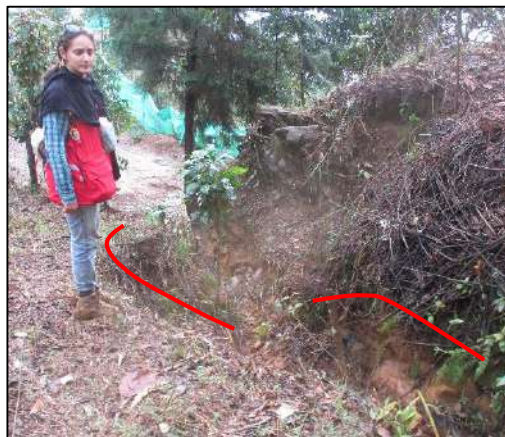
En lo que tiene que ver con procesos morfodinámicos asociados a la dinámica fluvial de los drenajes de la UMI El Faro - Golondrinas, a partir de la fotointerpretación se identificaron cicatrices de movimientos en masa y cárcavas, en las márgenes de las Quebradas La Loca, Chorro Hondo y Chorro Hondo 1 (incluidos sus afluentes). Los procesos observados pueden estar asociados a socavación del cauce de las quebradas. El fenómeno de socavación lateral se evidenció en la Quebrada Chorro Hondo, justo aguas arriba de la intersección con el Polígono El Faro. Dicha socavación produce el desconfinamiento del material de las orillas y genera desgarres de 1 m de profundidad (Figura 55).

Figura 55. Socavación lateral en la Quebrada Chorro Hondo

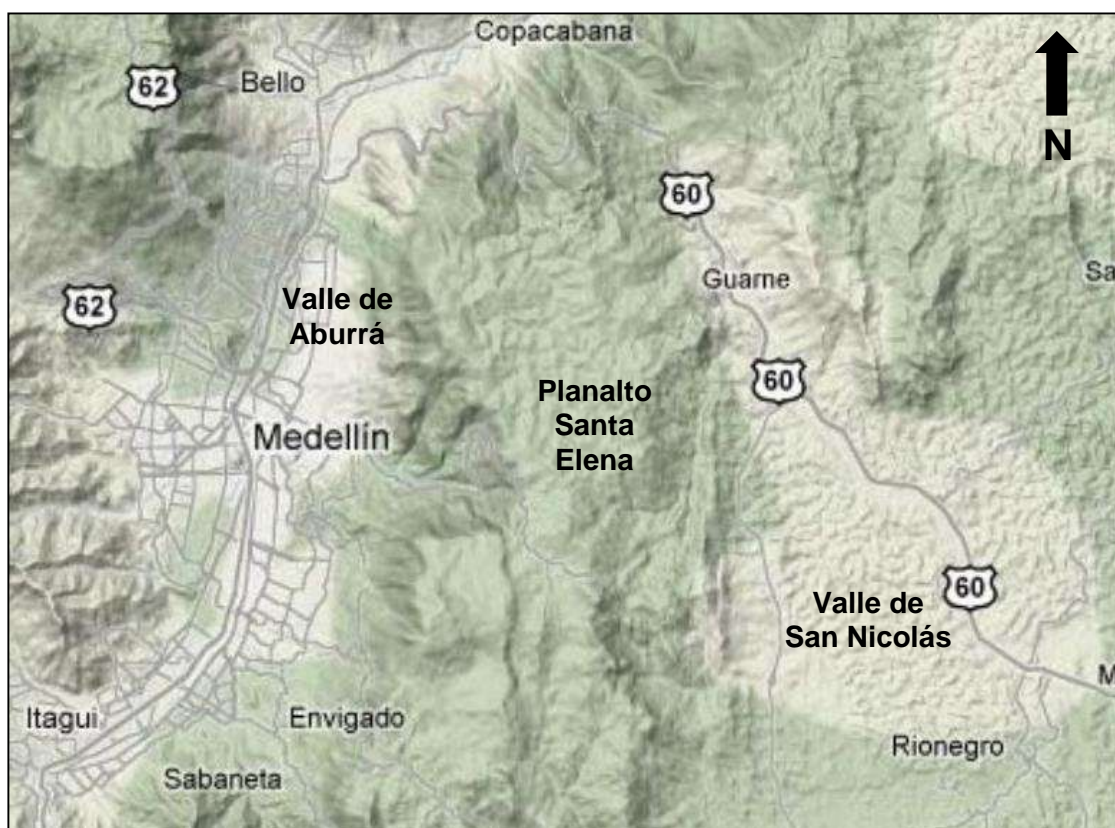
Figura 73. Esquema de localización de las unidades geomorfológicas de interés hidrogeológico (Sin escala)

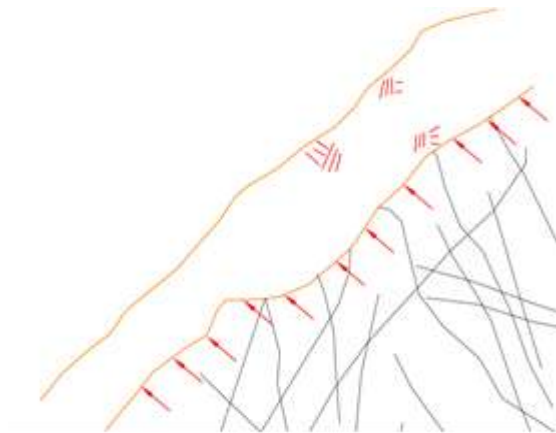
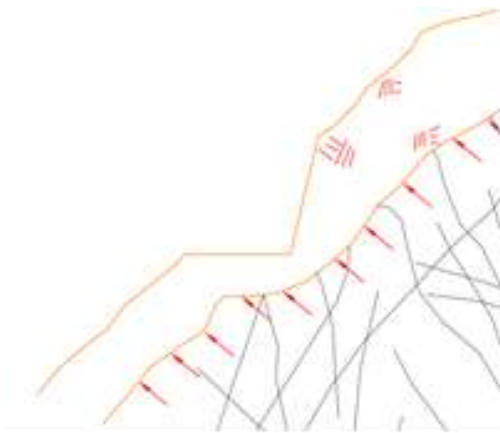
Condición de equilibrio

Cambio en las condiciones de equilibrio

Condición inicial de falla progresiva

Colapso de la masa de regolito

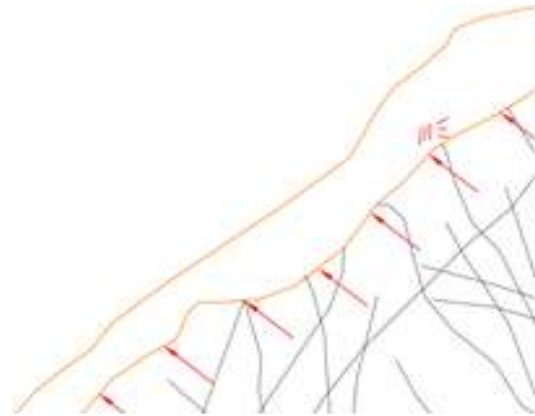
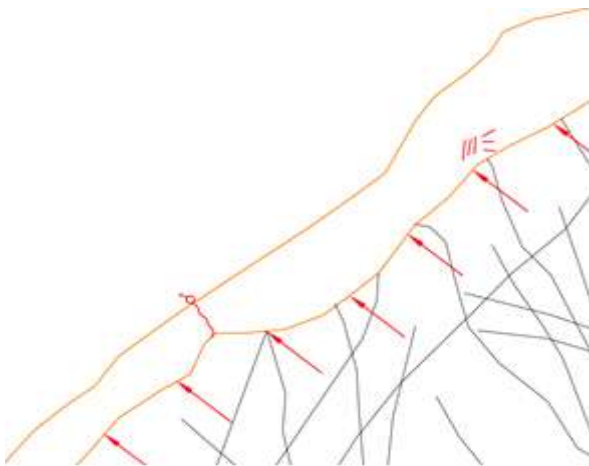
Condición de equilibrio

Cambio en las condiciones de equilibrio

Condición inicial de falla progresiva

Colapso de la masa de regolito

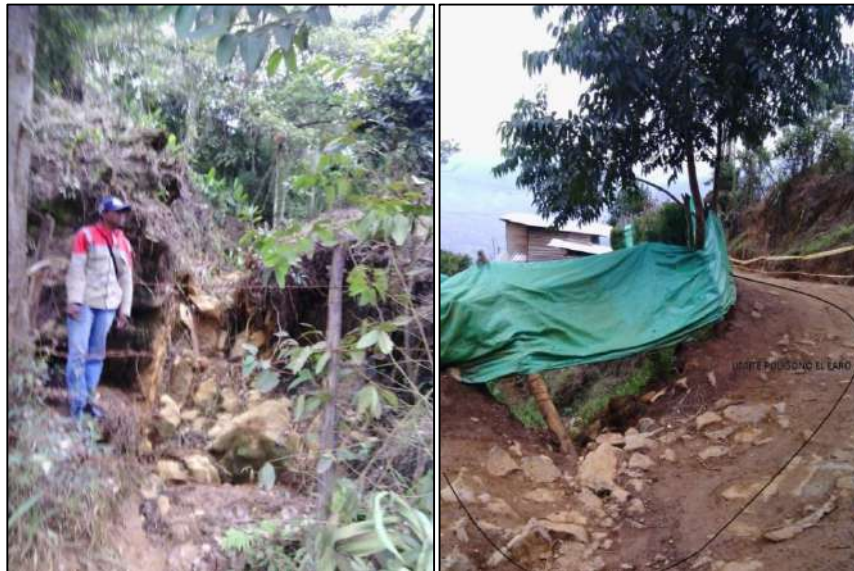
La descripción de la quebrada inicia en el extremo aguas arriba, en la intercepción de la vía peatonal con el límite del polígono, vía que comunica a la Calle 59C (Vía Indígena) y el CAI Altos de la Torre. En la Figura 164 se observa lo descrito anteriormente, mostrándose como el cauce atraviesa la vía peatonal, sin contarse con una estructura hidráulica para el transporte y evacuación del flujo hacia el cauce.

Figura 164. Inicio de la descripción Quebrada Chorro Hondo en la intercepción del cauce con límite del Polígono El Faro

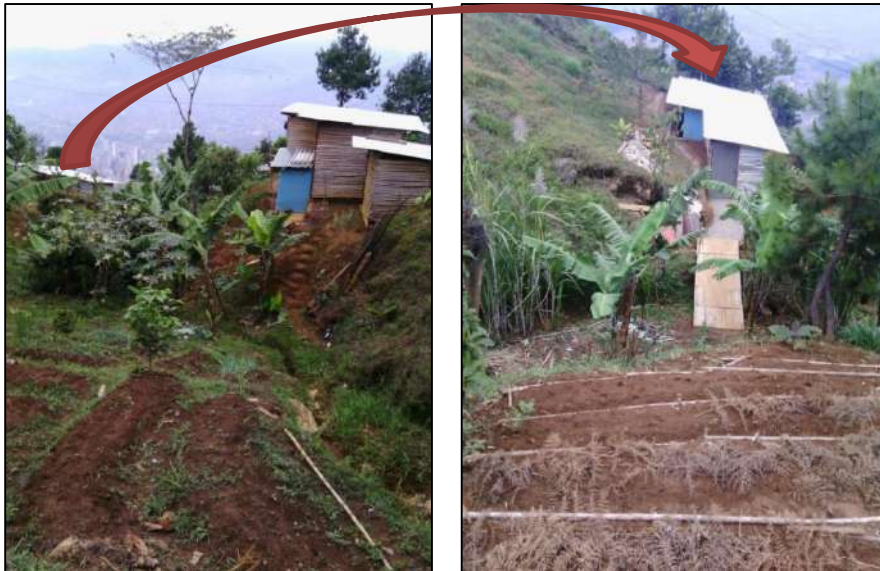
La quebrada en su lecho presenta suelos residuales de tipo principalmente cohesivos perteneciente a las Dunitas de Medellín (JkuM). Este tramo comprende una longitud aproximada de 50 m, un ancho de canal que varía entre 0.5 m y 0.8 m con una sección transversal predominante en forma de “v”, presentando una pendiente entre el 20% y el 34% con promedio de 27% (ver Figura 1 del Anexo 05). En las márgenes hay presencia de vegetación con densidad baja, acompañada de árboles y plantaciones de los habitantes, en algunos puntos localizados se presentan focos menores de erosión por

intervención antrópica, así como la presencia de casas cercanas al cauce natural (Figura 165).

Figura 165. Canal natural Quebrada Chorro Hondo en el inicio del Tramo 1

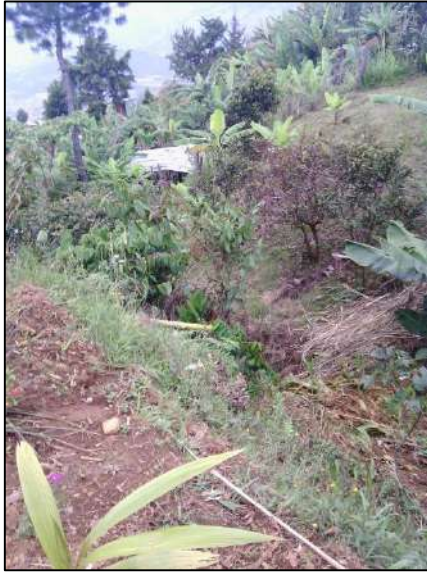
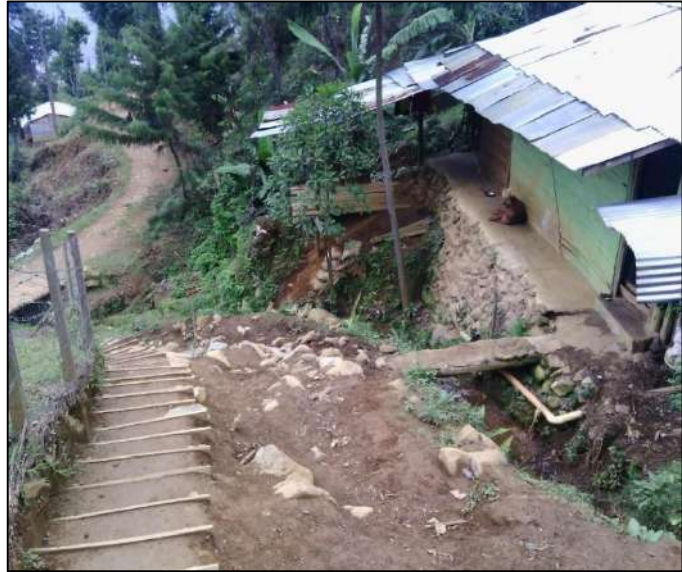
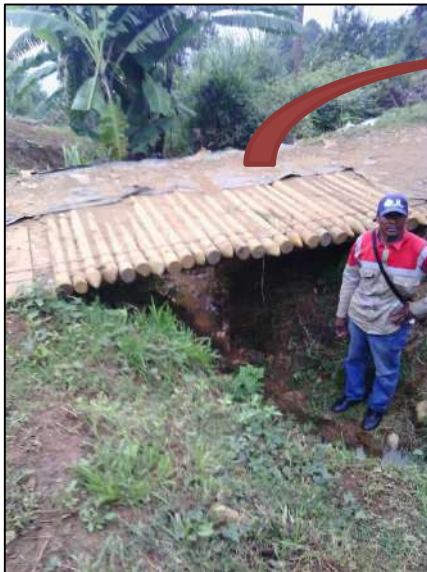
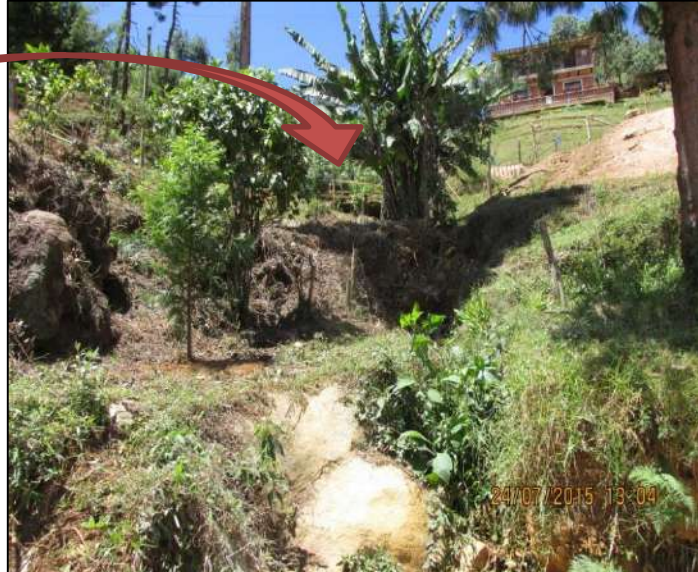
Después del cruce del puente peatonal construido en madera sobre el cauce, se presentan condiciones similares a las descritas en el párrafo anterior, con saltos naturales característicos de quebradas de alta montaña, como se puede observar en la Figura 166.

Figura 166. Canal natural Quebrada Chorro Hondo parte intermedia del Tramo 1 ubicado a 140 m desde la intercepción del cauce con el límite del Polígono El Faro
