**PROYECTO “ESTUDIOS DE AMENAZA, VULNERABILIDAD Y RIESGO DE DETALLE
PARA LOS POLÍGONOS DE BARRIOS SOSTENIBLES EN EL MUNICIPIO DE
MEDELLÍN”**

**INFORME DE AMENAZA, VULNERABILIDAD Y RIESGO POR
MOVIMIENTOS EN MASA, INUNDACIONES Y AVENIDAS
TORRENCIALES
POLÍGONO EL FARO**

MAYO DE 2018

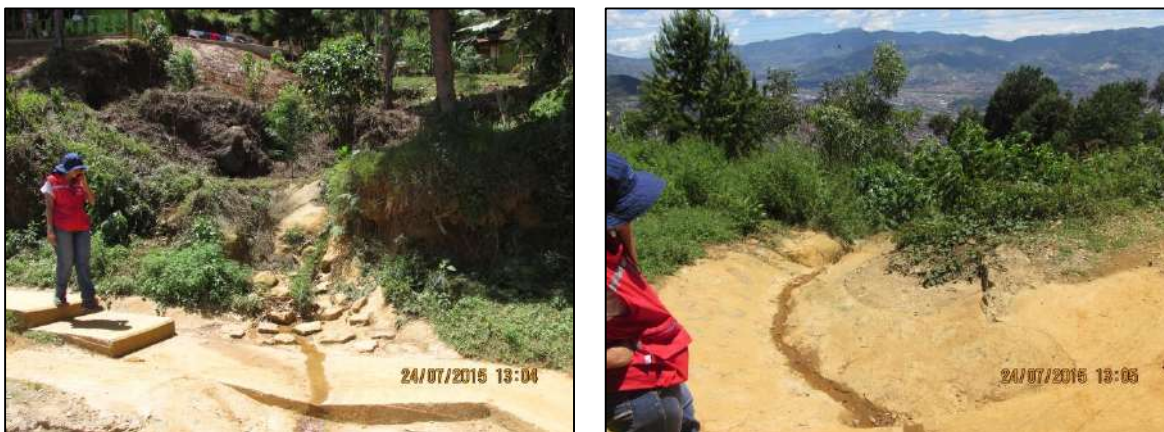
En la Figura 167 se observa el cauce de la Quebrada Chorro Hondo cruzando por encima de un paso peatonal que forma una batea de ancho aproximado de 1.80 m en concreto ciclópeo en una longitud aproximada de 4 m.

Figura 167. Intercepción del cauce con sendero peatonal ubicado a 40 m desde puente peatonal aguas arriba y batea en concreto ciclópeo

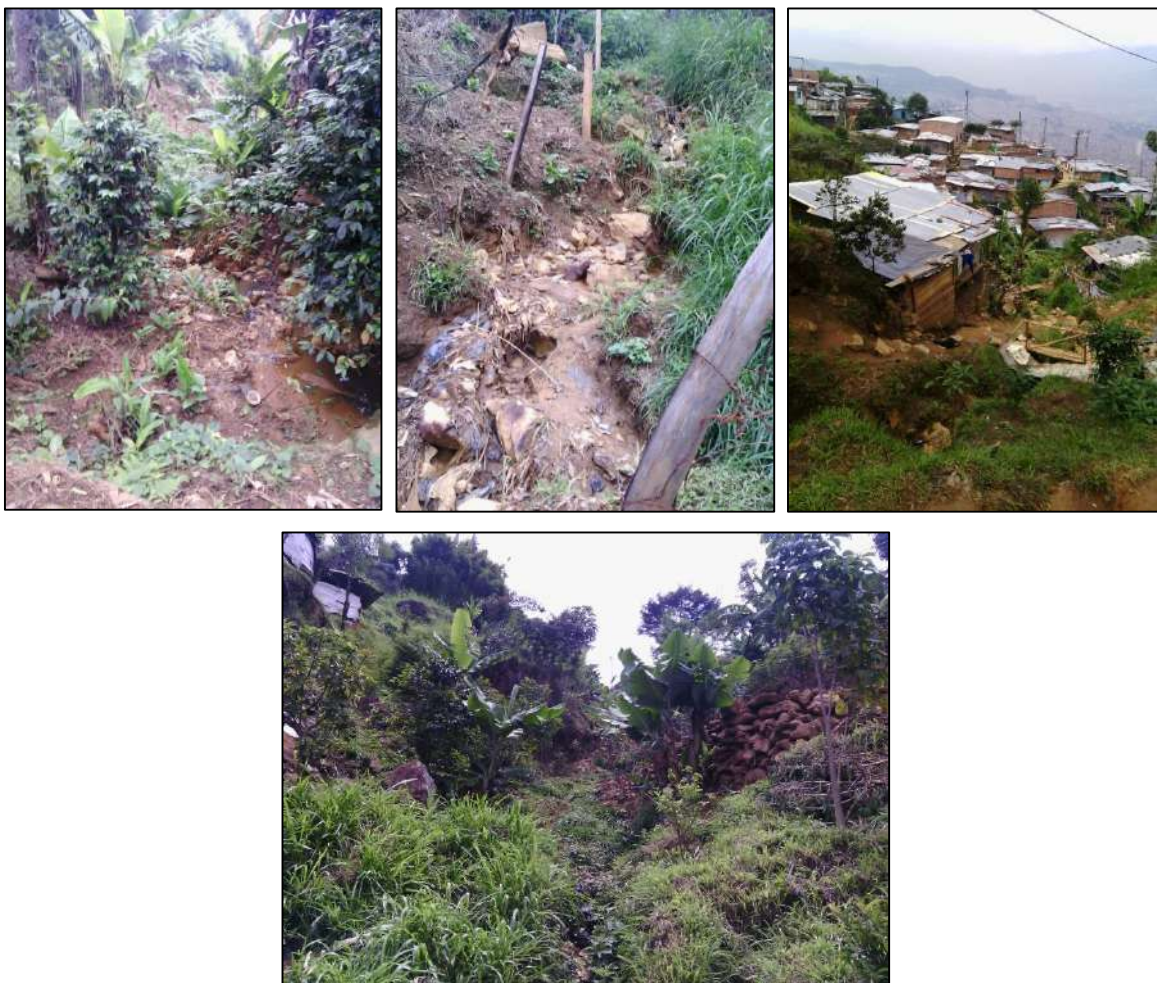
Aguas abajo del cruce, el cauce continua hasta la confluencia donde se encuentra con la Quebrada Chorro Hondo 1, con una longitud aproximada de 340 m, un canal natural de ancho variable entre 0.5 m y 1.0 m y pendientes entre el 15% y el 69%, con un promedio del 35% (ver Figura 1 del Anexo 05), donde la sección predominante del cauce es en forma de “v”. El lecho de la quebrada presenta un material donde predomina un material cohesivo con presencia de fragmentos de roca asociado a las Dunitas de Medellín (JkuM), en este tramo también encontramos dos puntos localizados de Depósitos de Flujos de Lodos y Escombros. También se observa puntos localizados con presencia de una densa vegetación que cubre el lecho de la quebrada así como un flujo asociado a aguas residuales. En las márgenes contiguas al lecho se presentan coberturas densas de vegetación y árboles, además se presentan pequeños focos de erosión. Adicionalmente, en la parte más cercana a la confluencia, hay presencia de viviendas que interfieren en el flujo de la quebrada. Lo descrito anteriormente se observa en la Figura 168.

Figura 168. Características del tramo final de la Quebrada Chorro Hondo aguas abajo de batea en concreto ciclópeo

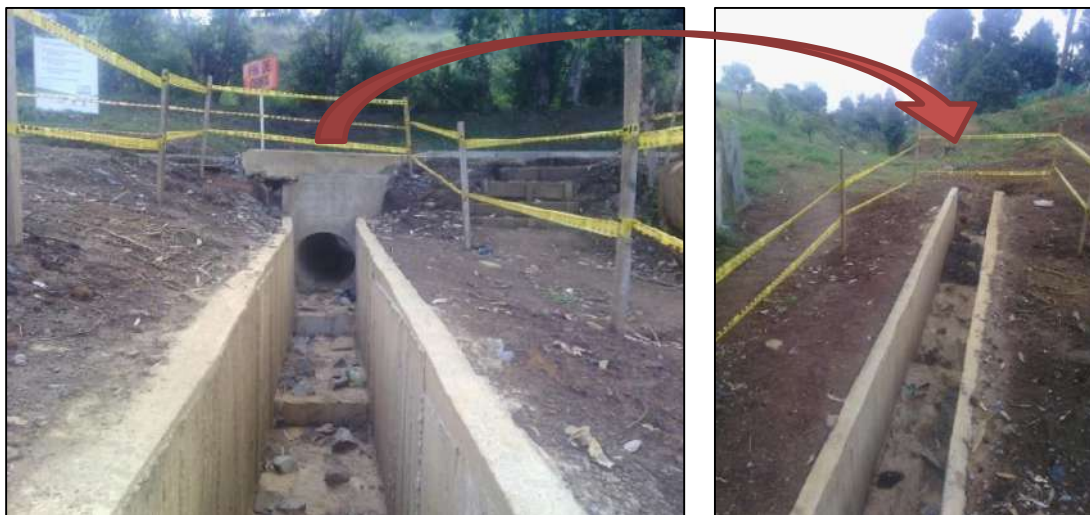
Este tramo inicia con la descarga de un canal rectangular en concreto, proyectado por el borde del paso peatonal ya mencionado, hasta una poceta. Esta poceta sirve como cambio de dirección, permitiendo transportar las aguas lluvias por medio de una tubería circular que funciona como obra de cruce a través del paso peatonal, para nuevamente incorporarse en un canal de sección rectangular de fondo escalonado y en piedra pegada que descarga en el cauce natural (Figura 169 y Figura 170).

Figura 169. Tramo en canal de concreto con fondo escalonado en piedra pegada de la Quebrada Chorro Hondo 1

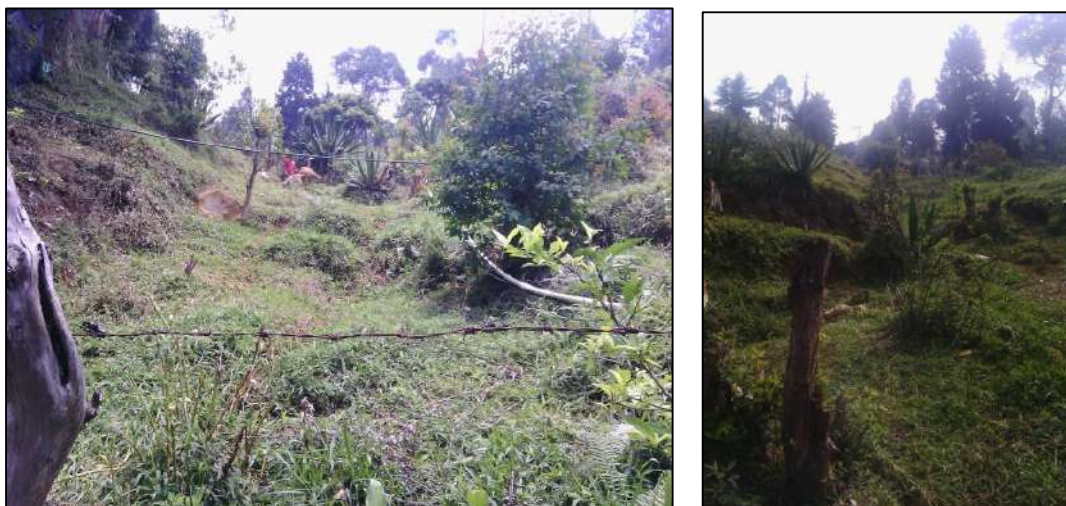
El cauce natural presenta una longitud aproximada de 145 m hasta la primera estructura hidráulica (Est.1), presenta un ancho variable entre 0.5 m y 0.7 m y pendientes entre 24% y 48%, con promedio de 33.8% (ver Figura 2 del Anexo 05). El lecho de la quebrada en este tramo está constituido de suelos residuales de tipo principalmente cohesivos perteneciente a las Dunitas de Medellín (JkuM). Las márgenes contiguas al cauce presentan pendientes altas, acompañadas de una baja densidad de vegetación que aumenta hacia la parte baja de este tramo con presencia de árboles y arbustos. También se presentan puntos menores localizados de erosión antrópica.

Figura 170. Tramo inicial canal natural de la Quebrada Chorro Hondo 1 dentro de Polígono El Faro

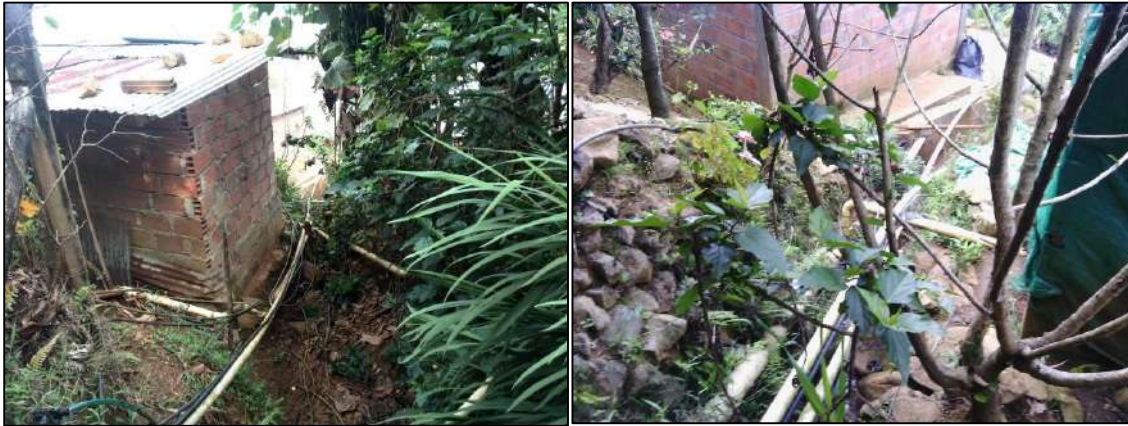
La condición de entrada del flujo hacia el canal escalonado, denominada como Est.1, presenta obstrucciones. En la Figura 171 se pueden observar construcciones aledañas a la quebrada, cuyos muros actúan como márgenes, así como la existencia de tuberías en el fondo del cauce y en el canal. Esta estructura presenta una longitud en planta aproximada de 10 m, alturas de contra huella que varían entre 0.3 m y 0.7 m, longitudes de huella entre 0.9 m y 1.65 m y un ancho de secciones variables. En la entrada al canal, tiene un ancho aproximado de 0.9 m. En la parte central, donde se ubica el puente peatonal, el ancho es de 1.65 m, el cual disminuye gradualmente hasta descargar con un ancho aproximado de 1.30 m. Este canal cruza un puente peatonal, el cual tiene una altura aproximada de 1.30 m medido desde el fondo y un ancho igual o aproximado a la huella de 1.60 m (Figura 172).

Figura 171. Condiciones de entrada del flujo hacia el canal de fondo escalonado (Est.1)

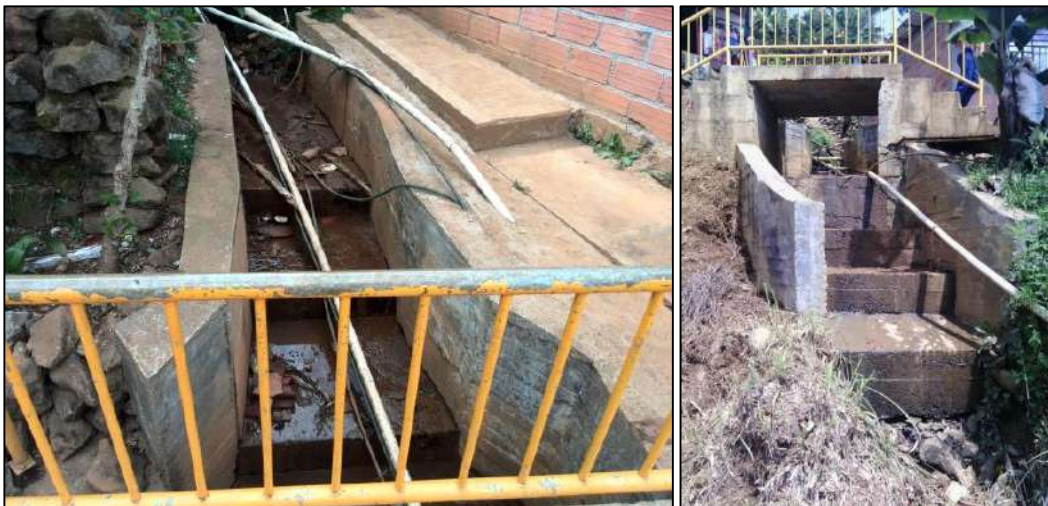
Figura 172. Entrada y descarga de canal de concreto con fondo escalonado (Est.1). Puente Peatonal 1

A lo largo de la Quebrada Chorro Hondo 1 hay dos pasos o puentes peatonales en concreto, estos se encuentran localizados en los canales de fondo escalonado Est.1 y Est.2, como se puede observar en la Figura 172 y en la Figura 174. En la Tabla 48 se muestran las coordenadas de localización de los puentes, estos también corresponden a las estructuras de canal con fondo escalonado. En la Tabla 49 se resumen las características de los canales.

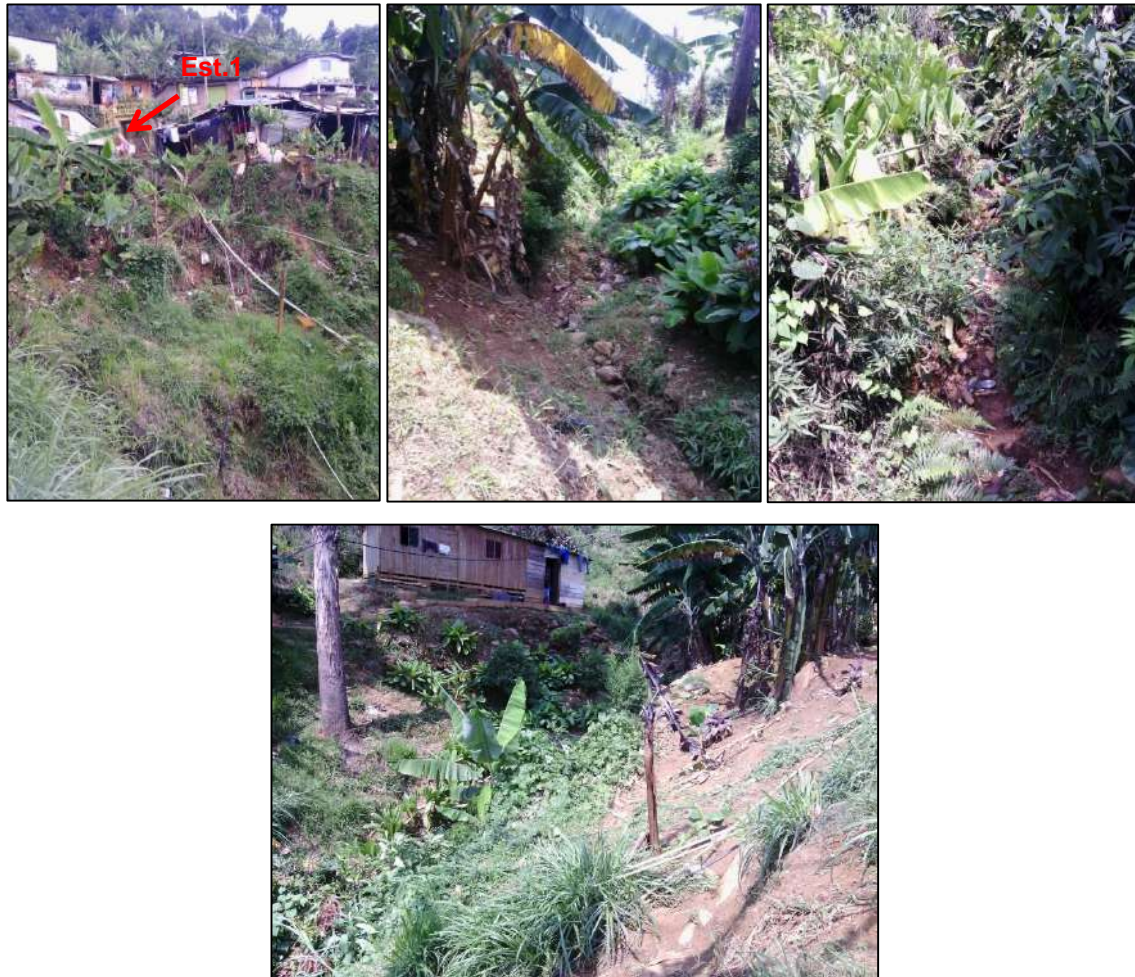
Como se puede observar en la Figura 173, el flujo continúa por medio de un canal natural de una longitud aproximada de 90 m, con un ancho variable entre 0.5 m y 1.2 m, pendientes en un rango de 30.8% y 52.9% con un promedio de 39.8% (ver Figura 2 del Anexo 05). El fondo del cauce para este tramo presenta en su mayoría suelos residuales de tipo principalmente cohesivos perteneciente a las Dunitas de Medellín (JkuM) con un foco localizado asociado a un material de Lleno Antrópico. En las márgenes se observan expresiones altas de vegetación, así como la presencia de algunas viviendas cercanas al cauce concentradas en la descarga del canal escalonado (Est.1). En algunos puntos localizados de las márgenes, se presentan procesos menores de erosión y topografías antrópicas.

El flujo que permanece en el cauce para el tramo descrito, se encuentra asociado a descargas de aguas residuales, lo que indica que corresponde a una corriente efímera que conduce escorrentía solo cuando se presentan precipitaciones.

Figura 173. Cauce natural intermedio entre los canales (Est.1 y Est.2) de fondo escalonado. Quebrada Chorro Hondo 1

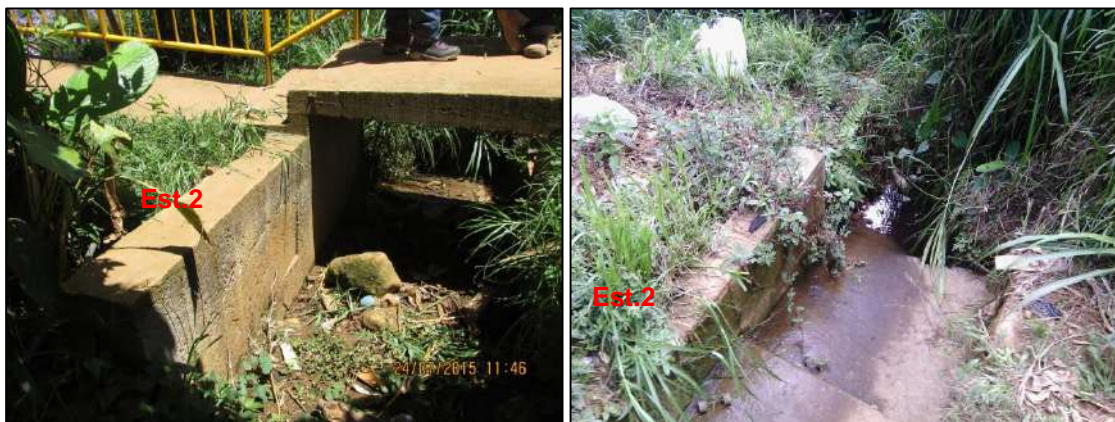
Finalizando el cauce natural descrito anteriormente se observa que el flujo es conducido por un canal escalonado. Esta estructura presenta una longitud en planta aproximada de 4.8 m, alturas de contra huella que varían entre 0.30 m y 0.50 m, longitudes de huella entre 0.9 m y 2.0 m y un ancho de sección promedio de 1.2 m. Este canal cruza un puente peatonal el cual tiene una altura aproximada de 1.0 m medido desde el fondo y un ancho perpendicular a la dirección de flujo, igual o aproximado a la huella de 2.0 m, ver Figura 174.

Figura 174. Entrada y descarga de canal en concreto de fondo escalonado (Est.2). Puente Peatonal 2

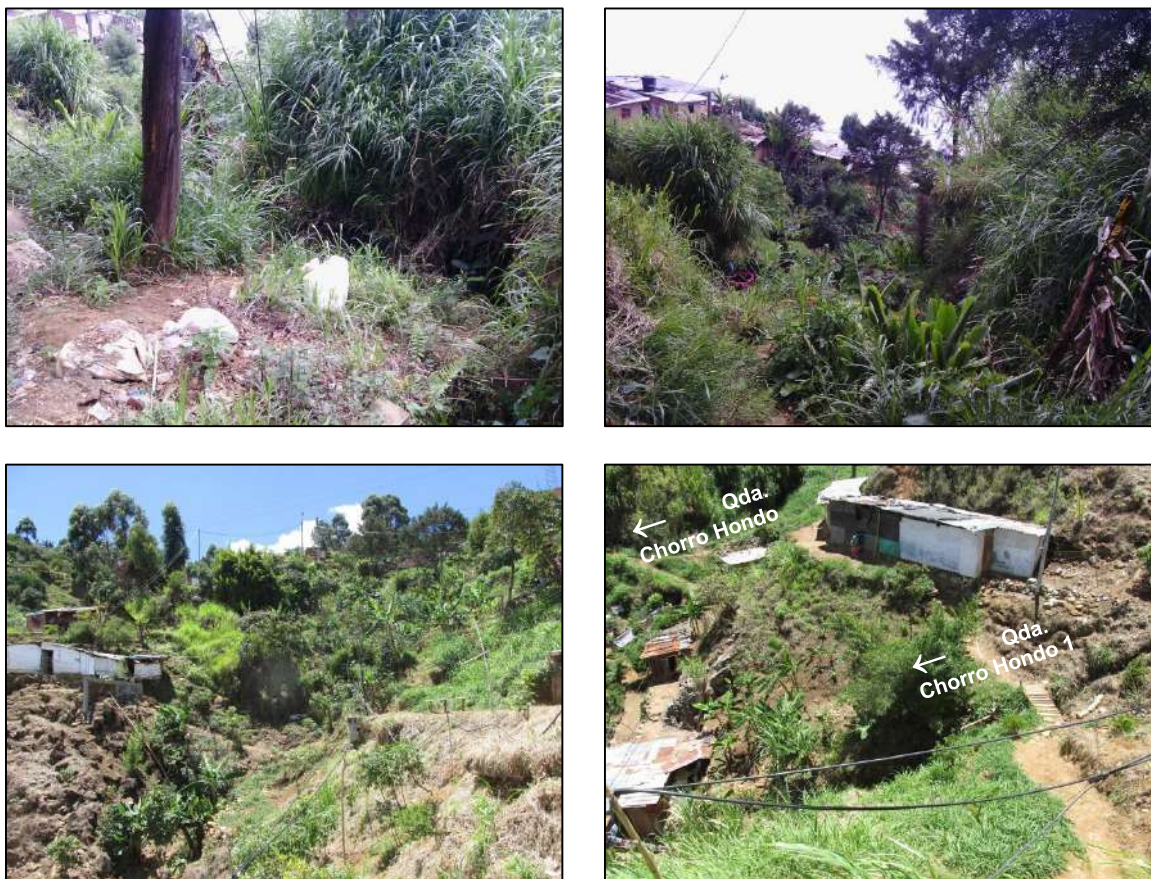
Luego de la descarga del canal escalonado (Est.2), se puede observar en la Figura 175 un canal natural, aproximadamente de 200 m de longitud hasta la confluencia donde descarga en la Quebrada Chorro Hondo. Este tramo presenta anchos de sección variable entre 0.5 m y 1.0 m, pendientes en un rango aproximado de 24% y 70% con promedio de 38.1% (ver Figura 2 del Anexo 05). En el fondo del cauce, para todo el tramo descrito, presenta un material predominantemente cohesivo con fragmentos de roca de las Dunitas de Medellín (JkuM). En las márgenes contiguas al cauce se presentan altas pendientes, en su mayoría se presenta una densidad más alta de vegetación acompañada de arbustos y árboles, así como puntos localizados de erosión menor y topografías antrópicas.

Figura 175. Tramo final en cauce natural de Quebrada Chorro Hondo 1

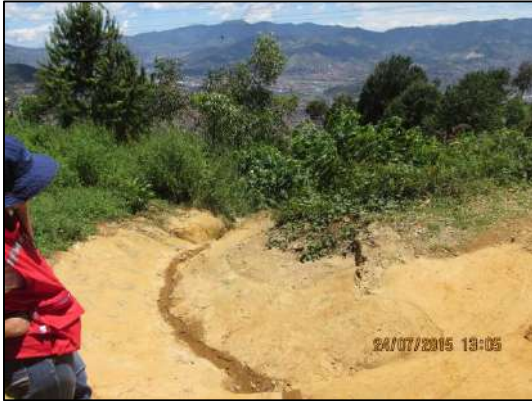
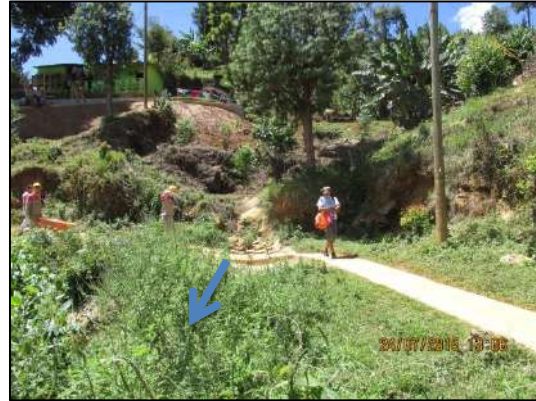
En este tramo el flujo corre a través de la vía peatonal y luego en un tramo de batea en concreto ciclópeo. La mancha de inundación para todos los periodos de retorno evaluados cubre parte de esta, con tendencia hacia la margen izquierda, esto debido a una zona topográficamente plana. Luego el flujo vuelve a incorporarse hacia el cauce, esto se puede observar en el Mapa 30 apoyados con la imágenes mostradas en la Figura 176. El flujo que continúa en un cauce natural hasta el límite del polígono genera manchas de inundación que varían de ancho superficial, esto debido a los cambios de pendientes pronunciadas y suaves, así como zonas con secciones amplias donde el agua fácilmente inunda las zonas de llanura. Algunas construcciones ubicadas finalizando el tramo descrito que se encuentran en las márgenes aledañas al cauce se hallan en contacto con las manchas de inundación para todos los periodos de retorno evaluados. En la Tabla 52 se muestran el rango de velocidades y profundidades para este tramo.

Figura 176. Batea en concreto ciclópeo y margen izquierda respecto a la dirección del flujo
Tabla 52. Velocidades y profundidades máximas de flujo en el Tramo2 (Cauce natural) de la
Quebrada Chorro Hondo

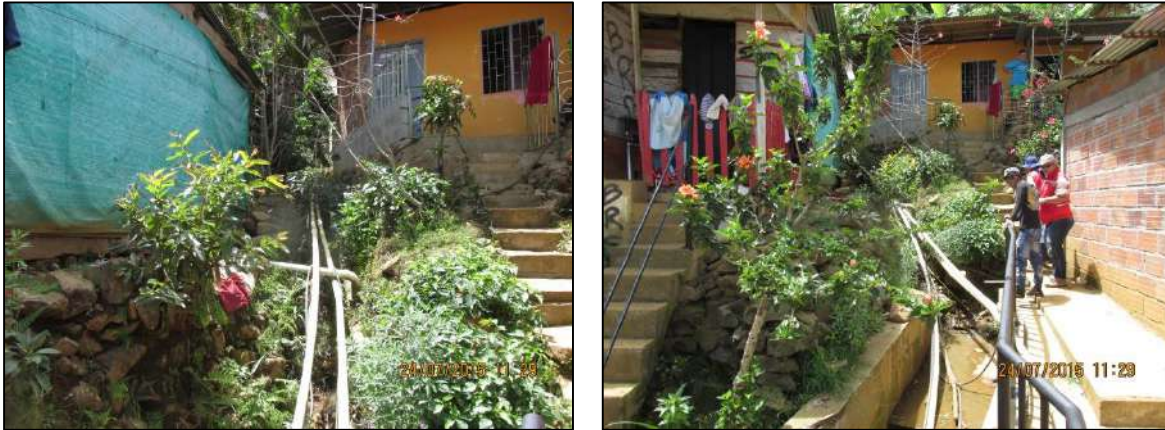
Figura 177. Obstrucción en cauce e invasión por viviendas en la Quebrada Chorro Hondo 1
