**PROYECTO “ESTUDIOS DE AMENAZA, VULNERABILIDAD Y RIESGO DE DETALLE
PARA LOS POLÍGONOS DE BARRIOS SOSTENIBLES EN EL MUNICIPIO DE
MEDELLÍN”**

**INFORME DE AMENAZA, VULNERABILIDAD Y RIESGO POR
MOVIMIENTOS EN MASA, INUNDACIONES Y AVENIDAS
TORRENCIALES
POLÍGONO ESFUERZOS DE PAZ**

MAYO DE 2018

VERSIÓN 8

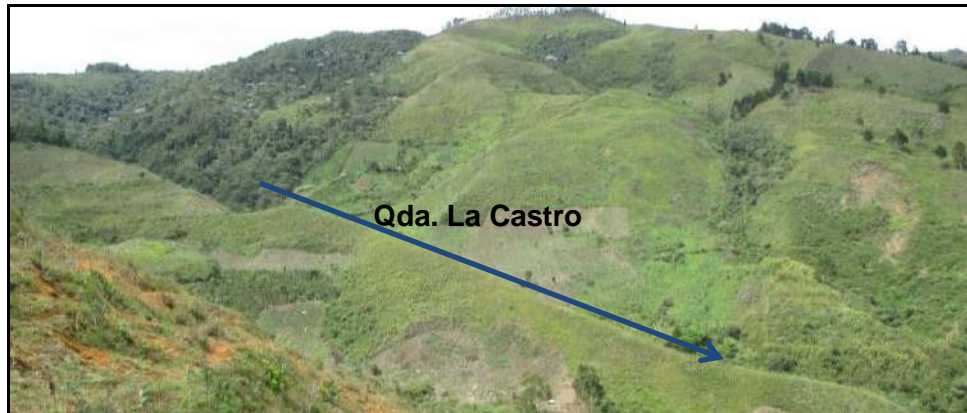
Figura 2. Panorámica general de la UMI en la parte alta de la Zona 1

En la Figura 2 y en la Figura 3 se presentan dos panorámicas generales de la Zona 1 en su parte alta y parte baja respectivamente. Se puede observar que en general es una zona desprovista de vegetación y mínimos asentamientos urbanos.

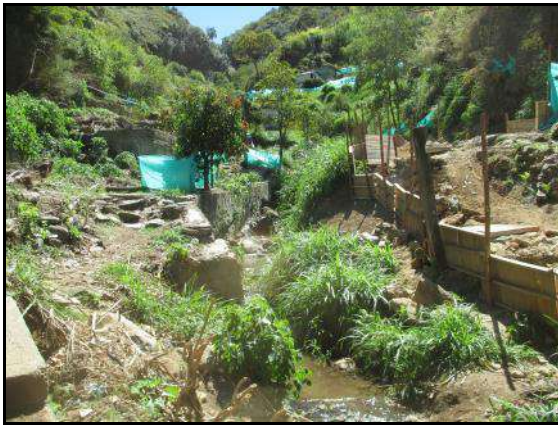
Figura 5. Ocupación de la Quebrada La Castro en el Polígono Esfuerzos de Paz

En la Figura 5 y en la Figura 6 se muestra un panorama general de las condiciones de los drenajes que se tienen actualmente en la zona específica de Esfuerzos de Paz. En la Figura 5 se observa la ocupación del cauce de la margen derecha de la Quebrada La Castro. En la Figura 6 se observan algunos puntos de interés de los afluentes que cruzan la zona de este polígono y donde el urbanismo y manejo de desechos sólidos se ha concentrado en sobre los drenajes.

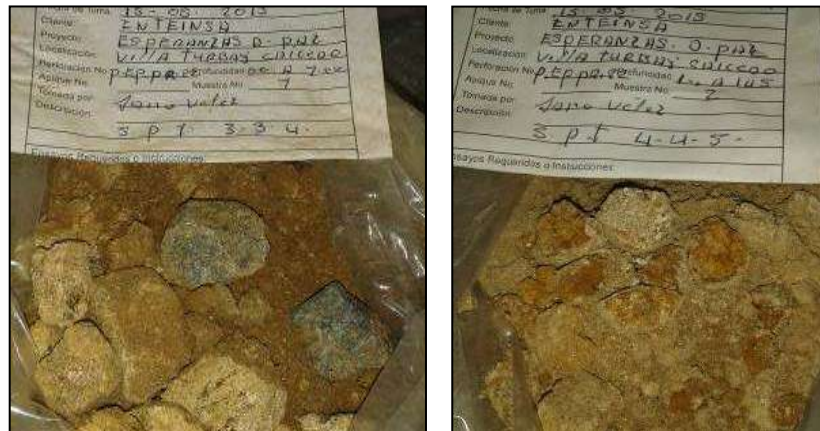
Figura 8. Lleno antrópico reportado en la Perforación P-EP-PR-22

Además, hacia el noroeste del Polígono Esfuerzos de Paz se halla el lleno antrópico identificado con la perforación P-EP-PR-22 con un espesor de 3 m (Figura 8). El material presenta un color pardo amarilloso, en ocasiones anaranjado. La matriz presenta un tamaño de grano limo con 30% – 40% de arenas, se encuentra húmeda a seca, de consistencia blanda y tenacidad baja. Se deshace fácilmente. Tiene trazas de fragmentos de dunitas, levemente meteorizados, subangulares y con tamaños cercanos a los 3 cm.

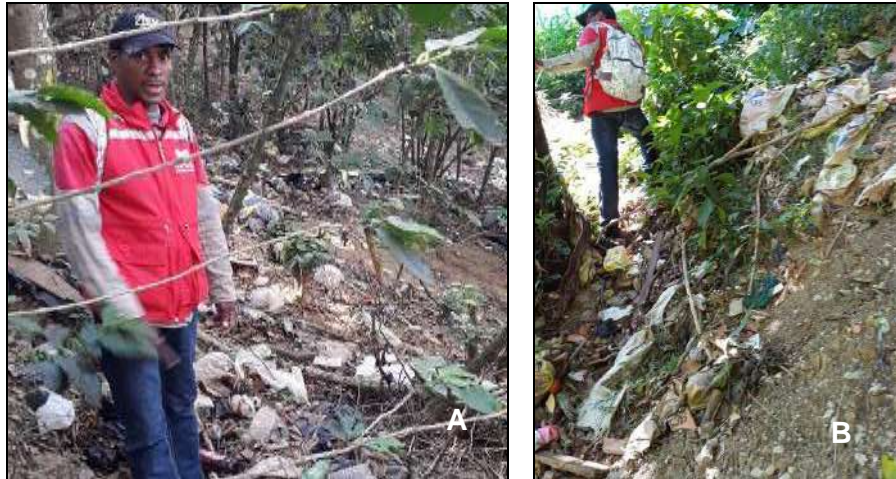
Figura 9. A) Lleno antrópico Estación de Campo MAD08-EP. B) Margen izquierda Qda La Castro (MAD72-U-EPVT), cerca al Colegio Gabriel García Márquez

También, dentro del Polígono Esfuerzos de Paz y en la parte central de la UMI, en cercanías a la Quebrada La Castro (Figura 9), se encuentran otros llenos antrópicos de dimensiones menores, los cuales fueron identificados durante los recorridos de campo en las estaciones MAD09-EP, MAD03-EP, MAD04-EP, MAD05-EP, MAD72-U-EPVT, MAD74-U-EPVT, SFJ-01, SFJ05-EP y en las perforaciones 275 (PP8), 127 (PA-PP-30) y 086 (PA-PP-01B). De manera general, estos materiales presentan un tamaño de grano limo arenoso, con color pardo anaranjado, el espesor varía ente 2 m – 5 m, húmedo, de consistencia blanda a muy blanda y de tenacidad baja. Los fragmentos corresponden a dunitas levemente meteorizadas, subangulares a subredondeados y con tamaños inferiores a 1 m. Los materiales antrópicos encontrados corresponden a plástico, costales, madera y ladrillos, como se ilustra en la Figura 9 y en la Figura 10.

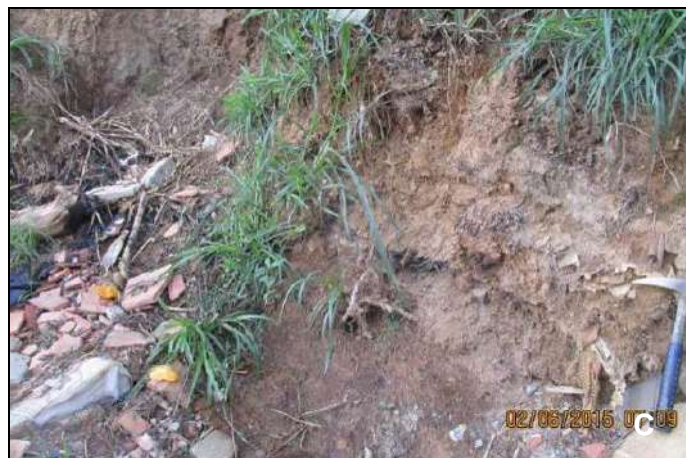
Figura 10. Lleno antrópico Estaciones de Campo SFJ10-U-SA y SFJ12-U-SA

Hacia el oeste del polígono Esfuerzos de Paz, por fuera del mismo, se encuentran también llenos antrópicos identificados en las estaciones SFJ09-U-SA, SFJ10-U-SA y SFJ12-U-SA, de los cuales uno tiene hasta 8.0 m de espesor, está dispuesto cerca de la canalización de la Quebrada San Antonio y está conformado por 20% de materiales antrópicos arrojados alrededor de ambas márgenes. Tiene relación matriz/fragmentos de 60/20, la matriz es limosa de color pardo, húmeda, consistencia blanda, tenacidad baja y los fragmentos son de dunita, subangulares que miden hasta 30 cm. El otro cuerpo tiene espesor de hasta 4 m, corresponde a materiales dispuestos para la construcción de viviendas, está formado por 60% de matriz limosa café, húmeda y de consistencia blanda, 30% de fragmentos subangulares de dunitas y 10% de materiales antrópicos.

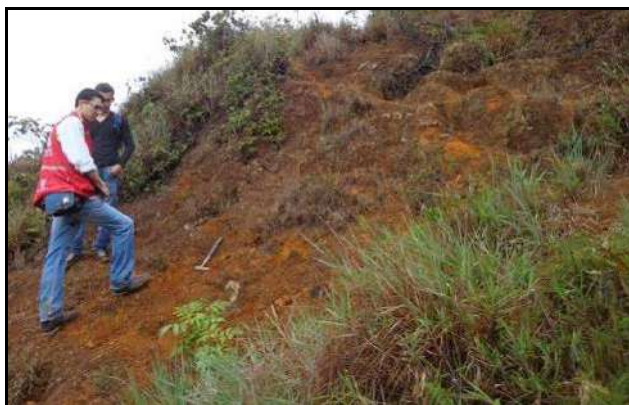
Figura 11. Capa de cenizas volcánicas removilizadas

En la UMI Esfuerzos de Paz – Villa Turbay están localizadas en la unidad geomorfológica denominada como Vertiente Suave y Peldaño Alto e identificadas en la Perforación U-EP-PP-02 y en las Estaciones de Campo SFJ13-U-EPVT, AMD11-U-EFG, AMD12-U-EFG, AMD13-U-EFG, posteriormente corroboradas con las Líneas Geofísicas U-EPVT-LG-07 y U-EPVT-LG-08. Esta capa cubre el perfil de suelo de las dunitas, cuyo tamaño de grano es principalmente limo, de color pardo amarillento y generalmente se encuentra húmeda (Figura 11).

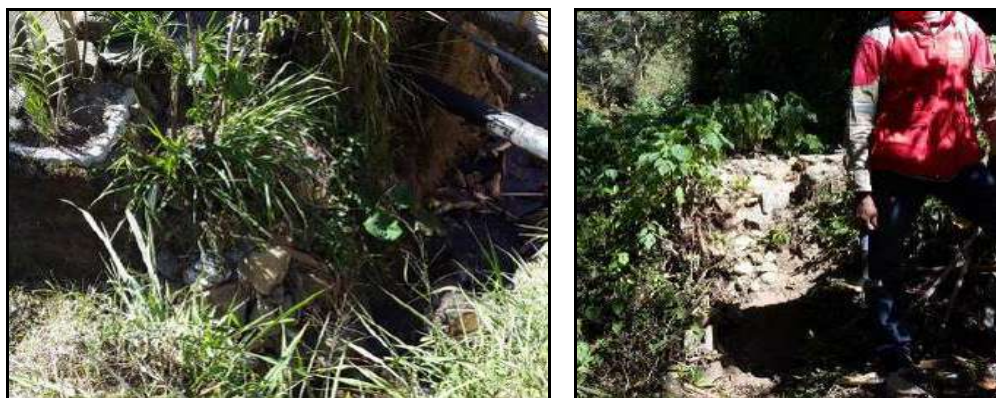
Figura 12. Depósito aluviotorrencial parte baja del Polígono Esfuerzos de Paz

Este depósito fue identificado en las Estaciones de Campo MAD13-EP, MAD22-U-EPVT, MAD71-U-EPVT, MAD77-U-EPVT, localizado en la parte baja del polígono de Esfuerzos de Paz (Figura 12) y en la confluencia de la Quebrada La Castro y La Castro 4 (Figura 13). Presentan relación matriz/ fragmentos de 30/70, la matriz es arenosa de color café pardo húmeda, los fragmentos presentan longitudes de hasta 2.0 m de dunitas y anfibolitas frescos.

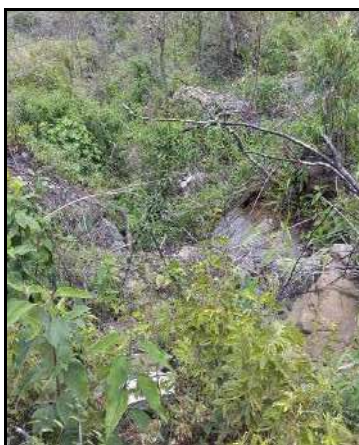
Figura 13. Depósito aluviotorrencial de la Quebrada La Castro 4

En la Figura 13, se ilustra una sección del depósito aluviotorrencial localizado en la Quebrada La Castro 4, reportado en la estación de campo MAD42-U-EPVT, en donde se encuentra la zona de influencia de la falla La Castro 1 y la brecha de la falla que marca el contacto entre las Dunitas y las Anfibolitas.

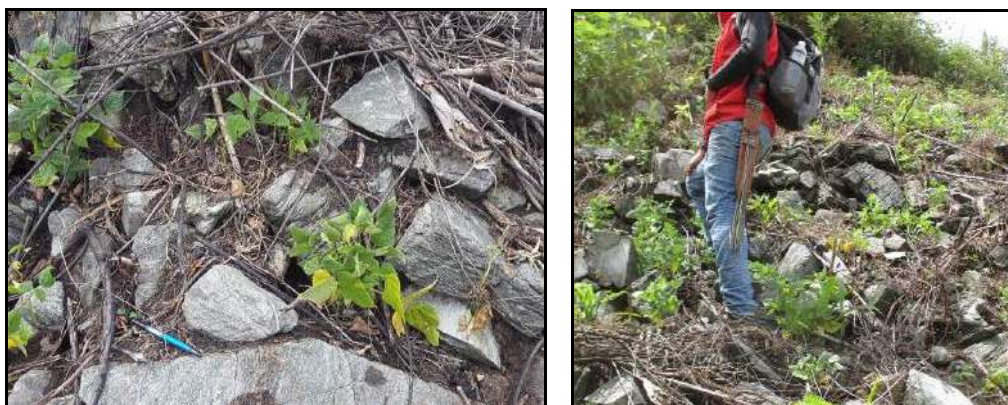
Figura 14. Depósito de talus compuesto de fragmentos de anfibolitas

Este depósito fue identificado en la estación MAD39-U-EPVT, localizado en la parte central de la UMI, sobre el cuerpo de anfibolitas, presenta un espesor de al menos 3 m, una longitud de 7 m y un ancho de 15 m. Es un depósito netamente clasto soportado, no presenta matriz. Los fragmentos corresponden a anfibolitas, angulares a subangulares, con tamaños inferiores a 1 m de diámetro (Figura 14).

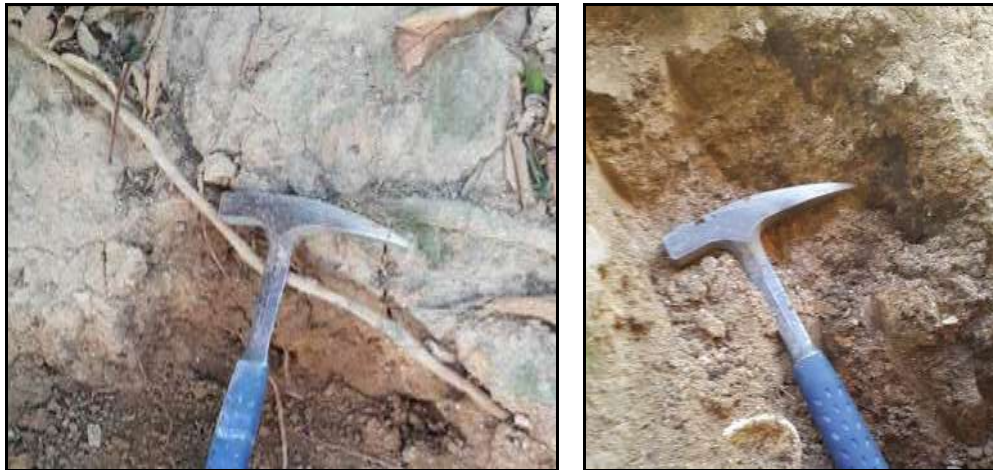
Figura 15. Depósito de flujo de lodos y/o escombros estaciones MAD08-EP y MAD12-EP

Los depósitos localizados sobre la margen derecha de la Quebrada La Castro se caracterizan por estar compuestos de fragmentos de dunitas y anfibolitas principalmente y de matriz limosa, se encuentran localizados en media ladera, producto de fenómenos de inestabilidad generados por el desprendimiento del horizonte IIA de meteorización de las Dunitas y/o Anfibolitas (Figura 16A). En tanto que aquellos localizados sobre la margen izquierda de la Quebrada La Castro se caracterizan por estar compuestos por fragmentos de granitos y de matriz arenosa, esto debido a que sobre esta margen aflora uno de los cuerpos graníticos asociados al Batolito Antioqueño, convirtiéndose así en la principal fuente de aporte para los depósitos recientes sobre esta vertiente. Así como aquellos localizados en la parte baja del polígono Esfuerzos de Paz cumplen con estas características (Figura 15).

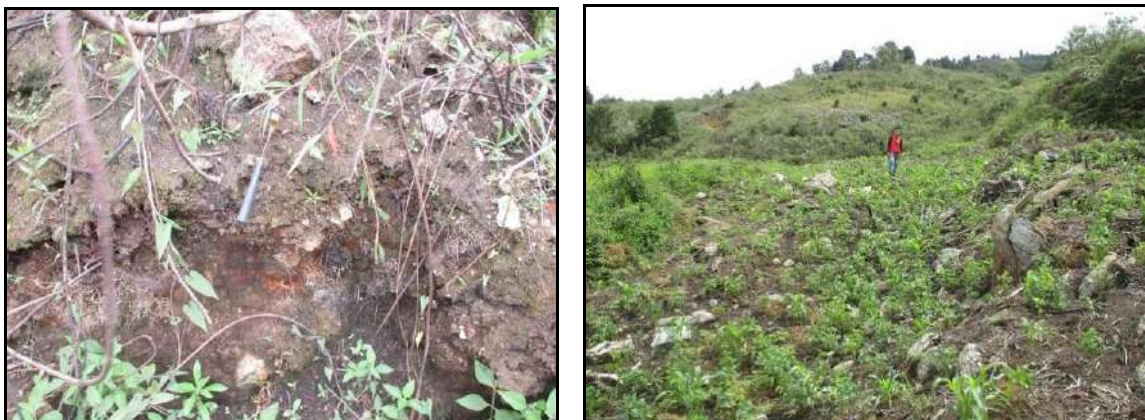
Figura 16. Depósito de flujos de lodos y/o escombros

En el Mapa 6 se localizan dos cuerpos con forma ovalada-alargada sobre la margen izquierda de la Quebrada La Castro 4, que se caracterizan por una relación matriz/fragmentos de 40/60, la matriz es limosa mezclada con materia orgánica, levemente húmeda y consistencia muy blanda, los fragmentos presentan tamaños menores de 30 cm, frescos con formas angulares de anfibolitas principalmente, esto debido a que se encuentra sobre la parte baja de la vertiente occidental donde aflora el cuerpo de Anfibolitas de Medellín, convirtiéndose así en la principal fuente de aporte para la conformación de este depósito (Figura 16).

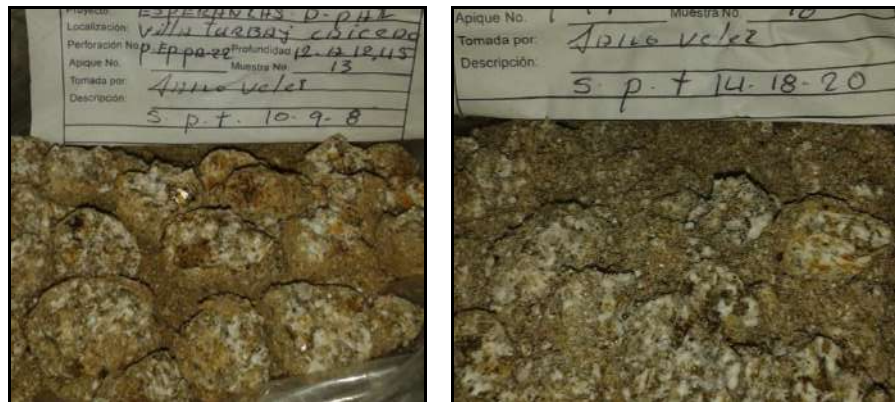
Figura 18. Horizonte IC-Gruss del cuerpo granítico en la perforación P-EP-PR-22

El Horizonte IC consiste en un suelo areno limoso blanco rojizo, con espesor mínimo de 10 m, donde se identifican minerales como cuarzo con longitudes de 5.0 mm, plagioclasa alterada a arcilla de color blanco y mica-biotita con longitudes de hasta 7.0 mm, conserva la estructura fanerítica del granito y en algunas partes se encuentra como gruss (Figura 18). Este saprolito tiene consistencia muy blanda y se encuentra húmedo.

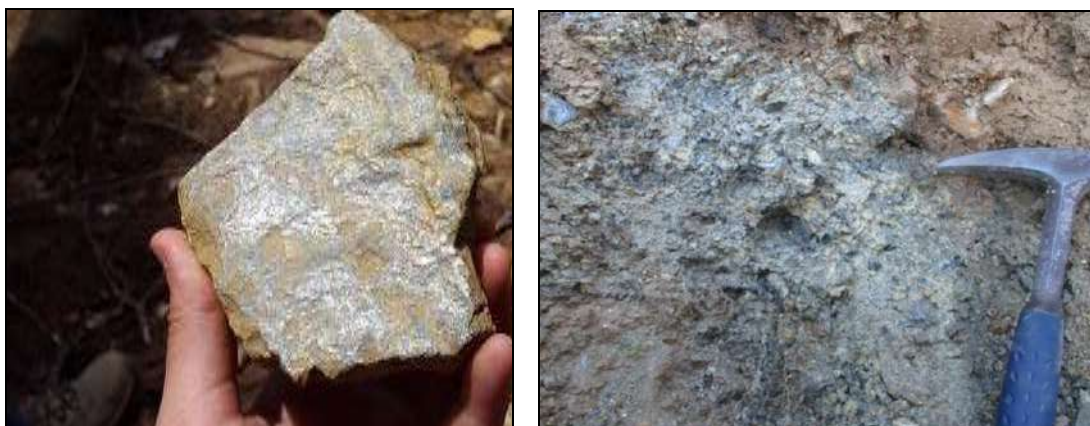
Figura 20. Cuerpo de dunitas cizalladas

Esta unidad fue identificada en la zona de estudio, mediante la exploración en profundidad, encontrando el desarrollo de los Horizontes IB, IC y IIA, según la clasificación de Deere y Patton (1971). Se halla en las perforaciones P-EP-PR-17, P-EP-PR-18, P-EP-PR-20, P-VT-PR-24, U-EP-PP-02 y en las líneas geofísicas P-EP-LG-01, P-EP-LG-03, U-EP-LG-03 y U-EP-LG-06. En esta unidad es común encontrar evidencias de falla, tales como espejos reportados en la estación KGL-11-U-EPVT, milonitas, salbanda (tacto jabonoso) y brechas tectónicas (cataclasitas), por lo que se podría clasificar como dunita cizallada (Figura 20).

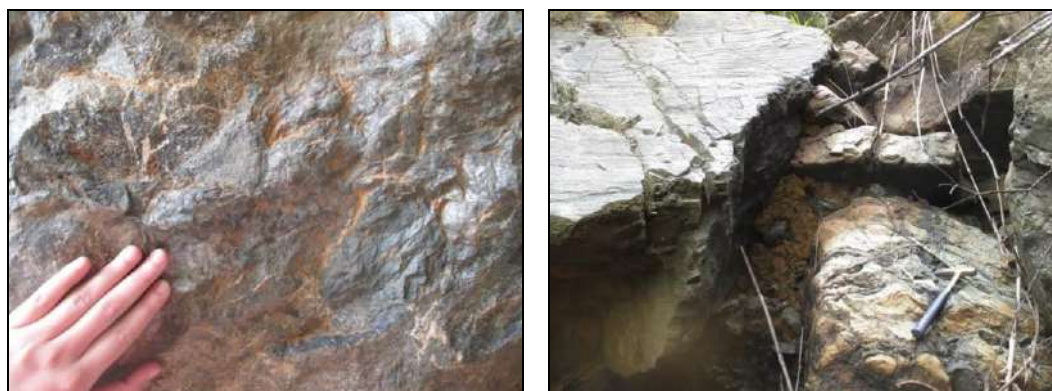
Figura 21. Brecha tectónica de Dunitas-Anfibolitas sobre la Quebrada La Castro 4.

Durante los recorridos de campo, se observó sobre la margen izquierda de la Quebrada La Castro 4, específicamente en las Estaciones de Campo MAD40-U-EPVT, MAD43-U-EPVT y MAD50-U-EPVT zonas de cizalla y brechas tectónicas de Dunitas-Anfibolitas, las cuales corresponden a la zona de influencia de la Falla La Castro 2 y estructuras asociadas al cabalgamiento, como se ilustra en la Figura 21.

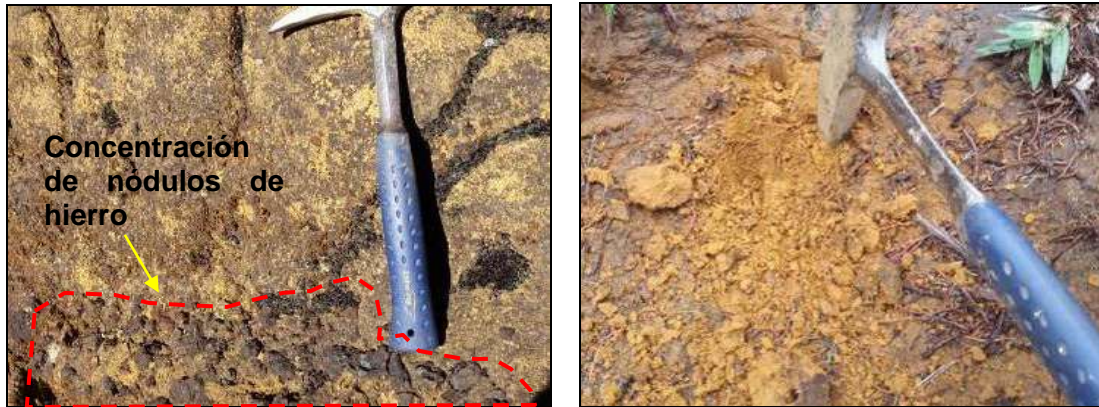
Figura 22. Horizonte IB de meteorización con costra de óxidos de hierro localizado en la parte alta de la UMI

Además, en las Estaciones de Campo SFJ18-U-EPVT, SFJ20-U-EPVT, MAD56-U-EPVT, KGL01-U-EPVT, se identificó como un suelo limoso con alto contenido de nódulos de hierro con longitudes de hasta 6.0 mm, consistencia blanda y húmedo, como se ilustra en la Figura 22.

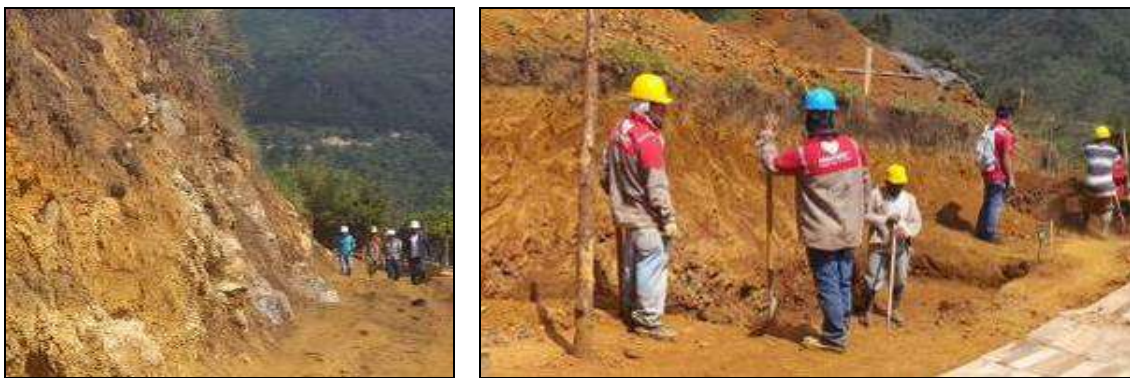
Figura 23. Horizonte IC de meteorización sobre talud

El Horizonte IC se encuentra en la Perforación U-EP-PP-02 con espesor de hasta 8.0 m. En todos los casos observados de este horizonte se trata de un horizonte de meteorización de una brecha. El suelo es limo arcilloso, de color pardo anaranjado con manchas verdes, húmedo y con tenacidad media. Contiene bloques de dunita frescos y con textura esquistosa. En las Estaciones de Campo MAD100-U-EPVT y MAD99-U-EPVT, donde actualmente se encuentran construyendo la Institución Educativa Villa Turbay y parte del Jardín Circunvalar de Medellín (Inmediaciones del centro de rehabilitación Hogares Claret), se encuentra este horizonte en taludes de 2.0 m de altura en el cual se observa suelo residual exhibiendo estructura esquistosa y bloques angulosos de dunita como se ilustra en la Figura 23.

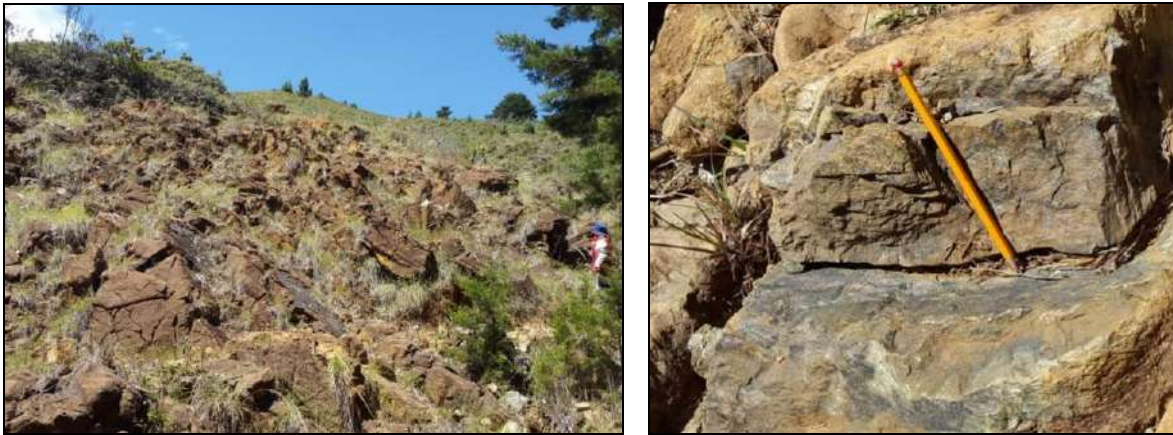
Figura 24. Bloques en superficie por erosión superficial en el Horizonte IIA de meteorización

La roca se encuentra moderadamente meteorizada, altamente fracturada y diaclasada, presenta alteraciones a serpentina y talco, con pátinas de oxidación negras y pardas. Se observan igualmente espejos de falla y zonas de cizalla (Figura 25). Es común encontrar zonas donde el suelo ha sido lavado quedando bloques de roca frescos con tamaños menores de 50 cm fuertemente diaclasados en la superficie, como se ilustra en la Figura 24.

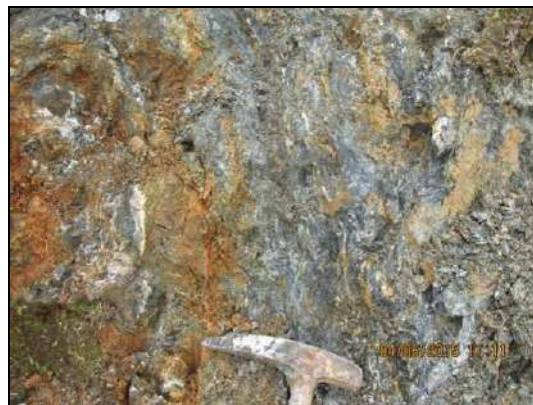
Figura 27. Horizonte IC de brecha tectónica en las Anfibolitas de Medellín

El horizonte IC fue encontrado en las estaciones de campo MAD13-U-EPVT SFJ06-U-EPVT, SFJ07-U-EPVT, SFJ08-EPVT, SFJ11-EPVT. Se caracteriza por ser un suelo limoso de coloración naranja (Figura 26A) y blanca grisácea (Figura 26B), compuesto por minerales como plagioclasas alteradas a arcillas de color blanco y anfíboles, presenta consistencia blanda y está levemente húmedo. Sobre la margen izquierda de la Quebrada La Castro, este cuerpo fue encontrado fuertemente cizallado en conjunto con las dunitas, conformando una brecha tectónica (Figura 27).

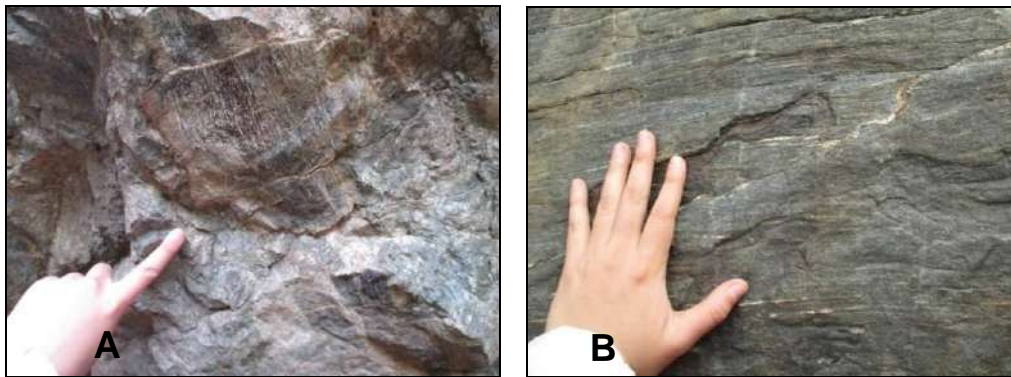
Figura 28. Horizonte IIA de las Anfibolitas de Medellín sobre la Quebrada La Castro 4

El Horizonte IIA de meteorización fue encontrado en las estaciones de campo MAD20-U-EPVT y MAD21-U-EPVT. La roca se observa bandeada (Figura 28A) y en algunas partes levemente meteorizada (Figura 28B). Sobre la margen izquierda de la Quebrada La Castro 4, este cuerpo se encuentra altamente fracturado en conjunto con las Dunitas de Medellín, debido a la influencia de la Falla La Castro 1, encontrándose estructuras de bandeamiento dentro del cuerpo masivo asociado a las dunitas (brecha tectónica), como se observa en la Figura 28A.

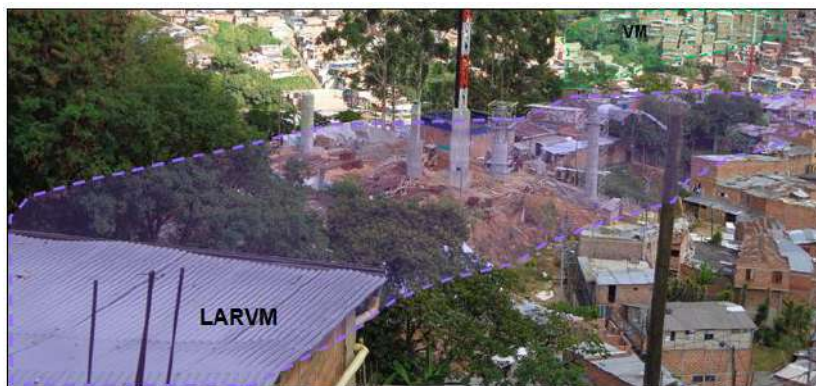
Figura 36. Lomo Alargado con Vertientes Fuertes LARVF, Metro Cable Alejandro Echavarría

Se encuentran dos lomos en la parte baja de la UMI, uno se ubica sobre la margen izquierda de la quebrada San Antonio, lugar donde se está construyendo la nueva línea del metro cable Alejandro Echavarría y el otro lomo se ubica entre las quebradas La Mica 1 y El Saperó 1.

Esta unidad se caracteriza por presentar topos suaves, continuos, con pendientes menores de 15°, vertientes cóncavas de moderadas a fuertes, la vertiente localizada sobre la margen izquierda de la quebrada San Antonio presenta vertientes rectas escarpadas con pendientes mayores de 30°. Litológicamente esta unidad se desarrolla sobre suelo residual de cuerpos graníticos asociados al Batolito Antioqueño (Figura 36).

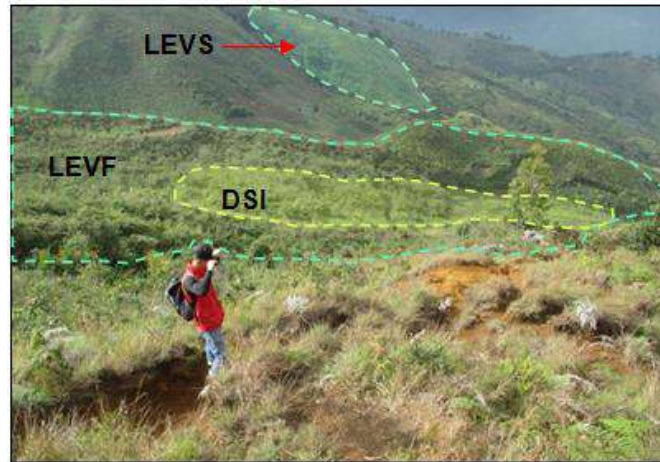
Figura 39. Unidad de Lomo Estrecho con Vertientes Fuertes LEVF, Lomo Estrecho con Vertientes Suaves LEVS y Depósitos Sin Incisión DSI

Se encuentran localizados en la parte alta y media de la UMI. En la parte alta es drenada por los afluentes de la Quebrada La Castro como son Los Colorados, La Castro 6, La Caneca. En la parte media se restringe a la margen derecha de la Quebrada La Castro. Al oeste de la zona baja de la UMI se presenta un lomo que está limitado por la Quebrada San Antonio. Presenta topos agudos, estrechos, con pendientes entre 15° y 30°, vertientes cóncavas escarpadas, con pendientes mayores de 30°, como se ilustra en la Figura 39. Esta unidad se desarrolla litológicamente, sobre suelo residual de Las Dunitas de Medellín y de Las Anfibolitas de Medellín.

Se localiza en la parte media de la UMI limitada por la Quebrada La Castro 5, entre la unidad de Lomos de Gancho y Lomos Amplios con Vertientes Moderadas. Esta unidad presenta topes suaves continuos con inclinaciones entre 5° y 15°, vertientes suaves con pendientes menores de 15° como se ilustra en la Figura 39. Esta geoforma tiene una tendencia NE a EW. Litológicamente se desarrolla sobre materiales residuales de las Dunitas de Medellín.

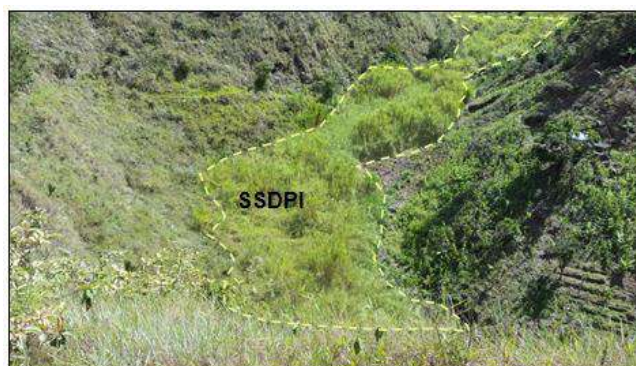
Figura 43. Unidad de Superficies Suaves sobre Depósitos Poco Incisados SSDPI

Localizadas en la parte baja donde se encuentra el cauce de la Quebrada La Castro y en la parte media de la UMI, limitados en la parte superior por unidades de Escarpes y Lomos. Esta geoforma presenta forma ovalada, topes suaves con pendientes menores de 15°. Son el resultado de procesos de inestabilidad como movimientos en masa

generados en la unidad geomorfológica de escarpes y además por el transporte generado por la Quebrada La Castro, desde el nacimiento en el altiplano hasta la parte baja de UMI (Figura 43). Litológicamente, se encuentra sobre depósitos de flujo de lodos y/o escombros y aluviotorrenciales.

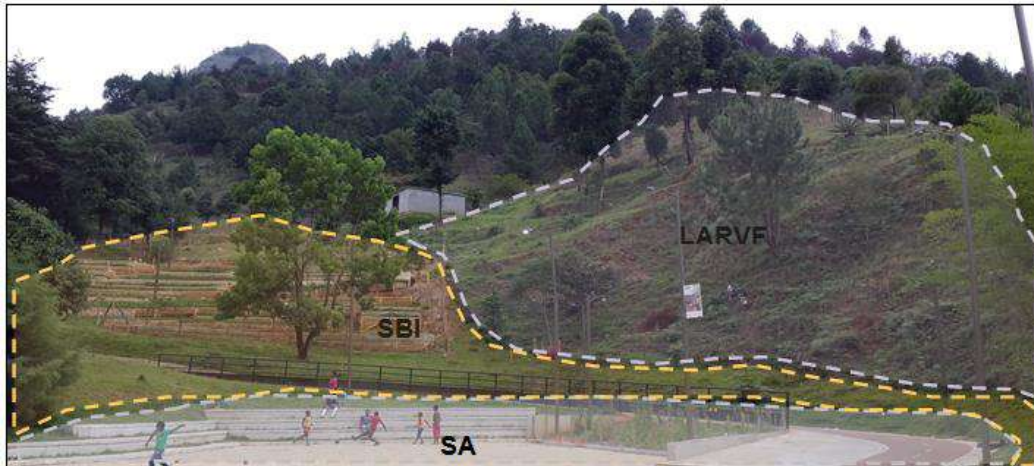
Figura 44. Unidad de Superficie Antrópica SA, Superficies con Baja Incisión SBI y Lomo Alargado con Vertientes Fuertes LARVF

Localizada en los límites con la UMI de San Antonio (extremo occidental). Presenta topes suaves con pendientes menores de 5°, las laderas son cortas con pendientes moderadas menores de 15° de inclinación y bajo grado de incisión. Litológicamente esta unidad se desarrolla sobre suelo residual de las Dunitas de Medellín (Figura 44).

Corresponden a superficies explanadas con formas variables modificadas antrópicamente y pendientes suaves entre 0°-5° de inclinación. Una de ellas conforma parte del parque las Tinajas del Jardín Circunvalar (Figura 44).

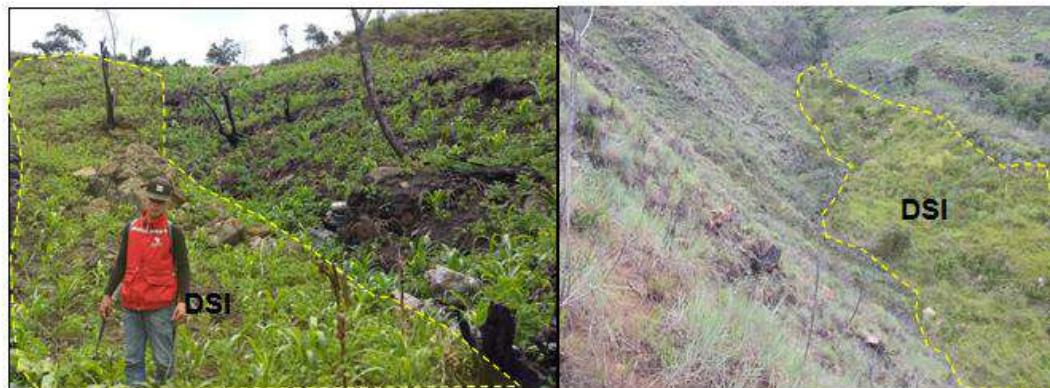
Figura 45. Unidad de Depósitos Sin Incisión DSI

Esta geoforma se localiza en diferentes partes de la zona de estudio. Corresponden a zonas con pendientes suaves menores de 15° sin incisión, presentan formas variadas desde alargadas hasta ovaladas. Son producto del desprendimiento de materiales provenientes de las vertientes y se desarrollan sobre flujos de lodos y/o escombros (Figura 45).

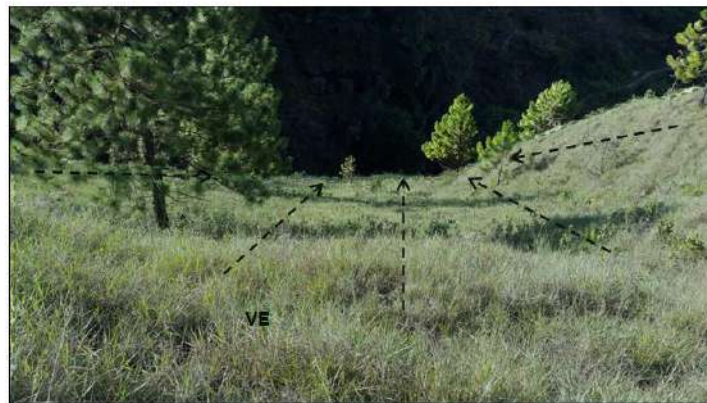
Figura 46. Unidad de Vertiente Escarpada VE

Localizada en la parte media de la UMI sobre ambas márgenes de la Quebrada La Castro. Se encuentra limitada por la unidad de peldaños y lomos de obturación. Son vertientes con superficies rugosas onduladas poco continuas con pendientes entre 30°-50°. Sobre esta unidad se tienen bloques en superficie de dunita los cuales pueden ser

removilizadas por agentes erosivos como el agua. Esta geoforma, en la parte baja-media de la Quebrada La Castro presenta paredes escarpadas con inclinaciones entre 50°-60°, sobre paredes rocosas de poca continuidad (pared rocosa de Dunita con menos de 3.0 m de longitud sobre la unidad de Vertiente Escarpada-VE). Litológicamente esta unidad se desarrolla sobre el horizonte IC-IIA de las Dunitas de Medellín (Figura 46).

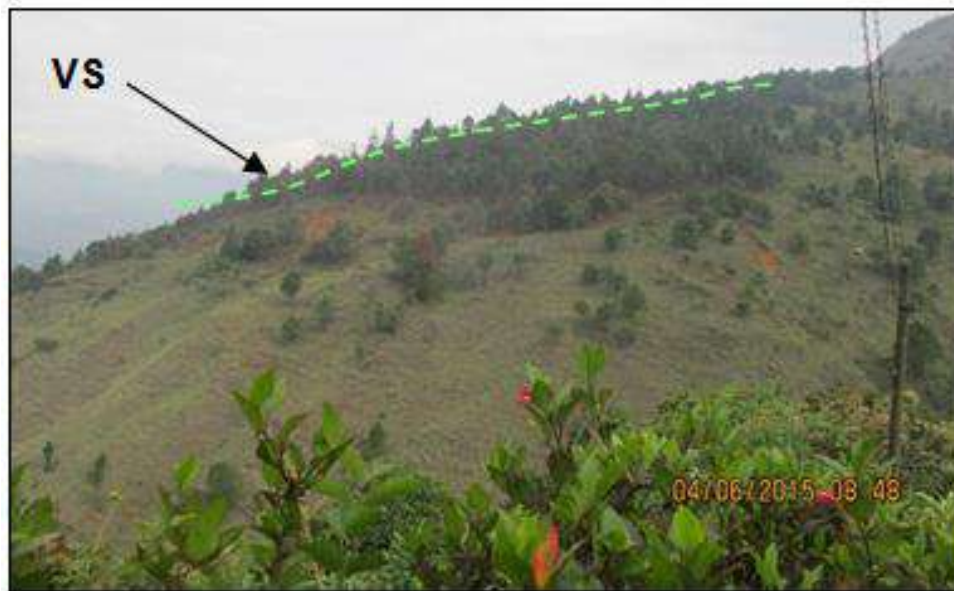
Figura 48. Unidad de Vertiente Suave

Localizada en oeste de la parte media de la UMI, en las inmediaciones. Se caracteriza por tener pendientes suaves, rectas, continuas, como se ilustra en la Figura 48. Litológicamente, esta unidad se desarrolla sobre suelo residual de las Dunitas de Medellín.

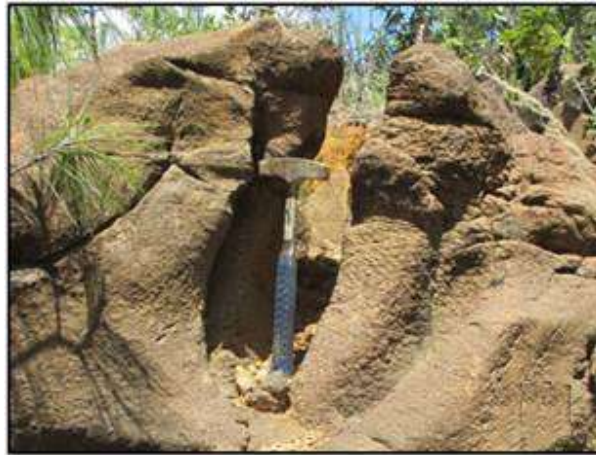
Figura 50. Disolución en la Dunita de Medellín en forma de canales (Parte alta de la UMI El Faro - Golondrinas)

canales en forma de tubos (Figura 50). Estos factores ponen en evidencia la conjugación de procesos que dan origen al paisaje pseudokarstico en las Dunitas de Medellín.

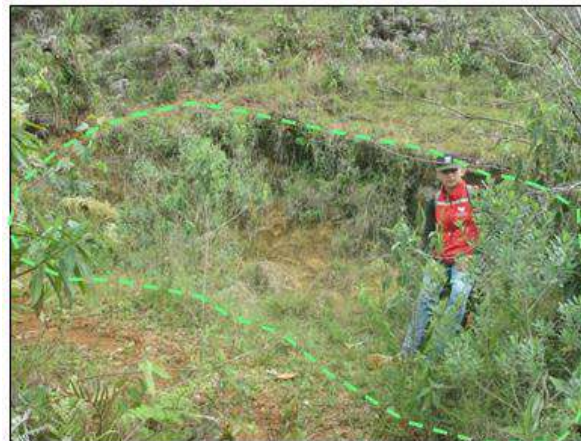
Figura 51. Unidad de Dolina parte alta de la UMI Esfuerzos de Paz – Villa Turbay

En la UMI de Esfuerzos de Paz-Villa Turbay, esta geoforma presenta formas variables las cuales van desde circulares a elipsoidales, asociadas a procesos kársticos. Fueron identificadas a través del análisis multitemporal, principalmente.

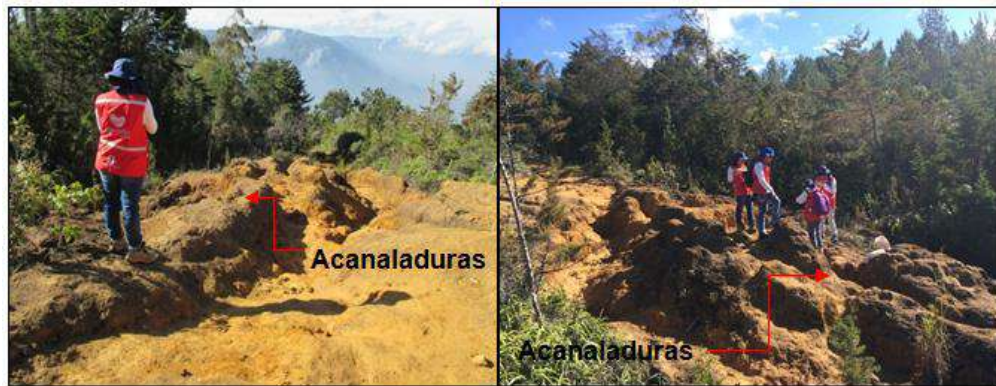
Figura 52. Geoforma pseudokárstica Karren sobre las Dunitas de Medellín

es la erosión, meteorización y el fuerte control estructural presente en el sitio. En la zona de estudio se encontraron estas geoformas sobre el Horizonte IB de las Dunitas de Medellín, presentan cerca de 10 m de longitud, 50 cm de ancho y 70 cm de profundidad, son de gran continuidad y siguen planos de discontinuidad heredadas de la roca parental como se ilustra en la Figura 52 y Figura 53.

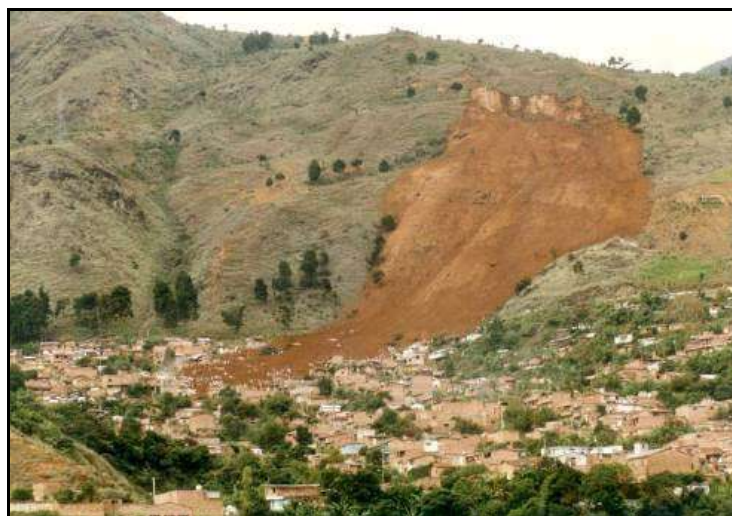
**Figura 56. Fotografía del deslizamiento de Villatina en septiembre de 1987
(Periódico El Mundo, 8 de octubre de 1987)**

También se destaca el movimiento en masa de Villatina, el 27 de septiembre de 1987 (Figura 56). Aunque no se logró determinar con el número exacto de víctimas, se calcula que fueron unas 500 personas, habiéndose rescatado aproximadamente 200 cuerpos, por lo que el sitio se declaró “campo santo”.

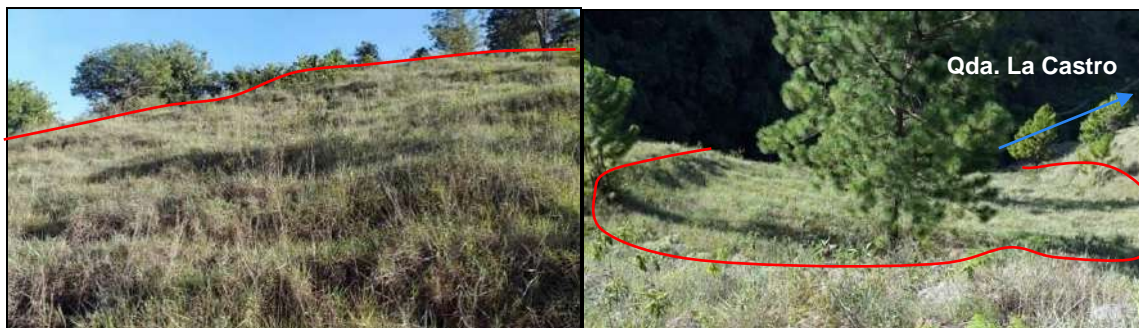
Figura 57. Proceso inactivo sobre la margen derecha de la Quebrada La Castro

Los deslizamientos y las caídas de rocas son generados por procesos de inestabilidad en las vertientes con pendientes moderadas y altas. En la zona de estudio del proyecto barrios sostenibles, se encuentra que los deslizamientos se concentran a lo largo de toda la UMI excepto en las cercanías de la unidad de Altiplanos y Peldaños cuya morfología se caracteriza por ser plana. Los deslizamientos reportados son planares y rotacionales, principalmente inactivos, tienen coronas con anchos entre 5 m y 200 m y escarpes de hasta de 10 m sobre los horizontes de meteorización de las Anfibolitas de Medellín, Dunitas de Medellín y los cuerpos graníticos asociados al Batolito Antioqueño.

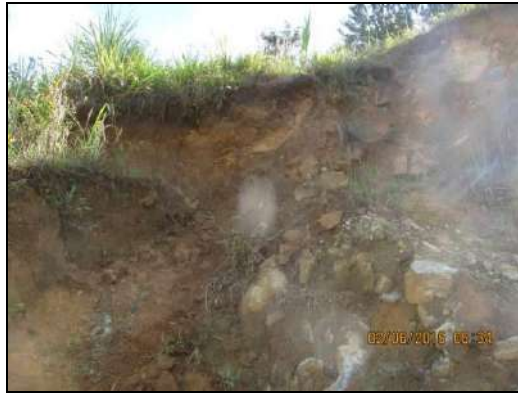
Figura 58. Deslizamientos activos sobre brecha de Dunitas en Polígono Esfuerzos de Paz SFJ06-EP

Los deslizamientos activos se presentan sobre los Horizontes IB y IC de las Dunitas de Medellín y los cuerpos asociados al Batolito Antioqueño (Figura 58). En general dan lugar a escarpes no mayores de 2 m de altura, no obstante pueden tener hasta 15 m de ancho y 5 m de largo. En ocasiones pueden incluso presentar depósitos asociados.

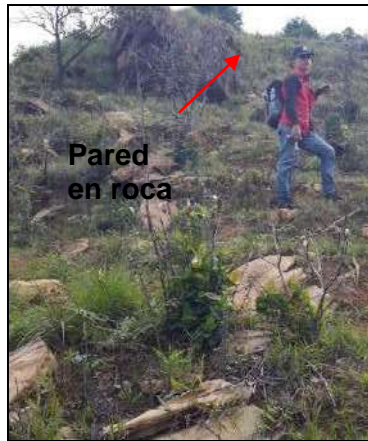
Figura 60. Escarpes de roca con alto grado de fracturamiento

El proceso inicia con la erosión o lavado del suelo residual del Horizonte IIA, haciendo que los bloques de roca queden expuestos y susceptibles a moverse. Otro factor que incrementa este fenómeno es la meteorización química que moldea los bloques de roca, generando acanaladuras en ellos, haciendo que aumente el fraccionamiento de los bloques favoreciendo así el desprendimiento de los mismos (Figura 60).

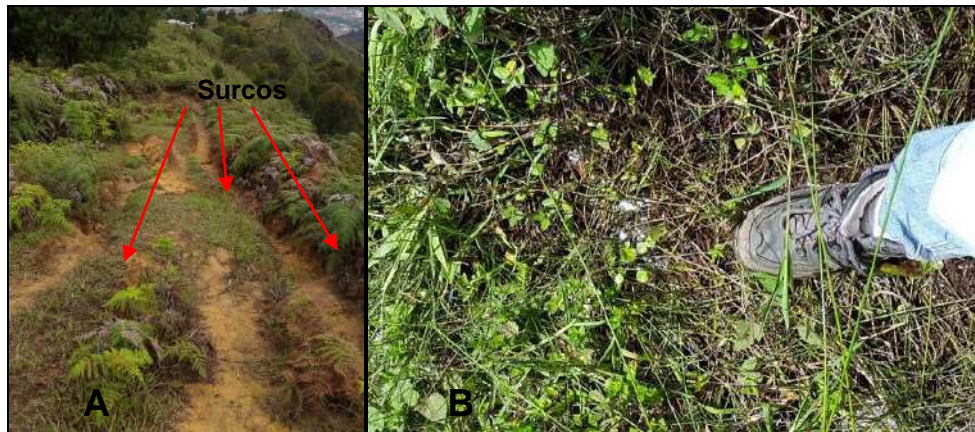
Figura 61. A) Surcos sobre suelo saprolítico del granito. B) Zonas húmedas

Los surcos, las cárcavas y los bloques en superficie son producto de procesos erosivos superficiales, tanto eólicos como fluviales. Se encuentran surcos sobre la margen izquierda de la Quebrada La Castro en las cercanías del centro de rehabilitación Hogares Claret, desarrollados sobre suelo saprolítico de los cuerpos asociados al Batolito Antioqueño con aproximadamente 30 cm de ancho, 50 cm de profundidad y cuya longitud es variable, pudiendo alcanzar 10 m (Figura 61A). Además, se tienen zonas húmedas como se ilustra en la Figura 61B, que abarcan cerca de 2.0 m de longitud poco profundas.

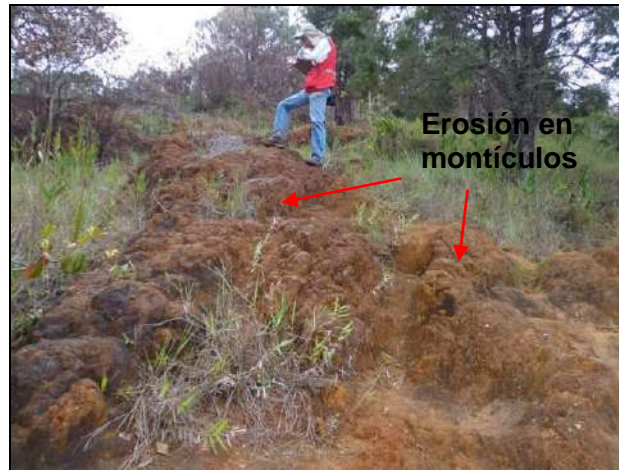
Figura 62. Erosión en montículos sobre el Horizonte IB de las Dunitas

Además de esto, la erosión genera formas columnares o de montículos en el suelo (Horizonte IB principalmente), con alturas entre 50 cm a 80 cm (Figura 62), generados sobre la unidad geomorfológica de Vertiente Suave-VS localizada sobre la margen derecha de la Quebrada La Castro en su parte media.

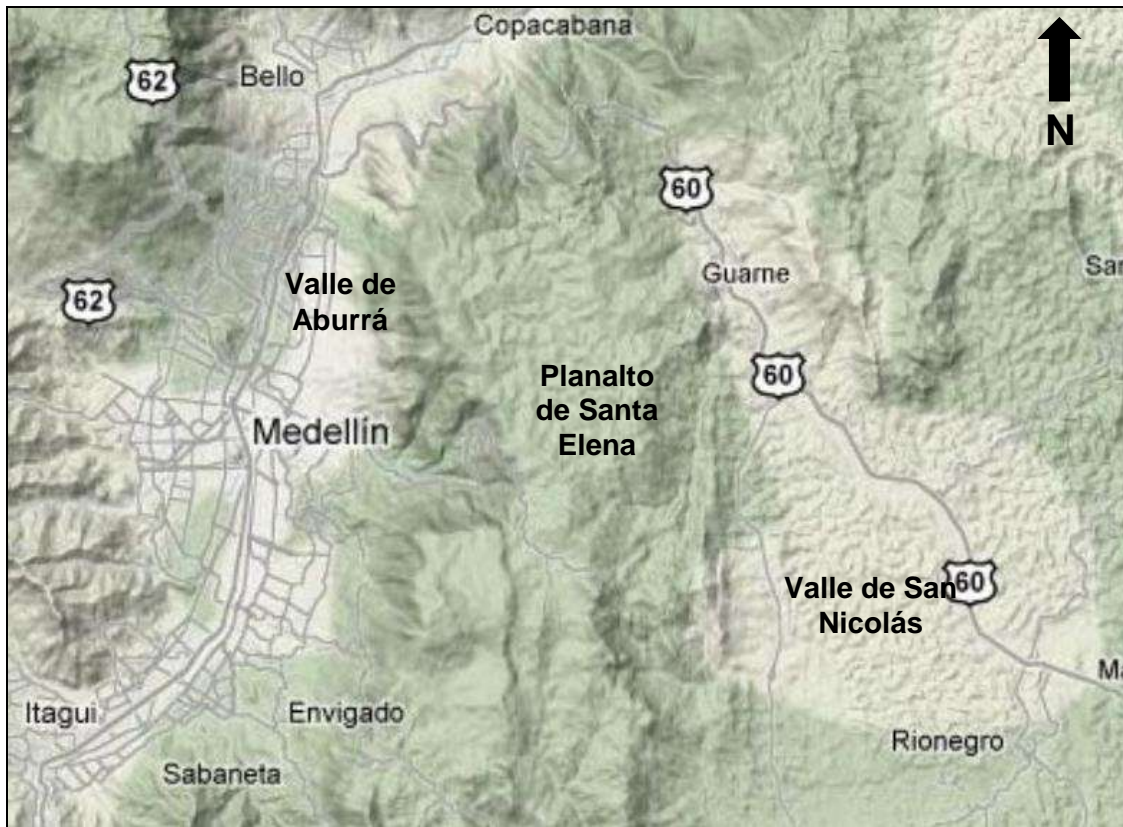
Figura 84. Esquema de localización de las unidades geomorfológicas de interés hidrogeológico (Sin escala)

Para efectos del análisis y de elaboración de los modelos de flujo, se considera un medio hidráulicamente homogéneo dado por un macizo rocoso fracturado con una permeabilidad secundaria equivalente de 10^{-7} m/s, cruzado por un conjunto de fallas, y con una cobertura de limo cuyo espesor varía entre 0 m y 30 m. Este valor de permeabilidad ha sido estimado a partir de los datos obtenidos en la construcción de túneles en rocas masivas de la Cordillera Central y del análisis regional de caudales mínimos (Hoyos, 1998 y 1985). En la cubierta de limo, el flujo libre es nulo para efectos prácticos, de modo que la circulación del agua en la cobertura de limo y en el macizo rocoso procede a lo largo de discontinuidades. Las empinadas pendientes que limitan estas tres unidades y la baja permeabilidad en el regolito, del orden de 10^{-9} m/s, calculada a partir de ensayos de consolidación unidimensional, hacen que la infiltración efectiva en las laderas sea muy baja.

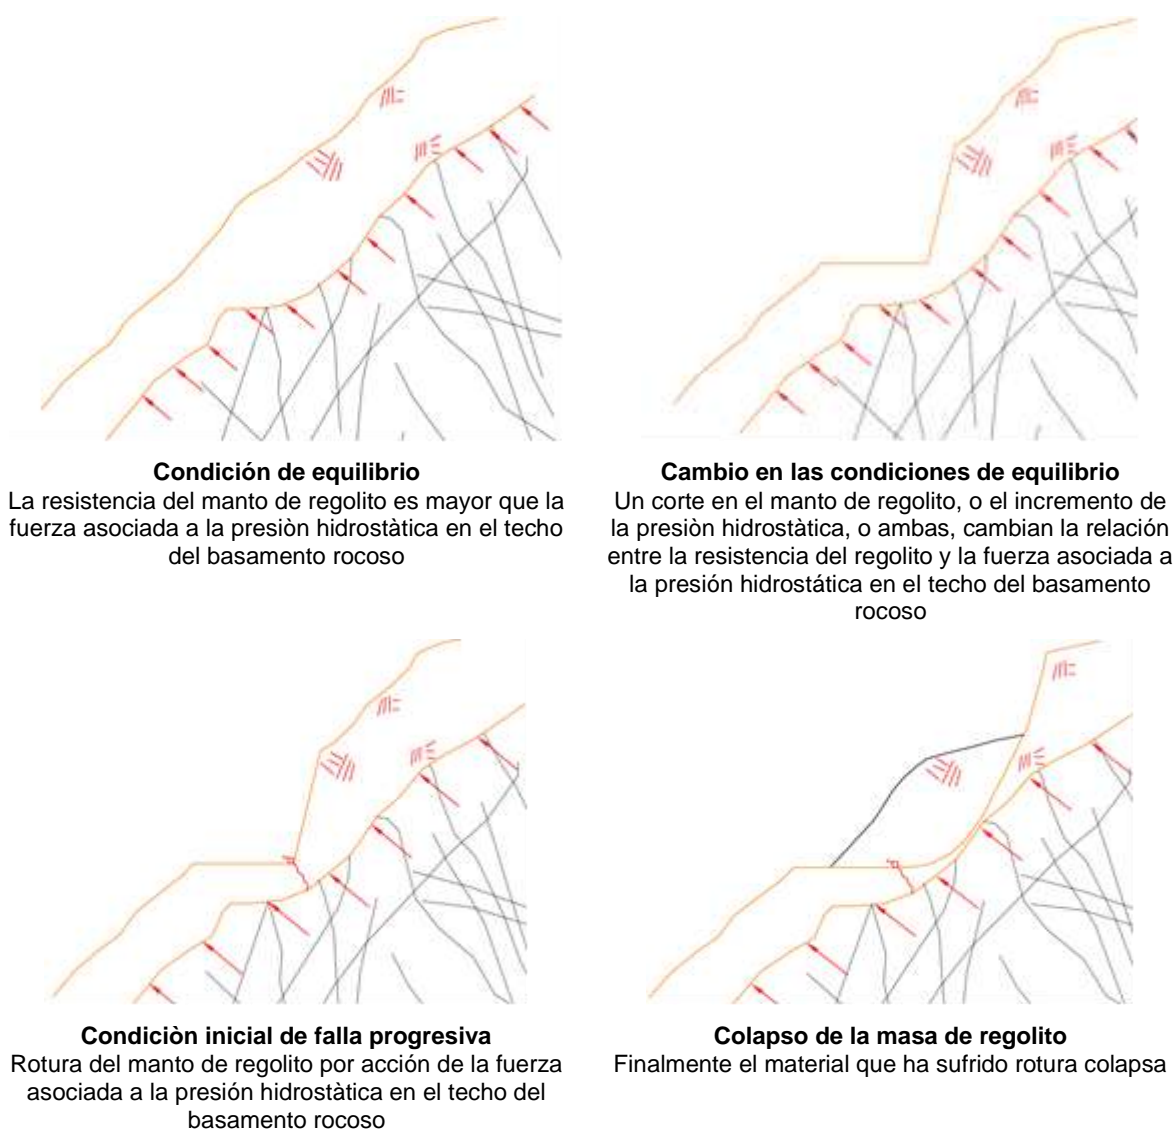
Figura 99. Representación esquemática del mecanismo de falla propuesto con intervención antrópica

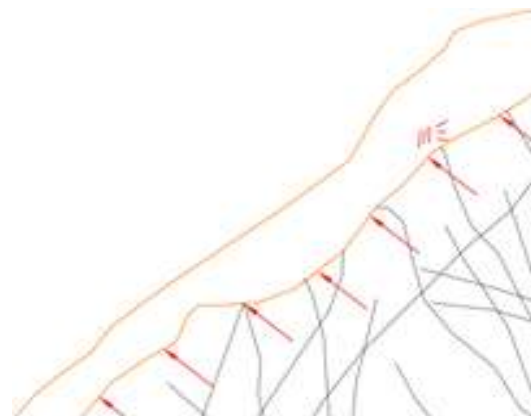
Cambio en las condiciones de equilibrio

Una disminución del espesor del manto de regolito por erosión secular, o el incremento de la presión hidrostática, o ambas, cambian la relación entre la resistencia del regolito y la fuerza asociada a la presión hidrostática en el techo del basamento rocoso

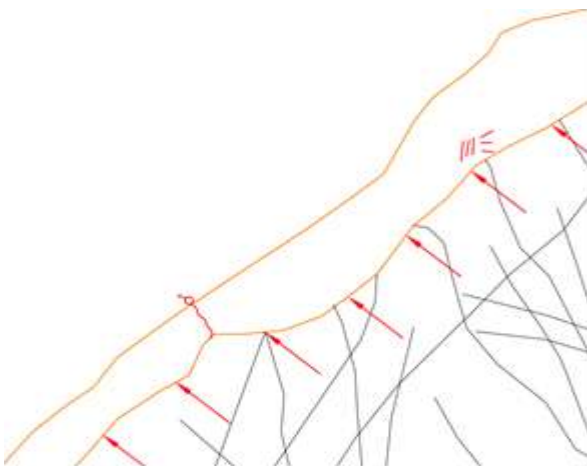
Condición inicial de falla progresiva

Rotura del manto de regolito por acción de la fuerza asociada a la presión hidrostática en el techo del basamento rocoso

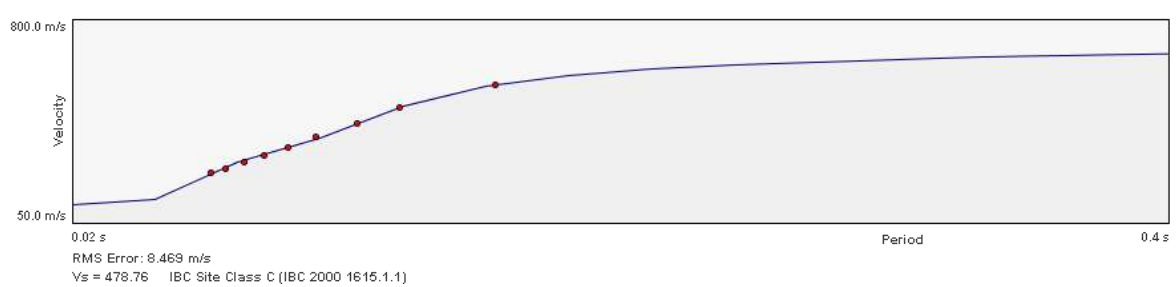
Figura 150. Dispersión y ajuste para la Línea U-EPVT-LG-06

La Figura 149 presenta el gráfico de fase-frecuencia (p-f) obtenido de los ensayos, así como los puntos de dispersión seleccionados en el modelo para la Línea Geofísica U-EPVT-LG-06. Empleando los puntos seleccionados de dispersión se realiza el ajuste presentado en la Figura 150, con el fin de establecer el perfil de velocidad de propagación de Ondas S. La Figura 151 presenta el perfil promedio de velocidad de propagación de Ondas S a lo largo de la línea geofísica de 105 m de longitud. En general, los resultados permiten identificar la siguiente estratigrafía típica:

Density	Shear Velocity
2.8 m	1.8 g/cc	135.802 m/s
6.8 m	1.8 g/cc	501.992 m/s
11.8 m	1.8 g/cc	601.175 m/s
26.6 m	1.8 g/cc	676.66 m/s
40.0 m	1.8 g/cc	793.871 m/s

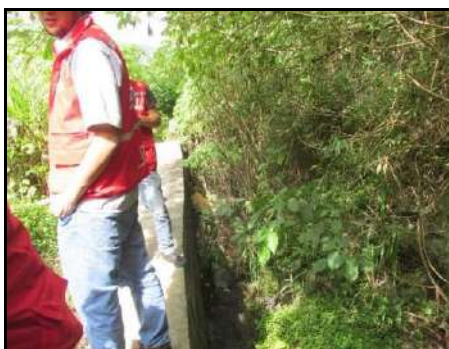
Figura 176. Quebrada La Castro aguas arriba de la intercepción del cauce con límite del Polígono Esfuerzos de Paz

La descripción para este tramo inicia 20 m aguas arriba a la intercepción entre el límite del polígono y la corriente, como se observa en la Figura 176 la margen izquierda presenta un muro de contención con un altura aproximada de 1.50 m y 12.00 m de largo, que sirve a su vez como margen del cauce, en la margen derecha se observa un talud natural de pendiente alta con presencia de arbustos y densidad de vegetación alta la cual continúa hasta el fondo del canal cubriendo gran parte de este.
