**PROYECTO “ESTUDIOS DE AMENAZA, VULNERABILIDAD Y RIESGO DE DETALLE
PARA LOS POLÍGONOS DE BARRIOS SOSTENIBLES EN EL MUNICIPIO DE
MEDELLÍN”**

**INFORME DE AMENAZA, VULNERABILIDAD Y RIESGO POR
MOVIMIENTOS EN MASA, INUNDACIONES Y AVENIDAS
TORRENCIALES
POLÍGONO ESFUERZOS DE PAZ**

MAYO DE 2018

VERSIÓN 8

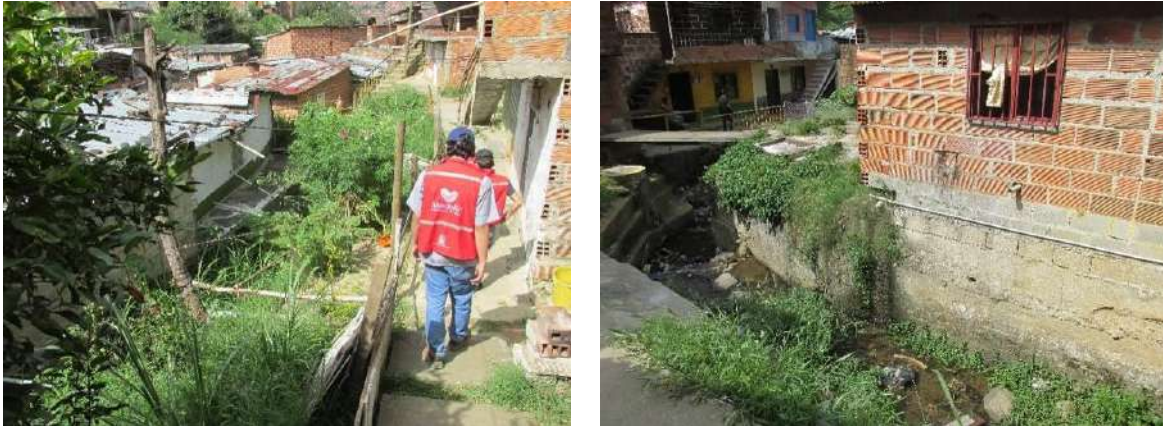
Figura 177. Inicio canal abierto de paredes de concreto y fondo natural con presencia de viviendas cercanas y cámaras de inspección.

Hacia aguas abajo, en el límite con el polígono, se observa una estructura hidráulica que corresponde a un canal con fondo en material natural y paredes en concreto, con una longitud aproximada de 100 m y una sección transversal rectangular, de ancho promedio a 2.0 m y altura variable entre 1.50 m y 2.0 m. Se observó la presencia de viviendas y cámaras de inspección adyacentes a este canal (Figura 177).

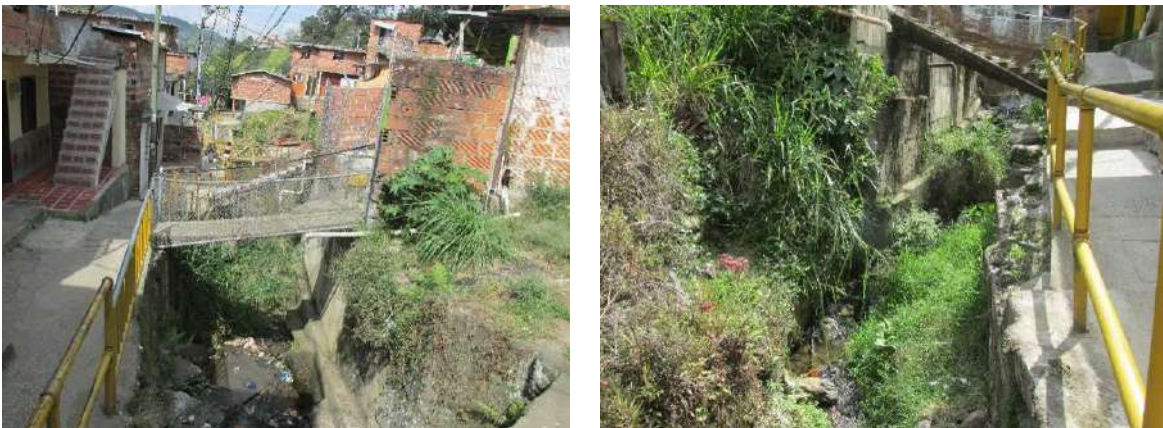
Figura 178. Canal con paredes en concreto y fondo natural. Presencia de viviendas cercana al cauce

Como se puede observar en la Figura 178, en ambas márgenes del canal hay presencia de viviendas, las cuales se caracterizan porque los ingresos a ellas se realizan por medio de pasos elevados tipo losas apoyadas sobre los andenes o muros asociados a las paredes del canal. Adicionalmente hay evidencia de procesos erosivos asociados al contacto del agua con el material por efecto de la acción abrasiva de fluidos o sólidos en movimiento (erosión mecánica).

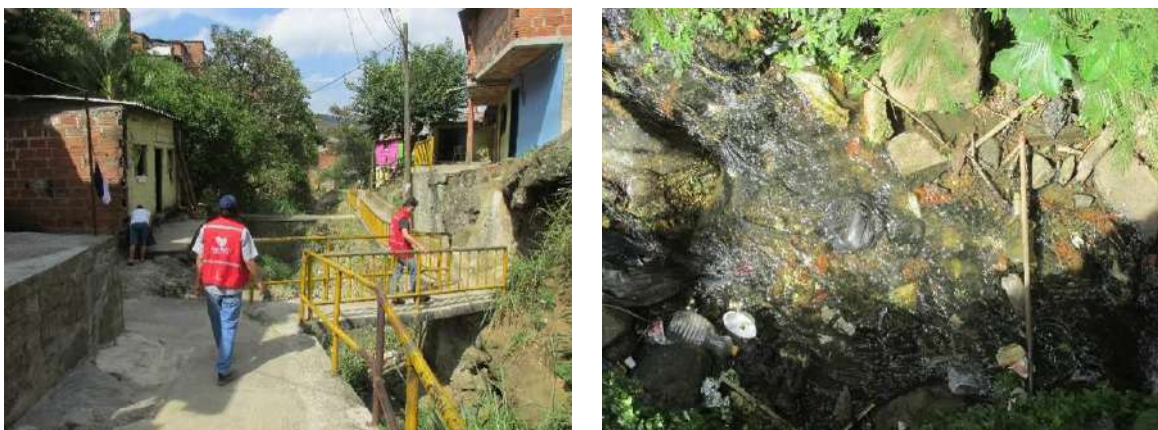
Figura 179. Cambio de sección en cauce, talud natural margen izquierda y muro de contención margen derecha.

Antes de finalizar este tramo se presenta un cambio de sección con un ancho promedio de 4 metros, como se puede observar en la Figura 179. En la margen izquierda del cauce se presenta un talud natural con alta densidad de vegetación y puntos localizados de erosión. En la margen derecha se observa un muro de contención cubierto por vegetación cuyas alturas varían entre 1.50 m y 3.0 m, con presencia de viviendas. El lecho de la

quebrada sigue presentando características de un suelo no cohesivo con fragmentos de roca y con presencia de basuras y vertimientos residuales.

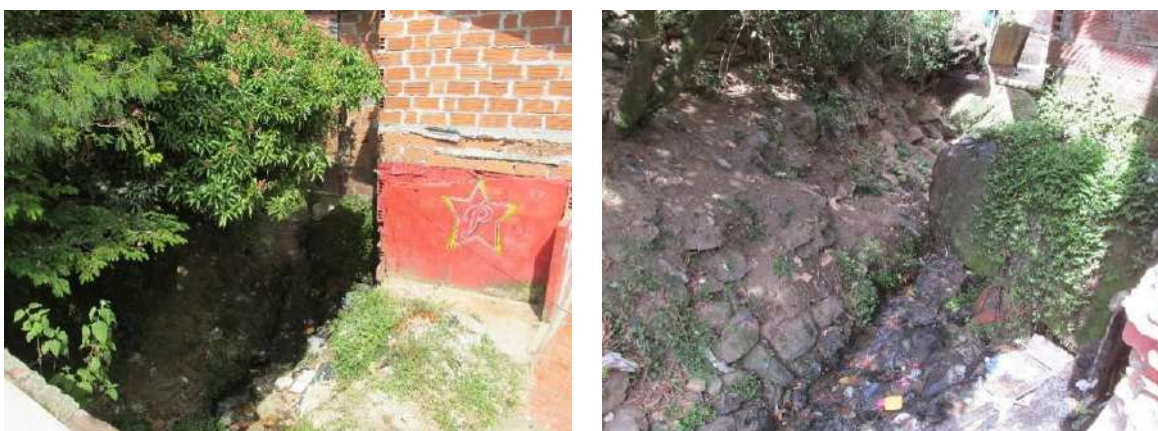
Figura 180. Cambio de sección con márgenes en fragmentos de roca y presencia de viviendas

Al finalizar este tramo observamos en la Figura 180 un cambio en el ancho de la sección del canal con un ancho promedio de 1.50 m, y presencia de un talud enrocado en ambas márgenes con construcción de viviendas que hacen parte las márgenes de la quebrada.

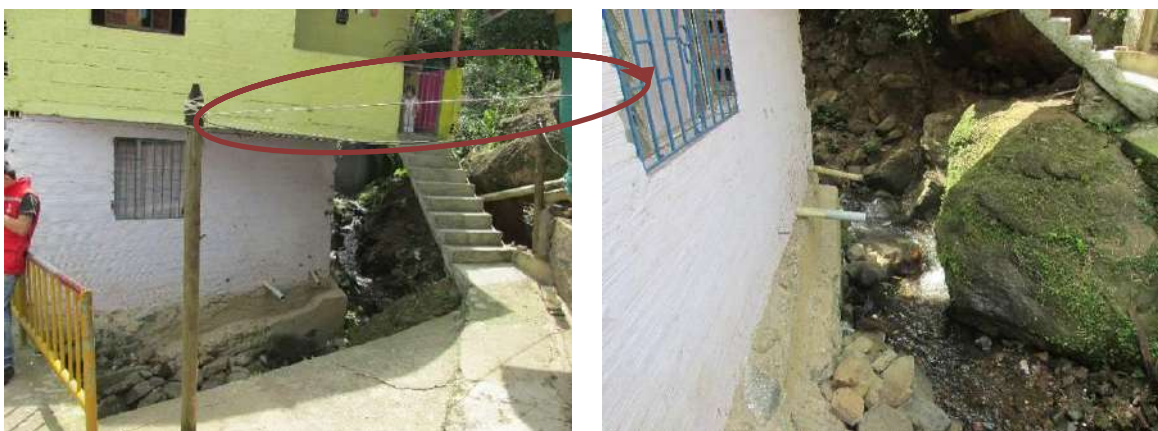
Figura 181. Invasión parcial del fondo del cauce

Continuando con lo descrito en el Tramo 1, se puede observar en la Figura 181 un punto crítico de la quebrada en estudio que corresponde a la invasión parcial del fondo del cauce natural por la presencia de la construcción de una vivienda ubicada en la margen derecha, así como una obstrucción por una roca de diámetro mayor a 1.5 m y la presencia de otra vivienda en la margen izquierda.

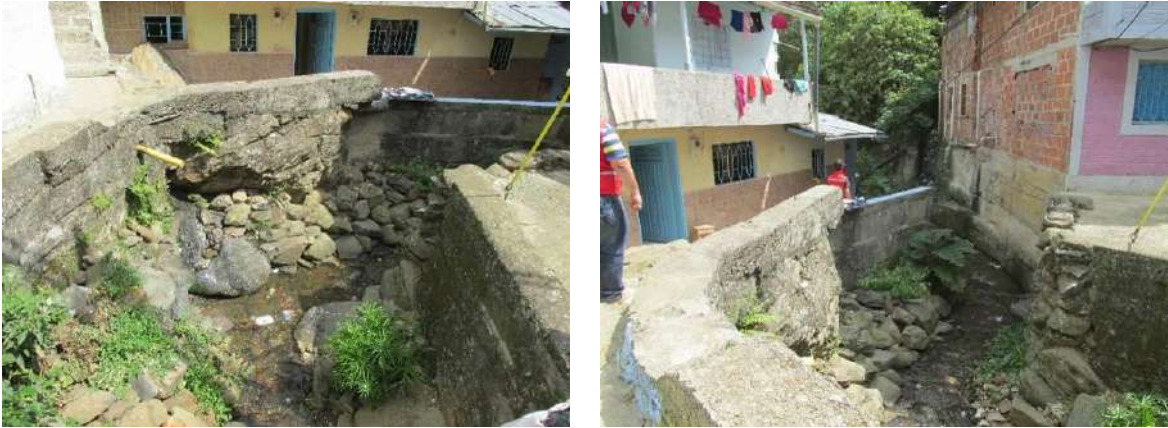
Figura 182. Cambio de dirección en cauce con canal de paredes en concreto y fondo natural

Como se puede apreciar en la Figura 182, aguas abajo del punto de obstrucción descrito anteriormente, observamos un cambio de dirección aproximado de 80 grados por un canal con paredes laterales en concreto y bloques de roca, que corresponde a una longitud aproximada de 20 m y donde el fondo presenta un lecho natural de materiales granulares y fragmentos de roca, también se observa la presencia de viviendas a menos de 1.0 m de la quebrada.

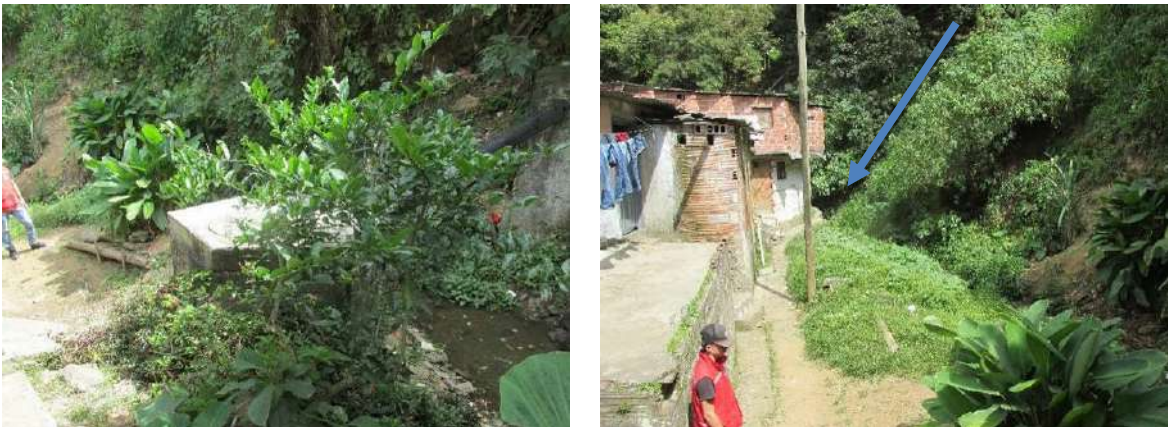
Luego el flujo continúa en un canal natural con presencia de viviendas, una cámara de inspección y una topografía antrópica en la margen izquierda que hacen parte de la llanura de inundación (Figura 183). En la margen derecha se presenta un talud natural de pendiente alta con presencia de vegetación y arbustos, de esta margen descarga el afluente AF La Castro 1 hacia la Quebrada La Castro.

Figura 183. Quebrada La Castro - Tramo 2 y descarga del afluente AF La Castro 1

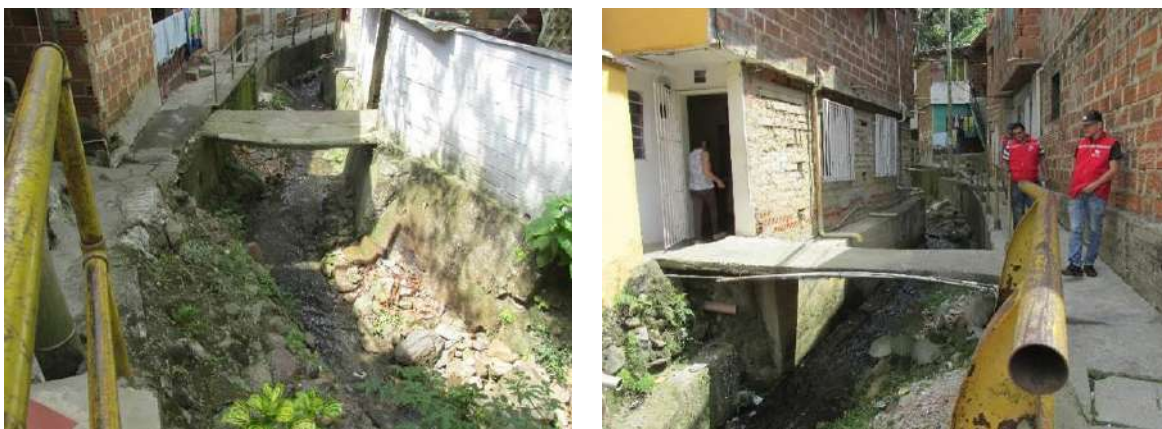
Finalizando este tramo encontramos nuevamente una canalización de fondo natural y paredes en concreto, así como la presencia de viviendas adyacentes al cauce, también se puede observar como el ancho disminuye gradualmente de aproximadamente 2.50m a 1.0m esto asociado a la invasión parcial del fondo del cauce por la construcción de viviendas, ver Figura 184.

Figura 184. Reducción gradual de ancho en canal con paredes en concreto y fondo natural

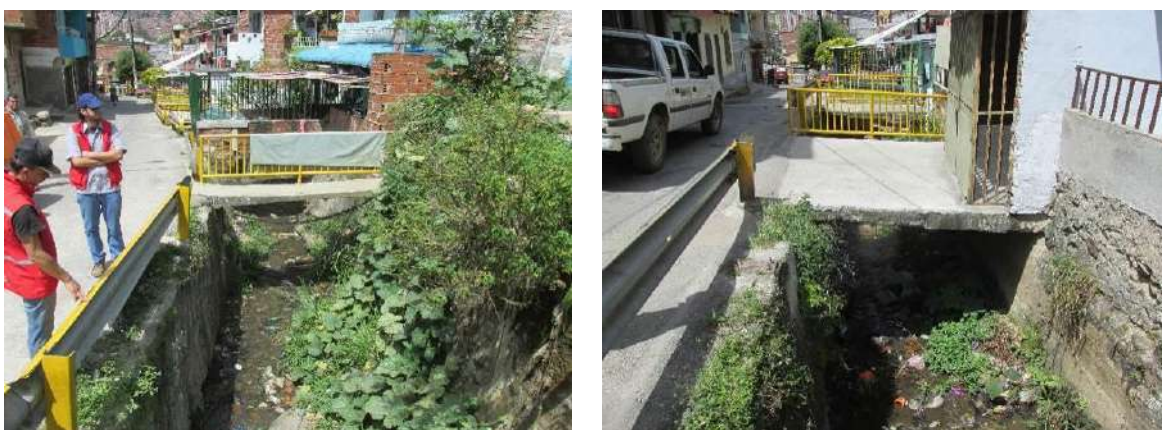
Este tramo se encuentra por fuera del polígono en estudio y está constituido por un canal abierto de paredes en concreto que varían entre 2.00 m y 2.50 m, presenta en su lecho material granular con fragmentos de roca y comprende una longitud aproximada de 190 m hasta el puente vehicular ubicado en la dirección CL 54 A, presenta un ancho que varía entre 2.50 m y 3.0 m con secciones transversales rectangulares, la pendiente varía entre el 4% y el 7.0 % con promedio de 5.5 %. Este tramo presenta un gran número de pasos peatonales y losas que funcionan como aparcaderos para autos y accesos a vivienda; en la margen derecha hay presencia de viviendas cercanas al canal. Ver Figura 185.

Figura 185. Tramo 3 Canal con paredes en concreto y fondo natural

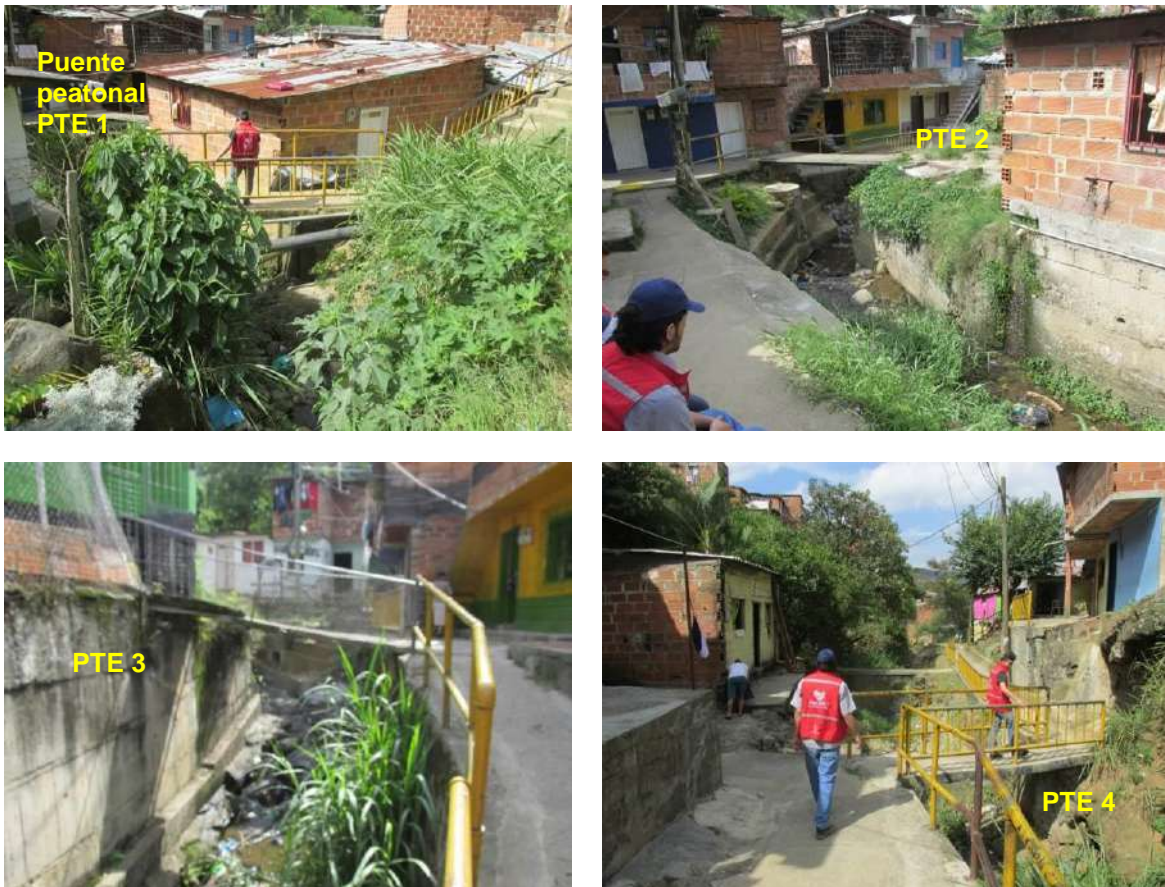
En la Figura 186 se observa los puentes peatonales en concreto y simplemente apoyados, que sirven como acceso a las viviendas aledañas a la canalización de la Quebrada La Castro, nombradas como PTE 1, 2, 3 y 4, estos puentes se encuentran ubicados en el Tramo 1 como se puede observar en el Mapa 32.

Figura 186. Puentes peatonales 1, 2, 3 y 4 ubicados en el Tramo 1 de la Quebrada La Castro

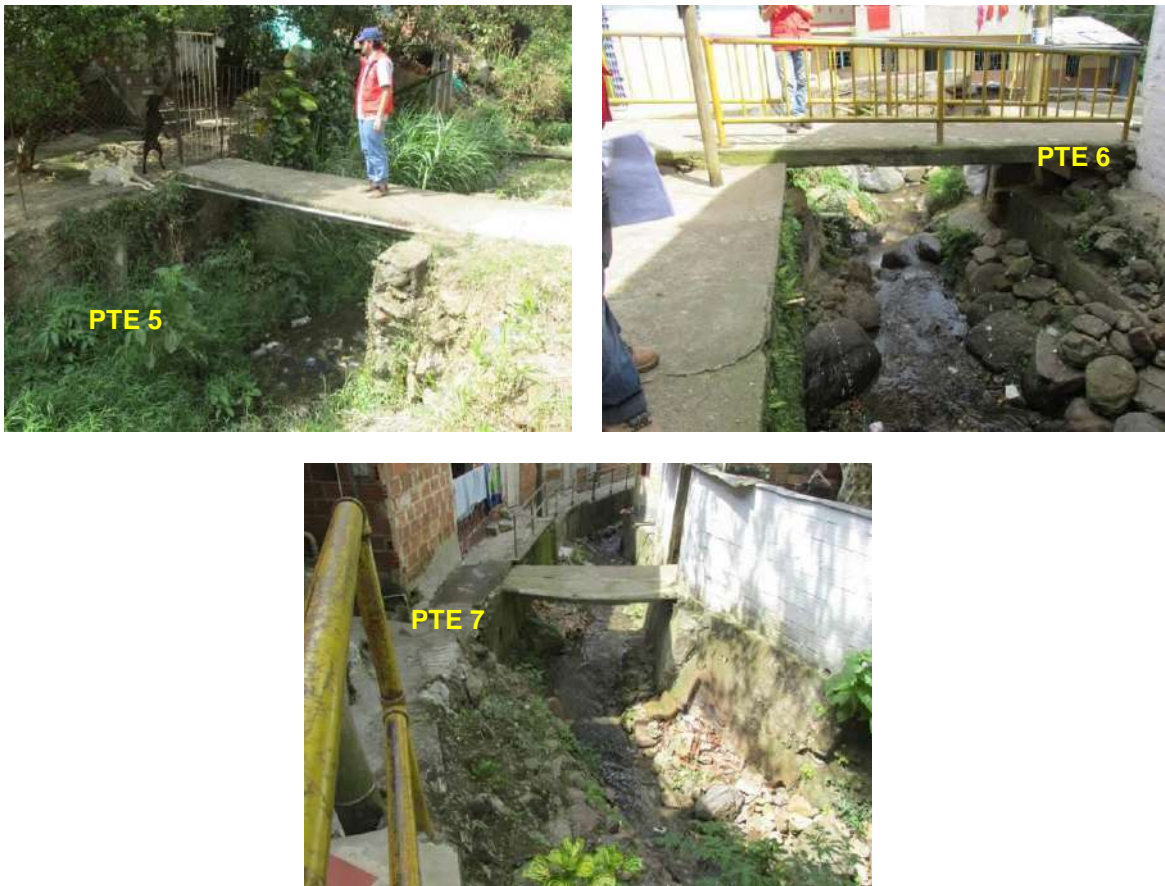
Continuando aguas abajo del puente denominado PTE 4 se ubican los puentes PTE 5 ubicado en el tramo 1, y en el tramo 2 los puentes PTE 6, 7 y 8, en concreto ciclópeo simplemente apoyados. Algunos de estos son pasos peatonales o accesos a viviendas, como se puede observar en la Figura 187 y la Figura 188. En el Mapa 32 se puede ver la localización y en la Tabla 50 se muestran las características y coordenadas de localización de estos puentes.

Figura 187. Puente PTE 5 ubicado en el Tramo 1 y puentes PTE 6 y 7 ubicados en el Tramo 2 de la Quebrada La Castro

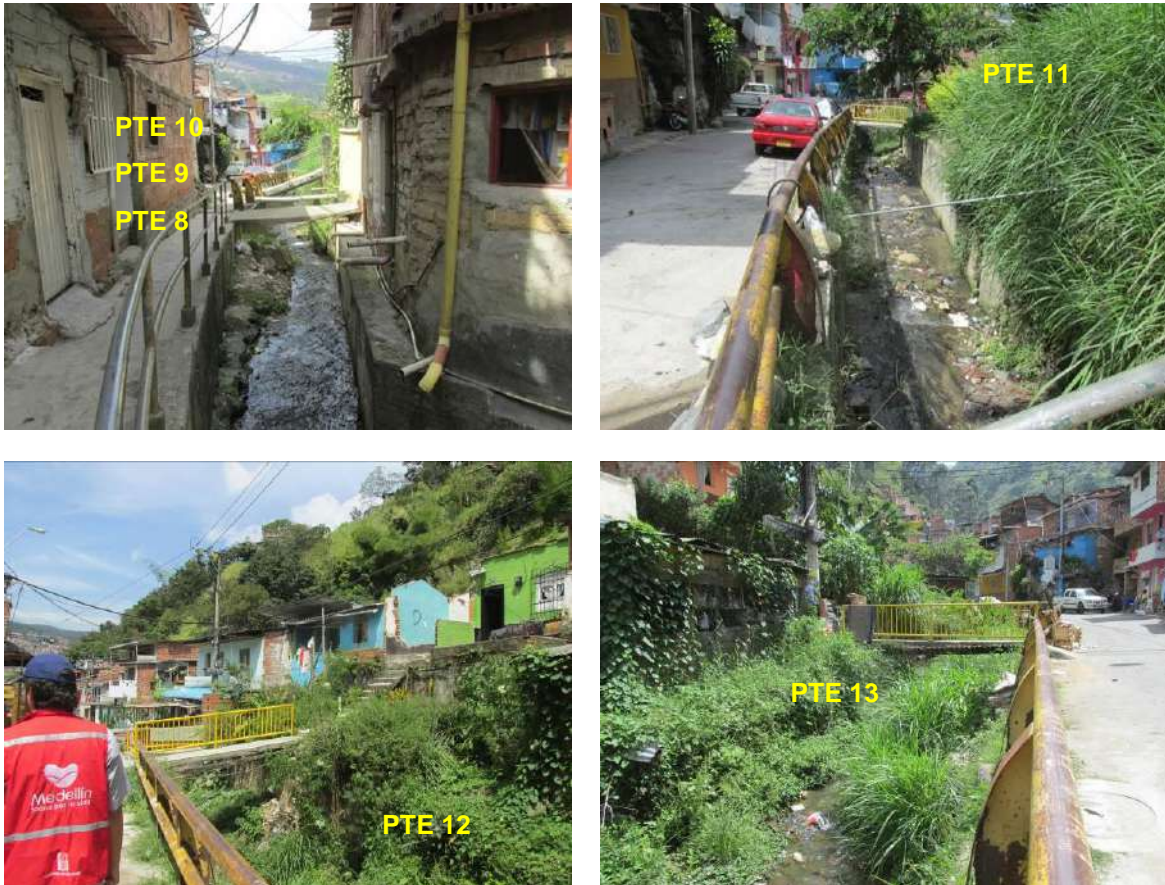
En la Figura 188 y Figura 189 se muestran los puentes localizados en el Tramo 3, fuera del Polígono Esfuerzos de Paz, los cuales son en concreto con apoyos simples y superficiales. Cumplen también la función de acceso a las viviendas localizadas en las márgenes del cauce de la Quebrada La Castro. Se denominaron y enumeraron como PTE 9 hasta el PTE 25. En el Mapa 32 se muestra la localización en planta de los

Figura 188. Puente PTE 8 ubicado en Tramo 2 y Puentes PTE 9 a PTE 13 ubicados en el Tramo 3 de la Quebrada La Castro

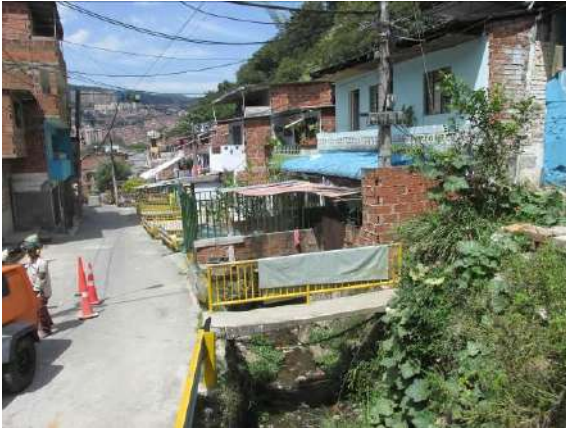
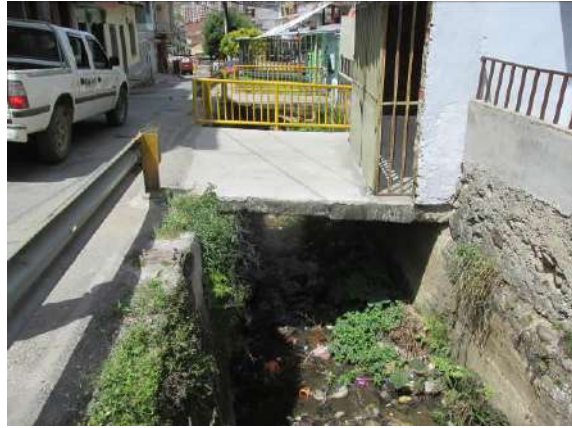
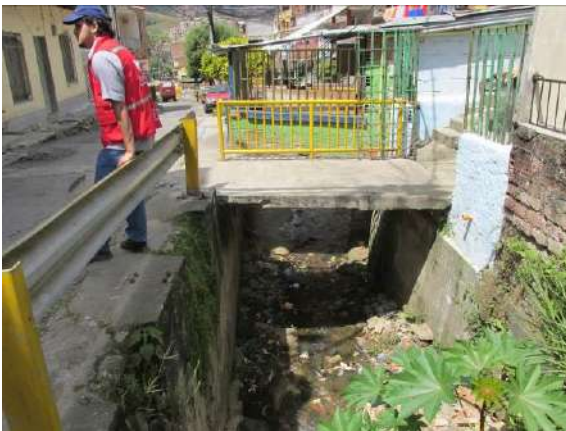
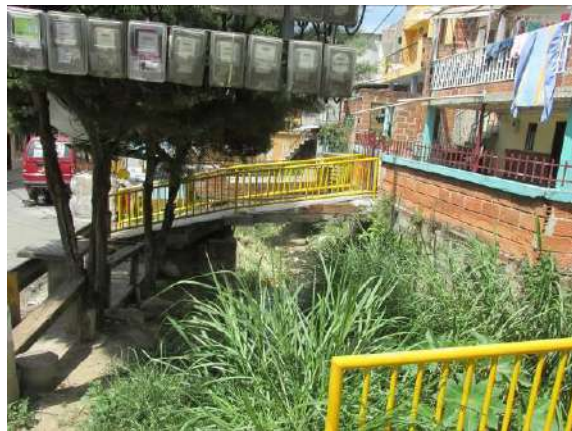
Figura 189. Puentes PTE 14 a PTE 25 en el Tramo 3 de la Quebrada La Castro

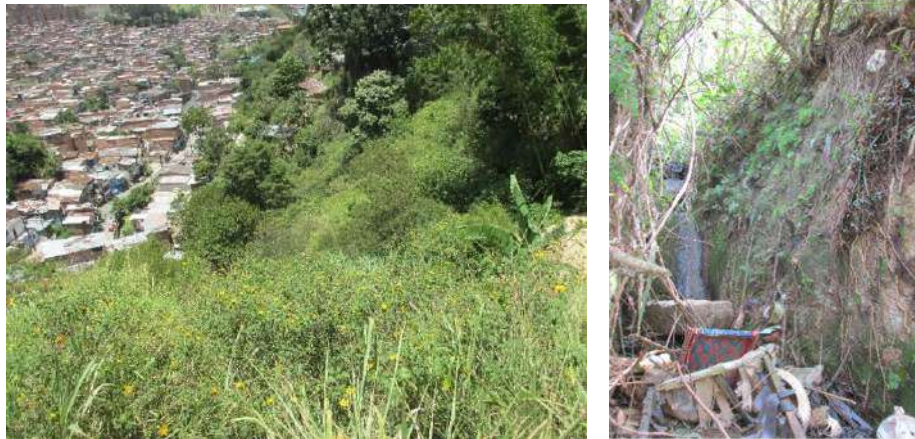
La corriente del afluente AF La Castro 1 tiene dirección nororiente-suroccidente, su parte alta y media del drenaje se caracteriza por zonas intervenidas urbanizadas donde la vaguada natural no es identificable. Como se observa en la Figura 190 en la parte baja del afluente, donde no hay presencia de construcción o focos localizados antrópicos, el flujo corre por una sección natural en forma de “v”, donde el fondo de canal predomina el afloramiento de la roca de las unidades de Dunitas de Medellín y Cuerpos del Batolito Antioqueño. Este último tramo corresponde a una longitud aproximada de 80 m hasta descargar a la quebrada La Castro con una sección de ancho que varía entre 0.8 m y 1.0 m y pendientes entre el 70% y 90% (Figura 2 del Anexo 05).

Figura 190. Parte baja del afluente AF La Castro 1

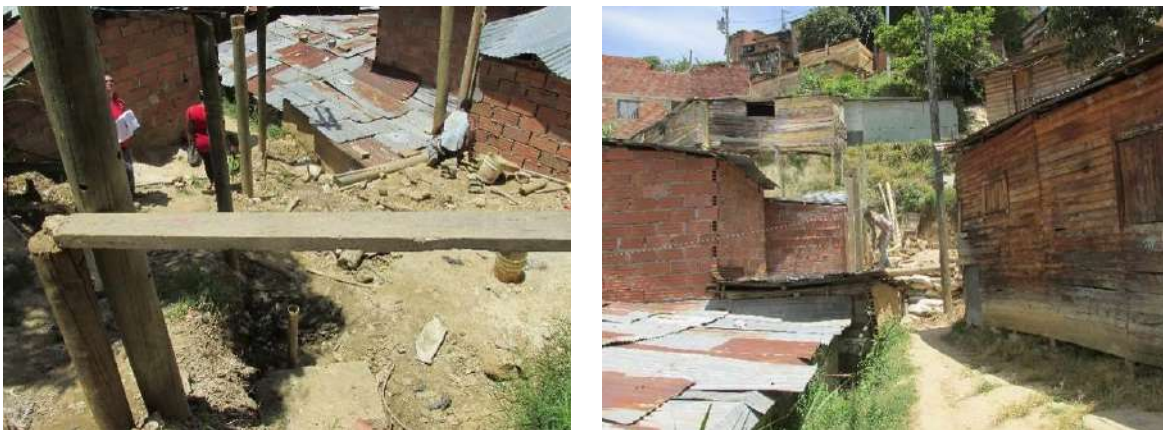
La corriente del afluente AF La Castro 2 tiene dirección noroccidente-suroriente, su parte alta y media del drenaje se caracteriza por zonas intervenidas urbanizadas donde la vaguada natural no es identificable como se observa en la Figura 191.

Figura 191. Parte media del afluente AF La Castro 2

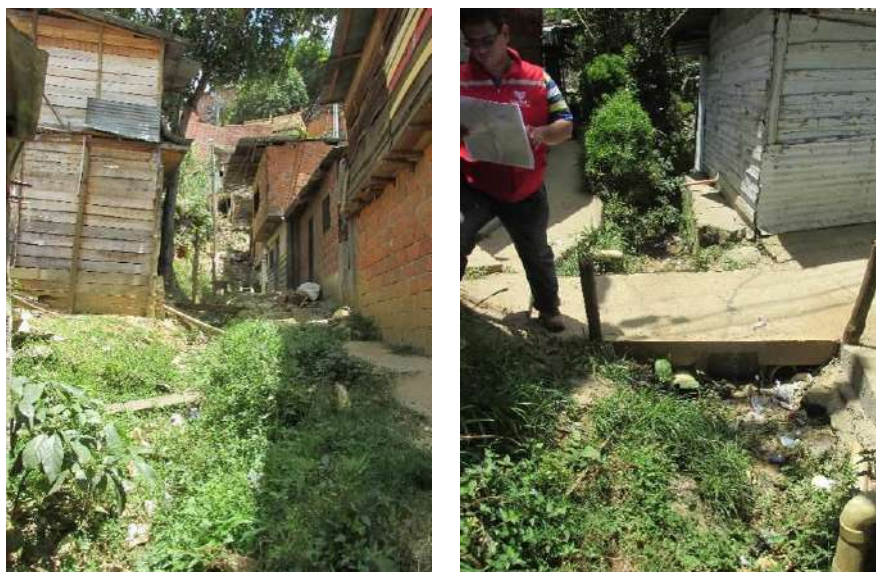
El drenaje natural como se muestra en la Figura 192, presenta una sección de ancho promedio 0.60 m en forma de “v”, en las márgenes se observa la presencia de construcciones muy cercanas al afluentes a lo largo de unos 30 m, luego en la parte baja del afluente, donde no hay presencia de construcción o focos localizados antrópicos, el flujo corre por una sección natural en forma de “v”, donde el fondo de canal predomina el afloramiento de la roca de la unidad Cuerpos del Batolito Antioqueño. Este último tramo corresponde a una longitud aproximada de 50m hasta descargar al afluente AF la Castro 2 con una sección de ancho que varía entre 0.6m y 0.8m y pendientes al inicio del 20 % y finalizando de 70 % y hasta del 104 % (ver Figura 3 del Anexo 05).

Figura 192. Vaguada Afluyente AF La Castro 2

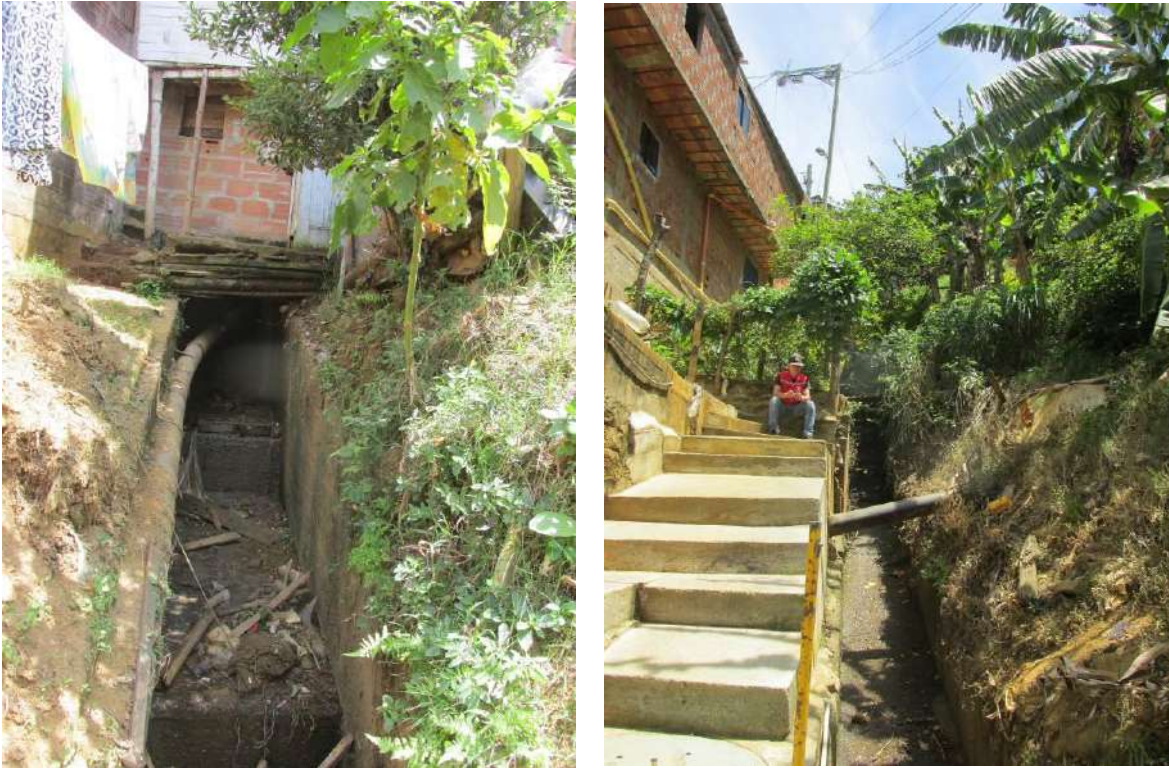
La parte inicial del tramo analizado corresponde a un canal en concreto con una longitud aproximada de 60 m, con anchos y alturas que varían entre 0.70 m y 1,00 m, en la margen izquierda se presenta un talud natural con pendientes altas, mientras que en la margen derecha se observa la presencia de viviendas (Figura 193).

Figura 193. Parte inicial del tramo analizado de la Quebrada San Antonio correspondiente a un canal en concreto

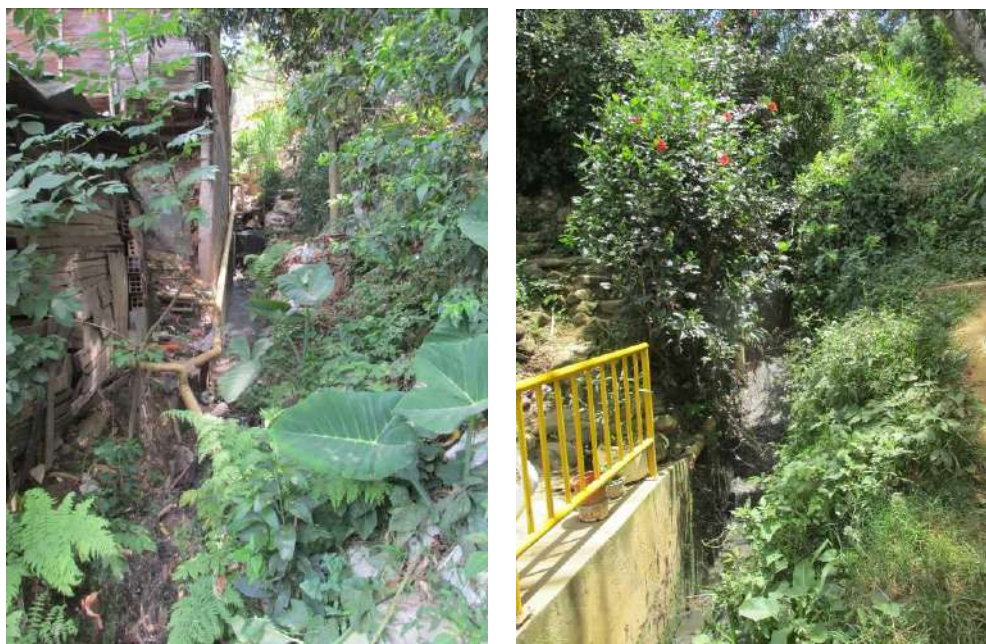
Como se puede observar en la Figura 194, el fondo del cauce se encuentra en condiciones naturales y sus márgenes están intervenidas en una longitud aproximada de 20 m, con un ancho que varía entre 0.70 m y 0.90 m y pendientes entre 34 % y 20% con promedio 26,70% (ver Figura 4 del Anexo 05). El lecho presenta un material cohesivo asociado a Las Dunitas de Medellín. En la margen izquierda se observa un talud natural con pendientes altas sin focos de erosión mientras que en la margen derecha se observa la presencia de viviendas que hacen parte del régimen de flujo de la quebrada.

Figura 194. Parte media del tramo analizado de la Quebrada San Antonio que corresponde a un canal natural con presencia de viviendas

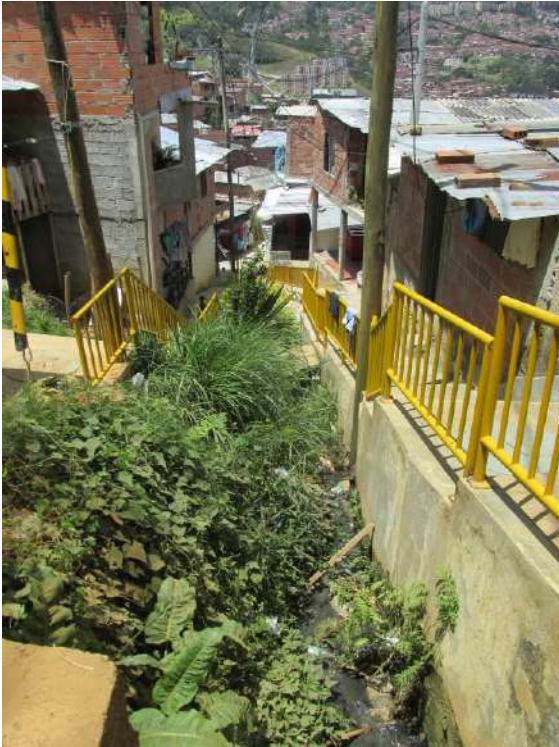
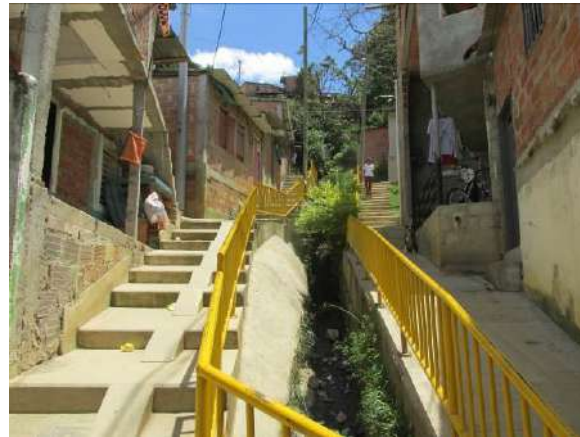
En la parte final del tramo analizado de la Quebrada San Antonio que corresponde a una longitud de 29,24 m, se puede observar en la Figura 195 que esta se encuentra canalizada, presentando un ancho promedio de 1.0 m, donde se presenta una variación de altura en la paredes laterales que está entre 1.0 m y 1.75 m, y una pendiente entre 20.86 % y 30.59 % con promedio de 27.20 %, el lecho presenta un fondo en concreto con puntos localizados de pérdida del material y presencia de vegetación, en ambas márgenes se puede observar la presencia de viviendas.

Figura 195. Parte final del tramo analizado de la Quebrada San Antonio que corresponde a un canal en concreto

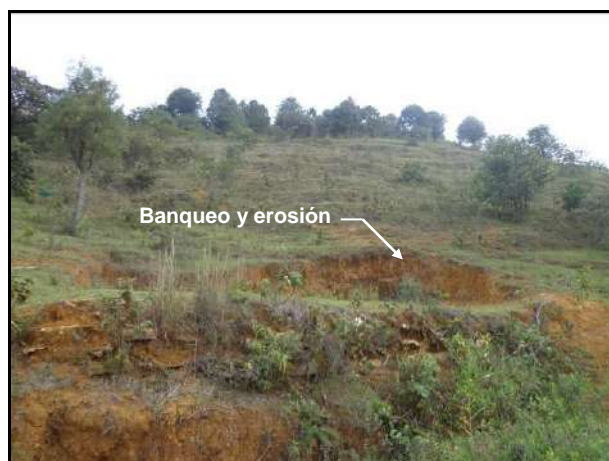
Figura 226. Imagen asociada al Perfil 1 (Foco 5) mostrando erosión

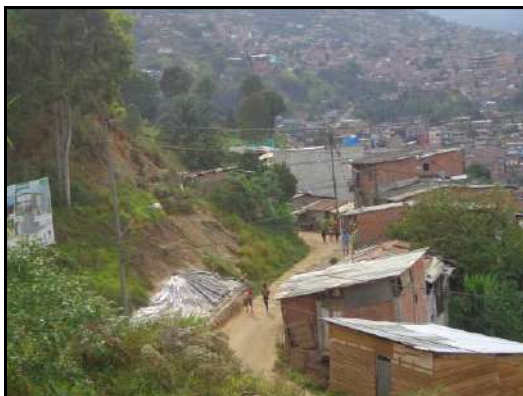
En la Figura 229 se observan evidencias que permiten verificar la presencia de los denominados Focos 2 y 3. Se muestra como en la zona asociada a los mismos se presenta una alta pendiente, en conjunción con fenómenos de erosión e incluso presencia de procesos morfodinámicos.

a) Desgarre con evidencias de erosión

b) Alta pendiente

Figura 229. Imágenes asociadas a Perfiles 2 y 3 (Focos 2 y 3) mostrando erosión y alta pendiente

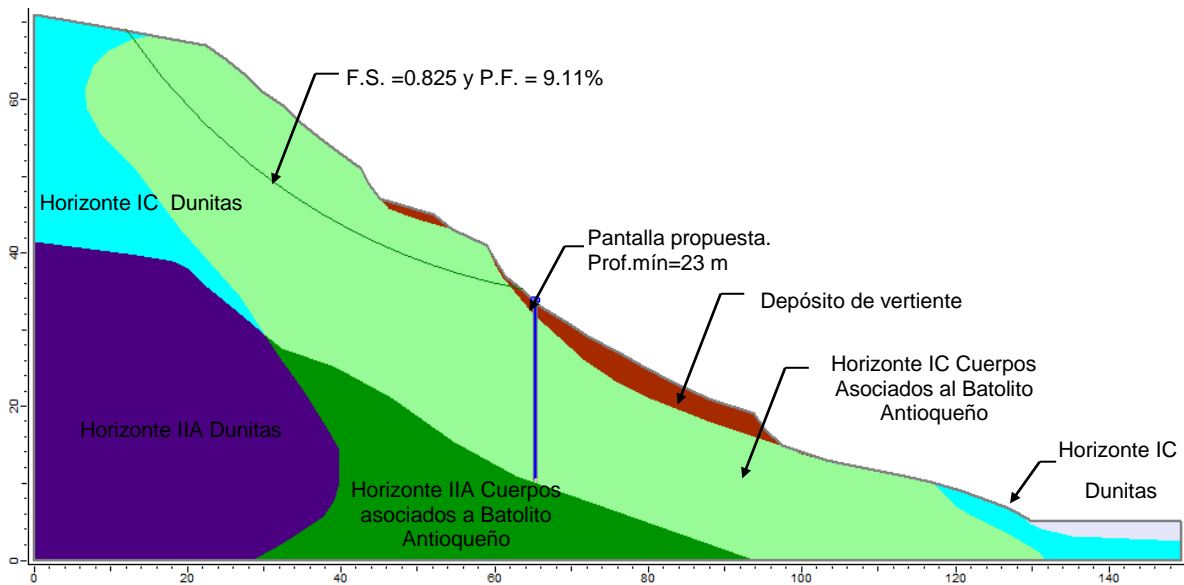
Figura 231. Análisis de estabilidad del Perfil 4, implementando solución con una sola pantalla de pilas

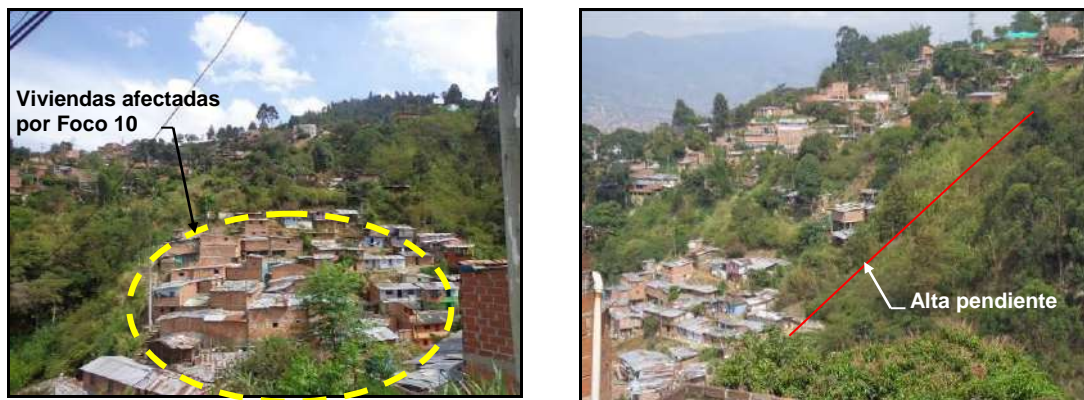
En la Figura 232 se presentan imágenes asociadas con el Perfil 4 cercano al Foco 10. Se observa la alta pendiente en la cual se origina tal foco, así como las viviendas que podrían verse afectadas de producirse un movimiento en masa en el sector.

a) Viviendas afectadas por Foco 10

b) Alta pendiente.

Figura 232. Imágenes asociadas a Perfil 4 (Foco 10)

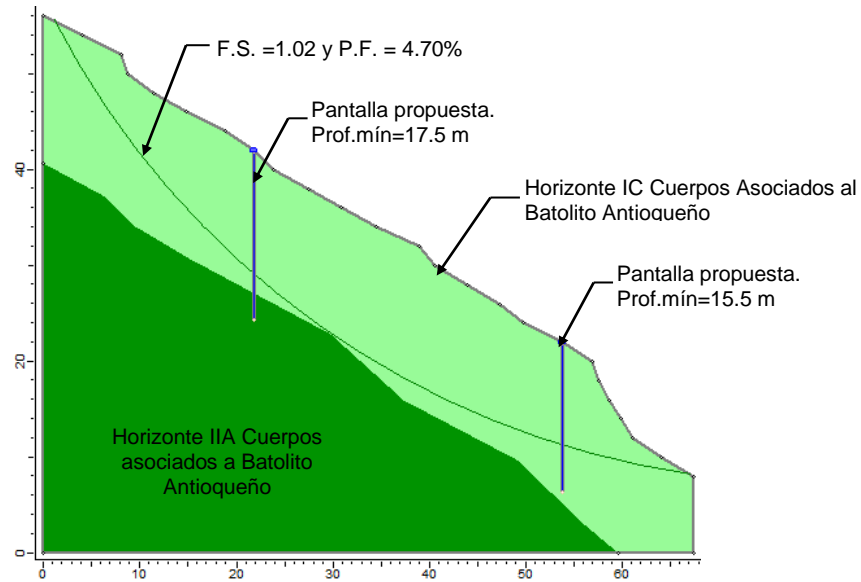
Figura 233. Análisis de estabilidad del Perfil 5 implementando solución con pantalla de pilas

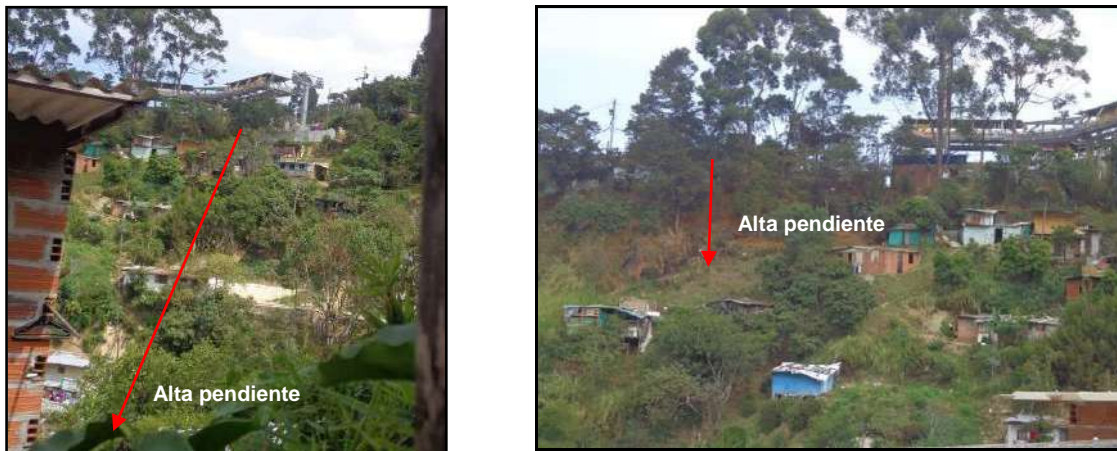
En la Figura 234 se presentan imágenes asociadas al Perfil 5, cercano al Foco 7. En la parte alta se tiene la estructura del metrocable y desde ese punto hacia la parte baja se observa una pendiente alta donde se genera el foco mencionado.

Figura 234. Imágenes asociadas a Perfil 5 (Foco 7)

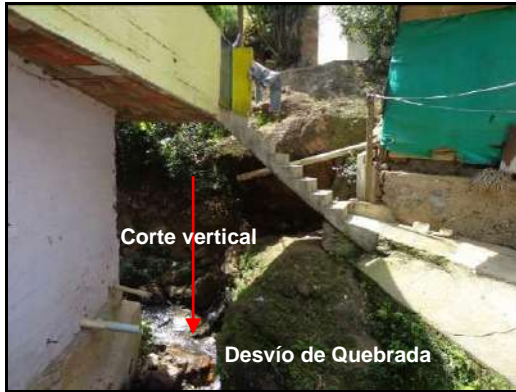
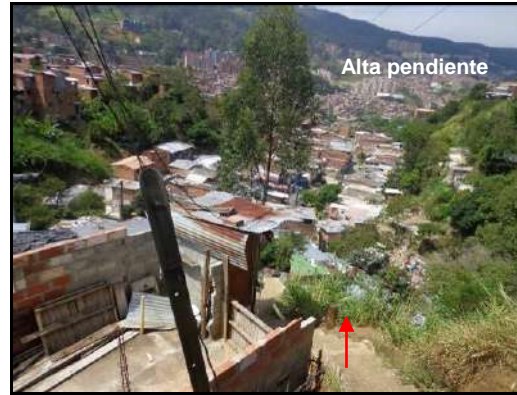
En la Figura 235 se presentan imágenes asociadas al Foco 11, donde se muestra no sólo la alta pendiente que caracteriza al polígono, sino también como las viviendas se encuentran en la zona de influencia de la Quebrada La Castro.

a) Zona de desvío de Quebrada

b) Alta pendiente

Figura 235. Imágenes asociadas a Foco 11

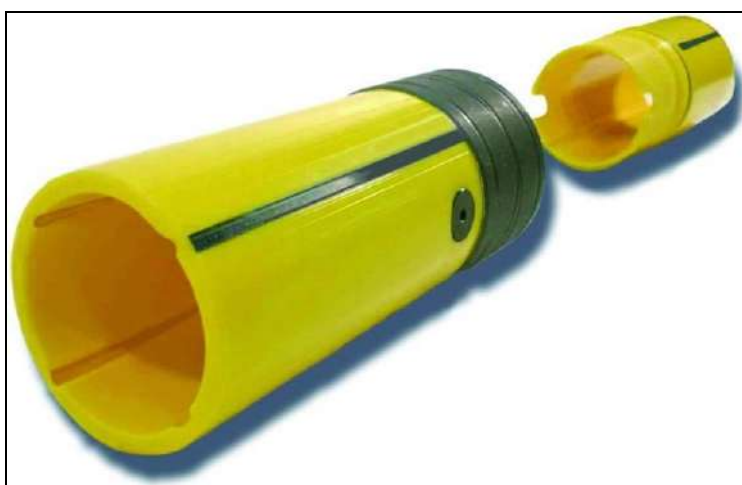
Estos elementos consisten de una tubería ranurada diametralmente, la cual se instala dentro de una perforación efectuada en un terreno en el que se sospecha que están ocurriendo o pueden ocurrir movimientos (Figura 236). Adicionalmente, se debe contar con un torpedo, el cual se usa primero para medir la posición inicial de la tubería cuando acaba de ser instalada y luego para medir las posiciones sucesivas de la tubería cuando esta se va moviendo.

**Figura 236. Tubería de inclinómetros ranurada diametralmente
(Tomada de Roctest y Telemac)**

La función de la tubería es entonces proveer el acceso para el torpedo de lecturas. Las ranuras longitudinales marcadas en el interior de la tubería, controlan la orientación del torpedo y proveen una superficie desde la cual se pueden hacer lecturas repetibles.

Esta información se presenta, entre otras razones, para que se tenga en cuenta en los procesos de contratación de sistemas de instrumentación correspondientes. Especialmente lo indicado en cuanto a la tubería mostrada en la Figura 236 se considera de especial relevancia. El Plástico ABS del cual están hechas las tuberías de esta figura junto con el tipo de ensamble que es interno, hacen que sean precisas, de alta durabilidad y permiten además que se puedan instalar en perforaciones de diámetro apenas ligeramente mayor que 70 mm.
