**PROYECTO “ESTUDIOS DE AMENAZA, VULNERABILIDAD Y RIESGO DE DETALLE
PARA LOS POLÍGONOS DE BARRIOS SOSTENIBLES EN EL MUNICIPIO DE
MEDELLÍN”**

**INFORME DE AMENAZA, VULNERABILIDAD Y RIESGO POR
MOVIMIENTOS EN MASA, INUNDACIONES Y AVENIDAS
TORRENCIALES
POLÍGONO PINARES DE ORIENTE**

MAYO DE 2018

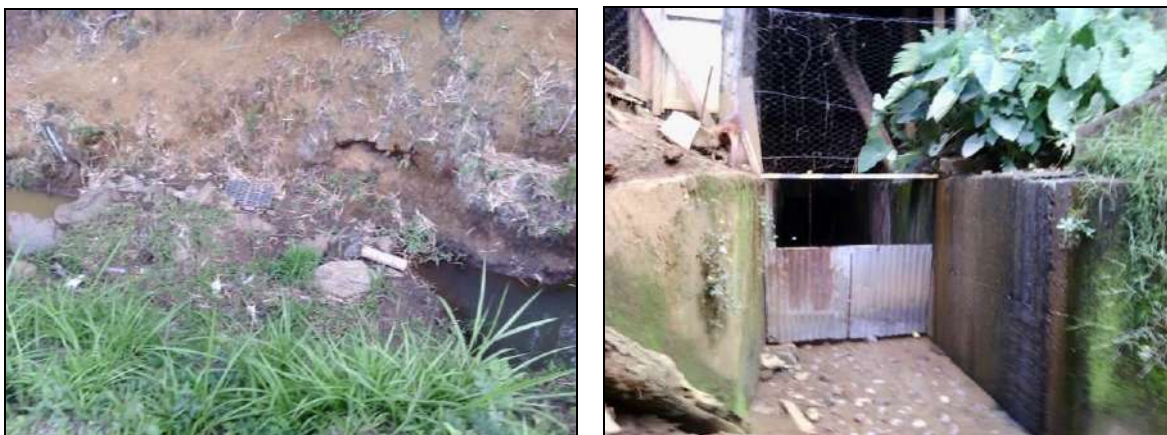
Figura 3. Panorama general de las condiciones de los drenajes La Loquita en la zona baja del Polígono Pinares de Oriente

La zona baja presenta características diferentes a las encontradas en la zona alta. Se presentan relieves bajos a moderados y los drenajes de las Quebradas La Loquita y La Loquita 1 se presentan canalizados a través de coberturas o sistemas de alcantarillado, los cuales deberán ser verificados para garantizar su correcto funcionamiento hidráulico. Estos drenajes en el momento que llegan a la zona baja comienzan a manifestar mayor intervención antrópica, principalmente por la presencia de varias estructuras localizadas sobre el cauce o la presencia de otras estructuras que funcionan como elementos de captación para la utilización del agua de las corrientes como en el caso de los lavaderos de los microbuses. En la Figura 3 se presentan algunas evidencias de estructuras que obstruyen el flujo normal de la Quebrada La Loquita en el Polígono Pinares de Oriente.

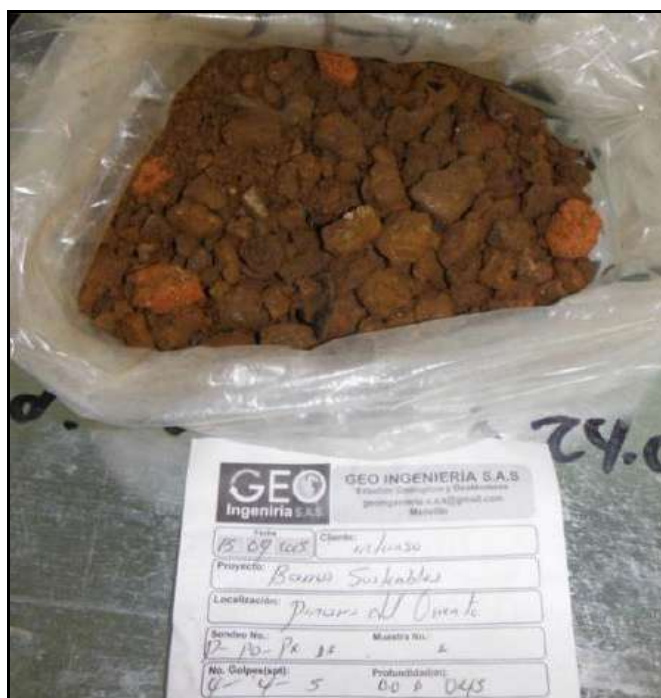
Figura 5. Materiales antrópicos en la Perforación P-PO-PR-11

Al oeste del Polígono Pinares de Oriente se encuentra el lleno antrópico definido a partir de la Perforación 116(PA PP 23A) del estudio DEACIVIL (2014) y de las Perforaciones 246(P2), 248(P4) de TECNISUELOS (2012). Tiene un espesor variable entre 1.5 m y 6.5 m y suprayace el suelo residual de las Dunitas de Medellín. Es un material heterogéneo que varía entre limo y limo arcilloso de color café amarillento con zonas café oscuras, presenta algunas raíces.

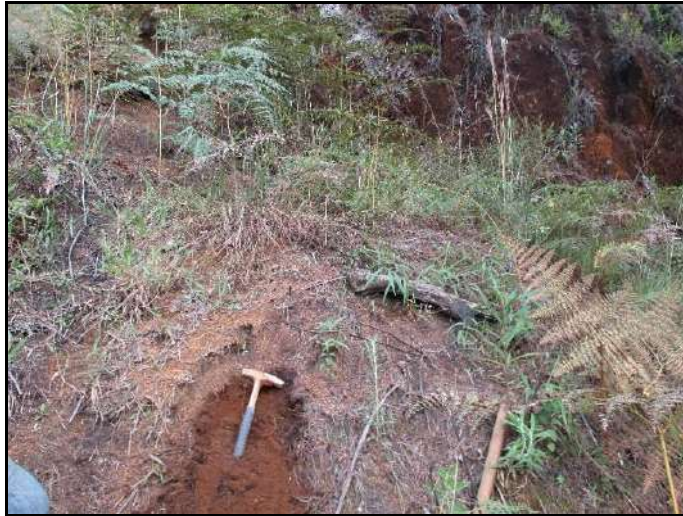
Figura 6. Depósito de deslizamiento en la parte alta de la UMI

Este depósito fue identificado en la Estación de Capo AMD10-U-PO, en la parte superior de la UMI, cerca de la frontera con la UMI de San Antonio. Se trata de un cuerpo ovalado con una longitud de 10 m y un ancho de 5 m. Es un depósito matriz soportado con relación matriz/fragmentos de 90/10. La matriz es limosa de color café anaranjado, húmedo, de consistencia firme y tenacidad baja (Figura 6).

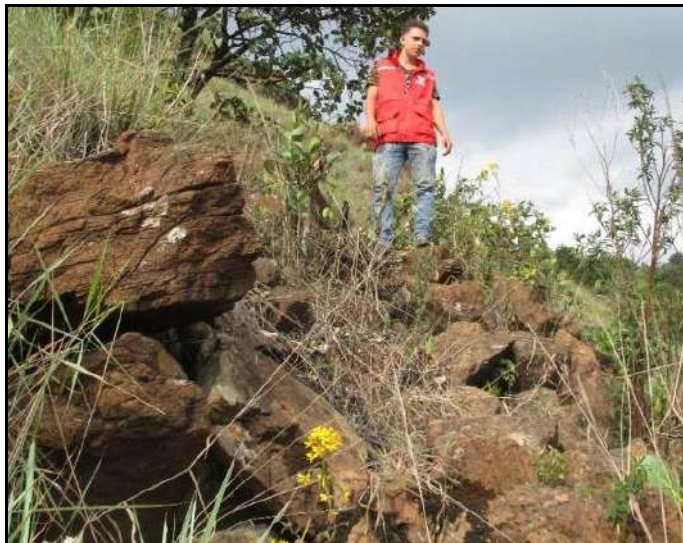
Figura 7. Depósito de talus

Este depósito fue identificado en la Estación de Campo AMD25-U-PO, hacia el sureste de la UMI, en la unidad geomorfológica denominada Escarpe Largo Semicircular de la parte media de la UMI. Este depósito tiene un espesor de 2.0 m, es ovalado, mide 8 m de

longitud y 3 m de ancho, está formado por fragmentos de dunita moderadamente meteorizados, angulares a subangulares, que miden entre 20 cm y 100 cm (Figura 7).

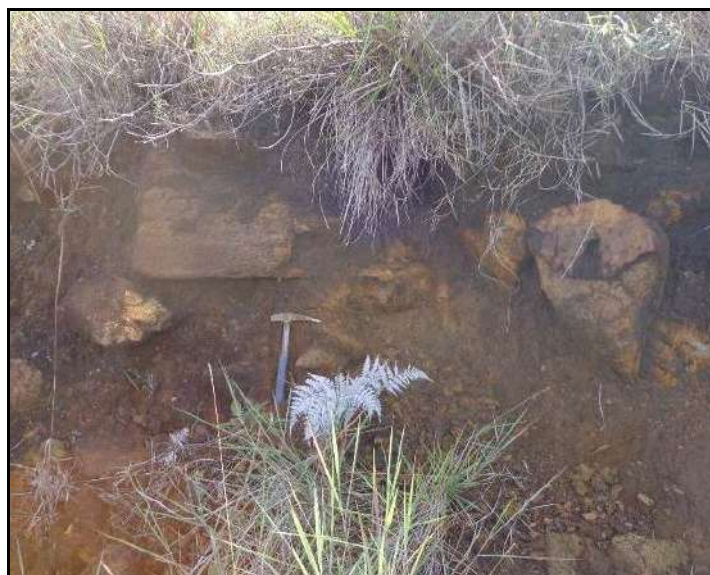
Figura 8. Depósito de flujo de lodos y/o escombros en la parte superior de la UMI

Estos depósitos de la parte superior tienen una relación matriz/fragmentos variable entre 40/60 y 80/20, la matriz es limosa a limo arenosa, de color negro a pardo naranja con manchas grises, húmeda, consistencia blanda a firme, tenacidad alta. Los fragmentos son de dunitas, dunitas milonitizadas, meteorizados, subangulares, con tamaños variables entre 15 cm y 100 cm de diámetro.

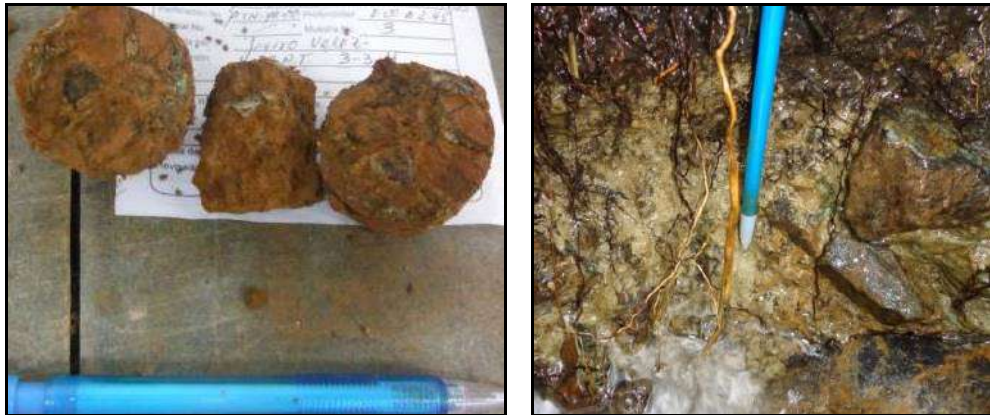
Figura 9. Evidencias de dunita cizallada en la zona de estudio

unidad es común encontrar evidencias de falla, tales como espejos, milonitas, salbanda (tacto jabonoso) y brechas tectónicas (cataclasitas), por lo que se podría clasificar como dunita cizallada (Figura 17).

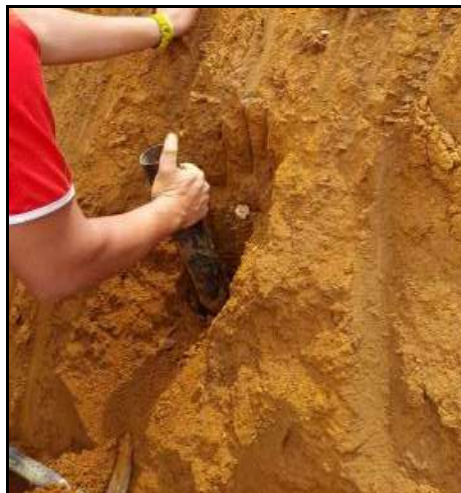
Figura 10. Horizonte IB de meteorización de las Dunitas de Medellín

Además, en la Estación de Campo MAD05-U-PO, localizada en taludes sobre la calle 56C cerca del tanque Santa Elena, se encuentra un afloramiento de 2 m de espesor del horizonte IB, el cual tiene alto contenido de nódulos de hierro (Figura 10).

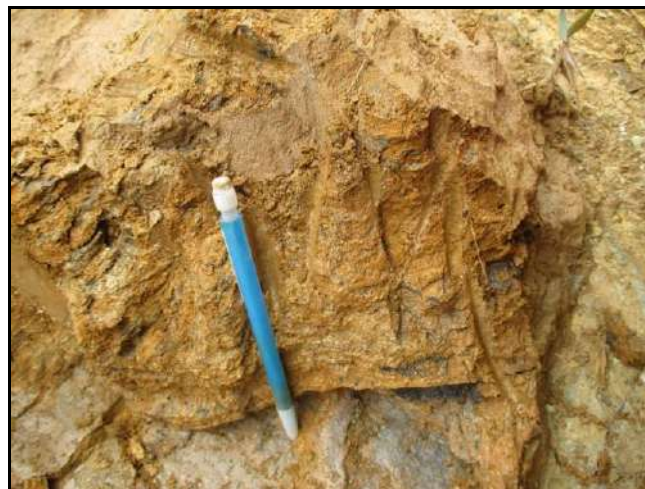
Figura 12. Horizonte IC de meteorización que exhibe estructura esquistosa en la Dunita

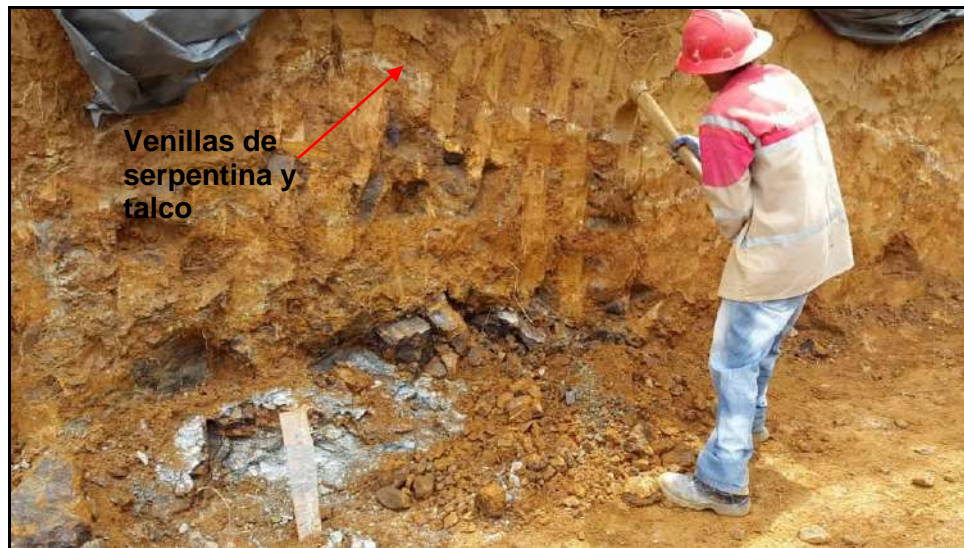
Figura 13. Horizonte IIA de meteorización con estructuras de esquistosidad en la Dunita

En la Figura 13 se muestra un afloramiento del Horizonte IIA de meteorización sobre un talud que se tiene dispuesto para obras de estabilización, encontrado sobre la Calle 56EC, parte baja de la UMI, cerca del Tanque Santa Elena. Se observan bloques de roca con estructura esquistosa (milonitizada) en suelo saprolítico que conserva venillas de color blanco y verde crema, asociados a minerales como talco y serpentina.

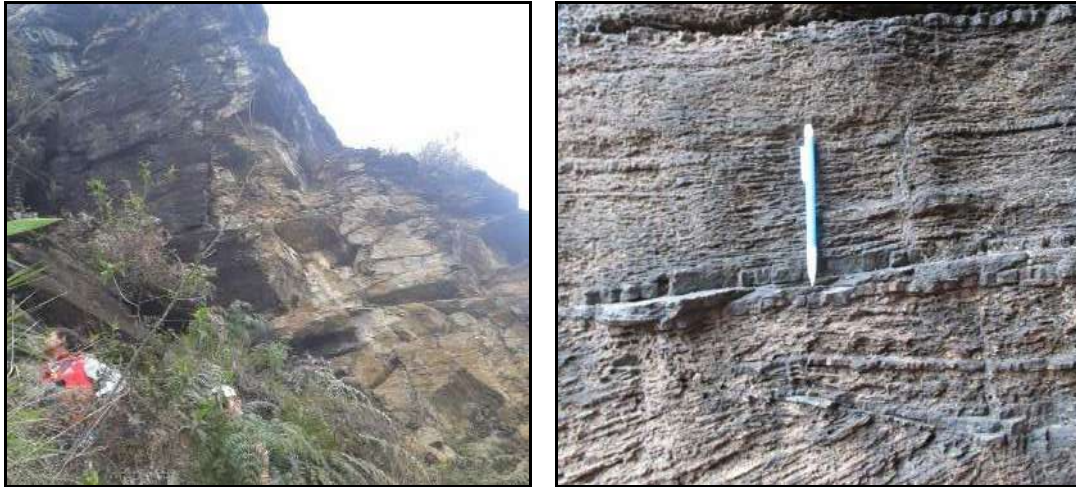
Figura 14. Paredes de roca, localizadas en la parte alta de la UMI sobre unidades geomorfológicas de escarpes y lomos

Además, el Horizonte IIA fue identificado en las Estaciones de Campo AMD02-U-PO, AMD03-U-PO, AMD13-U-PO, AMD14-U-PO, MAD03-U-PO, MAD01-PO, MAD02-PO, AMD17-U-PO, AMD24-U-PO, AMD04-U-PO, en diferentes puntos de control. La roca está fracturada, moderadamente meteorizada y con pátinas negras (Figura 14).

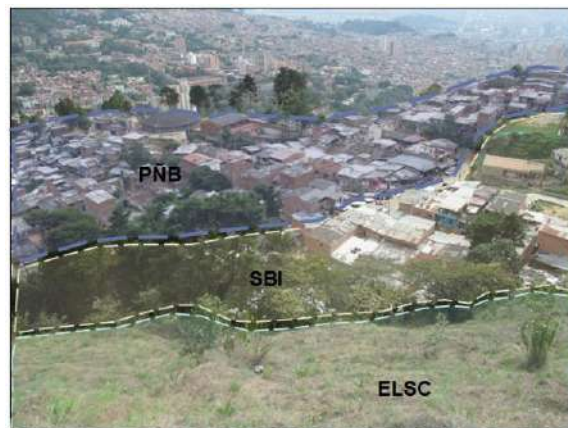
Figura 18. Peldaño Bajo PÑB, Superficies con Baja Incisión SBI y Escarpes Largos Semicirculares ELSC

Esta unidad se encuentra localizada hacia el sur (Parte baja) de la UMI y del polígono, donde actualmente se localiza el Tanque Santa Elena. Se encuentra entre las cotas 1740 msnm y 1750 msnm, limitada por lineamientos asociados a rasgos tectónicos observados principalmente en quiebres de pendiente. Esta unidad presenta forma de ovalo alagado, topes planos a moderadamente convexos con pendientes menores de 15°. Litológicamente esta unidad se desarrolla sobre suelo residual de las Dunitas de Medellín y llenos antrópicos (Figura 18).

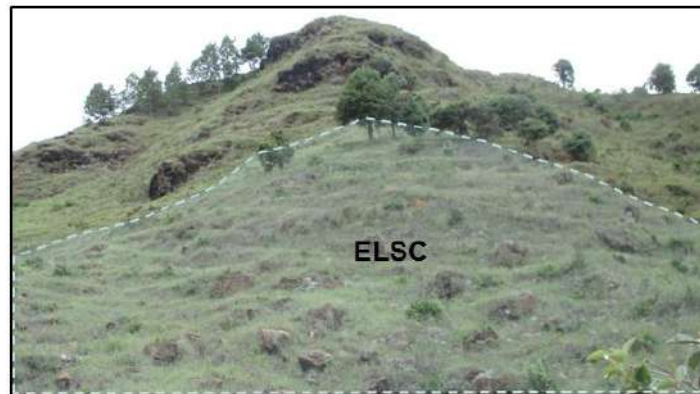
Figura 21. Unidad de Escarpes Largos Semicirculares ELSC

Se encuentra ubicada en la parte alta de la UMI y parte superior del polígono. Se caracteriza por presentar pendientes muy escarpadas con ángulos mayores de 30°, presenta paredes (frentes de roca) con alturas mayores de 100 m, formas semicirculares a ovaladas limitados por lineamientos y peldaños tectónicos. Litológicamente esta unidad se desarrolla sobre el Horizonte IIA de las Dunitas. En esta unidad geomorfológica se desarrollan procesos de inestabilidad como caída de rocas, el cual es desencadenado por procesos de erosión superficial como se ilustra en la Figura 21.

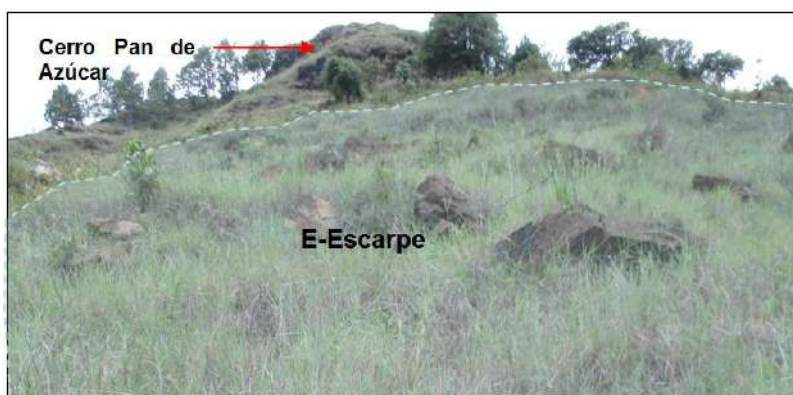
Figura 22. Unidad de Escarpe E localizada en la parte alta de la UMI

Se encuentra ubicado en la parte alta de la UMI sobre la margen izquierda de la Quebrada La Loquita. Se caracteriza por presentar pendientes muy escarpadas con ángulos mayores de 30°, presenta paredes (frentes de roca) con alturas entre 50 m y 80 m, con formas irregulares cóncavas y convexas. Esta unidad geomorfológica hace parte del escarpe sobre el cual se tiene la cicatriz de deslizamiento de Villatina en la UMI correspondiente a San Antonio. Litológicamente esta unidad se desarrolla sobre el Horizonte IIA de las Dunitas de Medellín. En esta unidad geomorfológica se desarrollan procesos de inestabilidad como caída de rocas, el cual es desencadenado por procesos de erosión superficial (Figura 22).

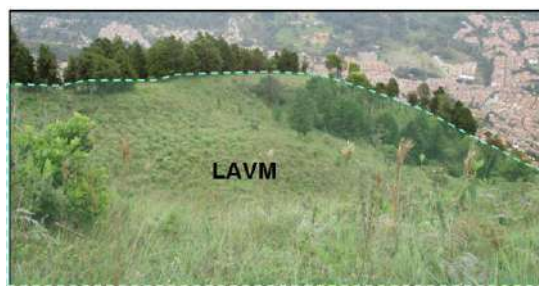
Figura 23. Unidad de Lomo Ampio con Vertientes Moderadas LAVM

Se localiza en la parte media de la UMI. Limita en la parte superior con la Unidad Escarpes Largos Semicirculares y en la parte inferior con la Unidad Superficies con Baja Incisión. Se caracteriza por presentar topes subangulosos con pendientes menores de 15°, vertientes cortas con pendientes moderadas a fuertes, presenta formas alargadas con bajo grado de incisión. Litológicamente, esta unidad se desarrolla principalmente sobre el Horizonte IIA y suelo residual de Dunitas de Medellín y en pequeñas zonas se localizan depósitos de flujos de lodos y/o escombros (Figura 23).

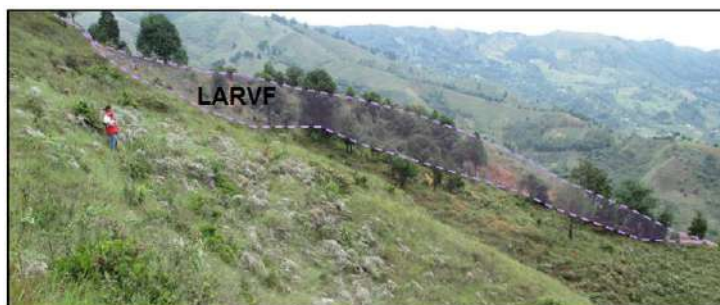
Figura 24. Unidad de Lomo Alargado con Vertientes Fuertes LARVF

Se localiza en la parte alta de la UMI. Limita en la parte superior por la unidad de Peldaño Alto cerca del Cerro Pan de Azúcar (CPA), en cuanto a su extensión gran parte de esta unidad se localiza sobre la UMI de Esfuerzos de Paz y Villa Turbay. Se caracteriza por presentar topes continuos de pendientes suaves de 15°, vertientes cortas con pendientes moderadas a fuertes, presenta formas alargadas con moderado grado de incisión (Figura 24). Litológicamente, esta unidad se desarrolla principalmente sobre el Horizonte IIA y suelo residual de Dunitas de Medellín.

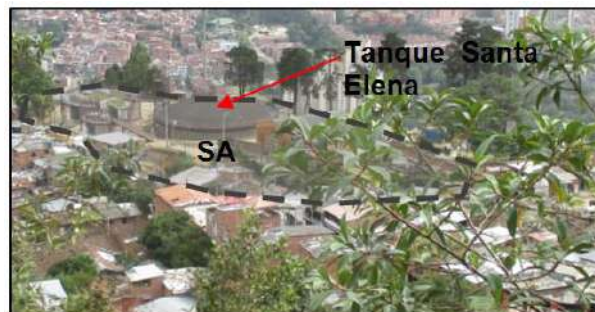
Figura 25. Unidad de Superficie Antrópica SA sobre el Tanque Santa Elena

Se encuentran concentradas en la parte media y baja de la UMI. Son superficies explanadas con formas irregulares modificadas antrópicamente, con pendientes suaves entre 0° y 5° de inclinación. Sobre esta unidad se localiza el Tanque Santa Elena como se ilustra en la Figura 25.

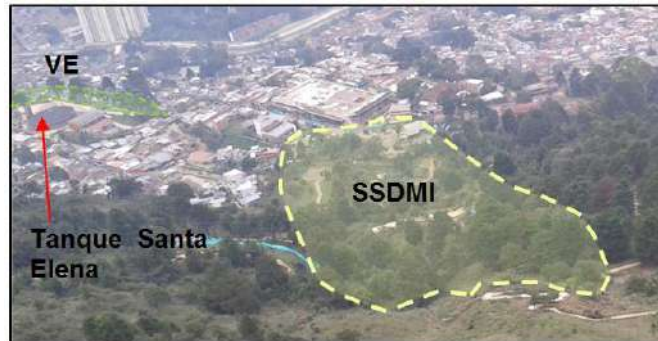
Figura 26. Unidad de Superficies Suaves sobre Depósitos Moderadamente Incisados SSDMI y Vertiente Escarpada VE

Se encuentran localizadas de manera aleatoria en la UMI. La de mayor área se ubica sobre la margen izquierda y derecha de la Quebrada La Loquita. Estas geoformas se caracterizan por presentar pendientes menores de 15° y formas ovaladas, laderas cortas moderadamente incisadas y topes suaves. Son el resultado de procesos de inestabilidad

generados en las unidades geomorfológicas de escarpes largos semicirculares (ELSC) y Lomos Amplios con Vertientes Moderadas (LAVM). Como su nombre lo indica, se desarrollan sobre depósitos de flujo de lodos y/o escombros.

Se localiza en la parte baja de la UMI. Se caracteriza por presentar laderas cortas con pendientes fuertes a escarpadas e inclinaciones mayores a los 15° con bajo grado de incisión; se encuentra completamente urbanizada (Figura 26). Esta geoforma se desarrolla sobre suelo residual de las Dunitas de Medellín.

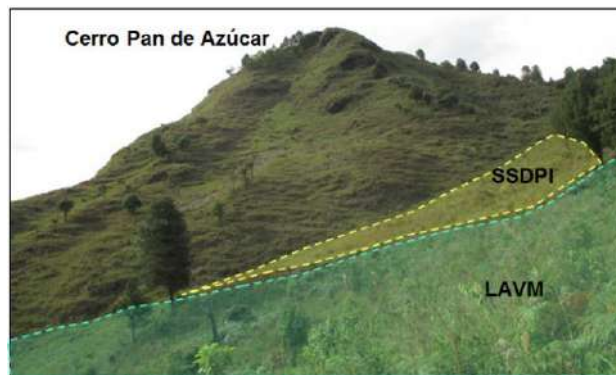
Figura 27. Unidad de Superficies Suaves sobre Depósitos Poco Incisados-SSDPI y Lomo Amplio con Vertientes Moderadas LAVM

Se encuentran localizadas en la parte alta del polígono, sobre ambas márgenes de la Quebrada La Loquita 1. Estas geoformas se caracterizan por presentar pendientes menores a 15° y formas ovaladas, laderas muy cortas poco incisadas y topes suaves. Son el resultado de procesos de inestabilidad generados en las unidades geomorfológicas de escarpes largos semicirculares (ELSC) y Lomos Amplios con Vertientes Moderadas (LAVM). Como su nombre lo indica, se desarrollan sobre depósitos de flujo de lodos y/o escombros (Figura 27 y Figura 28).

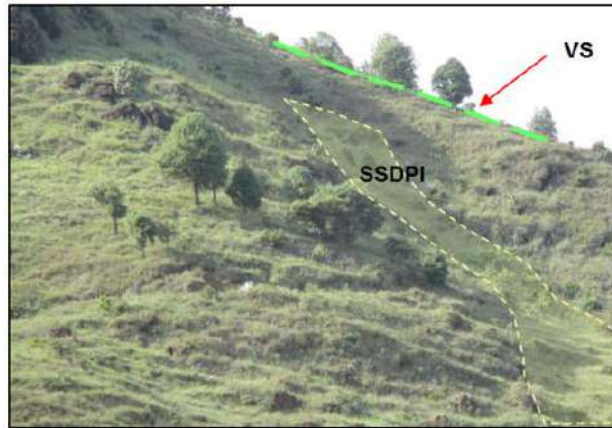
Figura 29. Unidad de Vertiente Suave VS y Superficies Suaves sobre Depósitos Poco Incisados SSDPI

Se localiza en la parte media de la UMI en los límites con la UMI de Esfuerzos de Paz. Se caracteriza por presentar laderas cortas con pendientes suaves con inclinaciones menores de 15° con bajo grado de incisión y de forma convexa (Figura 41). Esta geoforma se desarrolla sobre suelo residual de las Dunitas de Medellín.

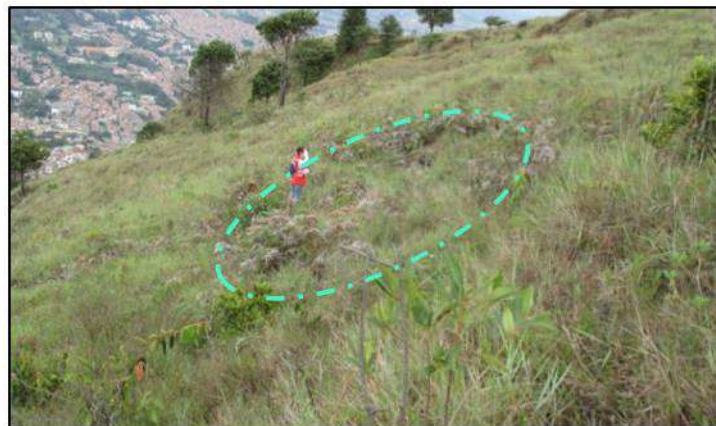
Figura 32. Dolina cartografiada en la parte alta de la UMI

En el Mapa 12 se cartografió una dolina, localizada en la parte alta de la UMI, cuyas dimensiones son aproximadamente 5 m de largo, 4 m de ancho y 0.7 m de profundidad. Esta se encuentra cubierta por vegetación y con bloques de rocas de diámetros variables entre 0.5 m y 0.7 m, como se ilustra en la Figura 32.

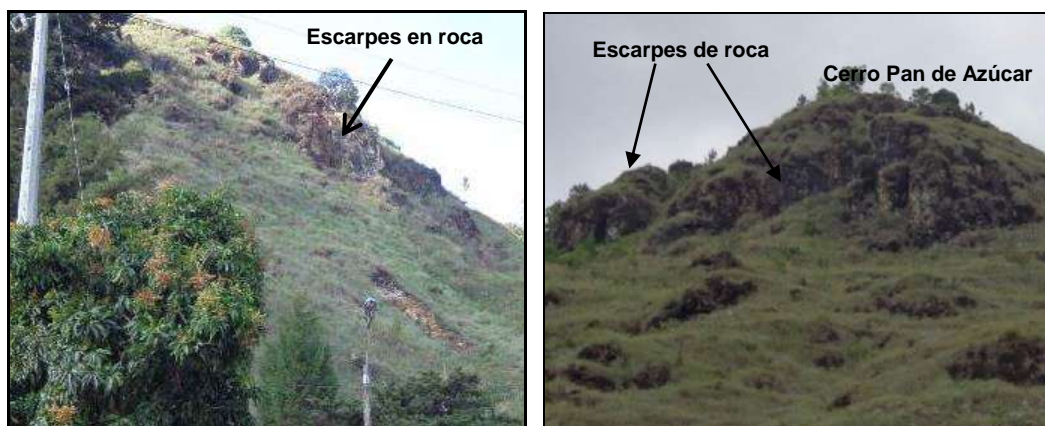
Figura 37. Escarpes de roca en la parte alta de la UMI con alto grado de fracturamiento

Este fenómeno se da esencialmente por el desprendimiento de bloques de roca desde escarpes o frentes de roca, asociado al fuerte grado de fracturamiento de la unidad rocosa y a la presencia de estructuras geológicas como diaclasas, zonas de cizalla y foliación (Figura 37).

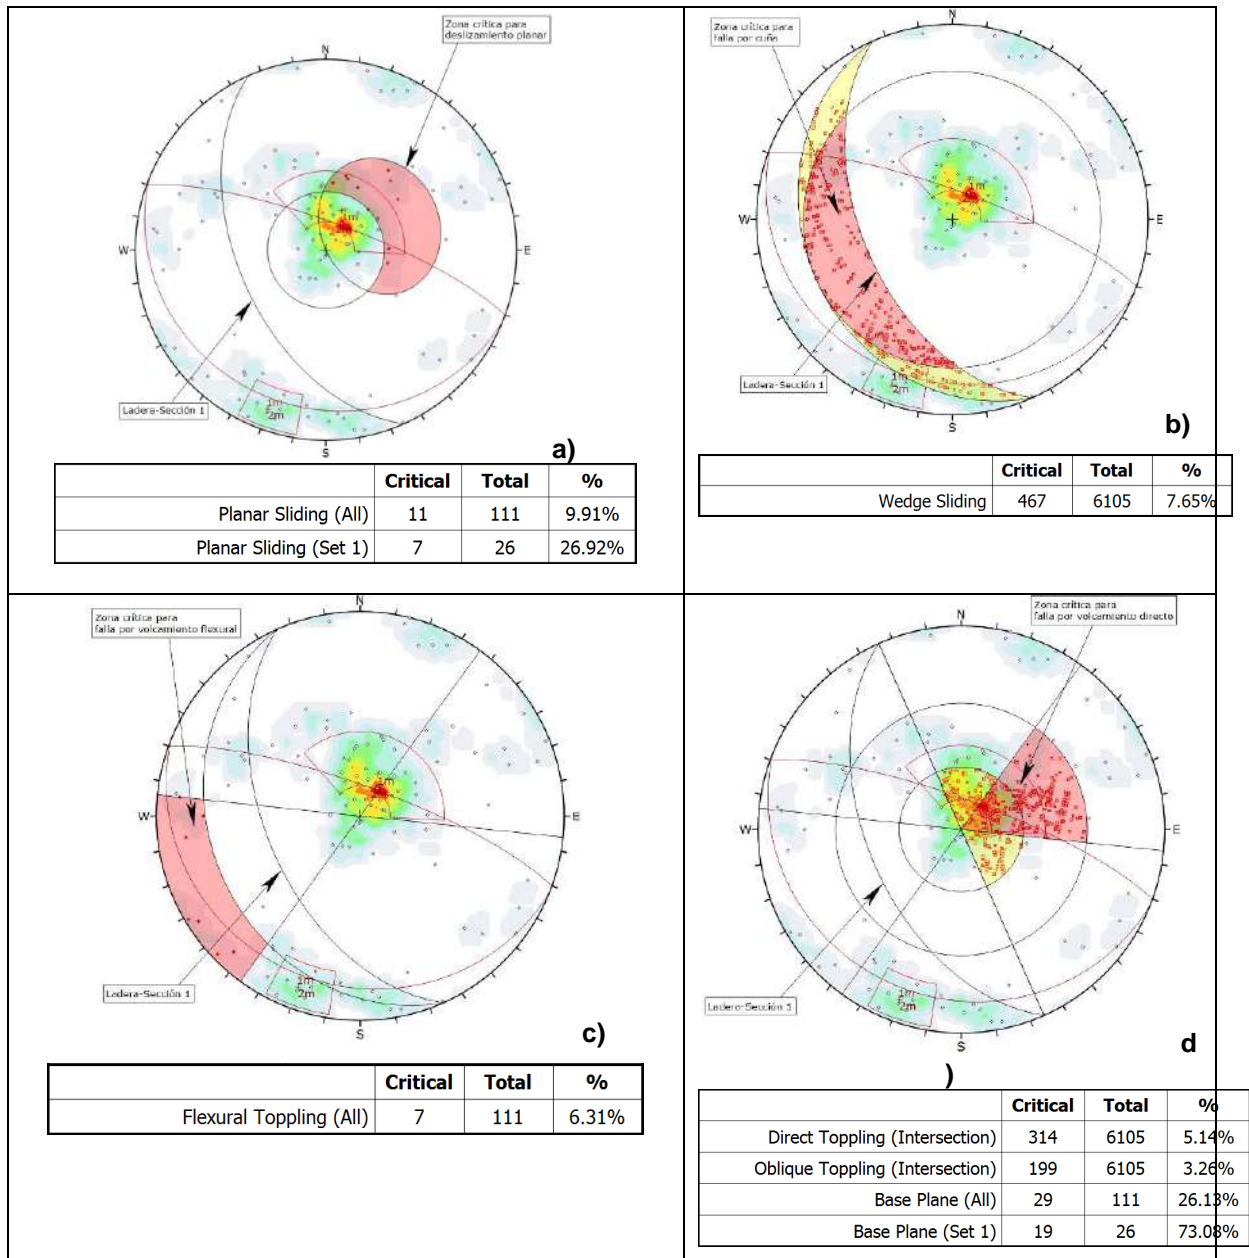
Figura 53. Análisis cinemático Sección 1. a) Deslizamiento planar, b) Falla por cuña, c) Volcamiento flexural, d) Volcamiento directo

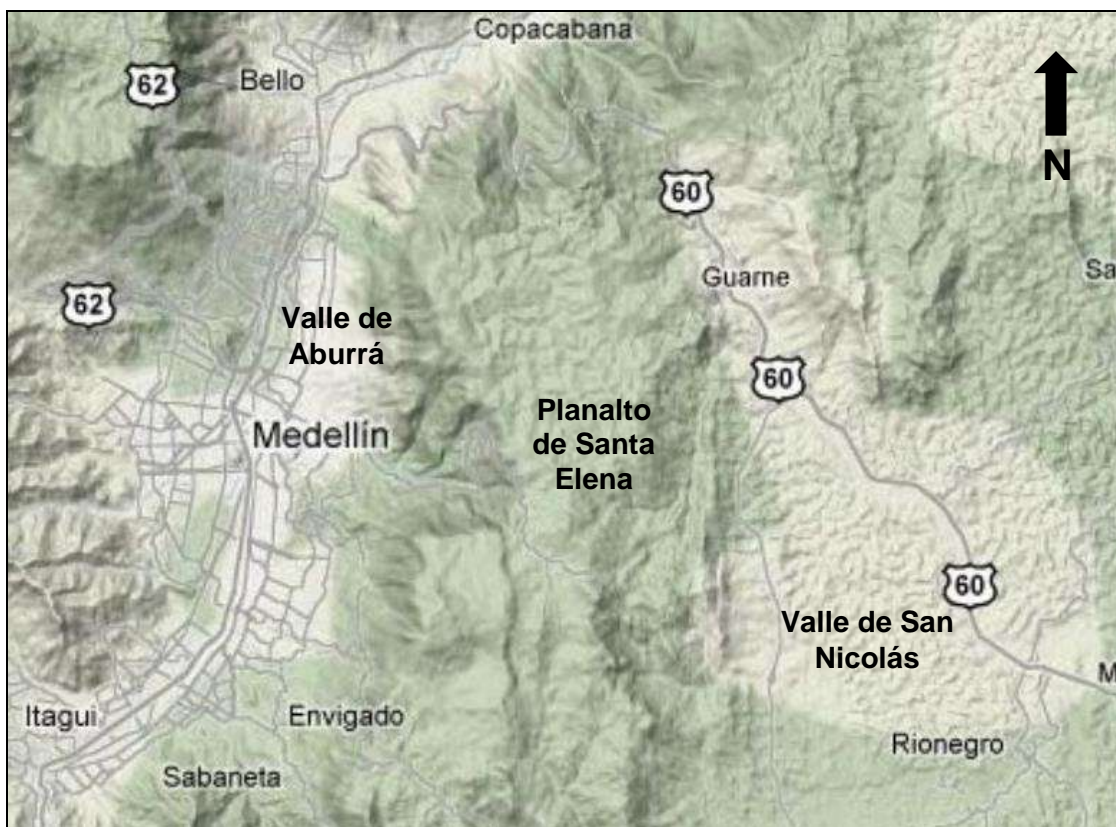
Figura 58. Localización esquemática de las unidades geomorfológicas de interés hidrogeológico (Sin escala)

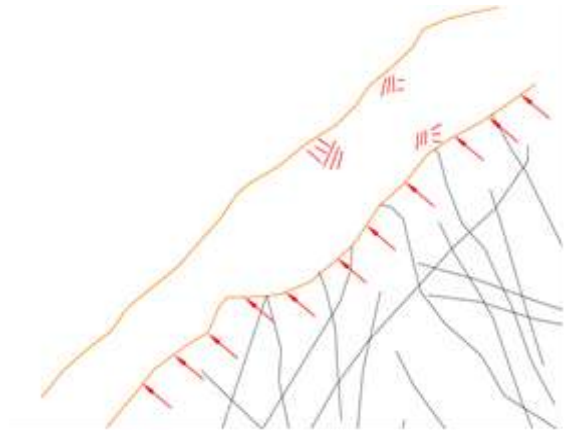
Condición de equilibrio

La resistencia del manto de regolito es mayor que la fuerza asociada a la presión hidrostática en el techo del basamento rocoso

En el caso de la UMI Pinares de Oriente, la amenaza por deslizamientos producto del modelo hidrogeológico propuesto se descarta. Esto, principalmente porque las presiones generadas por el flujo subterráneo que se pueden esperar, comparada con la de la carga que representa el regolito, son bajas a nulas. Aunque se descarta la amenaza por deslizamientos producto del modelo hidrogeológico propuesto, se considera necesario continuar con el monitoreo de los piezómetros instalados en la zona de estudio. Es importante determinar si ascienden los niveles freáticos regionales en temporadas lluviosas.

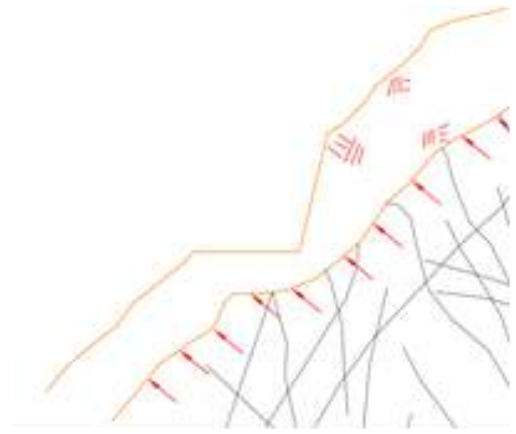
Cambio en las condiciones de equilibrio

Un corte en el manto de regolito, o el incremento de la presión hidrostática, o ambas, cambian la relación entre la resistencia del regolito y la fuerza asociada a la presión hidrostática en el techo del basamento rocoso

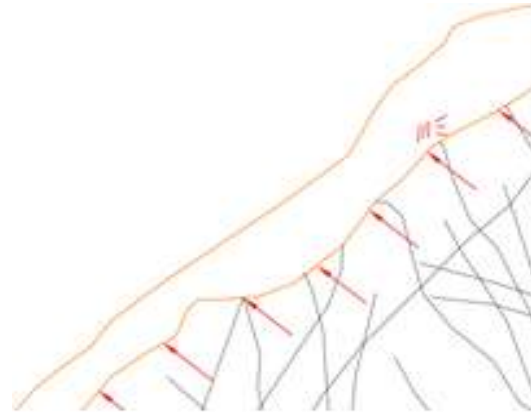
Cambio en las condiciones de equilibrio

Una disminución del espesor del manto de regolito por erosión secular, o el incremento de la presión hidrostática, o ambas, cambian la relación entre la resistencia del regolito y la fuerza asociada a la presión hidrostática en el techo del basamento rocoso

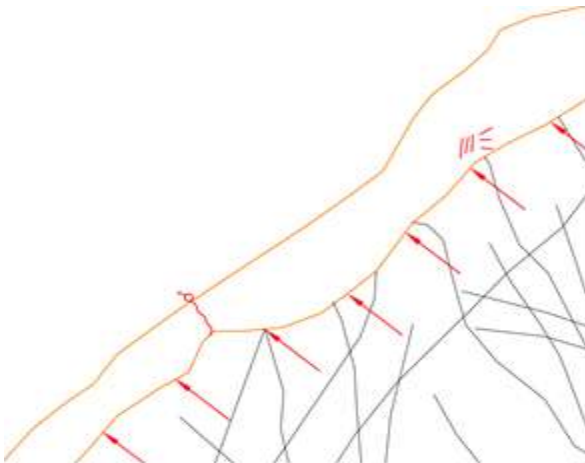
Condición inicial de falla progresiva

Rotura del manto de regolito por acción de la fuerza asociada a la presión hidrostática en el techo del basamento rocoso

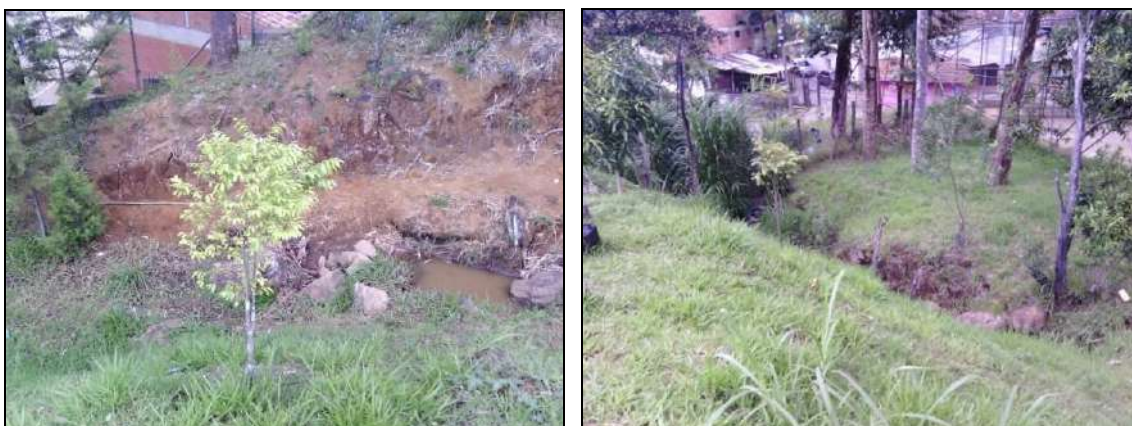
Figura 128. Canal natural de la Quebrada La Loquita antes del ingreso al Polígono Pinares de Oriente

Canal natural en este subtramo presenta un ancho que varía entre 0.80 m y 1.5 m y una pendiente que varía entre el 17% y 38%. En el Anexo 05 se presenta un perfil del cauce. En las márgenes se presenta vegetación, en algunos puntos localizados se presentan focos menores de erosión o socavación activos. En el fondo del cauce predomina la presencia de materiales gruesos, por lo que esta corriente se puede clasificar como de materiales no cohesivos. De acuerdo con la clasificación de Rosgen, el cauce natural de la Quebrada La Loquita puede catalogarse como de Tipo A3a+.

No se observó evidencia de flujo permanente en el cauce, lo que indica que corresponde a una corriente efímera que conduce escorrentía solo cuando se presentan precipitaciones (Figura 128).

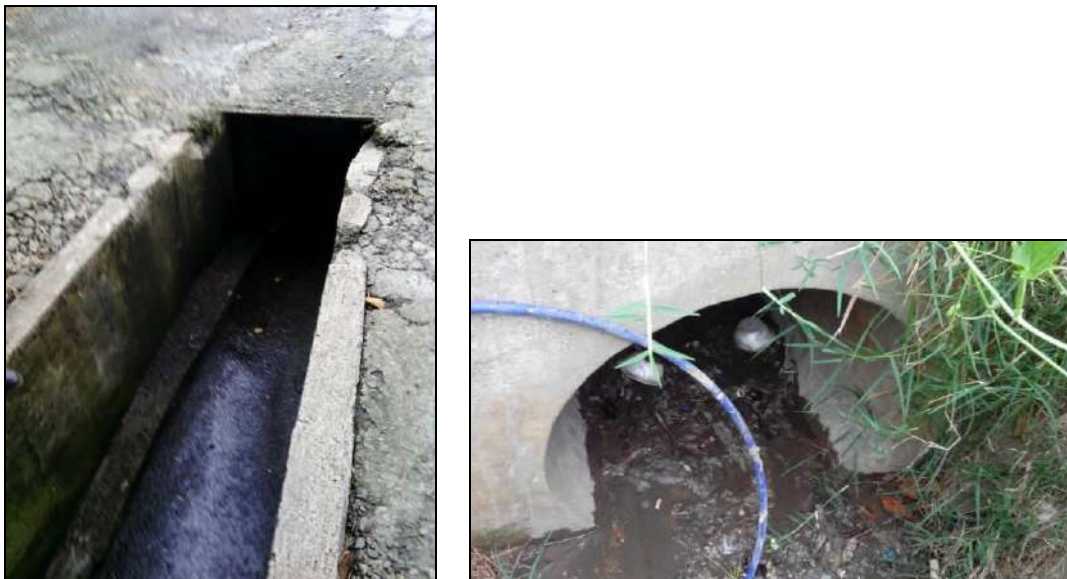
En la Figura 129 se pueden observar las estructuras de entrada y salida de la cobertura por la cual es direccionada la Quebrada La Loquita.

Figura 129. Estructuras de entrada y salida de la cobertura (Est. 1)

- ✓ Encole con una estructura tipo box culvert, el cual posee una sección de 1.0 m de ancho por 1.20 m de alto y una longitud de 6.0 m.
- ✓ Tramo 1 de tubería con diámetro de 30” con una pendiente de 13.5% y una longitud de 29.0 m.
- ✓ Tramo 2 de tubería con diámetro de 30” con una pendiente de 6.81% y una longitud de 36.7 m.
- ✓ Tramo 3 de tubería con diámetro de 32” con una pendiente de 7.31% y una longitud de 46.0 m.
- ✓ Descole con una estructura de cabezote cuyas aletas corresponden al mismo canal de descarga.

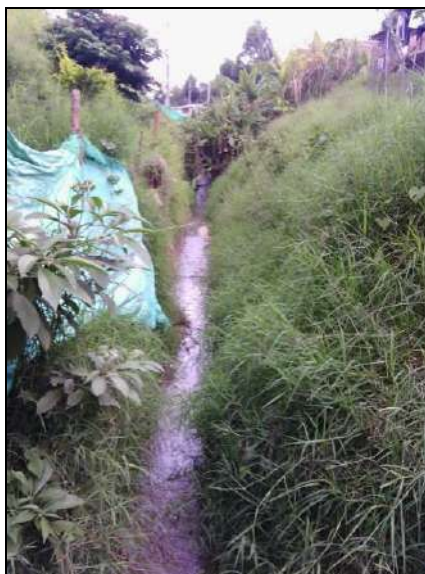
Como se puede observar en la Figura 130, las márgenes contiguas al canal presentan una alta vegetación aumentando la rugosidad en las laderas que drenan hacia el canal.

Figura 130. Canal en concreto Quebrada La Loquita Subtramo 3

La Quebrada La Loquita después de cruzar la cobertura descarga a un canal con sección trapezoidal con un ancho de 1.0 m, una altura de 0.60 m y z igual 0.5, con una longitud de 36.7 m. En los primeros 12.5 m del canal se presenta una pendiente del 30%, mientras que en los últimos 24.2 m se da una pendiente del 10%. El canal es de fondo continuo y no presenta evidencias de desgaste del concreto.

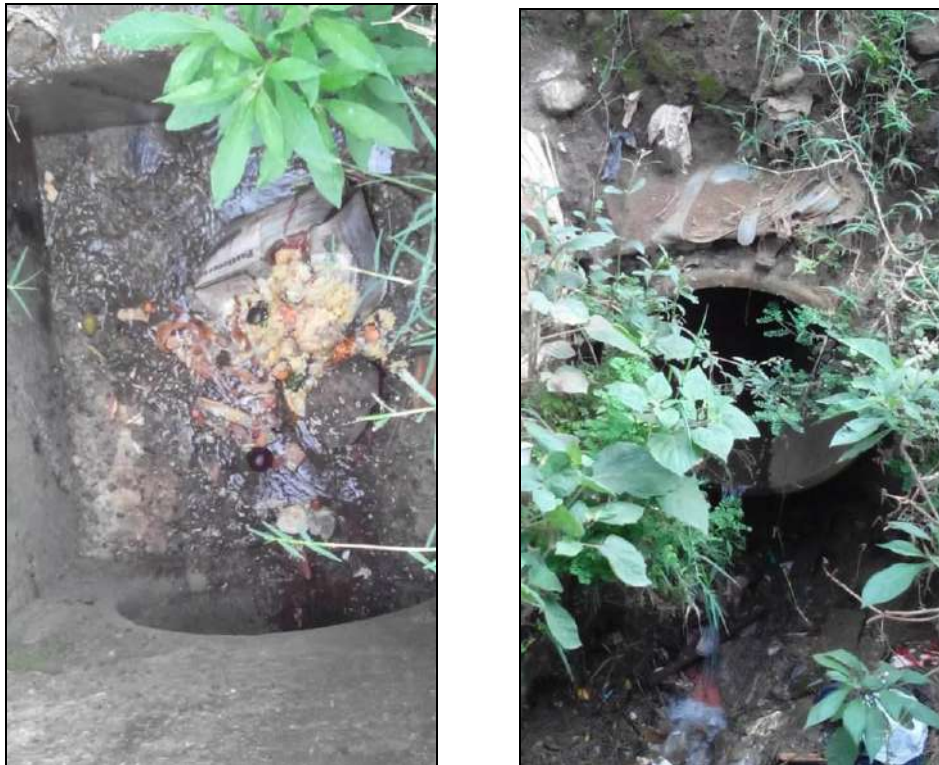
Figura 131. Estructura de entrada y salida de alcantarilla que cruza la Calle 56EE Quebrada La Loquita

Luego de que la Quebrada La Loquita pasa por el canal de fondo continuo, descarga en una caja, para continuar su paso a través de una alcantarilla que cruza la Calle 56EE, con una tubería PVC de diámetro de 24” y una longitud de 7.3 m. La estructura de entrada se encuentra en buen estado, mientras que en la salida no se presenta una estructura definida, lo que permite una descarga descontrolada y generar procesos de socavación en su salida como se puede observar en la Figura 131.

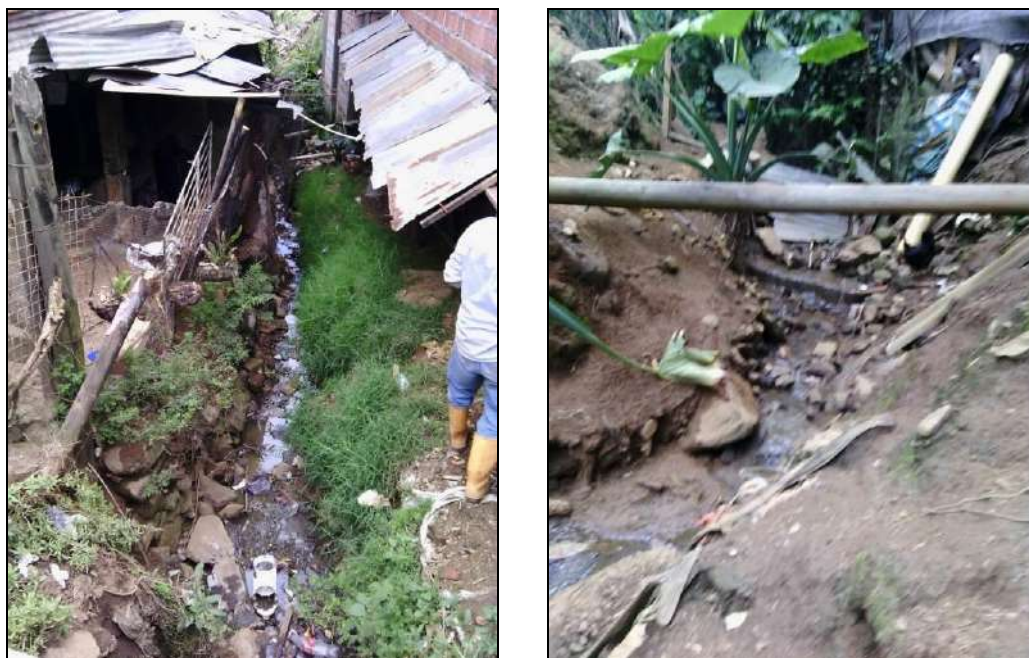
El flujo que permanece en el cauce se encuentra asociado a descargas de aguas residuales y eventualmente hay descargas del alcantarillado de aguas lluvias lo que indica que corresponde a una corriente efímera que conduce escorrentía solo cuando se presentan precipitaciones (Figura 132).

Figura 132. Canal natural en las inmediaciones del costado sur del Polígono Pinares de Oriente

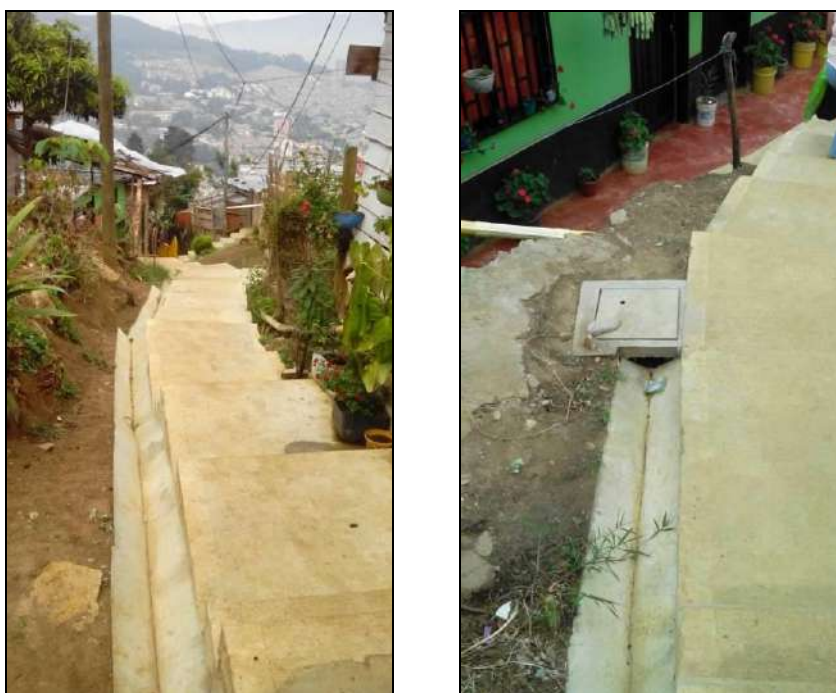
Inicialmente comienza con una cuneta triangular ubicada en el costado izquierdo de las escalas en una longitud de 18 m, para luego realizar un cruce por medio de una tubería de 8” y continuar su descarga por una cuneta semicircular en un trayecto de 38.5 m hasta ingresar a una caja, como se puede observar en la Figura 133 y Figura 134.

Figura 133. Subtramo 1 Cuneta triangular Quebrada La Loquita 1

En este Subtramo 1 el drenaje es canalizado a través de cunetas triangulares con un ancho de 0.30 m y una profundidad de 0.30 m en un primer sector y luego en un cuneta tipo semicircular de 0.30 m, las cuales van paralelas a las escalas que sirven de ingreso a las diferentes viviendas.

Según los recorridos en campo y la información de los habitantes del sector, se deduce que debido a la falta de capacidad de las estructuras de canalización el flujo termina corriendo sobre las escaleras bajando sin control y afectando las viviendas que se encuentran cercanas.

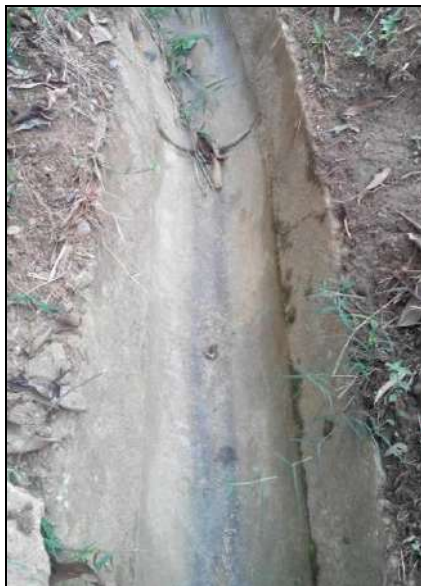
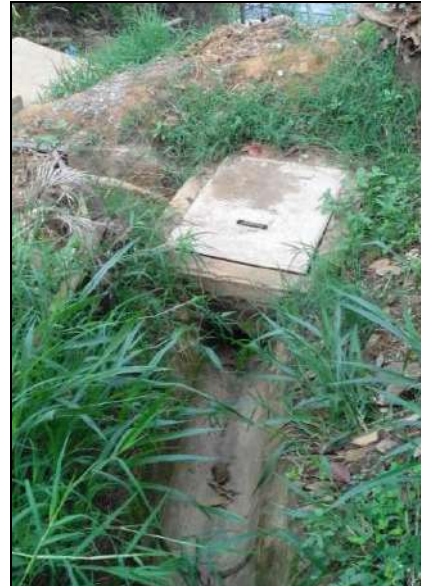
Figura 134. Quebrada La Loquita 1 Subtramo 1 Cuneta semicircular

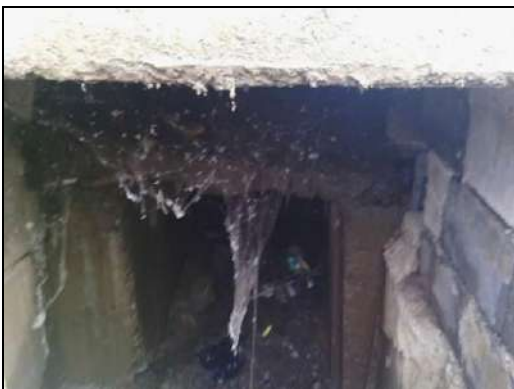
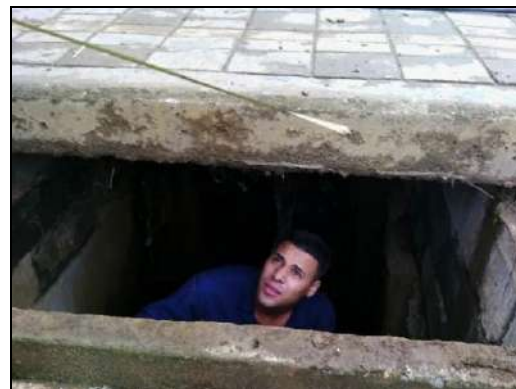
Figura 135. Quebrada La Loquita 1 Box Culvert bajo escalas

- ✓ El encole es una caja de 0.50 m x 0.50 m y una profundidad de 0.60 m a partir de la cual sale una tubería de 8” en dirección al box culvert, como se puede observar en Figura 159.
- ✓ El descole se presenta en una caja de 1.40 m x 1.30 m y una profundidad de 2.2 m, para luego empalmar con una tubería de 20” de diámetro a un alcantarillado pluvial.

Según los recorridos en campo y la información de los habitantes del sector, debido a la baja capacidad de captación de esta estructura esta no trabaja eficientemente y el flujo que no alcanza a ingresar a la caja termina viajando por las escaleras anegando el parque infantil e incluso la vía principal.

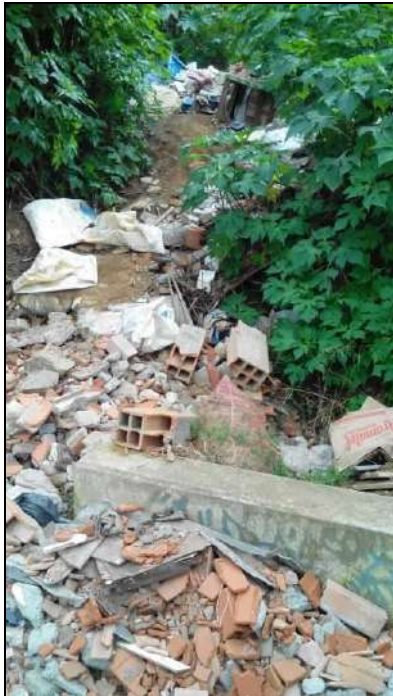
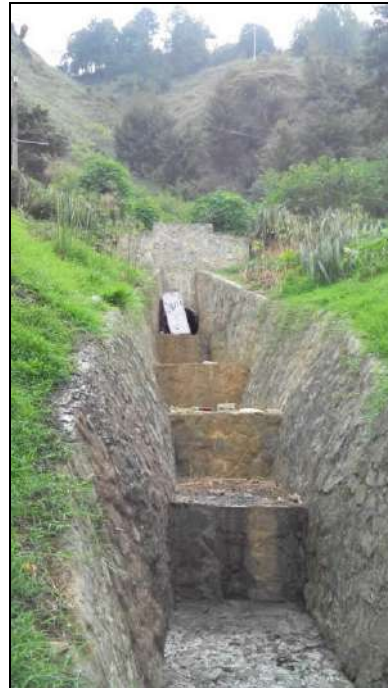
Figura 136. Drenaje Afluente La Loquita Alcantarilla bajo la Calle 56EE

El drenaje afluente La Loquita inicia en el tramo de estudio con una caja o poceta con dimensiones de 1.30 m de ancho por 1.20 m de larga y una profundidad que no pudo determinarse puesto que se encontraba completamente obstruida al momento de su inspección. El drenaje continúa su paso a través de una alcantarilla que cruza bajo la Calle 56EE, con una tubería en PVC de diámetro de 36” y una longitud aproximada de 7.0 m. La estructura de entrada se encuentra en buen estado (requiere limpieza) y en la salida se observa un cabezote bien definido que empalma con el canal escalonado, como se observa en la Figura 136.

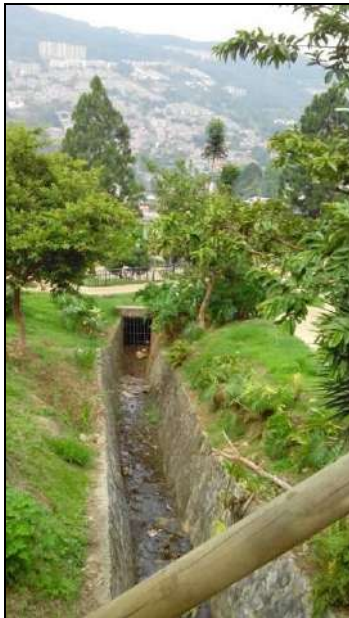
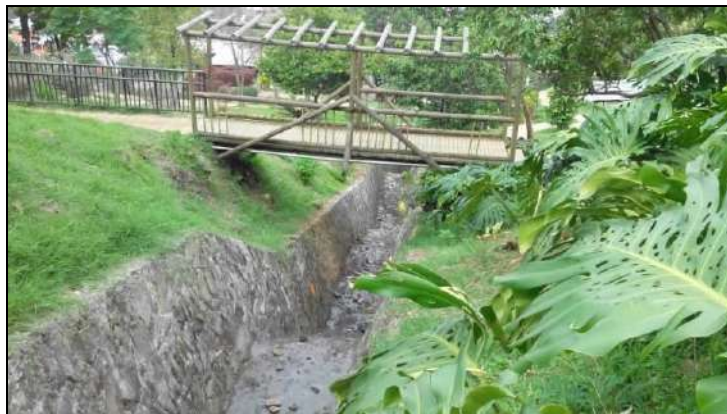
Figura 137. Canalización drenaje Afluente la Loquita

La alcantarilla del Subtramo 2 descarga en un canal escalonado trapezoidal en piedra pegada, con un ancho de 1.0 m, una altura de 1.70 m y z igual a 0.5, escalones con contrahuellas que varían entre 0.70 m y 0.80 m. La longitud del canal es de 59.0 m, en los cuales no hay evidencias de desgaste. La descarga de este ocurre en un box culvert con dimensiones de 1.30 m de ancho por 2.20 m de alto, como se observa en la Figura 136. El drenaje afluente La Loquita, corresponde a una corriente efímera que conduce escorrentía solo cuando se presentan precipitaciones.

Sobre el canal del afluente La Loquita se tiene una estructura en madera que constituye un paso peatonal, el cual por su configuración y las dimensiones del canal, no constituye un control hidráulico para el flujo.
