**PROYECTO “ESTUDIOS DE AMENAZA, VULNERABILIDAD Y RIESGO DE DETALLE
PARA LOS POLÍGONOS DE BARRIOS SOSTENIBLES EN EL MUNICIPIO DE
MEDELLÍN”**

**INFORME DE AMENAZA, VULNERABILIDAD Y RIESGO POR
MOVIMIENTOS EN MASA, INUNDACIONES Y AVENIDAS
TORRENCIALES
POLÍGONO PINARES DE ORIENTE**

MAYO DE 2018

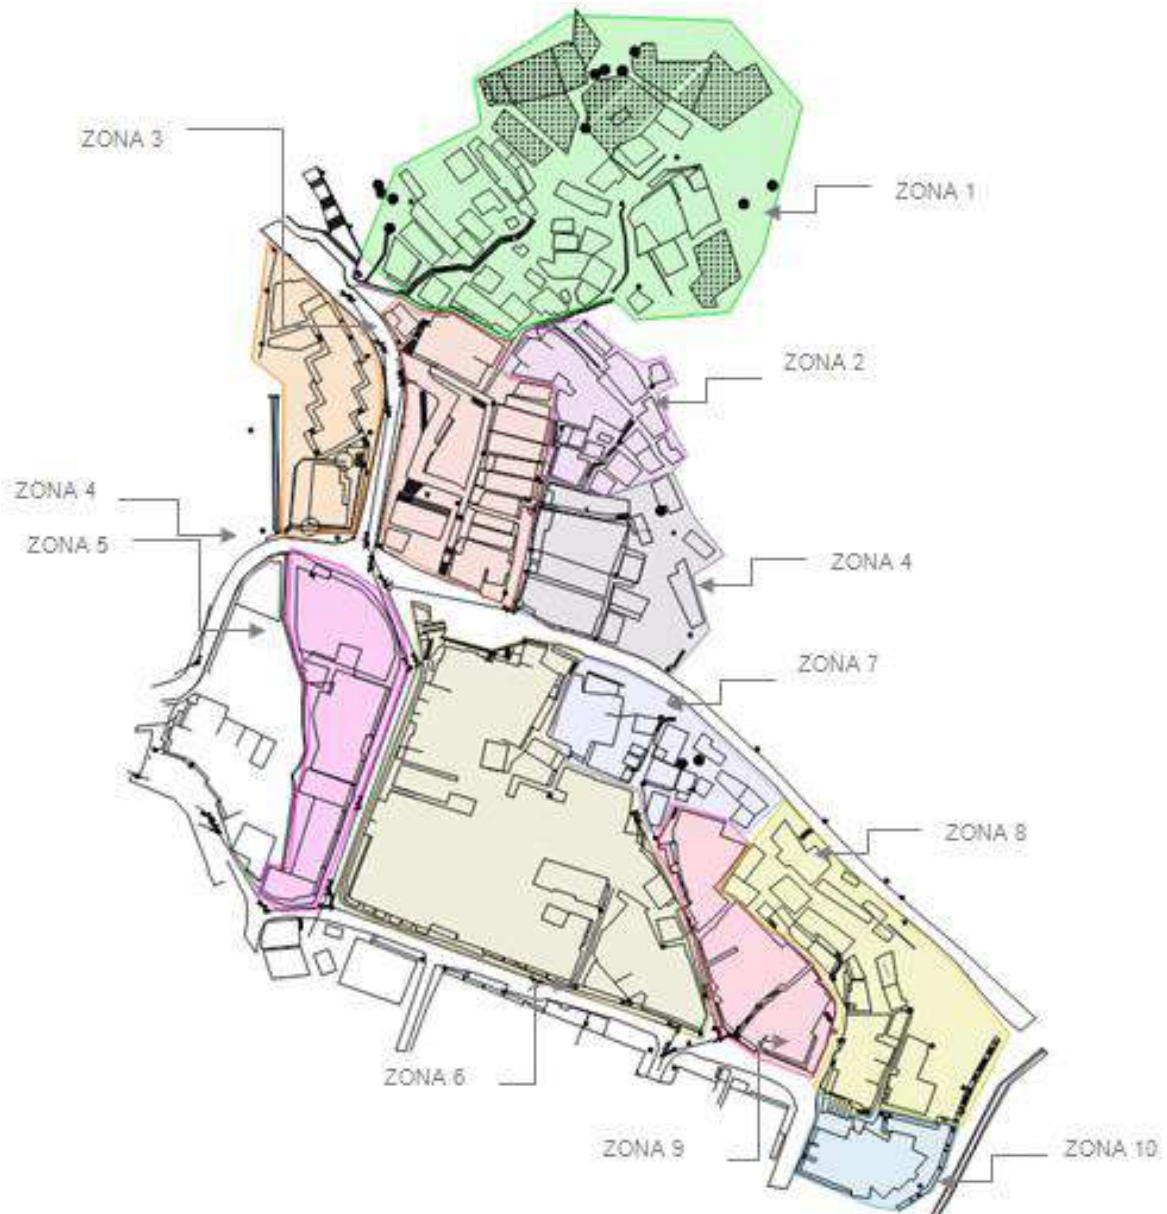
Figura 151. Zonificación Pinares de Oriente

Haciendo una comparación entre la Figura 151 y el Mapa 47 se puede observar que las estructuras con el menor factor de resistencia se localizan en la Zona 1, límite entre las zonas bajas y altas de la UMI Pinares de Oriente. Adicionalmente, estas viviendas son las que se presentan como las más recientes y donde la consolidación es más baja.

La Figura 152 muestra que cerca de un 23% de las estructuras presentes al interior del Polígono Pinares de Oriente presentan una vulnerabilidad media, el 15% presentan una vulnerabilidad baja y el 62% aproximadamente presentan una vulnerabilidad alta. La comparación entre la Figura 151, el Mapa 49 y el Mapa 50 permitieron observar que las zonas donde se concentra esta vulnerabilidad estructural alta, son parte de las Zonas 1, 2, 3, 4, 6, 7, 8 y 9. En estas zonas, según el análisis de resistencia, se tienen estructuras en estado malo y con una mayor concentración de estructuras en madera.

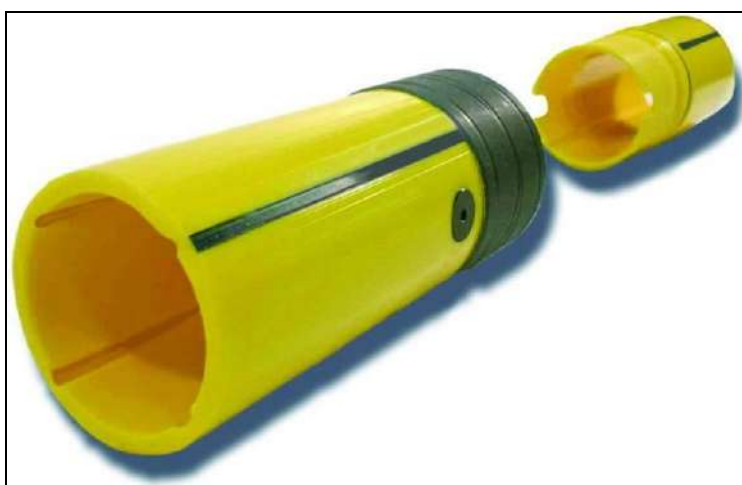
Estos elementos consisten de una tubería ranurada diametralmente, la cual se instala dentro de una perforación efectuada en un terreno en el que se sospecha que están ocurriendo o pueden ocurrir movimientos (Figura 155). Adicionalmente, se debe contar con un torpedo, el cual se usa primero para medir la posición inicial de la tubería cuando acaba de ser instalada y luego para medir las posiciones sucesivas de la tubería cuando esta se va moviendo.

Figura 155. Tubería de inclinómetros ranurada diametralmente (Tomada de Roctest y Telemac)

La función de la tubería es entonces proveer el acceso para el torpedo de lecturas. Las ranuras longitudinales marcadas en el interior de la tubería, controlan la orientación del torpedo y proveen una superficie desde la cual se pueden hacer lecturas repetibles.

Esta información se ha presentado con el objetivo de orientar en los procesos de contratación de esta instrumentación. Específicamente la tubería mostrada en la Figura 155 es especialmente recomendada por el material del cual es hecha (Plástico ABS) y porque sus empalmes son internos de manera que reduce costos en la perforación por el diámetro dentro del cual se puede instalar.
