**PROYECTO “ESTUDIOS DE AMENAZA, VULNERABILIDAD Y RIESGO DE DETALLE
PARA LOS POLÍGONOS DE BARRIOS SOSTENIBLES EN EL MUNICIPIO DE
MEDELLÍN”**

**INFORME DE AMENAZA, VULNERABILIDAD Y RIESGO POR
MOVIMIENTOS EN MASA, INUNDACIONES Y AVENIDAS
TORRENCIALES
POLÍGONO SAN ANTONIO**

MAYO DE 2018

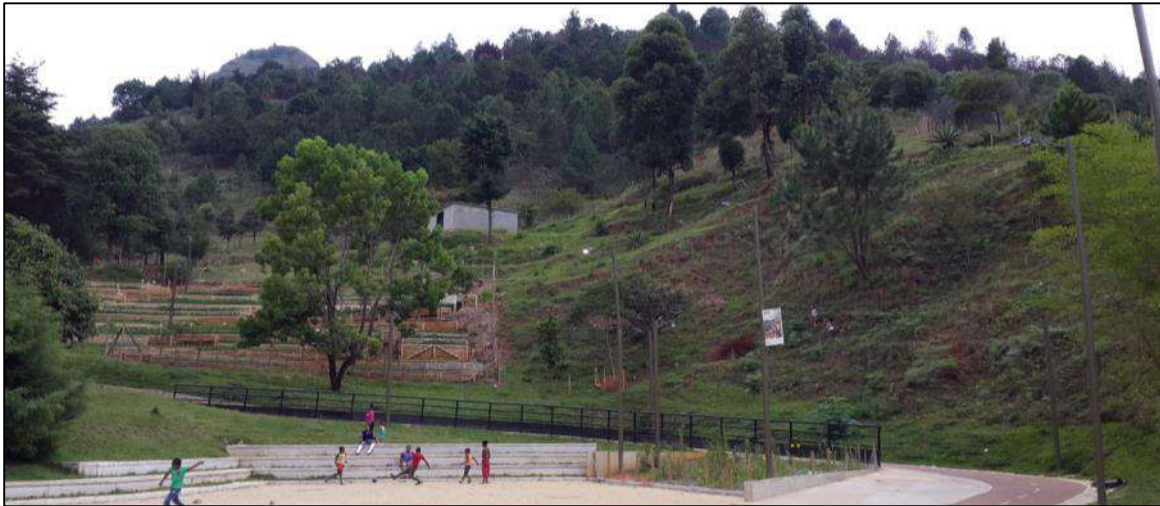
Figura 2. Panorama general de la zona alta de la UMI San Antonio desde el Parque Las Tinajas

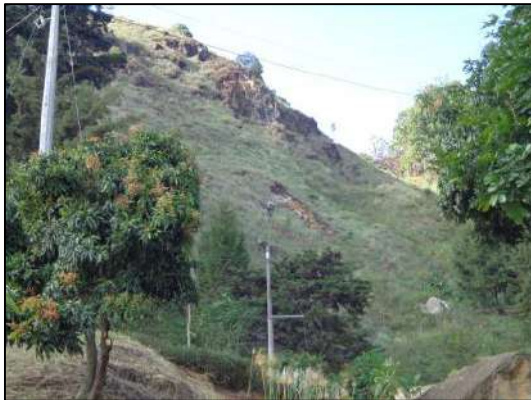
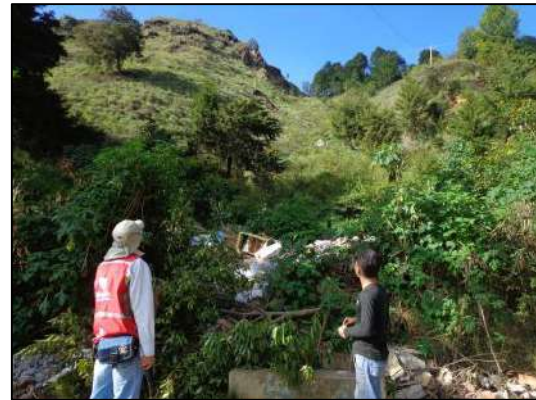
Figura 3. Condiciones de pendientes de la zona alta de la UMI San Antonio

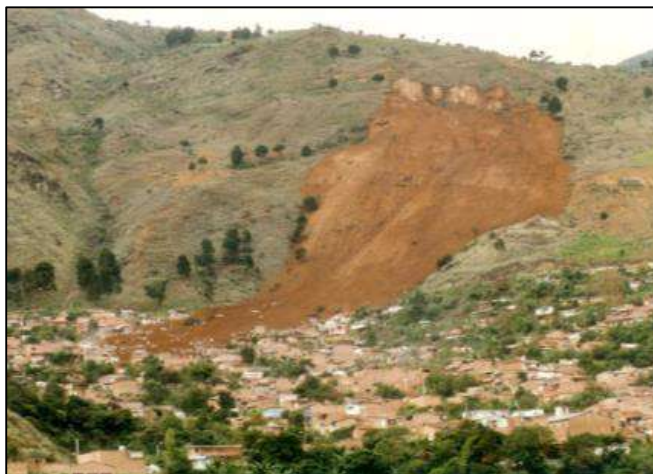
Figura 4. Proceso de inestabilidad de Villatina (1987) ocurrido en la parte alta de la UMI San Antonio

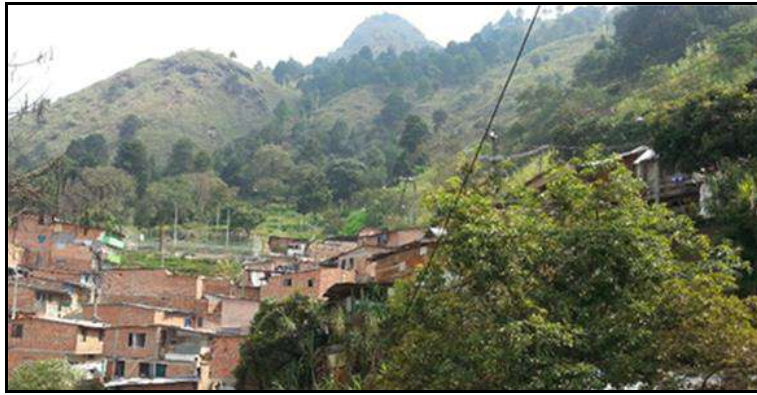
Figura 5. Panorama de contraste entre la zona alta y la zona baja

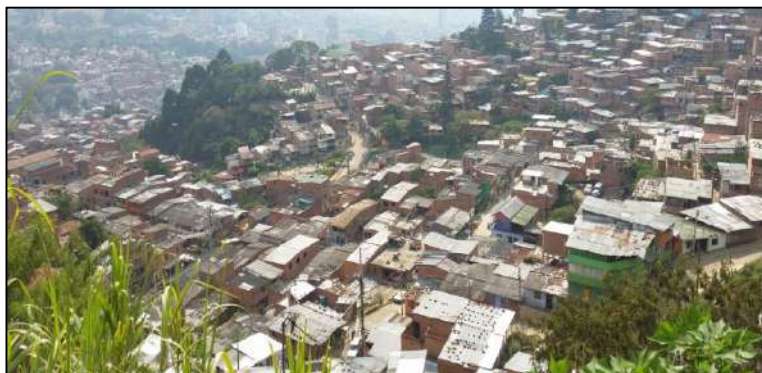
Figura 7. Panorama general del urbanismo zona baja de la UMI San Antonio

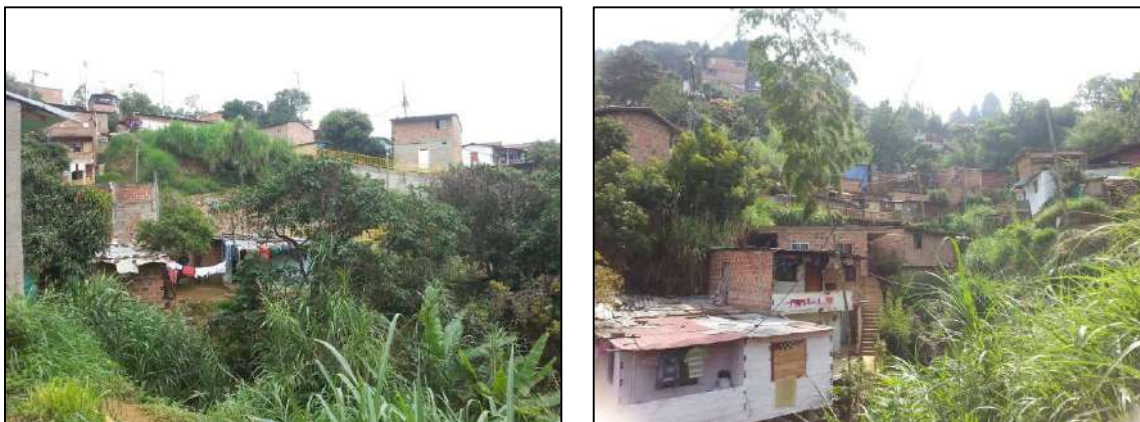
Figura 8. Condiciones de densidad de estructuras a lo largo de los drenajes San Antonio (izquierda) y La Gallinaza (derecha)

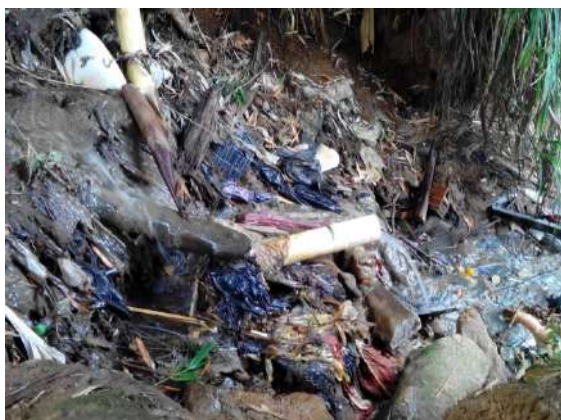
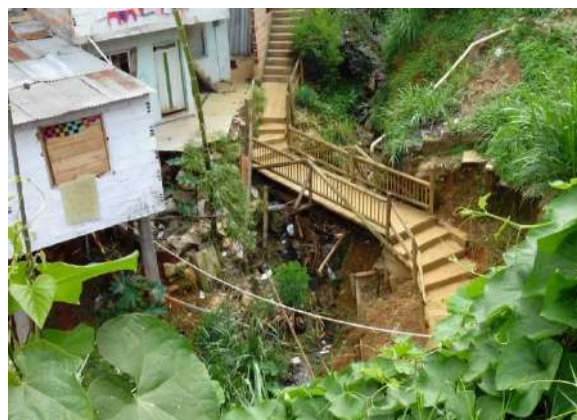
Figura 9. Condiciones actuales de los drenajes La Gallinaza (izquierda) y San Antonio (derecha)

La Figura 9 muestra un panorama de las condiciones antrópicas que han afectado en parte los Drenajes La Gallinaza y San Antonio en la UMI San Antonio.

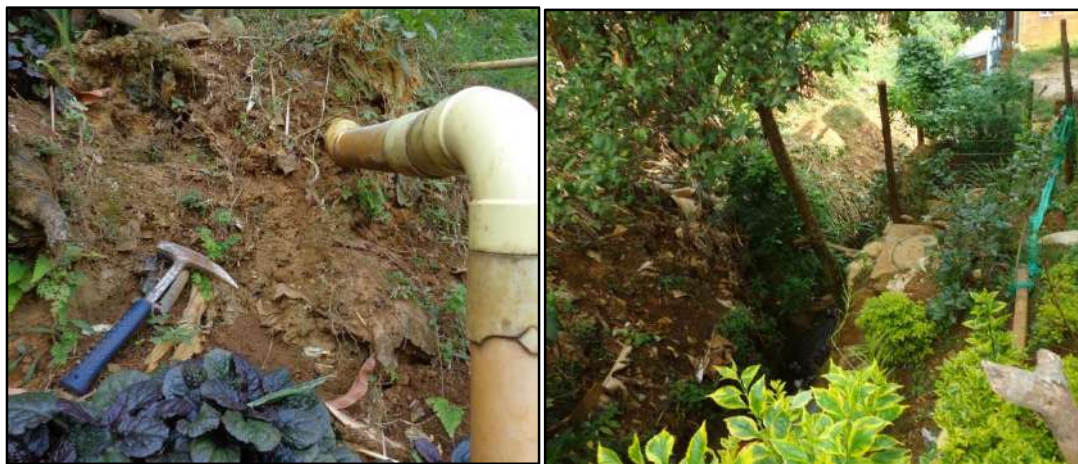
Figura 11. Llenos antrópicos en las Estaciones SFJ10-U-SA y SFJ12-U-SA

En la parte baja del extremo sureste, se encuentran también llenos antrópicos identificados en las Estaciones SFJ09-U-SA, SFJ10-U-SA y SFJ12-U-SA, de los cuales uno tiene hasta 8.0 m de espesor, está dispuesto cerca de la canalización de la Quebrada San Antonio (Figura 11) y está conformado por 20% de materiales antrópicos arrojados alrededor de ambas márgenes. Tiene relación matriz/fragmentos de 60/20, la matriz es limosa de color pardo, húmeda, consistencia blanda, tenacidad baja y los fragmentos son

de dunita, subangulares que miden hasta 30 cm. El otro cuerpo tiene espesor de hasta 4 m, corresponde a materiales dispuestos para la construcción de viviendas, está formado por 60% de matriz limosa café, húmeda y de consistencia blanda, 30% de fragmentos subangulares de dunitas y 10% de materiales antrópicos. El lleno localizado en el extremo sur de la UMI fue reportado por el Consorcio Microzonificación (2006).

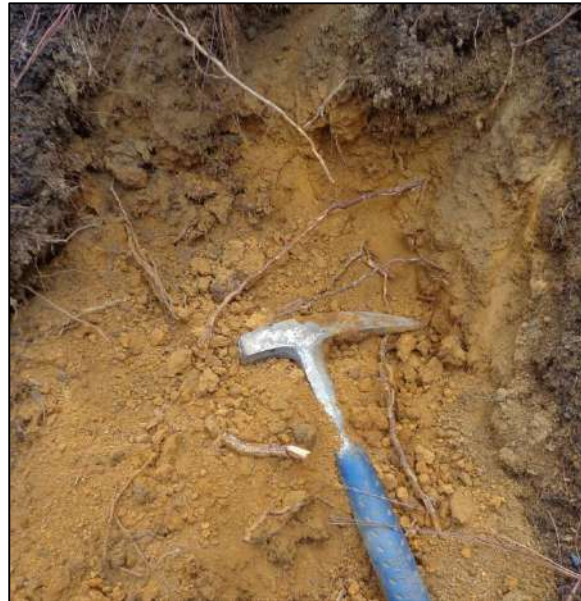
Figura 12. Capa de cenizas volcánicas removilizadas

Las cenizas volcánicas están localizadas en la unidad geomorfológica denominada como Vertiente Suave e identificada mediante las Estaciones de Campo SFJ01-SA, SFJ02-SA y SFJ03-SA. Se presenta como una capa de cenizas volcánicas generalmente removilizadas con un espesor de 50 cm, aunque también de forma puntual y no cartografiable se encuentran in situ. Esta capa cubre el perfil de suelo de la Dunita de Medellín. El tamaño de grano es principalmente limo, de color naranja amarillento y levemente húmeda como se ilustra en la Figura 12.

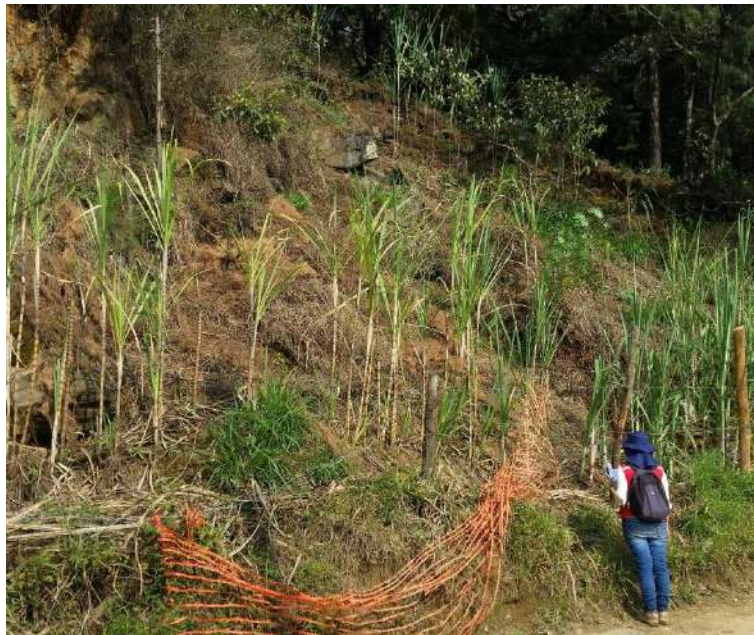
Figura 13. Depósito de deslizamiento en la parte central de la UMI

Este depósito fue identificado con la estación KGL08-U-SA, localizado en la parte central de la UMI, en el talud superior de la vía que conduce al Eco parque Las Tinajas, es ovalado y tiene una longitud de 14 m y un ancho de 10 m. Es un depósito clasto soportado con relación matriz/fragmentos de 20/80. La matriz es limosa de color café, húmedo, de consistencia blanda y los fragmentos son de dunitas subangulares, frescos, que miden hasta 2 m (Figura 13).

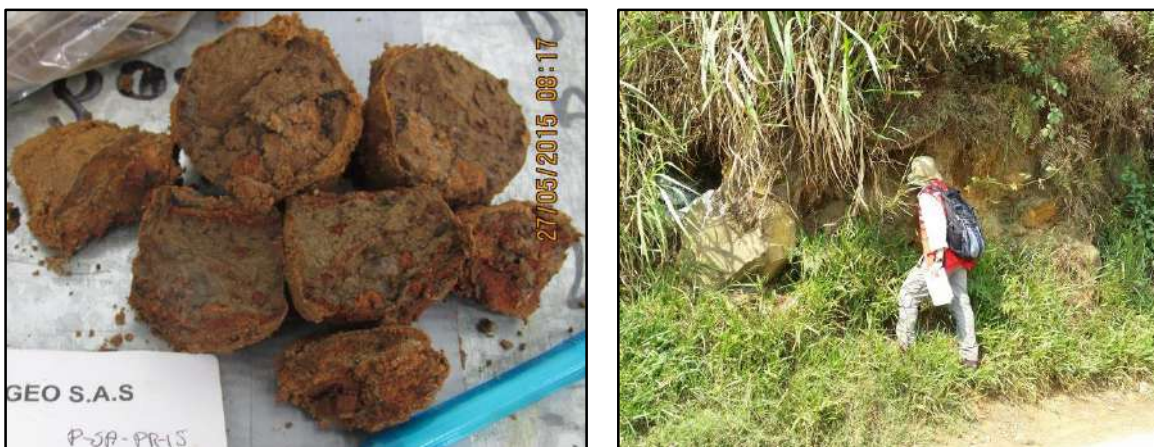
Figura 15. Depósito de flujo de lodos y/o escombros en Perforación P-SA-PR-15 (izquierda) y Estación de Campo KGL05-U-SA (derecha)

El depósito de la parte inferior asociado, fue modificado con respecto al planteado por el Consorcio Microzonificación (2006), de acuerdo con las perforaciones P-SA-PR-13, P-SA-PR-15, P-SA-PR-18, 456 (P2), 089 (PA-PP-02A), 104 (PA-PP-12), 113 (PA-PP-21), 124 (PA-PP-28), 151 (PA-PP-04A), 458 (P4), 460 (P6) y 461 (P7), la estación de campo KGL01-SA y la línea geofísica P-SA-LG-03. Tiene espesor variable entre 3.5 m y 8.0 m, cuya relación matriz/fragmentos varía entre 70/30 y 60/40, la matriz es limosa a limo arenosa de color café amarillento, café grisáceo y negro, húmeda, consistencia firme a blanda y tenacidad baja. Los fragmentos corresponden a dunitas y nódulos de hierro que miden entre 2 cm y 15 cm (Figura 15).

El depósito de la parte central de la UMI, localizado en cercanías a la placa sintética del Eco parque Las Tinajas se definió con la Perforación 088 (PA-PP-02), las estaciones de campo KGL02-U-SA, KGL04-U-SA y KGL05-U-SA y la línea P-SA-LG-01. Este depósito tiene relación matriz/fragmentos variable entre 40/60 y 70/30. La matriz es limosa, de color ocre y pardo, húmeda a seca, consistencia blanda a firme y tenacidad media. Los fragmentos son de dunitas, angulares a subangulares, que miden entre 0.4 m y 2.0 m (Figura 15).

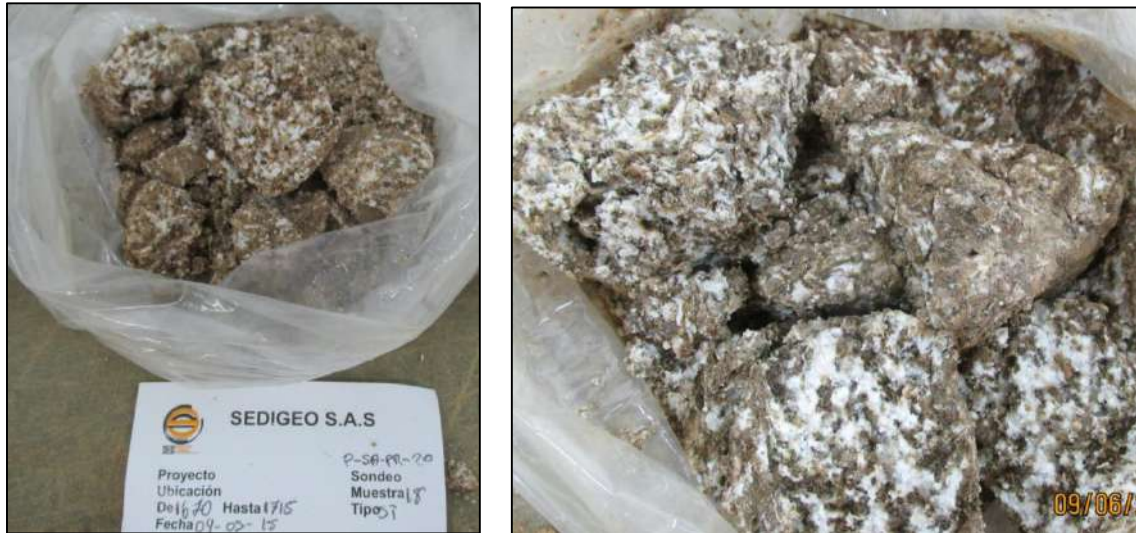
Figura 16. Horizonte IC de meteorización del granito

Esta unidad fue identificada en la zona de estudio, mediante los recorridos de campo y la exploración en profundidad, encontrando el desarrollo del horizonte IC según la clasificación de Deere y Patton (1971). Este horizonte se halla en la Perforación P-SA-PR-20, en el cual se encontró la zona de contacto Dunita de Medellín-Cuerpo granítico en suelo residual de color café grisáceo con estructura entre moteada y bandeada (Figura 16).

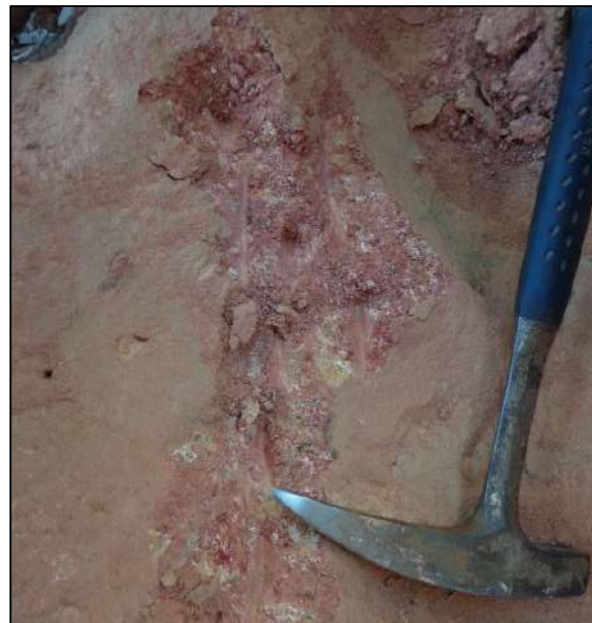
Figura 17. Horizonte IC de meteorización del cuerpo granítico

En los recorridos de campo, específicamente en la Estación de Campo SFJ13-U-SA, localizada en la parte baja de la UMI, se evidenció que este cuerpo presenta formas ovaladas y se presenta como un suelo saprolítico con alto contenido de cuarzo y minerales de hierro que le dan una coloración rojiza como se ilustra en la Figura 17.

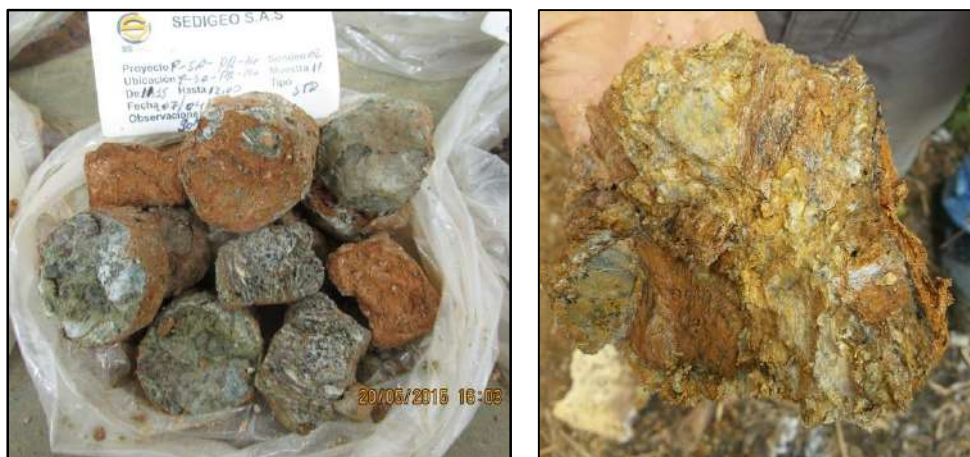
U-SA-PP-05 y U-SA-PP-07 y en las líneas geofísicas P-SA-LG-01, P-SA-LG-02, P-SA-LG-03, P-SA-LG-04 y U-SA-LG-13. En esta unidad es común encontrar evidencias de falla, tales como espejos, milonitas, salbanda (tacto jabonoso) y brechas tectónicas (cataclasitas), por lo que se podría clasificar como dunita cizallada (Figura 27).

Figura 18. Evidencias de dunita cizallada y brechada en la zona de estudio

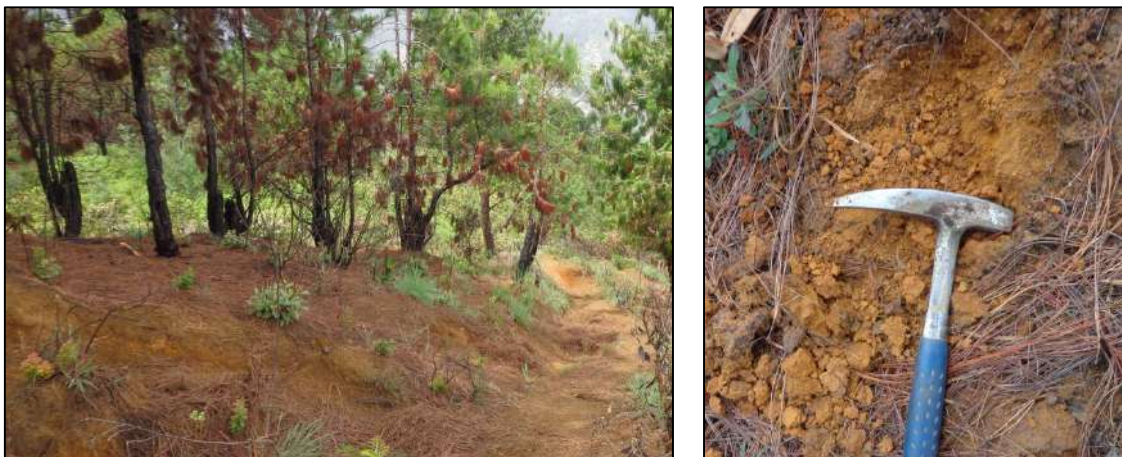
Figura 19. Horizonte IB de meteorización localizado en la parte alta de la UMI

Además, en las Estaciones de Campo SFJ04-SA, SFJ05-SA, SFJ06-SA y SFJ07-SA, MAD06-SA, MAD07-SA, KGL01-SA, se identificó como un suelo limoso con alto contenido de nódulos de hierro con longitudes de hasta 6.0 mm, consistencia blanda y húmedo, como se ilustra en la Figura 19.

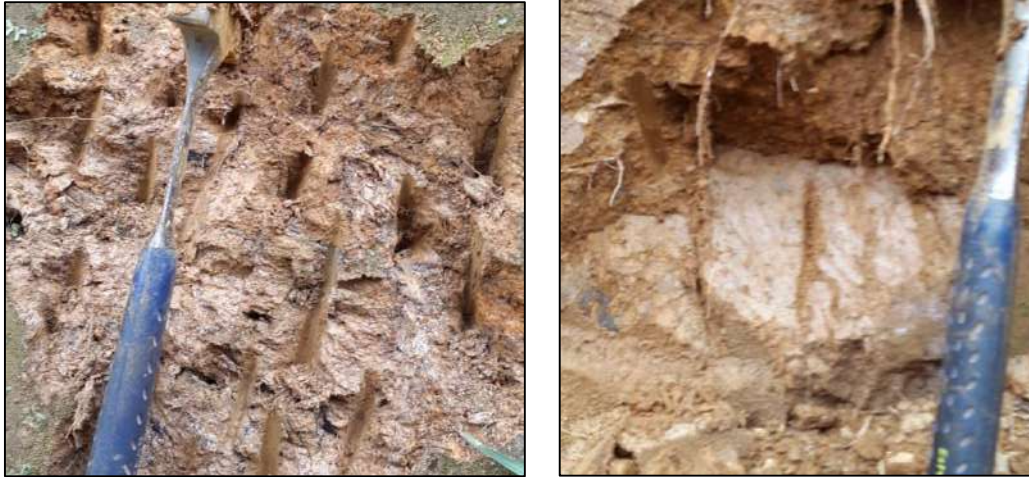
Figura 20. Horizonte IC de meteorización que exhibe estructura esquistosa

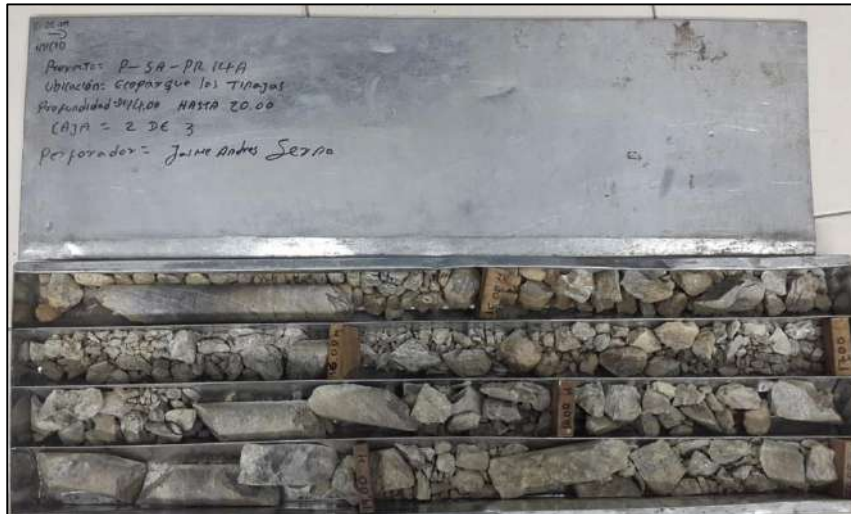
Figura 21. Horizonte IIA de meteorización con estructuras de esquistosidad en la Dunita

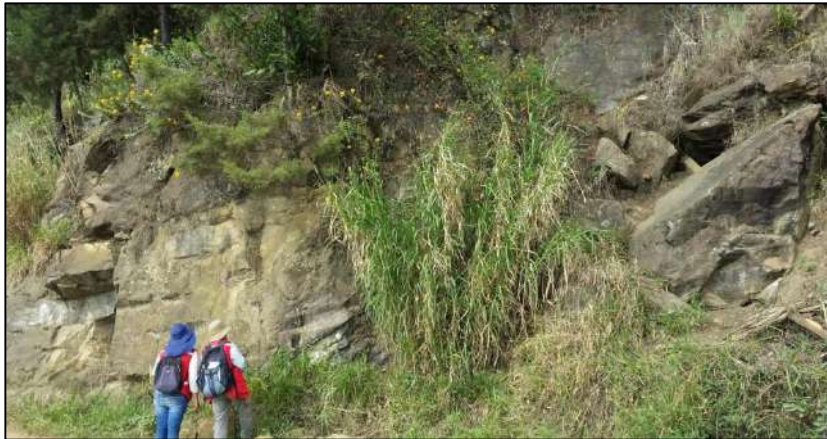
Además, el Horizonte IIA fue identificado en las Estaciones de Campo MAD10-SA, KGL02-SA, KGL06-SA, KGL07-SA, KGL09-SA, MAD11-SA. La roca está fracturada, moderadamente meteorizada y con pátinas de oxidación de color negro y naranja. En el afloramiento mostrado en la Figura 22 el escarpe en roca alcanza alturas de hasta 7.0 m.

Figura 22. Horizonte IIA de meteorización de la Dunita

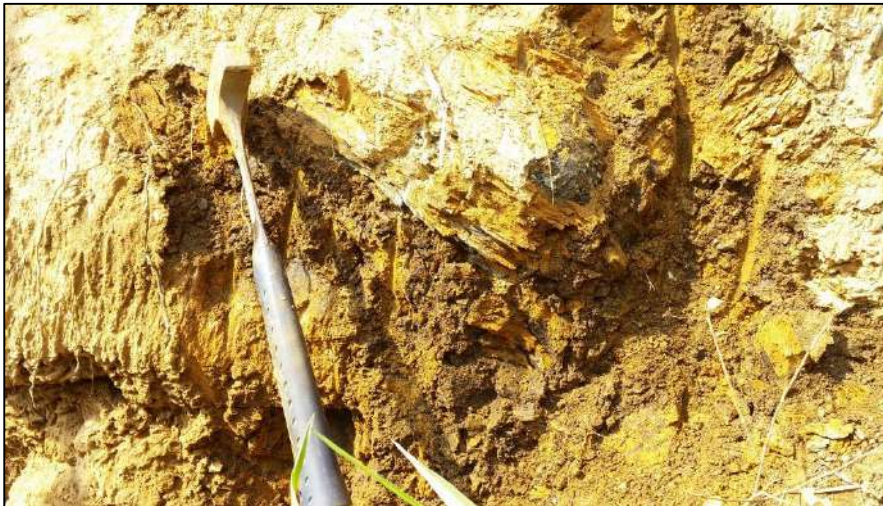
Figura 23. Bloques de dunita esquistosa en horizonte IIA de meteorización

En algunas zonas se encuentran bloques en superficie de milonitas y dunitas, con tamaños cercanos a 1 m de longitud de formas subangulares. También se observan escarpes en roca cuyos espesores visibles varían de 1.8 m a 7.0 m. El porcentaje de suelo/roca varía entre 70/30 y 80/20, el suelo es de color naranja con manchas verdes y negras, el tamaño de grano es limo con muchas micas, su consistencia es blanda, la tenacidad es baja y moderadamente húmeda (Figura 23).

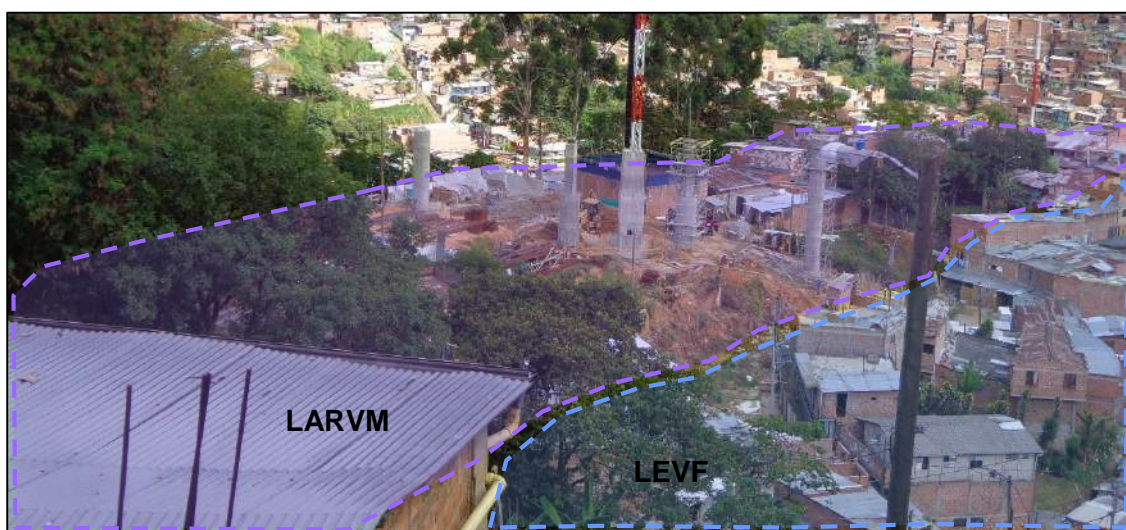
Figura 27. Lomo Alargado con Vertientes Fuertes-LARVF y Lomo Estrecho con Vertientes Fuertes-LEVFM

Esta unidad se caracteriza por presentar topes suaves continuos con pendientes menores de 15°, vertientes cóncavas de moderadas a fuertes, la vertiente localizada sobre la margen izquierda de la quebrada San Antonio presenta pendientes moderadas (menores de 15°) con formas cóncavas debido a que han ocurrido allí procesos de inestabilidad (movimientos en masa), en tanto que la otra vertiente se caracteriza por ser recta con pendientes entre 15° y 30°.

Litológicamente esta unidad se desarrolla sobre suelo residual de cuerpos graníticos asociados al Batolito Antioqueño (Figura 27).

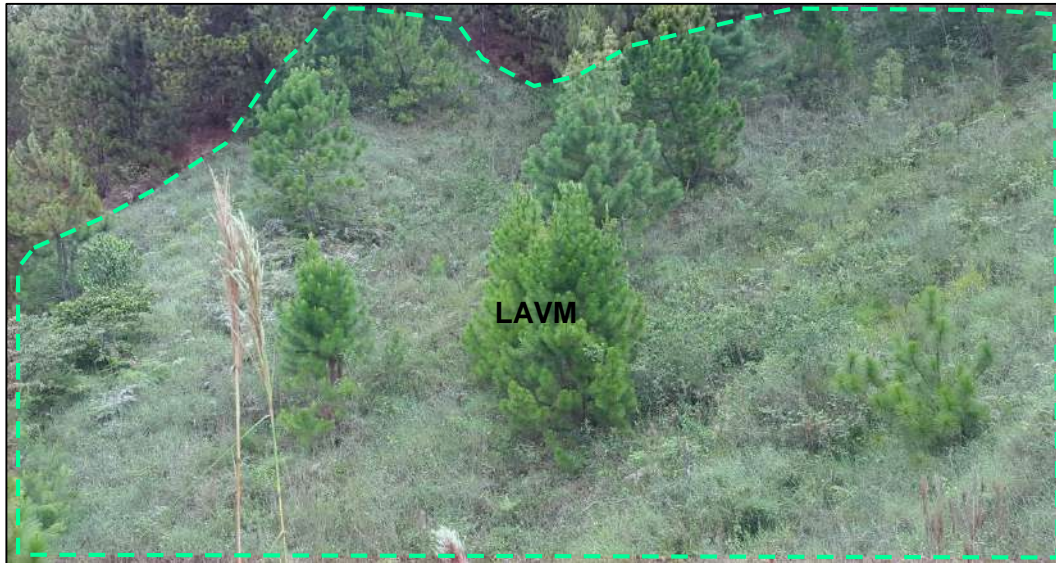
Figura 29. Lomo Amplio con Vertientes Moderadas-LAVM.

Se caracteriza por presentar topes suaves con pendientes menores de 15°, laderas cortas e irregulares con pendientes moderadas. Presenta cicatrices de deslizamiento denotadas como geoformas escarpadas, es la unidad geomorfológica de mayor longitud (500 m) dentro de la UMI con dirección hacia el eje fluvial de la Quebrada La Gallinaza (también conocida como Cañería) cuyo sentido preferencial es E-W.

Litológicamente, esta unidad se desarrolla sobre suelo residual de las Dunitas de Medellín y superficies antrópicas en su parte media (Figura 29).

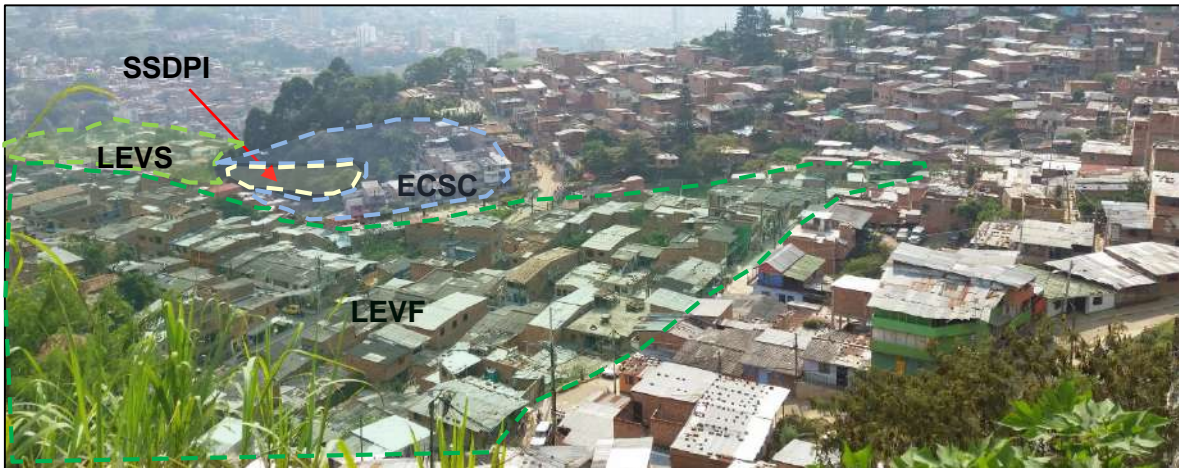
Figura 31. Unidad de Escarpe Corto Semicircular-ECSC; Superficies Suaves sobre Depósitos Poco Incisados-SSDPI y Lomo Estrecho con Vertientes Suaves-LEVS

Se localiza en la parte baja de la UMI (al sur), entre la unidad de Lomos Amplios con Vertientes Moderadas y Lomos Estrechos con Vertientes Fuertes. Esta unidad presenta topes suaves continuos con inclinaciones entre 5° y 15°, vertientes suaves con pendientes menores de 15° como se ilustra en la Figura 31. Esta geoforma tiene una tendencia NE. Litológicamente se desarrolla sobre materiales residuales de cuerpos graníticos asociados al Batolito Antioqueño y las Dunitas de Medellín.

Esta unidad se encuentra distribuida en la parte baja del polígono, limitado por unidades de Lomos y Superficies Modeladas en Depósitos. Son geoformas que se caracterizan por ser escarpadas con pendientes mayores de 30° y formas semicirculares de aproximadamente 50 m de largo por 20 m de ancho, las cuales son asociadas a cicatrices de deslizamiento (Figura 31). Litológicamente esta unidad se desarrolla sobre suelo residual de las Dunitas de Medellín.

Localizadas en la parte baja y media de la UMI, limitados en la parte superior por unidades de Escarpe. Esta geofoma presenta forma ovalada, topes suaves con pendientes menores de 15° y laderas cortas poco incisadas. Son el resultado de procesos de inestabilidad como movimientos en masa generados en la unidad geomorfológica de escarpes como se ilustra en la Figura 31. Litológicamente se encuentra sobre depósitos de flujo de lodos y/o escombros.

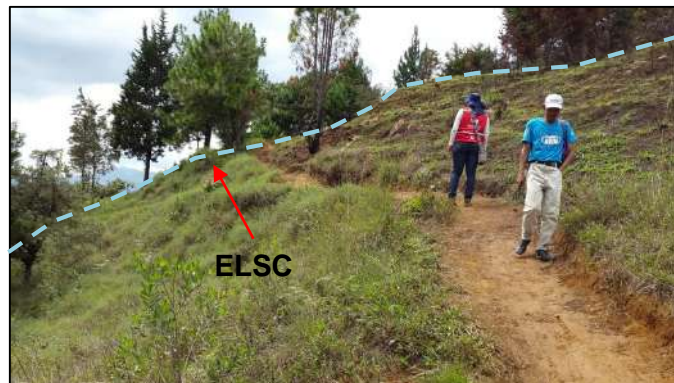
Figura 32. Unidad de Escarpes Largos Semicirculares-ELSC

Esta unidad se encuentra distribuida en la parte media de la UMI, limitada por unidades de Lomos y Superficies Modeladas en Depósitos como se muestra en la Figura 28 y en la Figura 32. Son geoformas que se caracterizan por ser escarpadas con pendientes mayores de 30° y formas semicirculares de gran extensión. Litológicamente esta unidad se desarrolla sobre el Horizonte IIA de las Dunitas de Medellín.

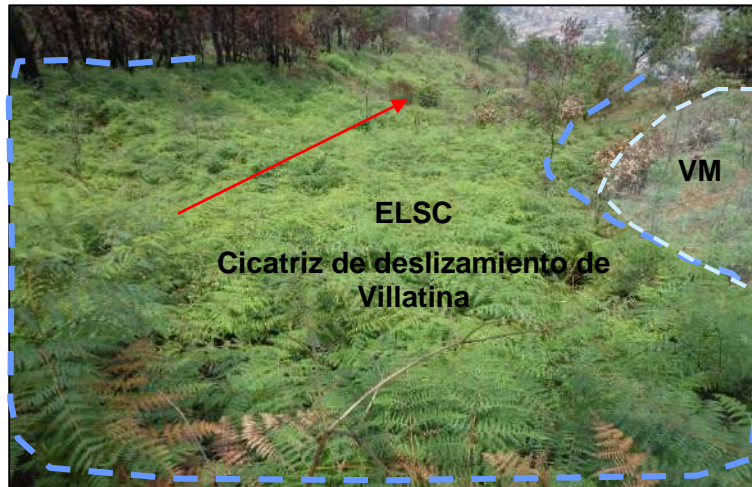
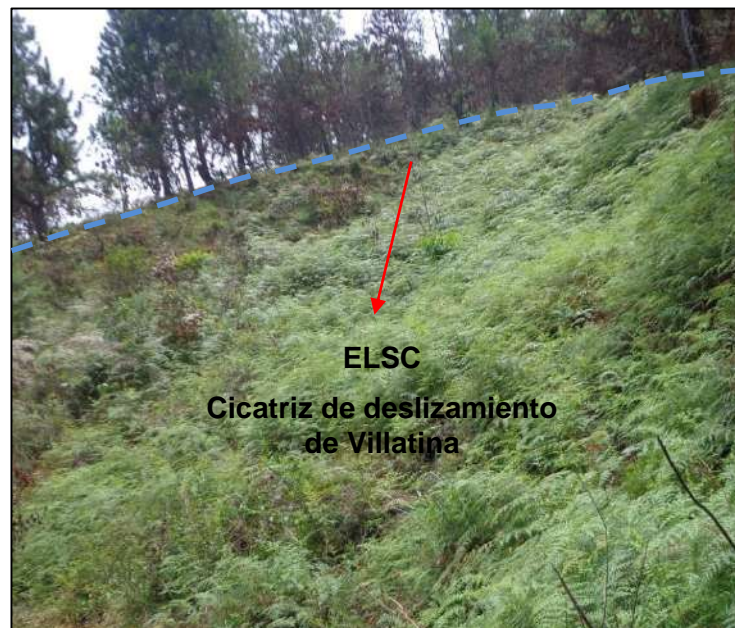
Se caracteriza por presentar pendientes muy escarpadas con ángulos mayores de 30°, desarrolladas sobre material rocoso altamente fracturado. Presenta paredes-frentes de roca de aproximadamente entre 200 m a 400 m de longitud y alturas de 100 m, con formas onduladas y semicirculares. En esta unidad geomorfológica se encuentra la cicatriz de deslizamiento de Villatina (Figura 33). Litológicamente esta unidad se desarrolla sobre el Horizonte IIA de las Dunitas de Medellín.

Figura 33. Unidad de Escarpe Largo Semicircular-ELSC sobre parte de la cicatriz del deslizamiento de Villatina y la unidad de Vertiente Moderada-VM

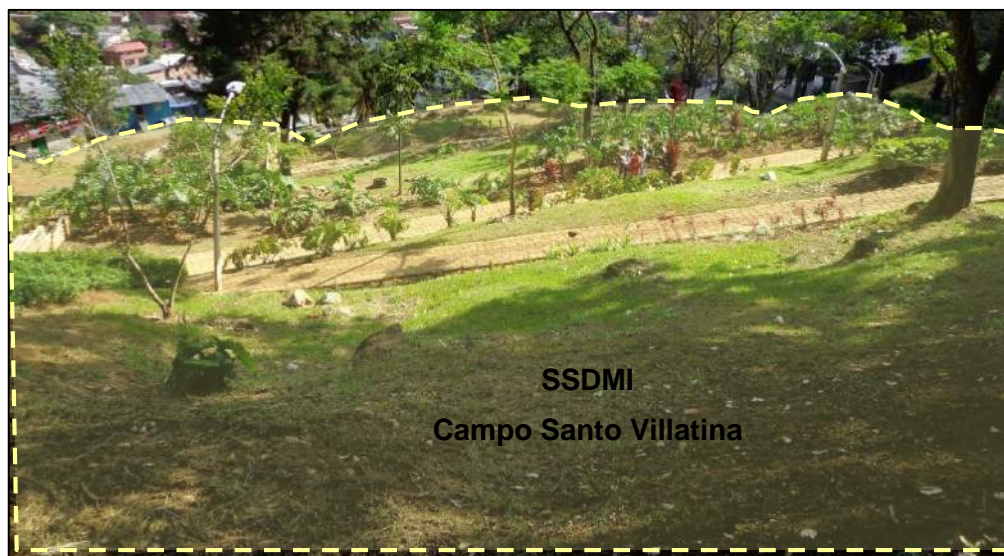
Figura 34. Superficies Suaves sobre Depósitos Moderadamente Incisados-SSDMI sobre Campo Santo Villatina

Localizada sobre ambas márgenes de la Quebrada La Gallinaza, donde actualmente se encuentra el Campo Santo de Villatina. Esta geoforma presenta forma ovalada, topos suaves con pendientes menores de 15° y laderas cortas moderadamente incisadas. Son el resultado de procesos de inestabilidad generados en la unidad geomorfológica de

escarpes. Litológicamente se encuentra sobre depósitos de flujo de lodos y/o escombros del deslizamiento de Villatina como se ilustra en la Figura 34.

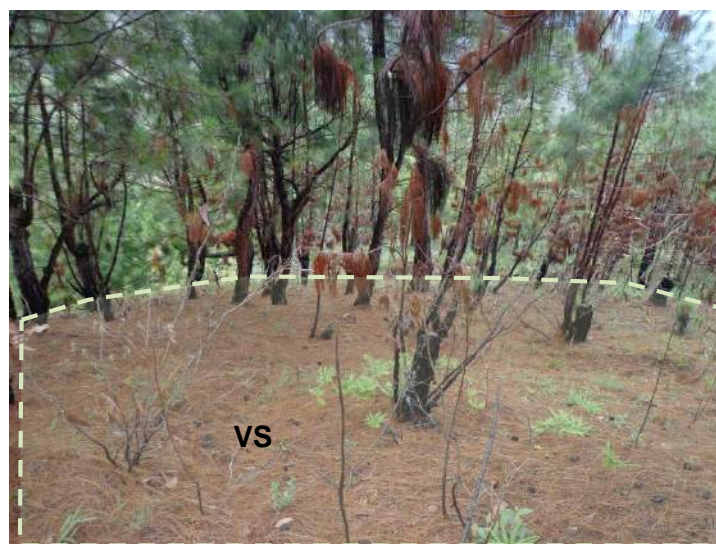
Figura 37. Unidad de Vertiente Suave VS

Localizada en la parte alta de la UMI, hacia el norte en los límites con la UMI de Esfuerzos de Paz. Se caracteriza por tener pendientes de suaves rectas y convexas como se ilustra en la Figura 37. Litológicamente esta unidad se desarrolla sobre suelo residual de las Dunitas de Medellín.

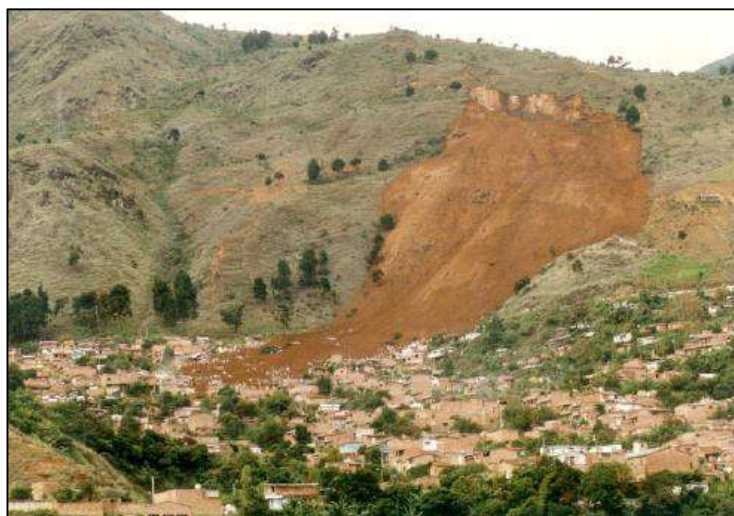
**Figura 40. Fotografía del deslizamiento de Villatina en septiembre de 1987
(Periódico El Mundo, 8 de octubre de 1987)**

También se destaca el movimiento en masa de Villatina, el 27 de septiembre de 1987 (Figura 40). Aunque no se logró determinar con el número exacto de víctimas, se calcula que fueron unas 500 personas, habiéndose rescatado aproximadamente 200 cuerpos, por lo que el sitio se declaró “campo santo”.

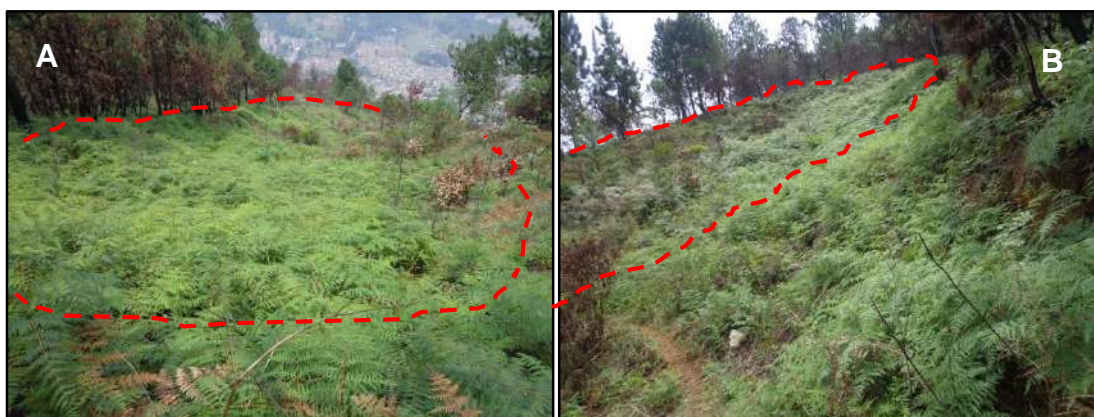
Figura 41. Cicatriz del deslizamiento de Villatina identificado en campo. (A) Vista superior y (B) vista inferior

Del mismo modo, Bustamante (1988) en Hermelín (2005) plantea una división del deslizamiento en tres zonas:

- I. Zona comprendida entre las cotas 1960 m y 1900 m. Corresponde a la zona de acumulación primaria después del desprendimiento.
- II. Zona comprendida entre las cotas 1900 m y 1750 m. Corresponde a la zona por donde el material desprendido se desplazó. La pendiente en esta zona es fuerte y el recubrimiento por el material no supera los 2 m. En este punto se presenta una vaguada que ayudó a canalizar el material y fue por ello que su dirección cambió.
- III. Zona comprendida entre las cotas 1750 m y 1710 m. Corresponde al área habitada y donde finalmente el material se detuvo. Su volumen ha sido estimado en 6.000 m³.

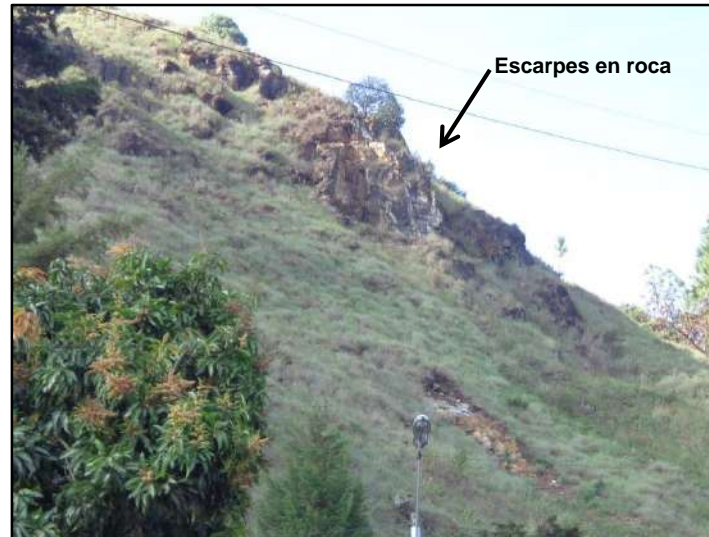
Este fenómeno se da principalmente por el desprendimiento de bloques de roca desde escarpes o frentes de roca, asociado al fuerte grado de fracturamiento de la unidad rocosa y a la presencia de estructuras geológicas como diaclasas, zonas de cizalla y foliación (Figura 42).

Figura 42. Escarpes de roca en la media de la UMI con alto grado de fracturamiento

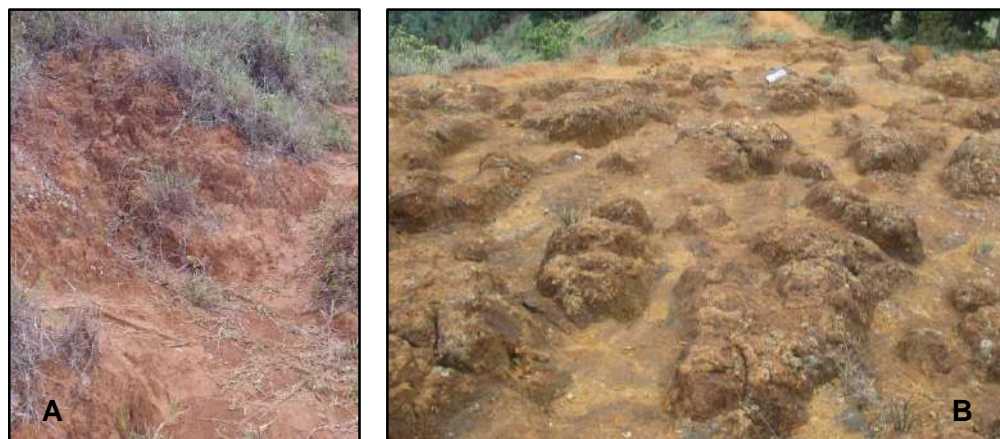
Figura 43. Erosión superficial (A) Surcos y (B) erosión en montículos

Los surcos, las cárcavas y los bloques en superficie son producto de procesos erosivos superficiales, tanto eólicos como fluviales. Se encuentran surcos hacia los límites norte y oriental de la UMI, sobre los Horizontes IB y IC de las Dunitas de Medellín, con aproximadamente 30 cm de ancho, 50 cm de profundidad y cuya longitud es variable.

Además de esto, la erosión genera formas columnares o de montículos en el suelo (Horizonte IB principalmente), con alturas entre 50 cm a 80 cm (Figura 56). Los bloques en superficie se encuentran en zonas de la UMI con pendientes fuertes a moderadas que corresponden a las unidades geomorfológicas Escarpe Largo Semicircular ELSC y Lomo Amplio con Vertientes Moderadas LAVM (Figura 42).

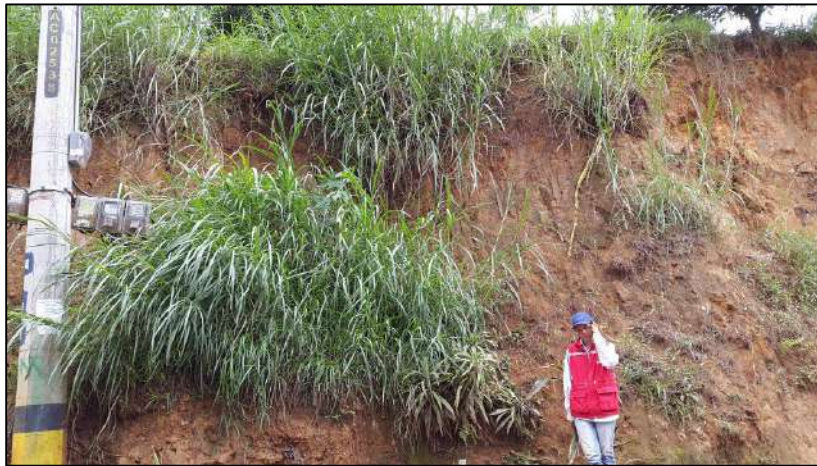
Figura 44. Desgarre cerca de la vía principal de San Antonio

Los desgarres son procesos igualmente comunes en toda la UMI, se presentan sobre los Horizontes IB y IC de las Dunitas de Medellín (Figura 44). En general, dan lugar a escarpes no mayores de 2 m de altura, aunque pueden tener hasta 15 m de ancho y 5 m de largo. En ocasiones pueden incluso presentar depósitos asociados.

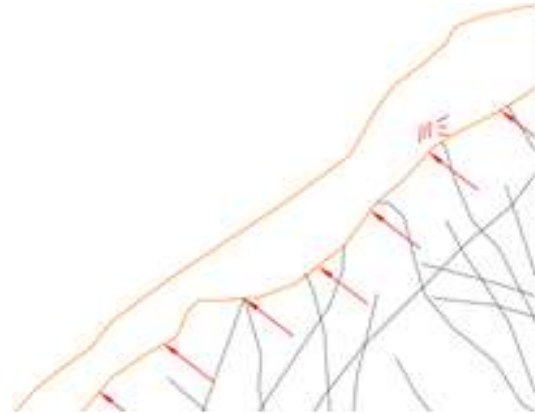
Cambio en las condiciones de equilibrio

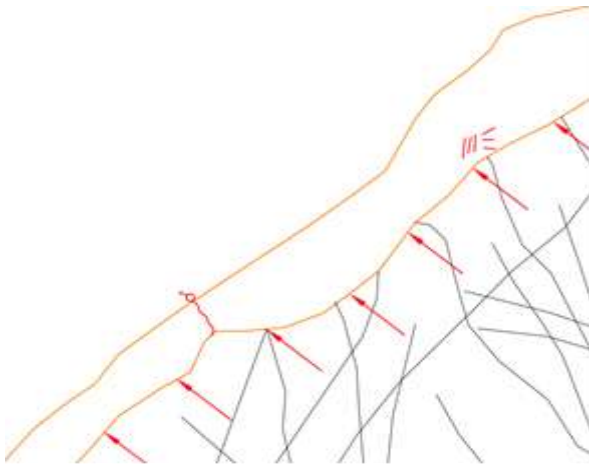
Condición inicial de falla progresiva

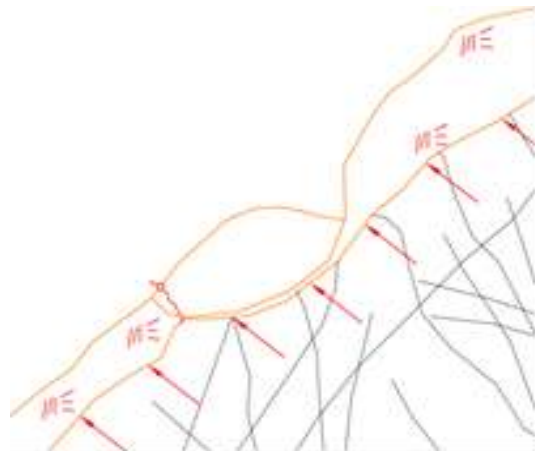
Colapso de la masa de regolito

Finalmente el material que ha sufrido rotura colapsa

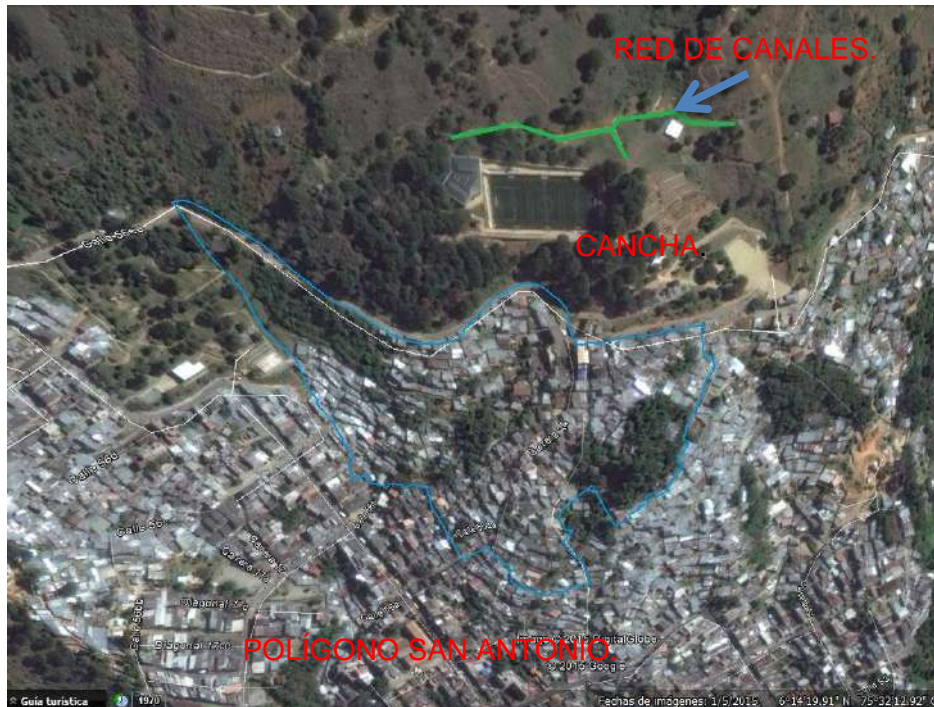
Figura 119. Red de canales (Trasvase Quebrada La Gallinaza) (Fuente Google Earth)

Para el trazado de la cuenca de la Quebrada La Gallinaza, se tiene en cuenta un trasvase hecho desde la quebrada San Antonio hacia esta, el cual se hace mediante una red de canales localizados en el extremo oriental del Jardín Circunvalar (Figura 119).

El trasvase hecho desde la cuenca de la Quebrada San Antonio hacia la Quebrada La Gallinaza se hace por una red de canales cuyo alineamiento se muestra en la Figura 119, estos canales transportan el agua a un sistema de alcantarillado el cual descarga sus aguas en la obra de cruce localizada sobre la Carrera 56 EE.

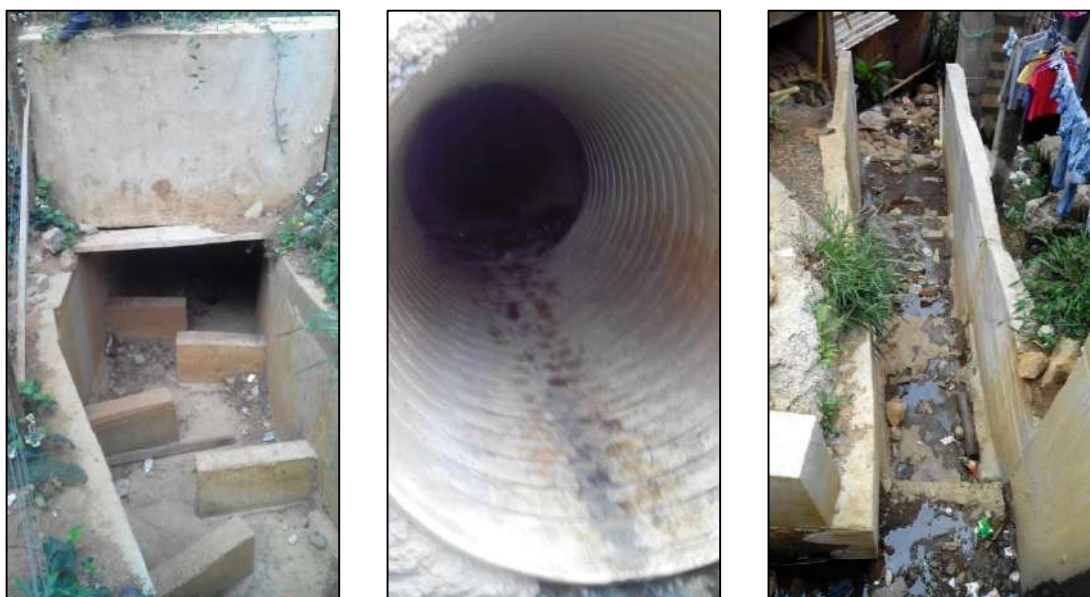
Figura 121. Encole, descole y canal escalonado (Estructura 1) en la salida de la cobertura de la calle 56EE (Estructura 2)

En este subtramo se tiene un canal escalonado de una sección de 1.40 m de ancho por 2.10 m de alto (Estructura 1) con escalones de huella 1.5 m y contrahuella de 1m. El canal tiene una longitud de 16 m y empalma con cobertura localizada en el cruce con la Calle 56EE (Estructura 2).

En la Figura 121 se observa que los baffles de fondo localizados en la entrada de la cobertura de la calle 56EE (Estructura 2) no tienen una dirección de 45° con respecto a la dirección de flujo lo que no permite que haya una adecuada condición de auto limpieza.

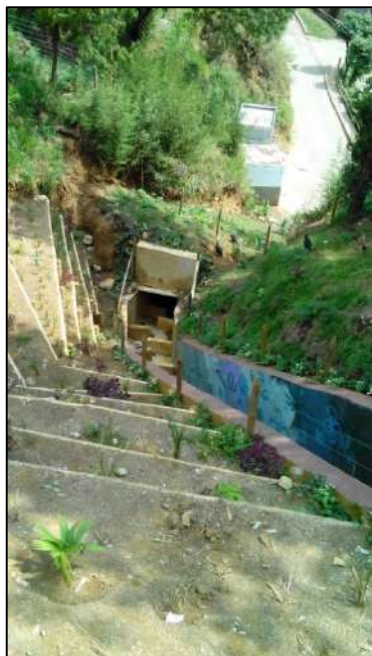
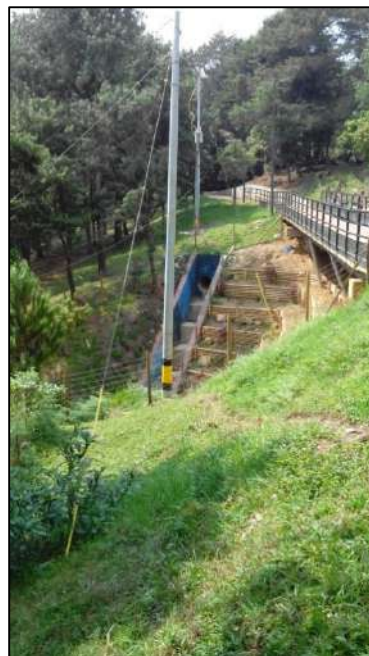
Figura 122. Subtramo 1 Márgenes y canal escalonado

La margen derecha del canal está compuesta por pastos bajos y la margen izquierda por terrazas en las cuales se observan algunas plantas que han sido sembradas en ellas (Figura 122).

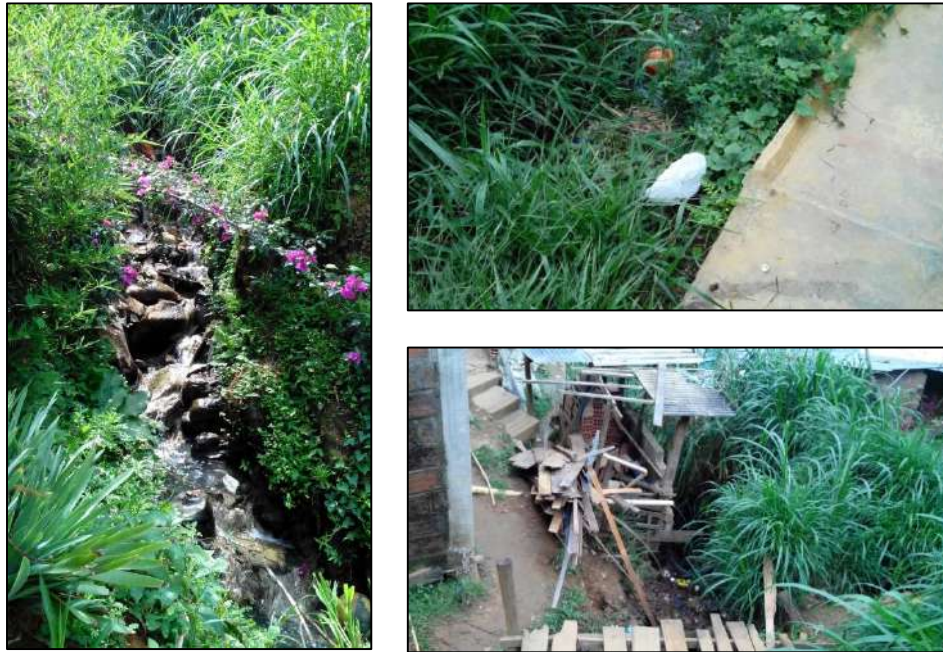
Figura 123. Subtramo 2 Presencia de vegetación en las márgenes del cauce

El canal natural en este sector presenta un ancho que varía entre 1.0 m y 2.5 m y una pendiente que varía entre el 15% y 35%. En el Anexo 05 se presenta un perfil del cauce. En las márgenes se observa vegetación compuesta por pastos altos, arbustos y maleza (Figura 123), se observa además presencia de viviendas a menos de 1 m del cauce, cuyos muros actúan como márgenes. En algunos puntos localizados se presentan

procesos menores de socavación. En el fondo del cauce predomina la presencia de materiales gruesos; de acuerdo con la clasificación de Rosgen, el cauce natural de la Quebrada La Gallinaza o Cañería en el Subtramo 2 puede catalogarse como de Tipo A3a+.

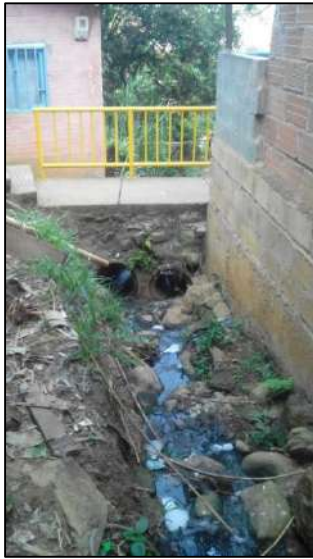
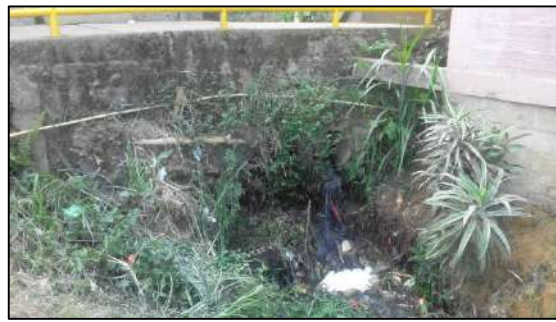
Figura 124. Paso peatonal o Puente No 1. Quebrada La Gallinaza

Paso Peatonal o Puente No 1: Puente construido en concreto, permite el flujo a través de este mediante dos tuberías de concreto de 16” de diámetro, por lo que esta estructura tiene una baja capacidad y puede obstruirse fácilmente. Este puente se usa como cruce peatonal (Figura 124).
