**PROYECTO “ESTUDIOS DE AMENAZA, VULNERABILIDAD Y RIESGO DE DETALLE
PARA LOS POLÍGONOS DE BARRIOS SOSTENIBLES EN EL MUNICIPIO DE
MEDELLÍN”**

**INFORME DE AMENAZA, VULNERABILIDAD Y RIESGO POR
MOVIMIENTOS EN MASA, INUNDACIONES Y AVENIDAS
TORRENCIALES
POLÍGONO SAN ANTONIO**

MAYO DE 2018

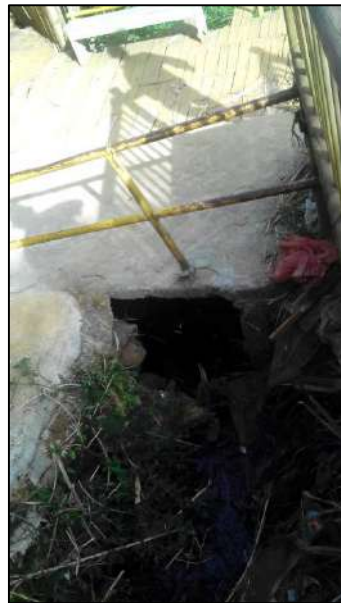
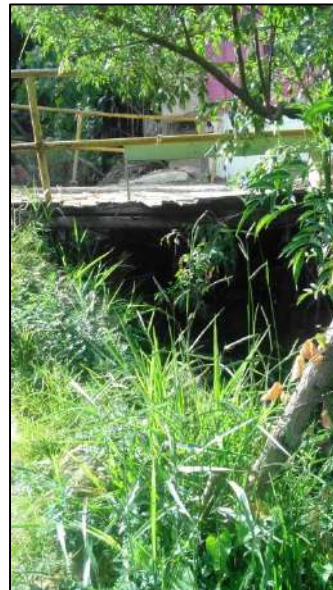
Figura 125. Paso peatonal o Puente No 2. Quebrada La Gallinaza

Paso Peatonal o Puente No 2: Puente construido en concreto y madera usado como cruce peatonal, el flujo pasa bajo este puente a través de una pequeña sección transversal, que por su configuración es muy susceptible a obstrucciones. Este puente cuenta con un galibo seco de 1.6 m (medidos desde el fondo del cauce hasta la parte inferior del tablero) (Figura 125).

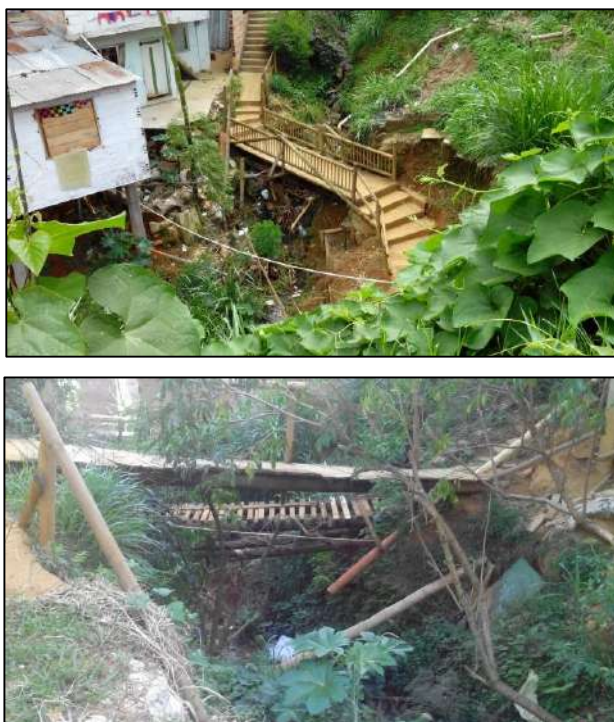
Figura 126. Pasos Peatonales o Puentes No 3 (arriba), 4,5 y 6 (abajo) Quebrada La Gallinaza

El Puente No 3 está construido en madera y se usa como cruce peatonal, cuenta con un galibo seco de 1.65 m, la sección del canal bajo este es irregular debido a las condiciones naturales del cauce. Por otro lado los puentes No 4, 5 y 6 los cuales están hechos de manera rudimentaria con elementos de madera simplemente apoyados sobre el cauce, se usan como cruces peatonales y estos no representan un control para el flujo (Figura 126).

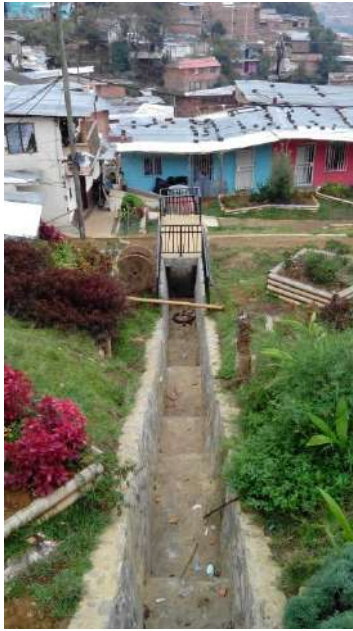
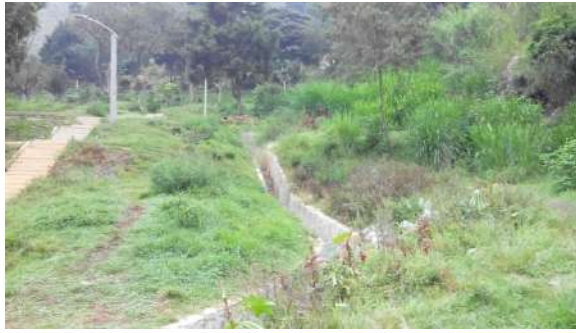
Figura 127. Canal escalonado de la Quebrada La Gallinaza 1 (Estructura 4)

La vegetación de las márgenes que conducen el flujo hacia el canal está conformada por pastos altos, bajos y maleza (Figura 127). El tramo finaliza en el empalme del canal con una estructura de tipo Manhole (Estructura 5).

No se observa flujo en el canal, situación que indica que la corriente es de tipo efímera, presentando flujo solo cuando se presentan precipitaciones.

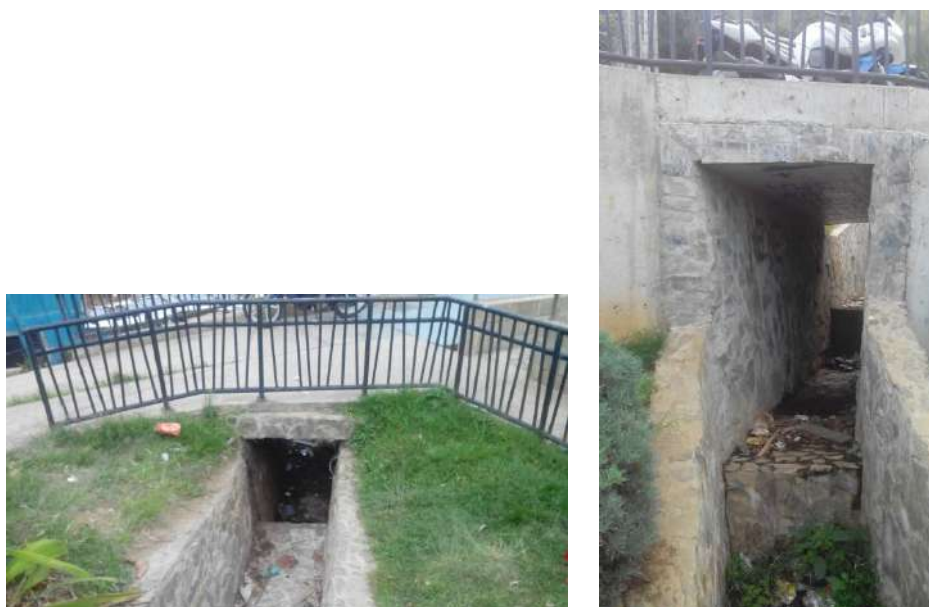
Figura 128. Configuración a la entrada y la salida Puesto No 1

A lo largo del canal se tiene dos puentes en concreto que funcionan como cruces peatonales. La configuración a la entrada y salida de estos puentes se muestra en la Figura 128 y en la Figura 129.

El Puente No 1 y No 2 se usan como cruces peatonales y tienen un galibo seco de 1.4 m y 1.0 m respectivamente, los cruces del canal bajo estos puentes no presentan variaciones en el ancho del canal y cuentan con un fondo continuo.

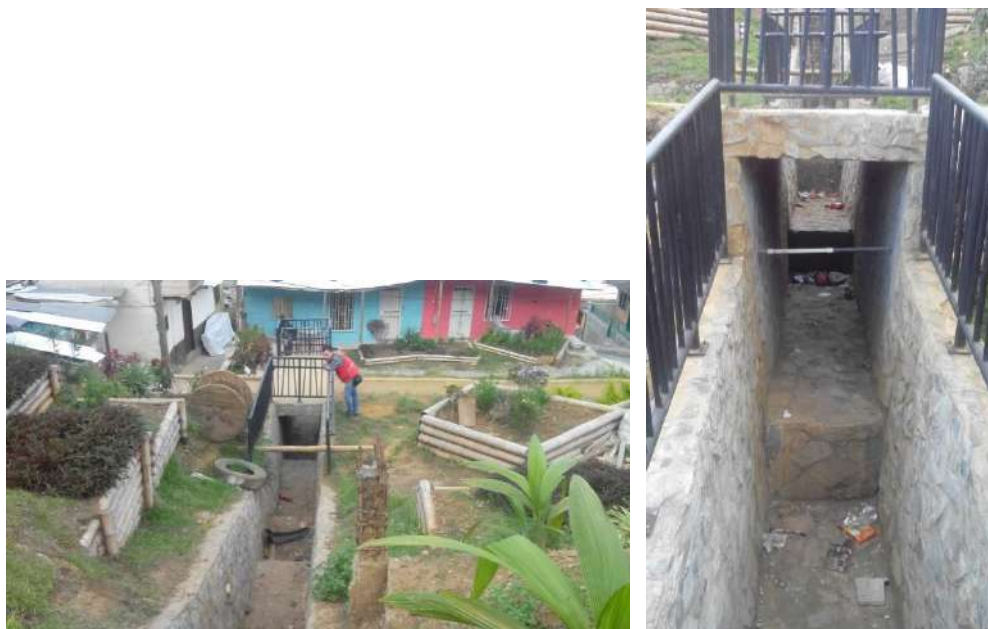
Figura 129. Configuración a la entrada y la salida del cruce Puesto No 2

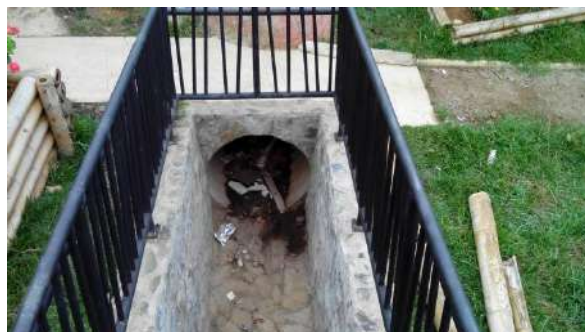
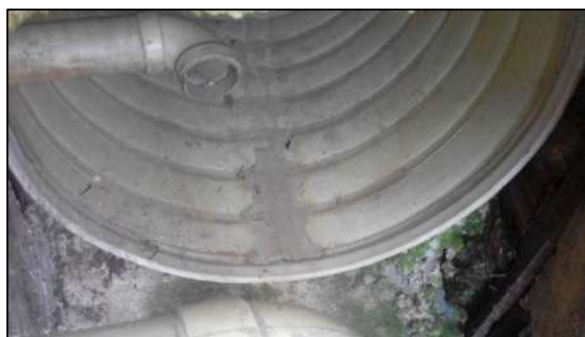
Figura 130. Estructuras de entrada y salida del Manhole (Estructura 5)

La configuración de la descarga de la estructura tipo Manhole (Estructura 5) en el canal trapezoidal es la siguiente:

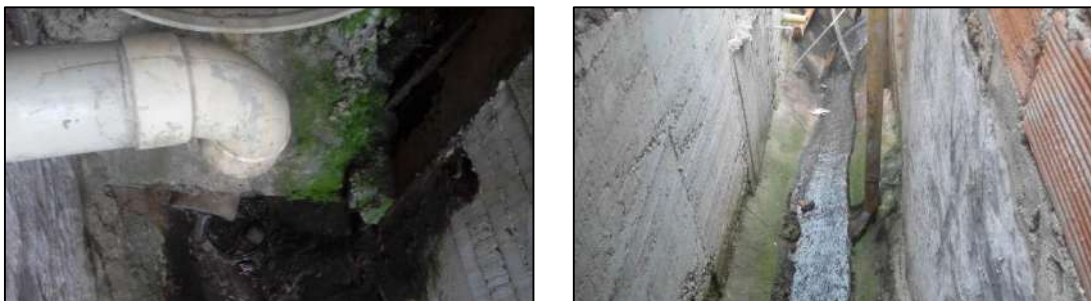
Figura 131. Entrega de aguas residuales al canal trapezoidal (Estructura 6)

- ✓ Hay un desnivel entre la cota batea de la tubería de descarga y el fondo del canal, estando esta primera 0.5m por encima del fondo del canal (Figura 131).
- ✓ Entre la tubería del descarga del manhole (Estructura 5) y el fondo del canal hay un tubo de menor diámetro que hace una descarga continua de aguas domiciliarias servidas (Figura 131), se observa además varios tubos que descargan en el canal, los cuales provienen de casas adyacentes al canal (Figura 130).
- ✓ No se observa caudal en la salida, por lo cual se puede establecer que dicha estructura no recibe aguas a parte de las entregadas por el canal del subtramo1 (Estructura 4).

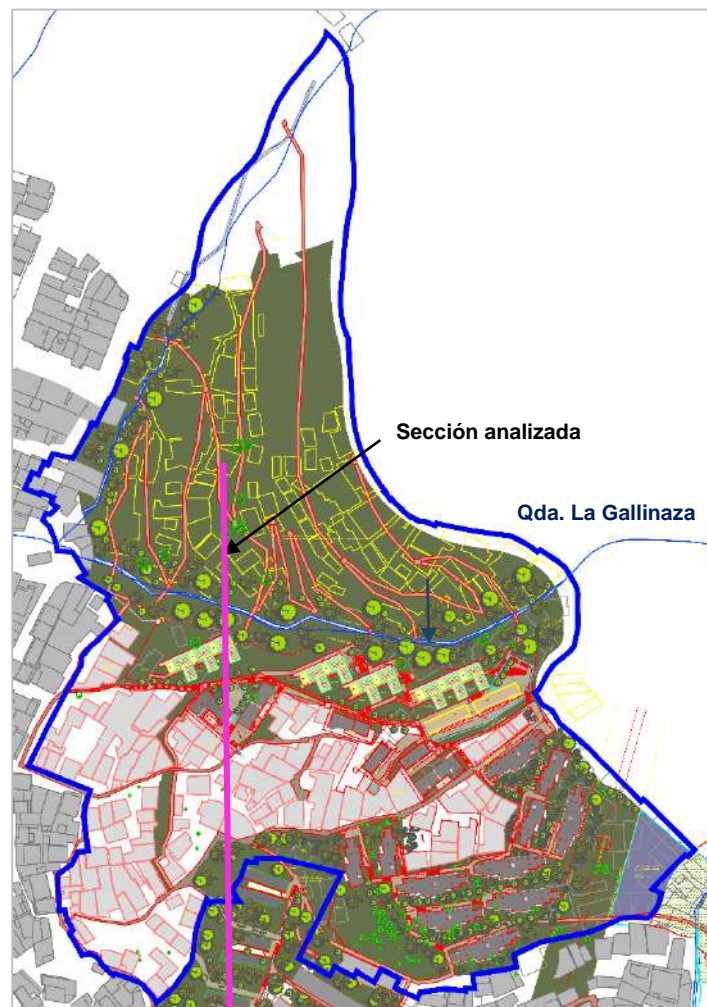
Figura 134. Esquema de localización en planta de la sección analizada

Dentro del análisis de la amenaza por movimientos en masa, se tuvo en cuenta el efecto de los procesos de socavación en los cauces que pudieran desestabilizar las laderas adyacentes luego de sufrir una pérdida de pata por dichos procesos. La socavación general en los cauces naturales se estimó a partir de los resultados de la modelación hidráulica para un periodo de retorno de 100 años como se presenta en el Anexo 05. La Figura 134 muestra el perfil en planta en donde se analizó, de forma local, la sección que presentó los valores máximos de socavación.

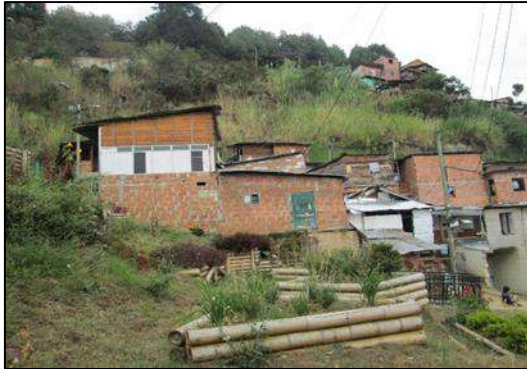
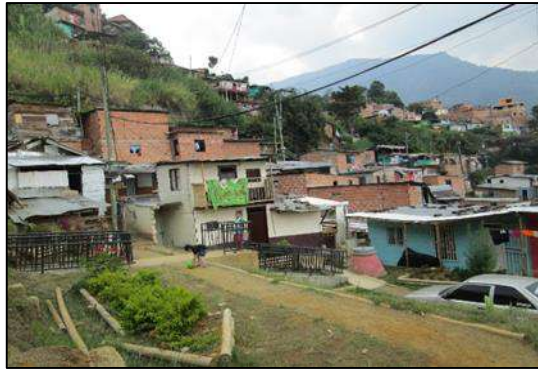
Zona 10

Tabla 77. Registro fotográfico en el San Antonio (Continuación)
