**PROYECTO “ESTUDIOS DE AMENAZA, VULNERABILIDAD Y RIESGO DE DETALLE
PARA LOS POLÍGONOS DE BARRIOS SOSTENIBLES EN EL MUNICIPIO DE
MEDELLÍN”**

**INFORME DE AMENAZA, VULNERABILIDAD Y RIESGO POR
MOVIMIENTOS EN MASA, INUNDACIONES Y AVENIDAS
TORRENCIALES
POLÍGONO TRECE DE NOVIEMBRE**

MAYO DE 2018

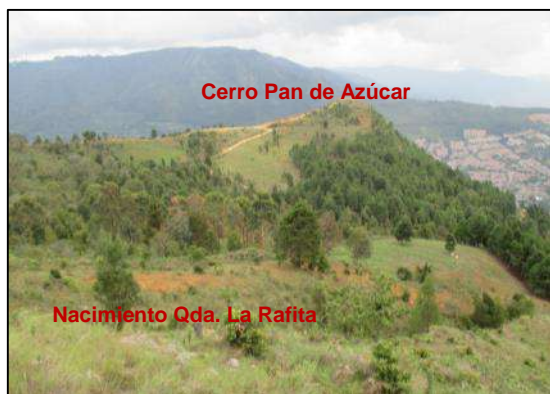
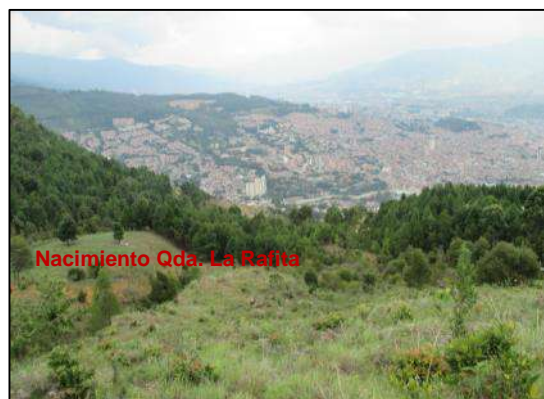
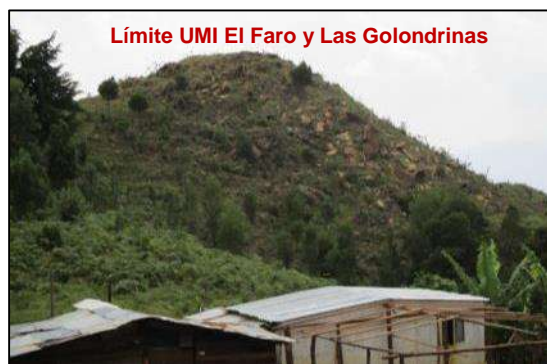
Figura 2. Parte alta de la UMI Trece de Noviembre

Flanco Sur

Flanco Central

Flanco Izquierdo

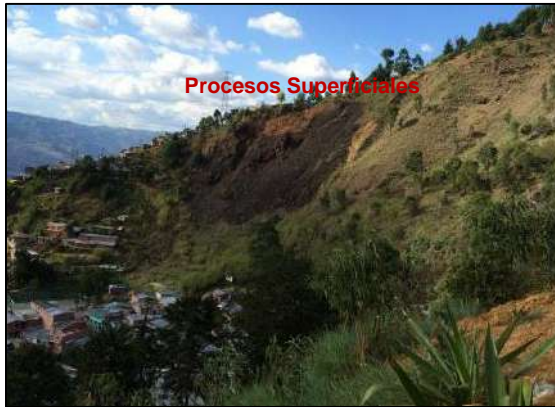
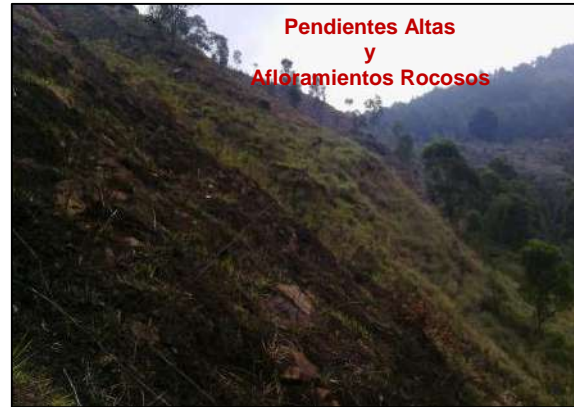
Figura 3. Parte media de la UMI Trece de Noviembre

La zona media, se caracteriza por ser un área con pendiente muy alta, que supera los 30°, completamente desprovista de vegetación, de mayor actividad morfodinámica y sin ningún tipo de urbanismo, excepto en la parte más baja, donde se tienen algunas viviendas. La presencia de una cárcava inactiva en su interior es la responsable del contraste de pendiente que existe en esta zona comparada con las otras dos. Se dan en su interior predominantemente afloramientos rocosos. Hacia el flanco norte se logran observar algunos procesos morfodinámicos superficiales, mientras que hacia el flanco sur hay una mayor cantidad de procesos asociados con el desprendimiento de bloques. Las condiciones de estabilidad mencionadas para esta área fueron entonces la razón fundamental que se tuvo en cuenta para incluirla dentro de la UMI. En la Figura 3 se presentan algunas imágenes de esta porción de la UMI de interés.

Flanco Norte

Flanco Norte y Central

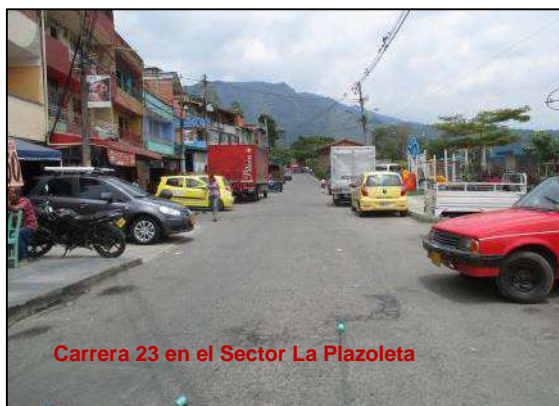
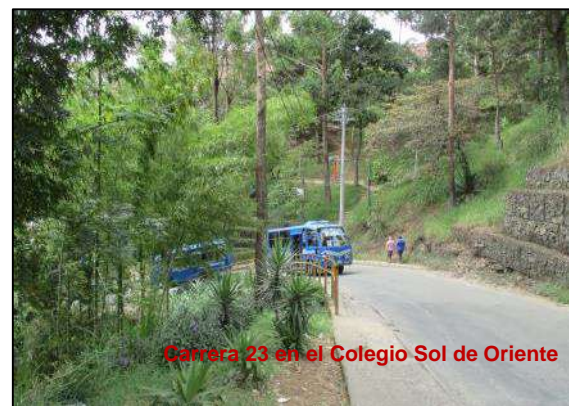
La parte más baja de la UMI Trece de Noviembre finaliza sobre la Carrera 23, la cual es la vía principal y de acceso al polígono objeto de estudio (Figura 4). Esta vía se considera en condiciones estables y no evidencia problemas sobre su estructura, lo cual la hace un límite adecuado para la UMI. Se observa entonces que la denominada parte baja comprende zonas por debajo del Polígono Trece de Noviembre hasta la Carrera 23. Con esta extensión de la UMI por debajo del perímetro del polígono y hasta la Carrera 23, se pretende evaluar la amenaza por movimientos en masa y determinar posibles zonas afectadas por desconfinamiento cerca de las zonas perimetrales al polígono.

Figura 4. Carrera 23 como límite inferior de la UMI Trece de Noviembre

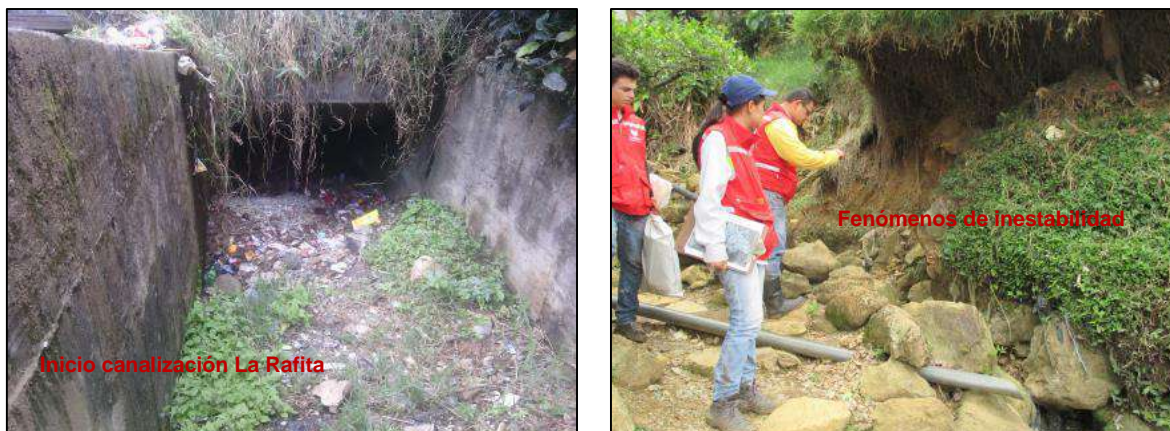
El drenaje La Rafita desciende de la zona media sobre el terreno natural y justo en el límite con el polígono se encuentran dos estructuras tipo box culvert que lo canalizan (Figura 5), las cuales deben ser analizadas y verificadas hidráulicamente ya que pueden ser potencialmente causantes de inundaciones. Saliendo de dicho box culvert, la Quebrada La Rafita continua drenando sobre el terreno sin la presencia de ninguna estructura de canalización. A pesar de que se aleja paulatinamente del polígono en la medida que desciende, en la parte superior se encuentra muy cerca con un fuerte nivel de urbanismo, el cual ha provocado ligeras modificaciones antrópicas del drenaje y la manifestación de procesos sobre la margen izquierda, por lo que en este drenaje se deben evaluar los procesos por socavación potenciales (Figura 5).

Figura 5. Características relevantes del drenaje La Rafita

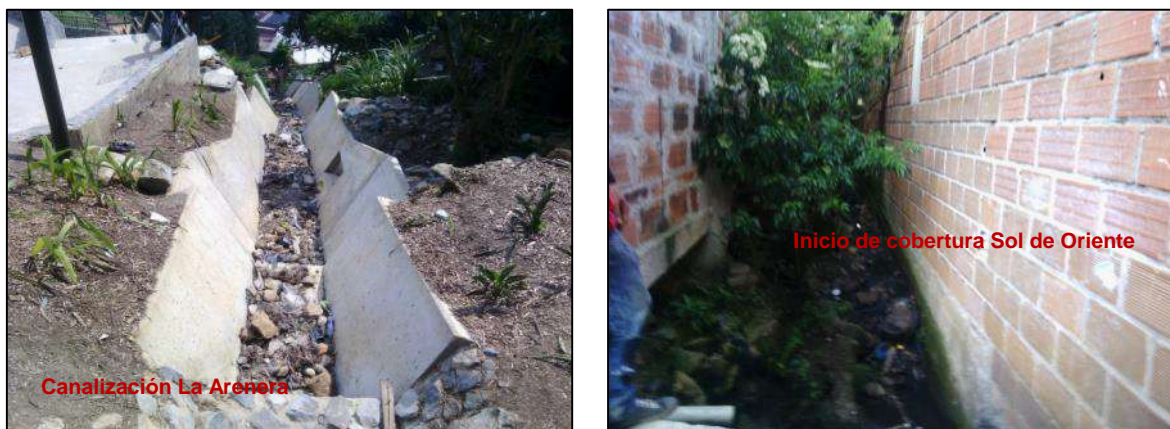
El drenaje La Arenera desciende por el centro de la zona baja y actualmente se encuentra totalmente canalizado mediante un canal trapezoidal en concreto hasta cuándo se encuentra con el Colegio Sol de Oriente. En este punto cruza la zona a través de una cobertura lateral al colegio y pasa debajo de unos juegos infantiles donde las condiciones del terreno proyectan una actividad antrópica importante, evidenciado en la presencia de

llenos de gran espesor. Se debe hacer entonces la verificación hidráulica de esta estructura, la cual podría ser potencialmente causante de inundaciones.

Figura 6. Características relevantes del drenaje La Arenera

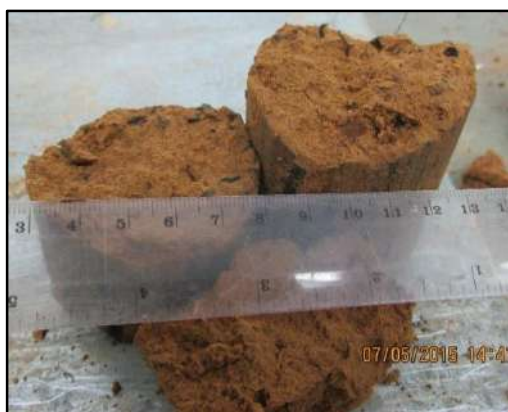
Figura 10. Ceniza volcánica removilizada

En el peldaño encontrado en la parte alta de la UMI Trece de Noviembre se presenta una capa de cenizas volcánicas removilizadas e in situ (Figura 10). Estas cenizas cubren el perfil de suelo de la dunita y tiene un espesor de hasta 1.8 m. Generalmente tienen en la

Esta unidad fue caracterizada en las Perforaciones U-EFG-PP-01 y U-EP-PP-02, en las cuales se presenta una capa de dicho material mezclado con suelo residual de Dunitas de Medellín, nódulos de hierro con tamaños menores de 5 mm y materia orgánica, el tamaño de grano es principalmente limo, de color café anaranjado y húmedo.

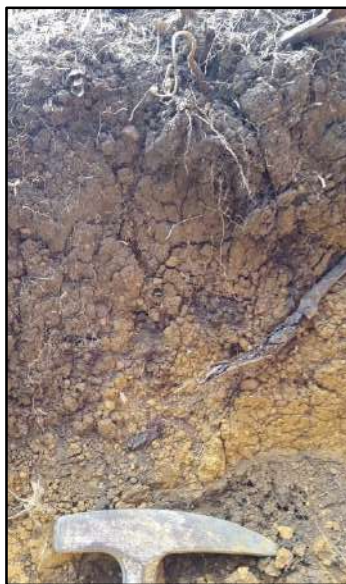
Figura 11. Afloramiento de cenizas volcánicas removilizadas localizadas en la parte alta de la UMI en la unidad geomorfológica denominada Peldaño Alto PÑA (Superficies Suaves)

La superficie suave donde se localiza la capa de ceniza volcánica removilizada presenta pendientes menores que 5° en la unidad geomorfológica denominada Peldaño Alto PÑA (Superficies Suaves), como se ilustra en Figura 11. Fue encontrada en la estación de campo AMD05-U-TN, sobre el camino que de la parte alta conduce hacia el Cerro Pan de Azúcar (Figura 12).

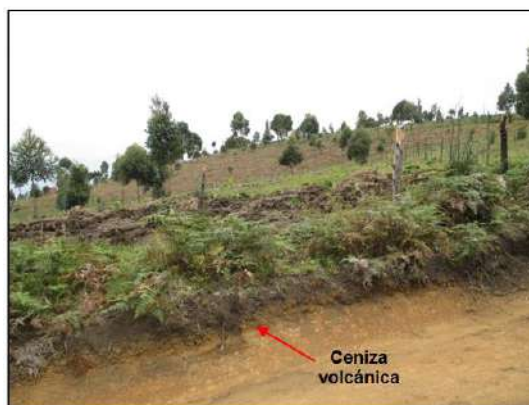
Figura 12. Afloramiento de cenizas volcánicas re TRABAJADAS sobre camino que conduce hacia el Cerro Pan de Azúcar y al camino Prehispánico

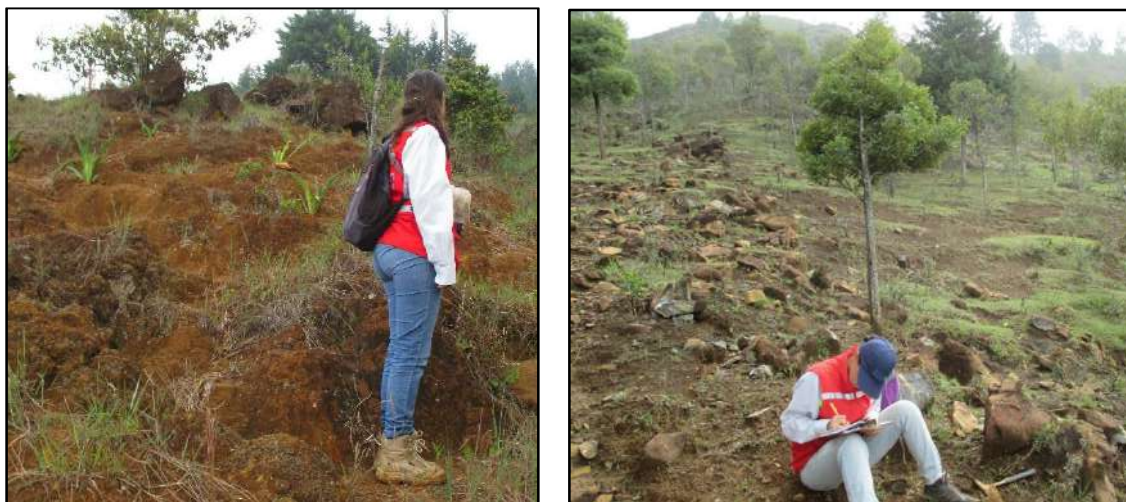
Consisten en una matriz limosa a limo arenosa con altos contenidos de materia orgánica y nódulos de hierro, de color café, húmeda, de consistencia blanda a firme y tenacidad baja a nula, con menos del 10% de fragmentos de roca, subangulares a angulares, que miden hasta 10 cm. Estos cuerpos se hallan en medio de bloques métricos in situ de la Dunita de Medellín, los cuales quedan expuestos en superficie por erosión hídrica y eólica (Figura 13).

Figura 13. Depósitos coluviales típicos de la zona

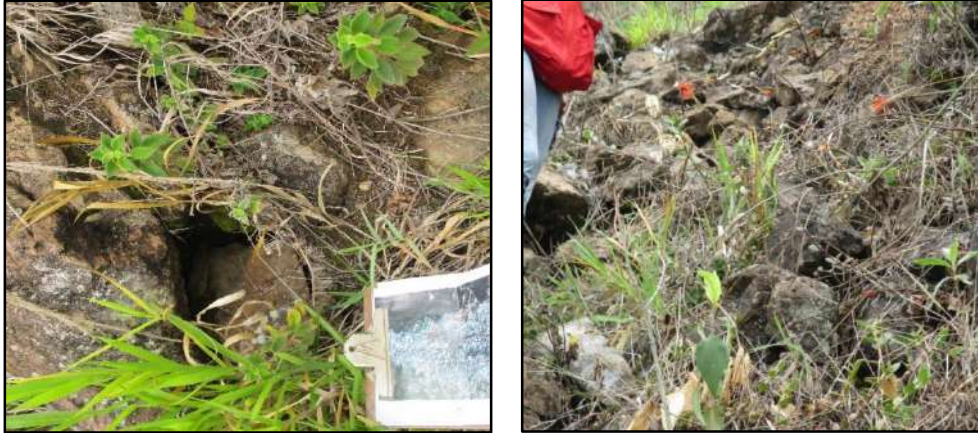
El material de este depósito proviene del Horizonte IIA de las Dunitas de Medellín, que se encuentra en el escarpe de la parte media de la UMI, dejado por una cárcava inactiva, la cual contiene otros procesos menores actualmente activos. Además, contiene superficialmente materiales antrópicos como basura y escombros provenientes de las viviendas ubicadas en la parte superior del escarpe mencionado anteriormente. La parte

baja se encuentra cubierta por vegetación, en este sector el polígono empieza a tener intervención urbana, con viviendas y zonas de esparcimiento.

Figura 14. Depósito de deslizamiento en la parte media de la UMI

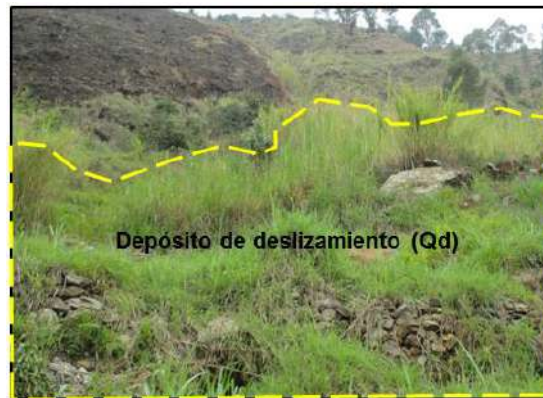
Figura 15. Depósito de deslizamiento (contorno amarillo) generado por el desprendimiento de bloques de roca del escarpe en roca ubicado en la parte alta del polígono

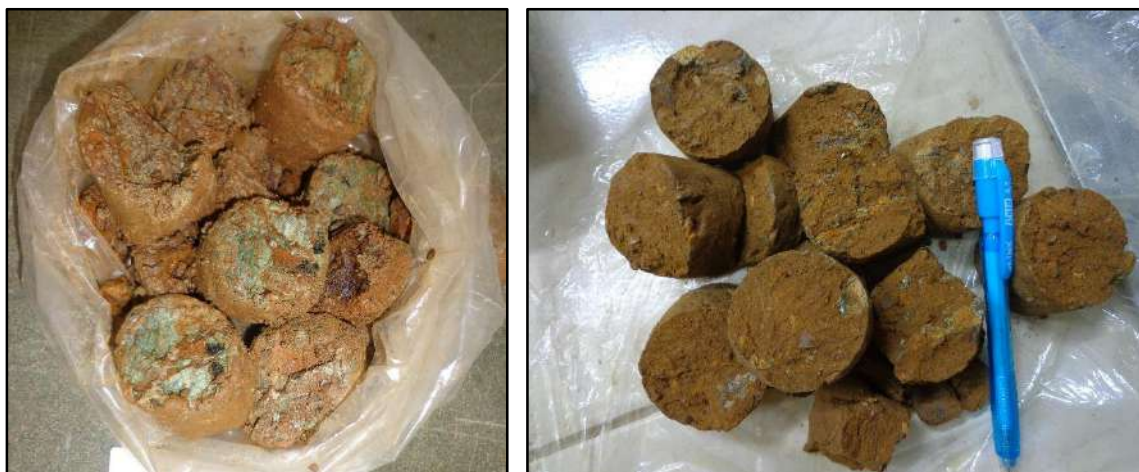
Figura 16. Evidencias de dunita cizallada en la zona de estudio

P-TN-PR-03, P-TN-PR-04, P-TN-PR-05, U-EFG-PP-01, U-EP-PP-02 y U-EP-PP-03. En esta unidad es común encontrar evidencias de falla, tales como espejos, milonitas, salbanda (tacto jabonoso) y brechas tectónicas (cataclasitas), por lo que se podría clasificar como Dunita cizallada (Figura 16).

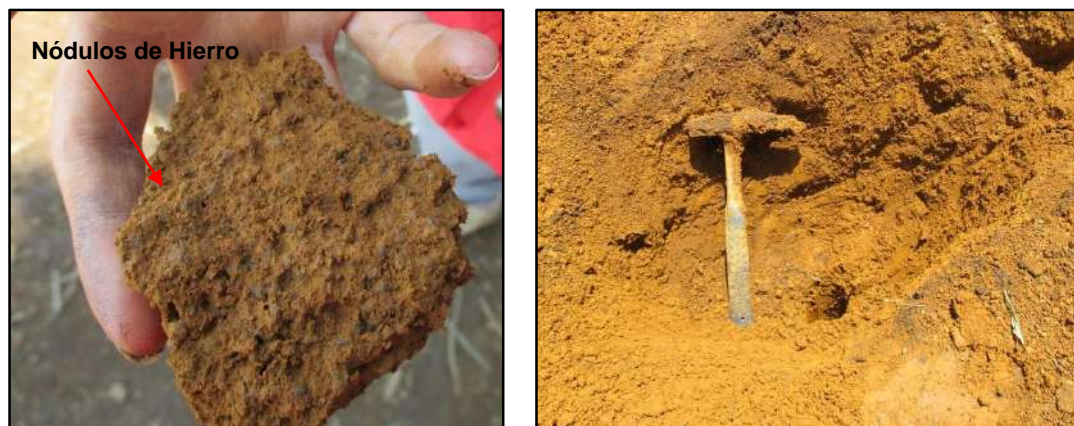
El Horizonte IB se encuentra en la parte alta de la UMI, de acuerdo con las Perforaciones U-EFG-PP-01 y U-EP-PP-03, con espesores variables entre 3.6 m y 5.85 m. Consiste en un suelo limoso de color pardo naranja con motas negras, húmedo a saturado, consistencia firme a blanda y tenacidad media a baja, que contiene raíces y micas. En los recorridos de campo hacia la parte alta de la UMI en la estación MAD20-U-TN, este horizonte presenta alto contenido de nódulos de hierro de color café oscuro con tamaños menores que 5 mm, mostrando el avanzado grado de meteorización que presenta este horizonte (Figura 17).

Figura 17. Suelo residual de dunita con alto contenido de nódulos de hierro localizado en la parte alta de la UMI

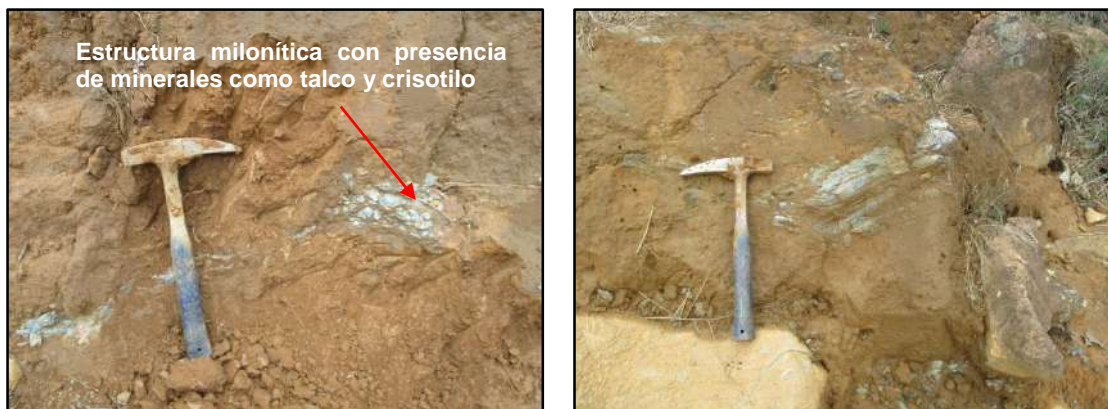
Figura 18. Horizonte IC mostrando estructura milonítica de la dunita localizada en la parte alta de UMI

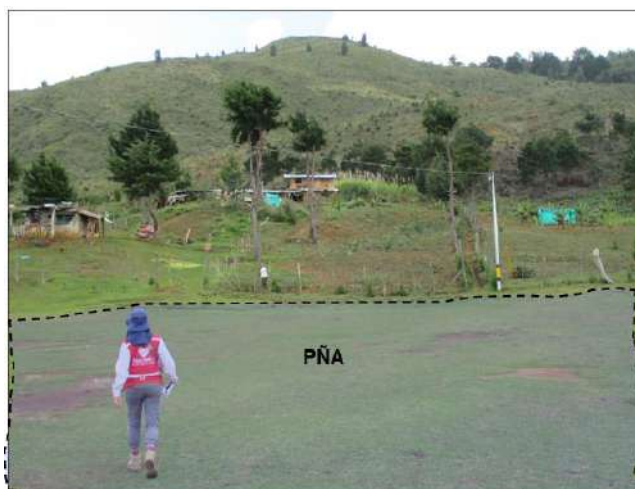
Figura 24. Unidad geomorfológica de Peldaño Alto PÑA

Se localiza hacia la parte alta de la UMI en dirección NE, en el nacimiento de la Quebrada La Rafita entre las cotas 2118 msnm y 2204 msnm. Esta geoforma se encuentra relacionada con rasgos estructurales asociados a descansos de falla, ya que se encuentra limitada tanto en la parte superior como inferior por laderas escarpadas y lineamientos de gran continuidad observados en quiebres de pendiente y lomos deflectados. Presentan baja inclinación entre los 0° y 5° (superficies suaves), son de gran continuidad encontrándose desde la parte alta de la UMI hasta el camino que conduce hacia el Cerro Pan de Azúcar, presenta bajo grado de incisión y forma irregular. Litológicamente se desarrolla sobre los Horizontes IB y IC de las Dunitas de Medellín. En la Figura 24 se resalta sombreada dicha unidad.

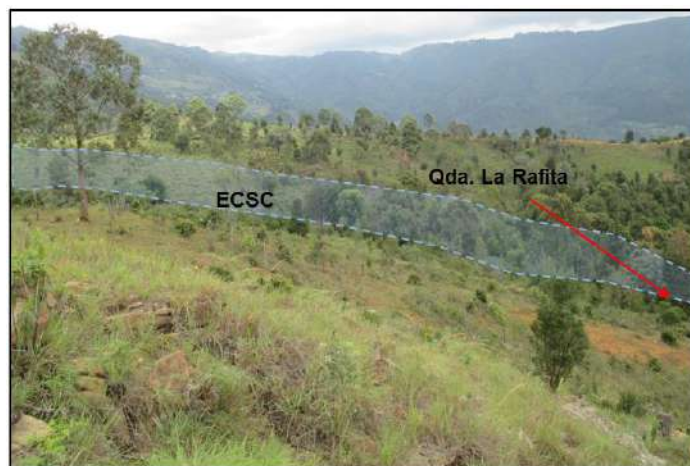
Figura 26. Unidad de Escarpe Corto Semicircular en las inmediaciones del nacimiento de la Quebrada La Rafita

Se encuentra ubicado en la parte alta de la UMI, limitado en la parte superior por la unidad de peldaño alto (PÑA). Esta unidad se encuentra entre las cotas 2132 msnm a 2100 msnm. Se caracteriza por presentar pendientes entre 15° y 30° , sus laderas son cortas escarpadas de aproximadamente 140 m de alto, con forma semicircular muy característica, presenta bajo grado de incisión (Figura 26). Litológicamente esta unidad se desarrolla sobre suelo residual de las Dunitas de Medellín. Sobre esta unidad se tienen cicatrices de deslizamiento cubiertas de vegetación.

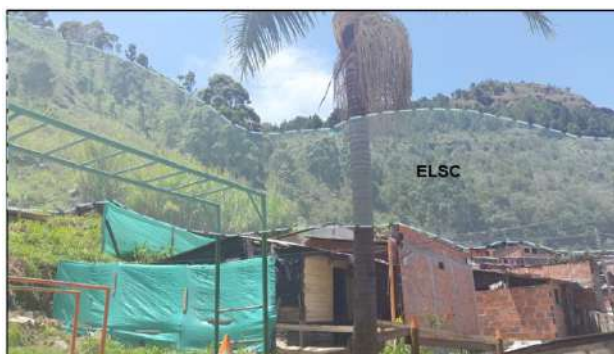
Figura 27. Unidad de Escarpe Largo Semicircular ELSC localizado en la parte alta del polígono

Se encuentra ubicado en la parte media de la UMI y parte superior del polígono. Conformar una antigua cárcava, la cual se encuentra entre las cotas 1864 msnm y 2022 msnm. Se caracteriza por presentar pendientes muy escarpadas con ángulos mayores que 30°, desarrolladas sobre material rocoso altamente fracturado de las Dunitas de Medellín. Presenta paredes (frentes) de roca largos de aproximadamente 2000 m de longitud y altura mayor de 100 m (Figura 27), con forma semicircular muy característica, con moderado grado de incisión asociado a la Quebrada La Rafita. Litológicamente esta unidad se desarrolla sobre el Horizonte IIA de las Dunitas de Medellín. En esta unidad geomorfológica se desarrollan procesos de inestabilidad como caída de rocas favorecido por procesos de erosión superficial.

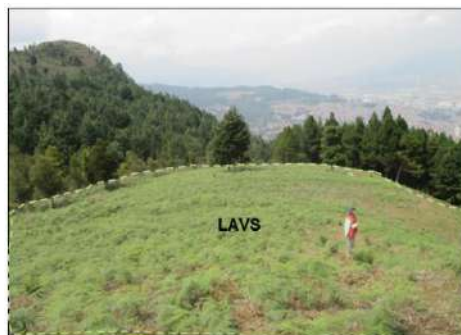
Figura 28. Unidad geomorfológica de Lomo Ampio con Vertientes Suaves LAVS

Se encuentra en la parte alta de la UMI, delimitada por las unidades de peldaños altos (PÑA), picacho (P) y escarpe de longitud corta y con forma semicircular (ECSC). Esta unidad se caracteriza por presentar topes suaves convexos de 130 m de ancho, con pendientes menores que 15°, laderas con pendientes cortas y moderadas entre 15° y 30° de inclinación. Esta geoforma presenta evidencias de tener un control estructural debido a un leve cambio de tendencia de NS en su parte más alta a NE en su parte baja, asociado a un lineamiento evidenciado en la orientación que presenta la unidad de picachos y al cambio de dirección que muestra la Quebrada La Rafita cerca de esta unidad geomorfológica. Litológicamente se desarrolla sobre suelo residual de la Dunita de Medellín. En la Figura 28 se resalta con un sombreado claro esta unidad de lomo amplio con vertientes suaves.

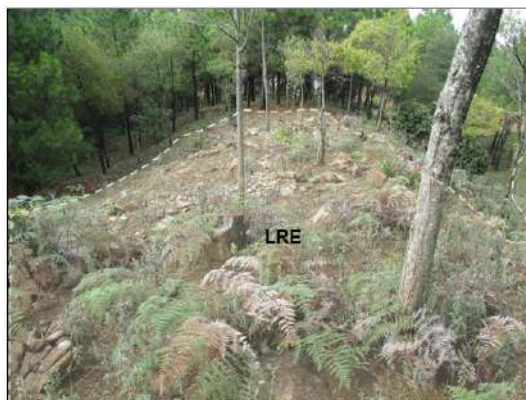
Se encuentra localizada sobre la margen derecha de la Quebrada La Rafita en la parte media de la UMI. Esta geoforma se caracteriza por presentar topos estrechos subredondeados con pendientes variables entre 5° y 15° de inclinación y longitudes menores de 50 m. Sus laderas son cortas, convexas con inclinaciones menores que 15° . De manera general esta geoforma presenta formas alargadas con grado de incisión moderado. Los drenajes presentes en esta unidad son afluentes de la Quebrada La Rafita. Sobre esta unidad geomorfológica se concentran fragmentos de roca de la Dunita de Medellín producto de procesos de inestabilidad asociados a caídas de rocas de la parte superior de la geoforma donde se encuentra la unidad de picacho. Litológicamente esta unidad se compone de los denominados depósitos coluviales (Figura 31).

Figura 31. Unidad geomorfológica de Lomeríos Estrechos LRE

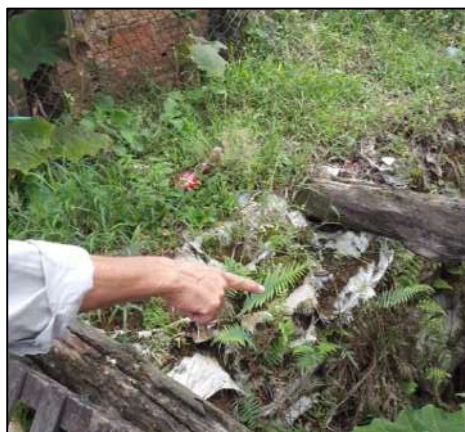
generó colapsos en la zona por lo que los habitantes del sector nivelaron el terreno con la acumulación de materiales antrópicos, tal como se explicó en el Numeral 4.2.1. En la Figura 32 se muestra la Superficie Antrópica SA encontrada en las inmediaciones del Colegio Sol de Oriente sobre la Quebrada la Arenera.

Figura 32. Superficie Antrópica SA encontrada en las inmediaciones del Colegio Sol de Oriente sobre la Quebrada La Arenera

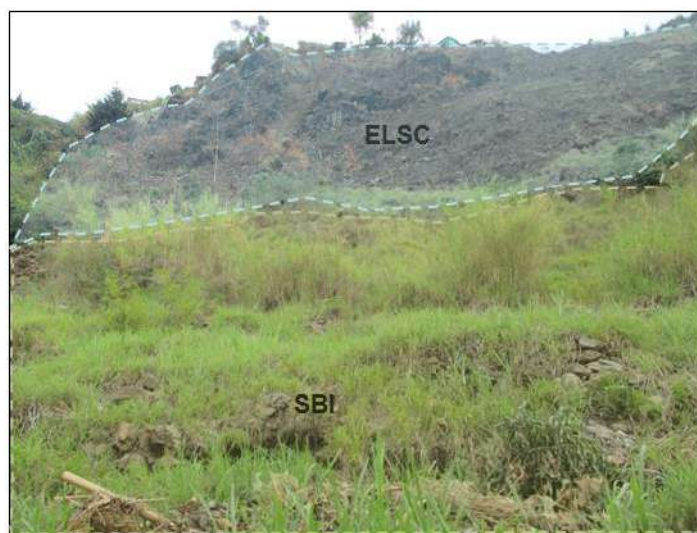
Localizada en la parte superior del polígono del Trece de Noviembre, sobre la margen derecha e izquierda de la Quebrada La Rafita. Presenta topos suaves con pendientes menores que 5° , sus laderas son cortas con pendientes moderadas menores que 15° de inclinación con bajo grado de incisión. Esta geoforma es el resultado de la acumulación de fragmentos de roca desprendidos producto de la inestabilidad (caída de rocas) presente en la parte superior de la unidad geomorfológica denominada como escarpes largos semicirculares (ELSC). Litológicamente se desarrolla sobre depósitos de deslizamiento y materiales antrópicos asociados a urbanizaciones aledañas (Figura 33).

Figura 33. Unidades geomorfológicas de Superficies con Baja Incisión SBI y Escarpes Largos Semicirculares ELSC

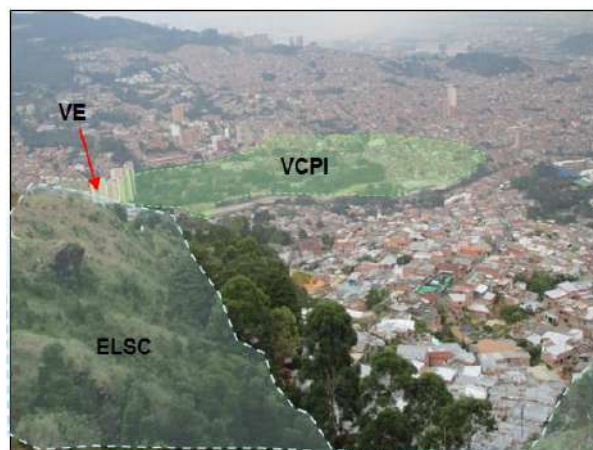
Se localiza en la parte baja de la UMI. Se caracteriza por presentar laderas largas fuertes y escarpadas con pendientes mayores de 15° de inclinación, con bajo grado de incisión; está completamente urbanizada. Esta geoforma se desarrolla sobre suelo residual de las Dunitas de Medellín, depósito de flujo de lodos y/o escombros y lleno antrópico (Figura 35).

Figura 35. Unidad geomorfológica de Vertiente Corta Poco Incisada VCPI y Escarpe Largo Semicircular ELSC

las Dunitas de Medellín y llenos antrópicos. En esta unidad no fue posible obtener una fotografía representativa debido a la alta densidad urbanística, sin embargo en la Figura 35 se puede observar que parte de ella se encuentra en el costado sur de la unidad de Vertiente Corta Poco Incisada-VCPI.

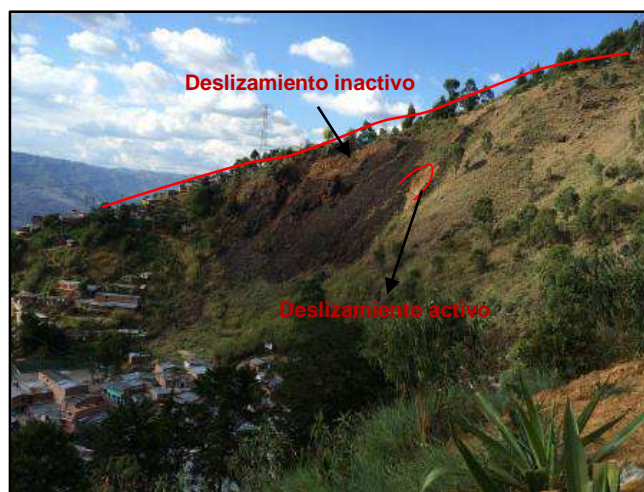
Figura 41. Deslizamiento activo comprendido dentro del deslizamiento inactivo de mayor magnitud

En la UMI Trece de Noviembre se encuentra que dentro del deslizamiento inactivo de mayor magnitud de la zona, se localiza el deslizamiento activo identificado en campo, el cual tiene una corona de 15 m de ancho, el cual obedece a un mecanismo de falla del tipo planar y se genera sobre el Horizonte IIA de las Dunitas de Medellín (Figura 41).

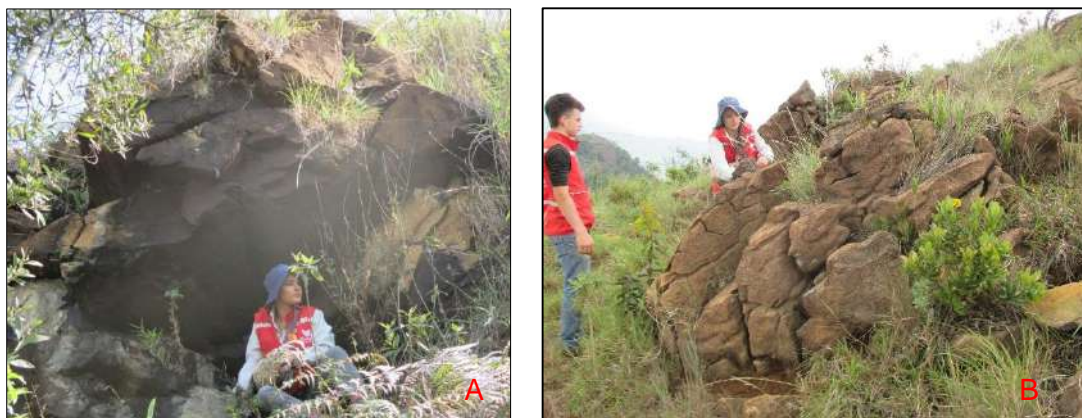
(diaclasas, zonas de cizalla y foliación) y el fuerte grado de fracturamiento que presenta la roca en la zona de estudio (Figura 42A).

Figura 42. A. Macizo rocoso con discontinuidades que favorecen su caída y B. Bloques desconfiados por erosión

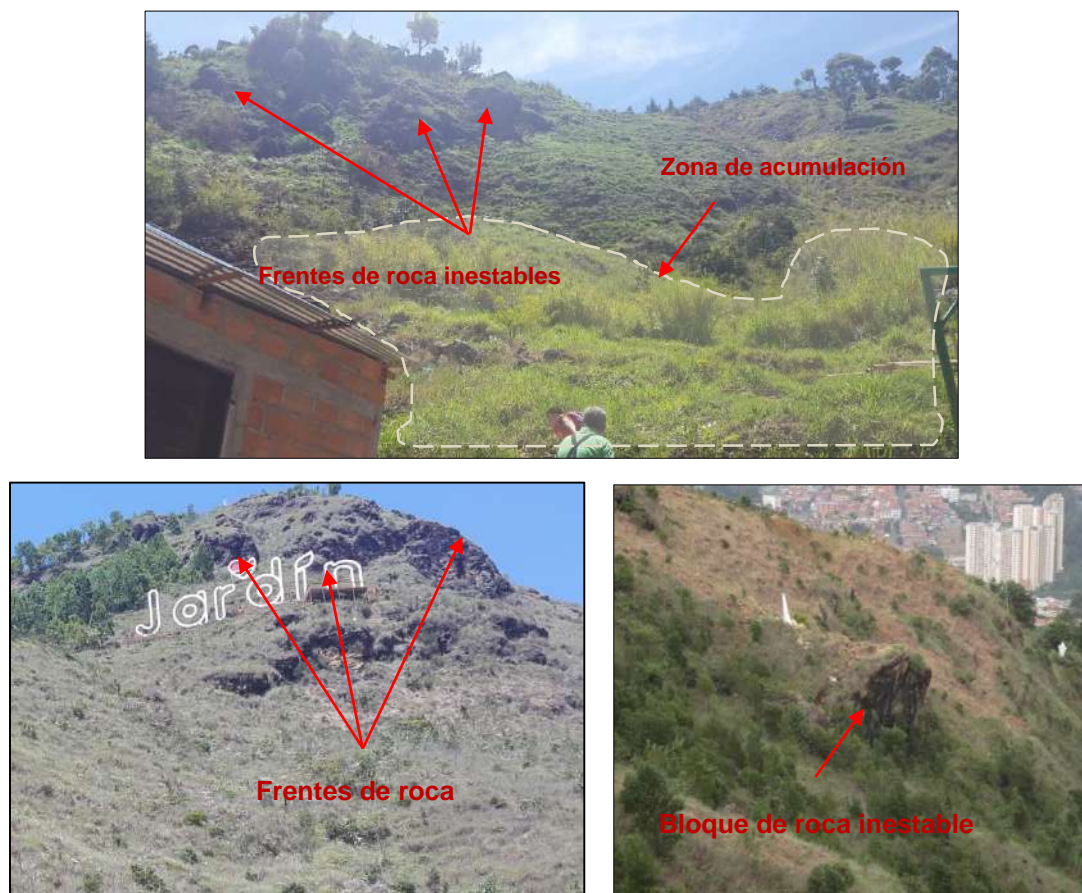
Figura 43. Frentes de roca inestables

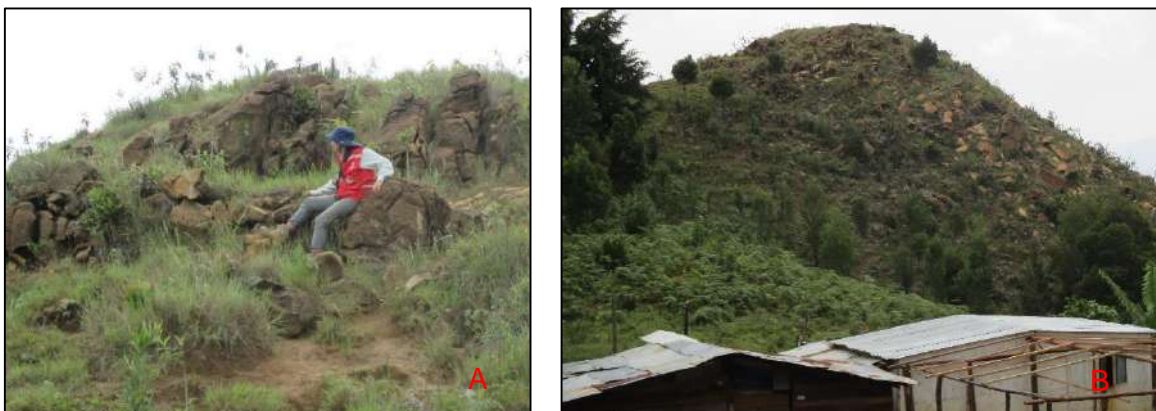
Los surcos, las cárcavas y los bloques en superficie por erosión son producto de procesos de erosión superficial eólica y fluvial. Los surcos se hallan en la parte alta de la UMI, al oriente de la zona de estudio, alcanzan longitudes de hasta 200 m y se generan sobre las cenizas volcánicas removilizadas. Los bloques en superficie se encuentran tanto en pendientes suaves como altas, siendo estos últimos los más susceptibles a generar caídas de rocas como se observa en la Figura 44.

Figura 44. Bloques en superficie (A) En pendientes suaves y (B) En pendientes altas

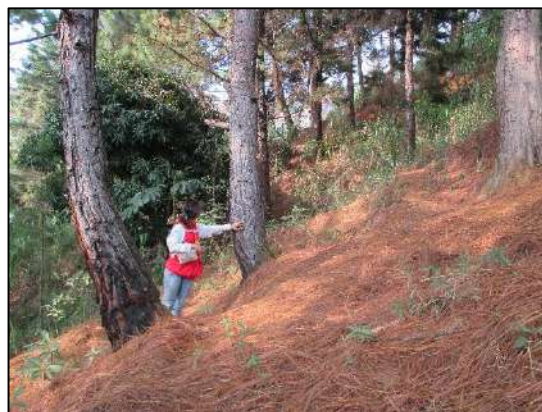
La reptación se evidenció en la unidad geomorfológica denominada como Lomos Amplios con Vertientes Moderadas LAVM, generando ondulaciones en el terreno e inclinaciones en los árboles como se muestra en la Figura 45.

Figura 45. Inclinación de los árboles por reptación

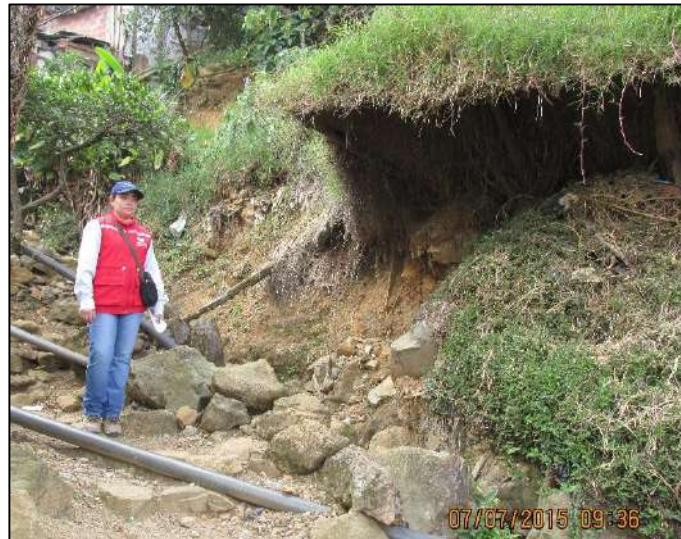
Respecto a procesos morfodinámicos asociados a la dinámica fluvial de los drenajes de la UMI Trece de Noviembre, se identificó la presencia de un proceso morfodinámico activo asociado a la socavación en la margen izquierda de la Quebrada La Rafita (Figura 46). El proceso afecta aproximadamente 4 m de longitud del cauce de la quebrada y se encuentra removiendo materiales antrópicos. A partir de la fotointerpretación se encontraron cicatrices de movimientos en masa en las márgenes de esta quebrada, los cuales pueden estar asociados a socavación lateral del cauce.

Figura 46. Socavación en margen izquierda de la Quebrada La Rafita

En el Numeral 5.3 se describió detalladamente lo relacionado con la morfodinámica regional de la zona de estudio y en el Numeral 5.4 lo correspondiente a la morfodinámica local. Dentro de este último, se hace referencia a la dinámica fluvial de los drenajes asociados a la UMI Trece de Noviembre, citándose la presencia de un proceso morfodinámico activo asociado a la socavación en la margen izquierda de la Quebrada La Rafita (Figura 46). El proceso afecta aproximadamente 4 m de longitud del cauce de la quebrada y se encuentra removiendo materiales antrópicos. A partir de la fotointerpretación se encontraron cicatrices de movimientos en masa en las márgenes de esta quebrada, los cuales pueden estar asociados a socavación lateral del cauce.

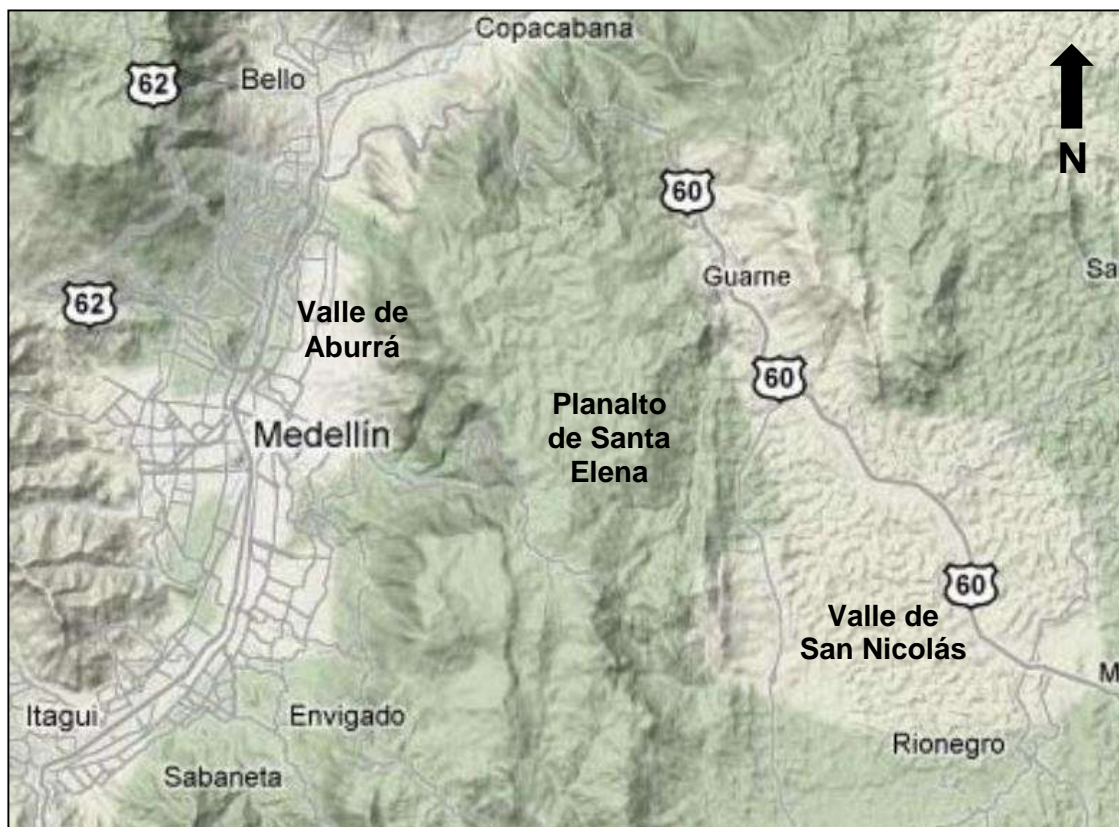
Figura 66. Localización esquemática de las unidades geomorfológicas de interés hidrogeológico (Sin escala)

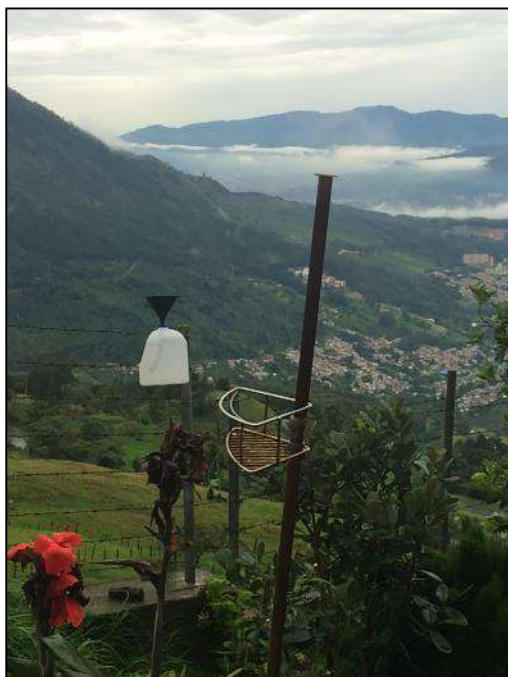
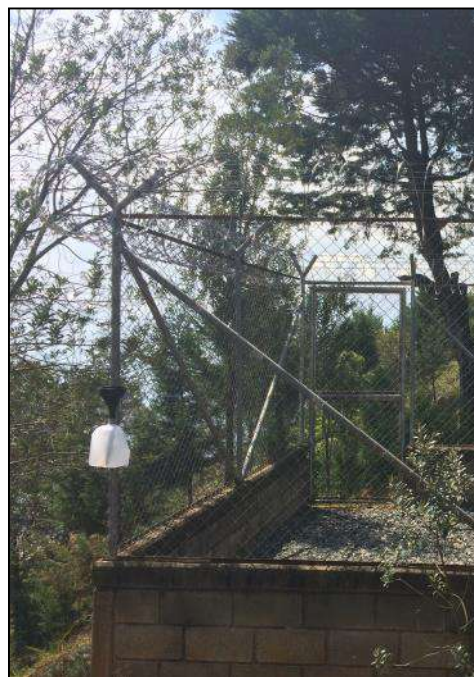
Figura 68. Pluviómetros instalados alrededor de la zona de estudio

Muestra EDU-02 Santa Elena R

Muestra EDU-06 CAI Torres

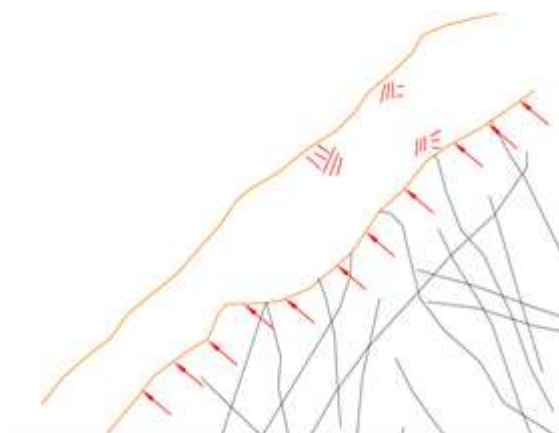
Condición de equilibrio

La resistencia del manto de regolito es mayor que la fuerza asociada a la presión hidrostática en el techo del basamento rocoso

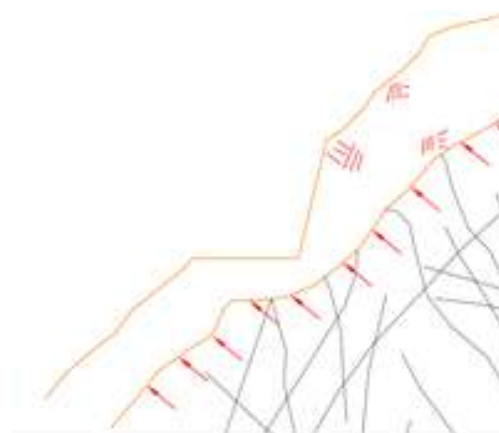
Cambio en las condiciones de equilibrio

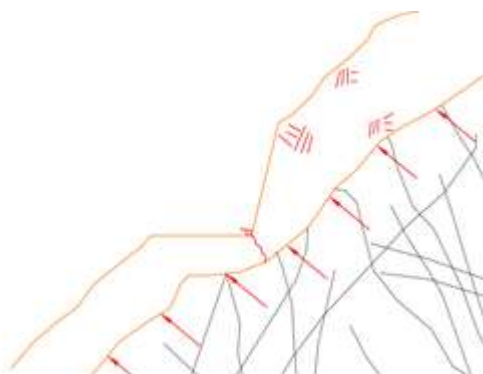
Condición inicial de falla progresiva

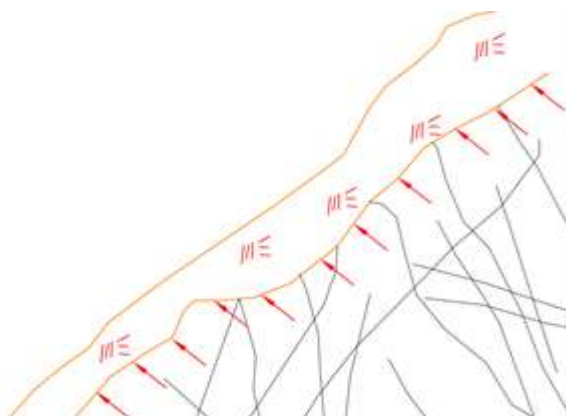
Condición de equilibrio

La resistencia del manto de regolito es mayor que la fuerza asociada a la presión hidrostática en el techo del basamento rocoso

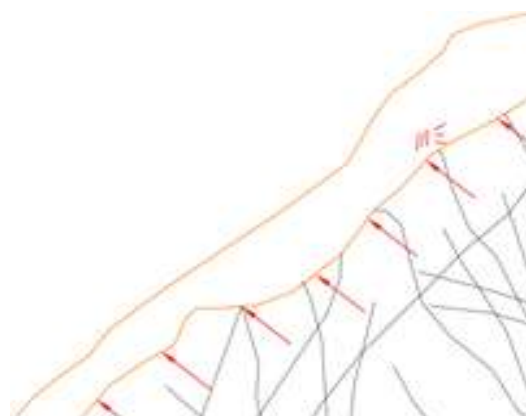
Cambio en las condiciones de equilibrio

Una disminución del espesor del manto de regolito por erosión secular, o el incremento de la presión hidrostática, o ambas, cambian la relación entre la resistencia del regolito y la fuerza asociada a la presión hidrostática en el techo del basamento rocoso

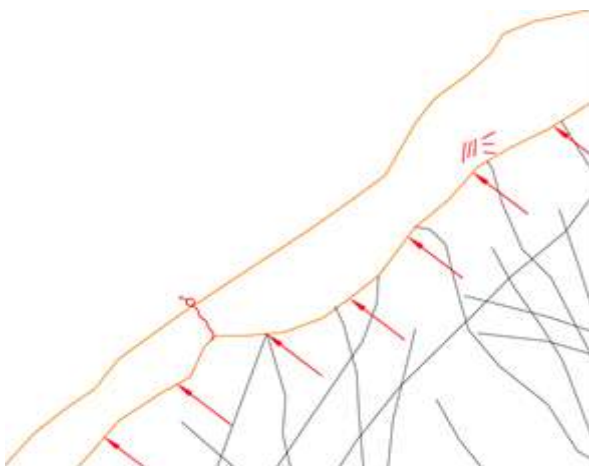
Condición inicial de falla progresiva

Rotura del manto de regolito por acción de la fuerza asociada a la presión hidrostática en el techo del basamento rocoso

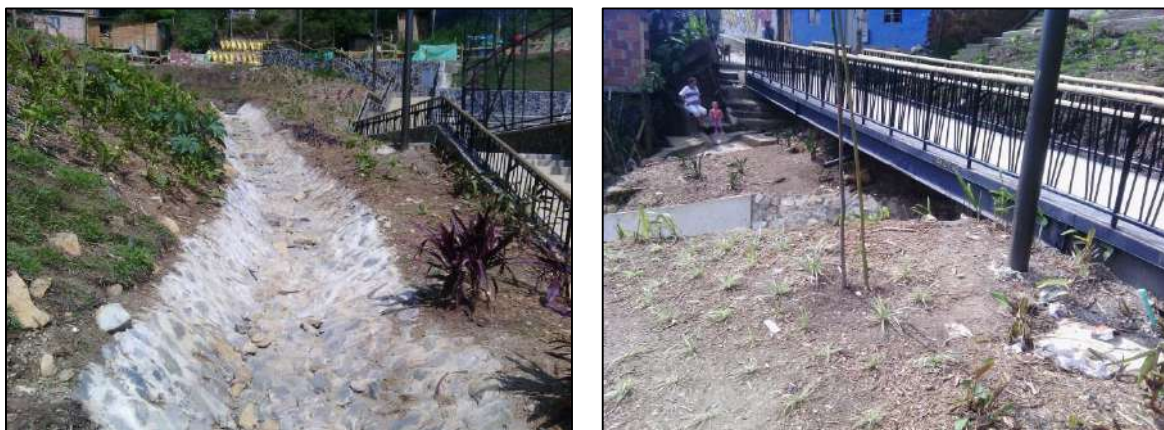
En la parte alta de la Quebrada La Arenera, donde se pudiese precisar el inicio del drenaje, no se cuenta con un cauce definido. Sin embargo, se cuenta con un canal trapezoidal de fondo continuo en piedra pegada contiguo a la placa polideportiva (Figura 137).

Figura 137. Canal de arranque de la Quebrada La Arenera y cruce peatonal

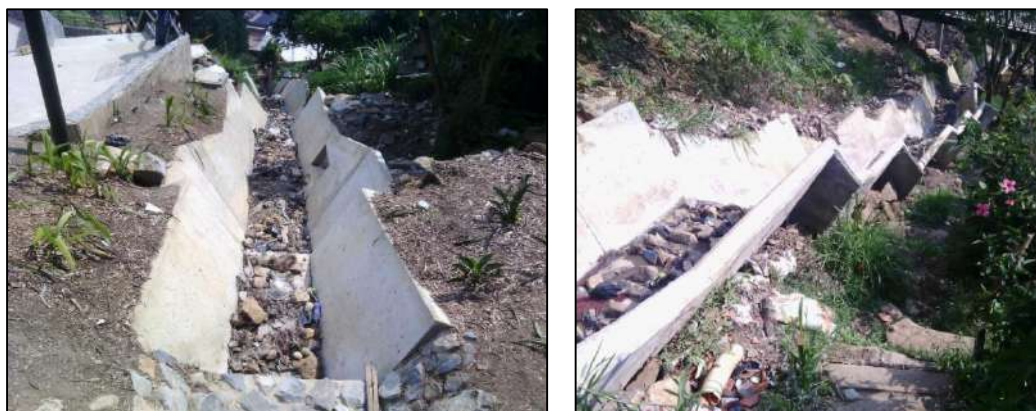
Al finalizar el canal inicial de fondo continuo, donde ocurre un incremento de la pendiente del cauce, inicia un canal trapezoidal escalonado en concreto, con piedra pegada en el fondo, que disipa la energía del flujo al aumentar la rugosidad y disminuir las velocidades en el flujo. La localización de este canal escalonado y del canal inicial de fondo continuo se presenta en la Figura 138, donde se han resaltado en color verde y denominado en conjunto como “Est.1”. El canal trapezoidal cuenta con una longitud de 100 m aproximadamente y su muro en la margen derecha sobresale del terreno, lo que podría dificultar el ingreso de flujo proveniente de esta margen y generar un foco de erosión que a largo plazo podría poner en riesgo la estabilidad del propio canal. En la Figura 138 y en la Figura 139 se muestran detalles de esta estructura.

Figura 138. Empalme de canal en piedra pegada a canal escalonado en concreto y canal escalonado trapezoidal en concreto con margen derecha descubierta

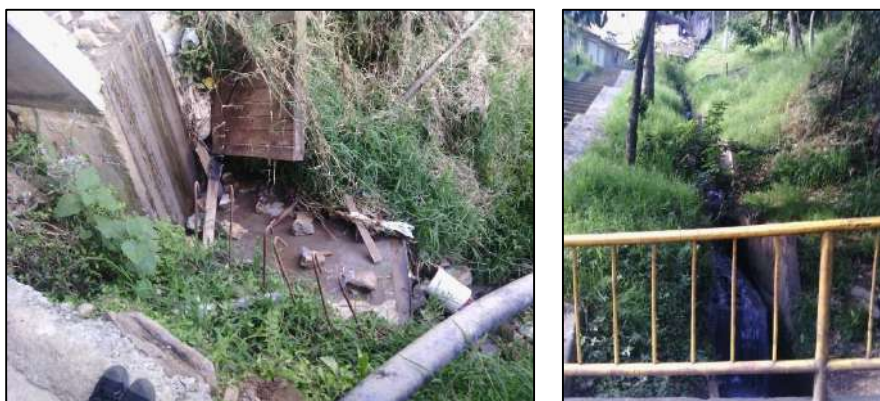
Figura 139. Terminación en llave de canal trapezoidal y cruce sobre Quebrada La Arenera

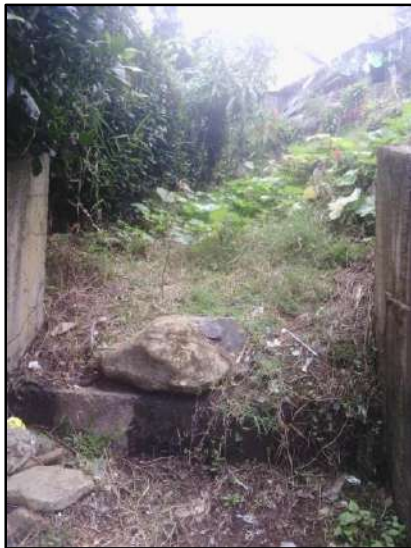
En la parte inicial del tramo de interés el box culvert existente permite el cruce de la Carrera 17A sobre la quebrada. La localización de esta estructura se presenta en el Mapa 29 donde se denomina “Est.1”. Aguas arriba del box culvert se presenta un canal natural de ancho promedio cercano a 1.0 m, en cuyo lecho se observa presencia de vegetación de densidad media, presencia de fragmentos de roca y basuras, así como viviendas construidas muy cerca del cauce (Figura 141).

Figura 141. Box Culvert aguas arriba

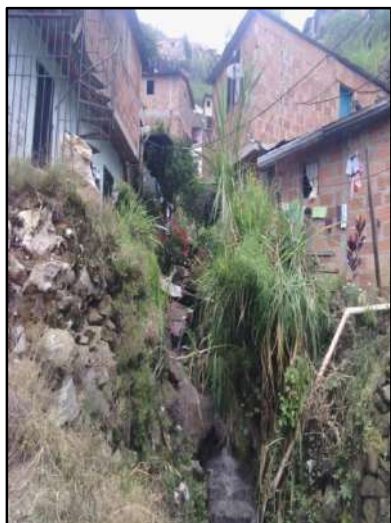
Figura 142. Box Culvert aguas abajo

Aguas abajo del box culvert, igualmente se presenta en el lecho materiales antrópicos (basuras), y algunos fragmentos de roca (Figura 142). Tanto en la margen derecha como en la margen izquierda se observa presencia de vegetación también con algunas viviendas cercanas al cauce.

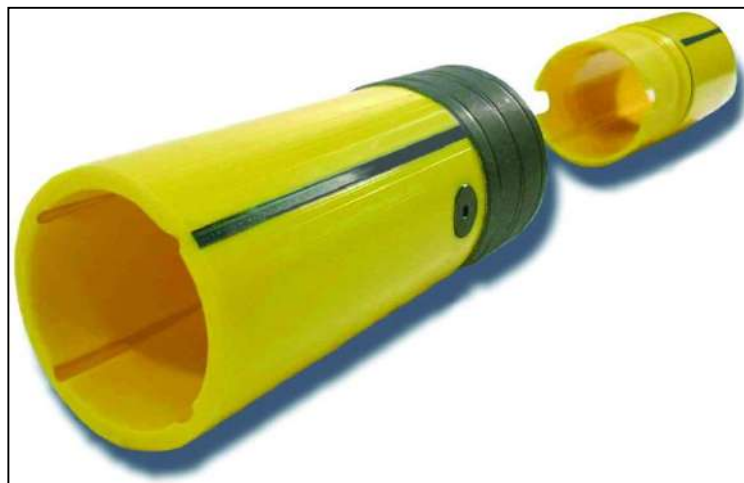
Estos elementos consisten de una tubería ranurada diametralmente, la cual se instala dentro de una perforación efectuada en un terreno en el que se sospecha que están ocurriendo o pueden ocurrir movimientos (Figura 164). Adicionalmente, se debe contar con un torpedo, el cual se usa primero para medir la posición inicial de la tubería cuando acaba de ser instalada y luego para medir las posiciones sucesivas de la tubería cuando esta se va moviendo.

Figura 164. Tubería de inclinómetros ranurada diametralmente
(Tomada de Roctest y Telemac)

La función de la tubería es entonces proveer el acceso para el torpedo de lecturas. Las ranuras longitudinales marcadas en el interior de la tubería, controlan la orientación del torpedo y proveen una superficie desde la cual se pueden hacer lecturas repetibles.
