Expediente: **2-18214-22**
Asunto: **Orden de Policía No. 102 del 15 de julio de 2022**
Perjudicante: **David mesa cadavid**
Dirección: **Calle 36 D Sur No. 58-241**

ORDEN DE POLICIA No 102

INFORME TÉCNICO DE INSPECCIONES POR RIESGO

Informe técnico N°. 92762

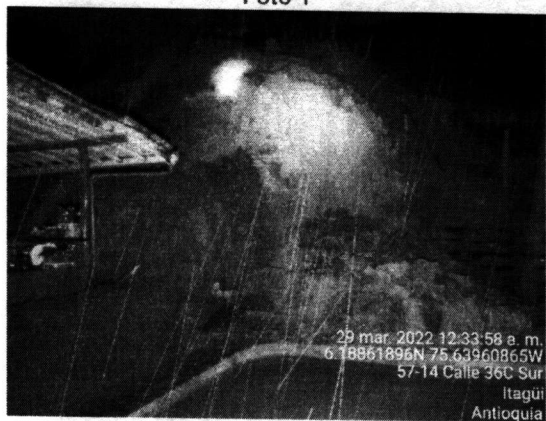
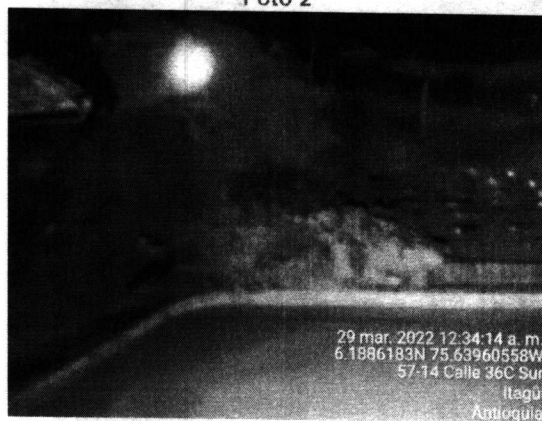
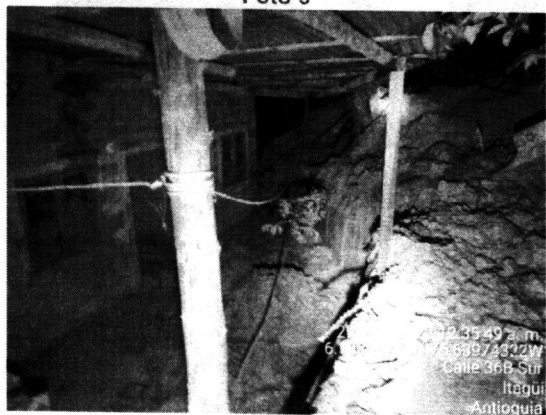
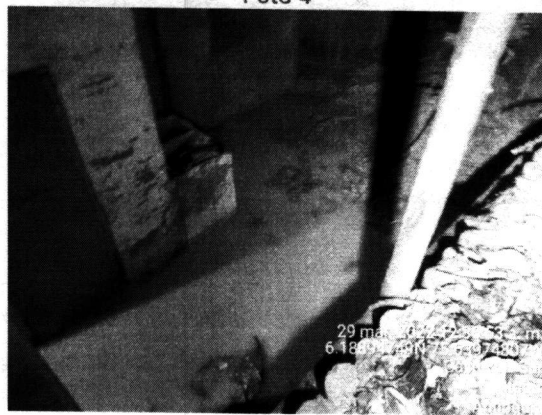
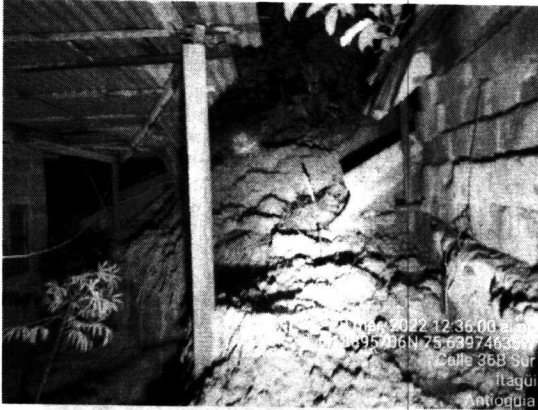
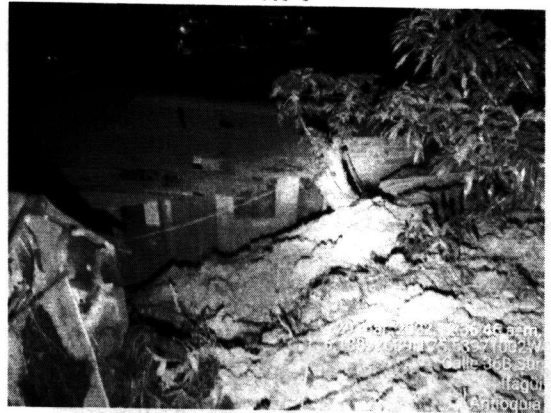
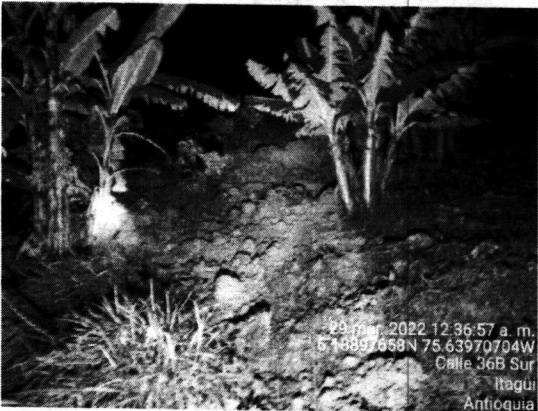
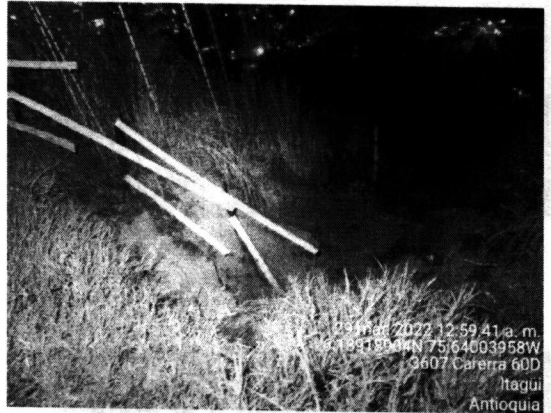
REGISTRO FOTOGRÁFICO

Edificación residencial y con uso de pesebrera que consta de mampostería de ladrillo simple y con teja de barro como cubierta; la edificación en la parte posterior, presentó un movimiento en masa sobre el talud localizado al costado sur de la pesebrera; se evidencian **dos movimientos** en masa, **uno** hacia el suroccidente generando un desgarre con una pendiente mayor a 30° **y el otro**, un contenido de humedad alto sobre material tipo lleno que afecta una longitud aproximada de 4 metros, la altura no es posible establecerla dada la abundancia de vegetación, posiblemente este proceso fue causado por la ruptura en una tubería que fue **sellada** con el fin de evitar el avance de dicha situación; es muy importante realizar la mitigación a dicho proceso, dado que es la zona adyacente que funciona como establos para las pesebreras.

También se pudo observar que, en la parte posterior, tres de las habitaciones ocupadas por trabajadores de la pesebrera presentaron inundación por flujo de lodos, lo que obligó a que estas fueran desocupadas y reubicar al personal en otro lugar de la finca.

Hacia un costado se encuentran los corrales de 21 semovientes de paso fino, en el momento de la visita se le recomienda al encargado de la pesebrera que reubique los animales en otro sector como medida de precaución. Esta situación está generando incertidumbre a las personas que habitan este lugar por un posible deslizamiento de mayor magnitud donde sus estructuras se encuentran en grave peligro ante este evento.

Natural, topografía del terreno, altas lluvias descargadas sobre el sector, características topográficas por pendiente del terreno ruptura en una tubería.

de la pesebrera la Montana y de sus instalaciones dentro del predio, se les recomienda como medida de mitigación, retirar el material deslizado que afecto tres de sus habitaciones, verificar el estado actual de tuberías ubicadas en el terreno, construir rondas de coronación para evacuar las aguas y perfilar el talud manualmente para revegetalizarlo con pasto vetiver o implementar trinchos en guadua escalonados con el fin de contener el talud afectado.
