Diario de campo.

09/05/2022

Ejercicio de observación de tres puntos viales con altos índices de incidentalidad del área urbana de la ciudad de Medellín

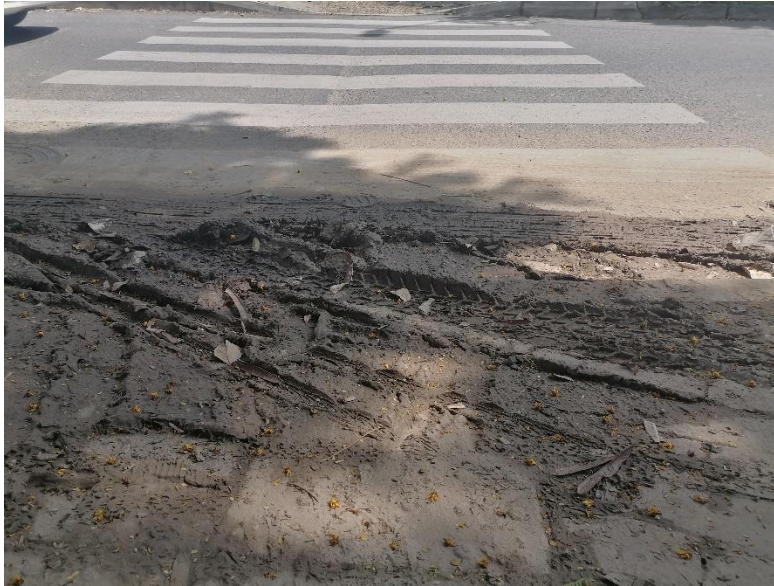
En el recorrido desde el punto de encuentro al de observación priorizada, se dio una continuidad de la situación referida anteriormente e incluyó escenarios viales como ciclo rutas y cebras.

*Ilustración 4 pantano en cebras*

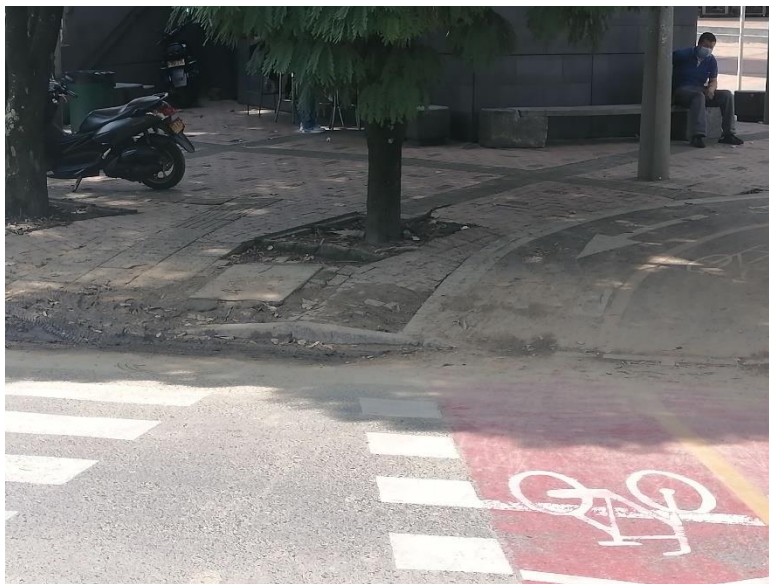
*Ilustración 5 pantano en cebras y arena en ciclo ruta*

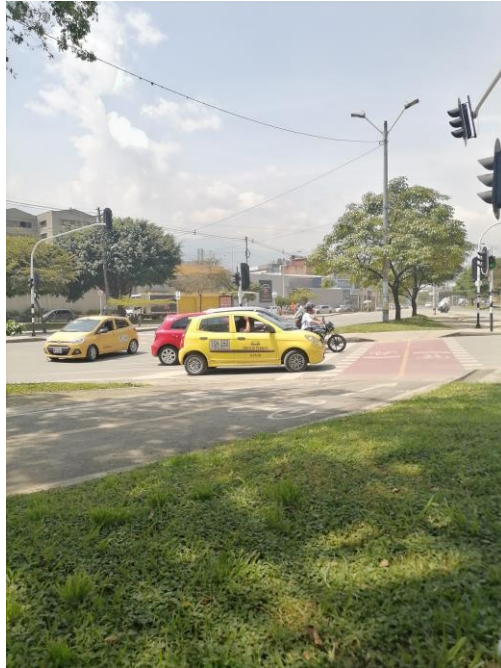
Una vez en el punto priorizado, siendo las 9:40 am, lo primero que salta a la vista es un espacio de múltiples carriles e interconexiones viales con mala señalización, pero que en lugar de invitar a la cautela y al fomento del espacio compartido promueve un desorden tal que se configura como un factor de riesgo en materia de incidentalidad. Nuevamente aparece un entorno hostil para la interacción y el ejercicio de la movilidad en cualquier modo de viaje, pero principalmente para peatones y ciclistas, al ser estos los más vulnerables.

*Ilustración 6. lateralidad izquierda desde el punto de observación 1*

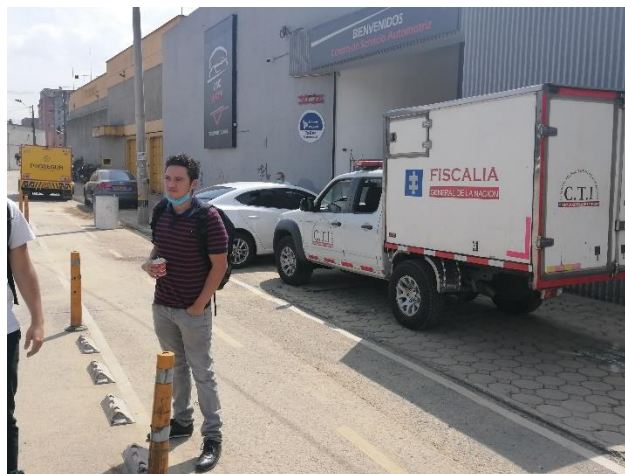
Adicionalmente los peatones, se ven en la obligación de circular por las calles, ya que los pocos andenes que no son separadores de calles, están completamente obstruidos por vehículos, entre ellos algunos institucionales como un camión de la Fiscalía General de la Nación.

*Ilustración 9. Andén obstruido*

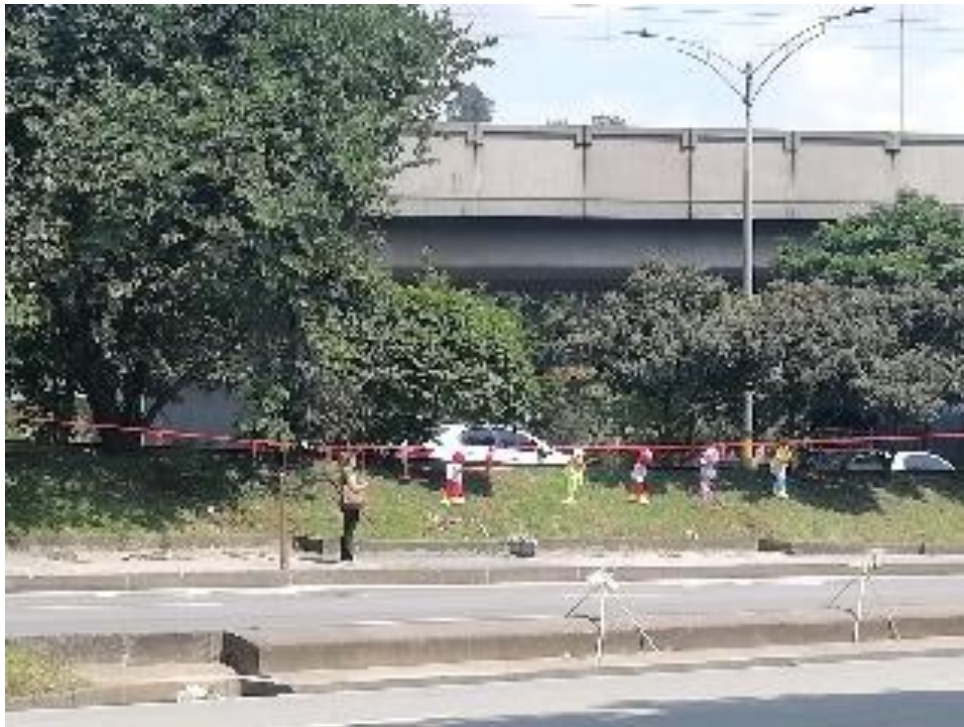
Aunque hay circulación de rutas de buses hacia el sur del área metropolitana como, Circular Sur 303, Envigado, Itagüí y Sabaneta, las características del lugar no permiten un aprovechamiento de la oferta de transporte público que aunado a lo anteriormente descrito hacen que exista un predominio vehicular y de viajes en carro y moto. Durante todo el tiempo de observación solo una persona se dispuso a parar un bus, lo cual le implicó una espera de 17 minutos, bajo exposición directa del sol y en un escenario desolado en términos peatonales. Aunque existía un paradero techado en el sitio, este fue arrancado del lugar, como se evidencia en la siguiente fotografía.

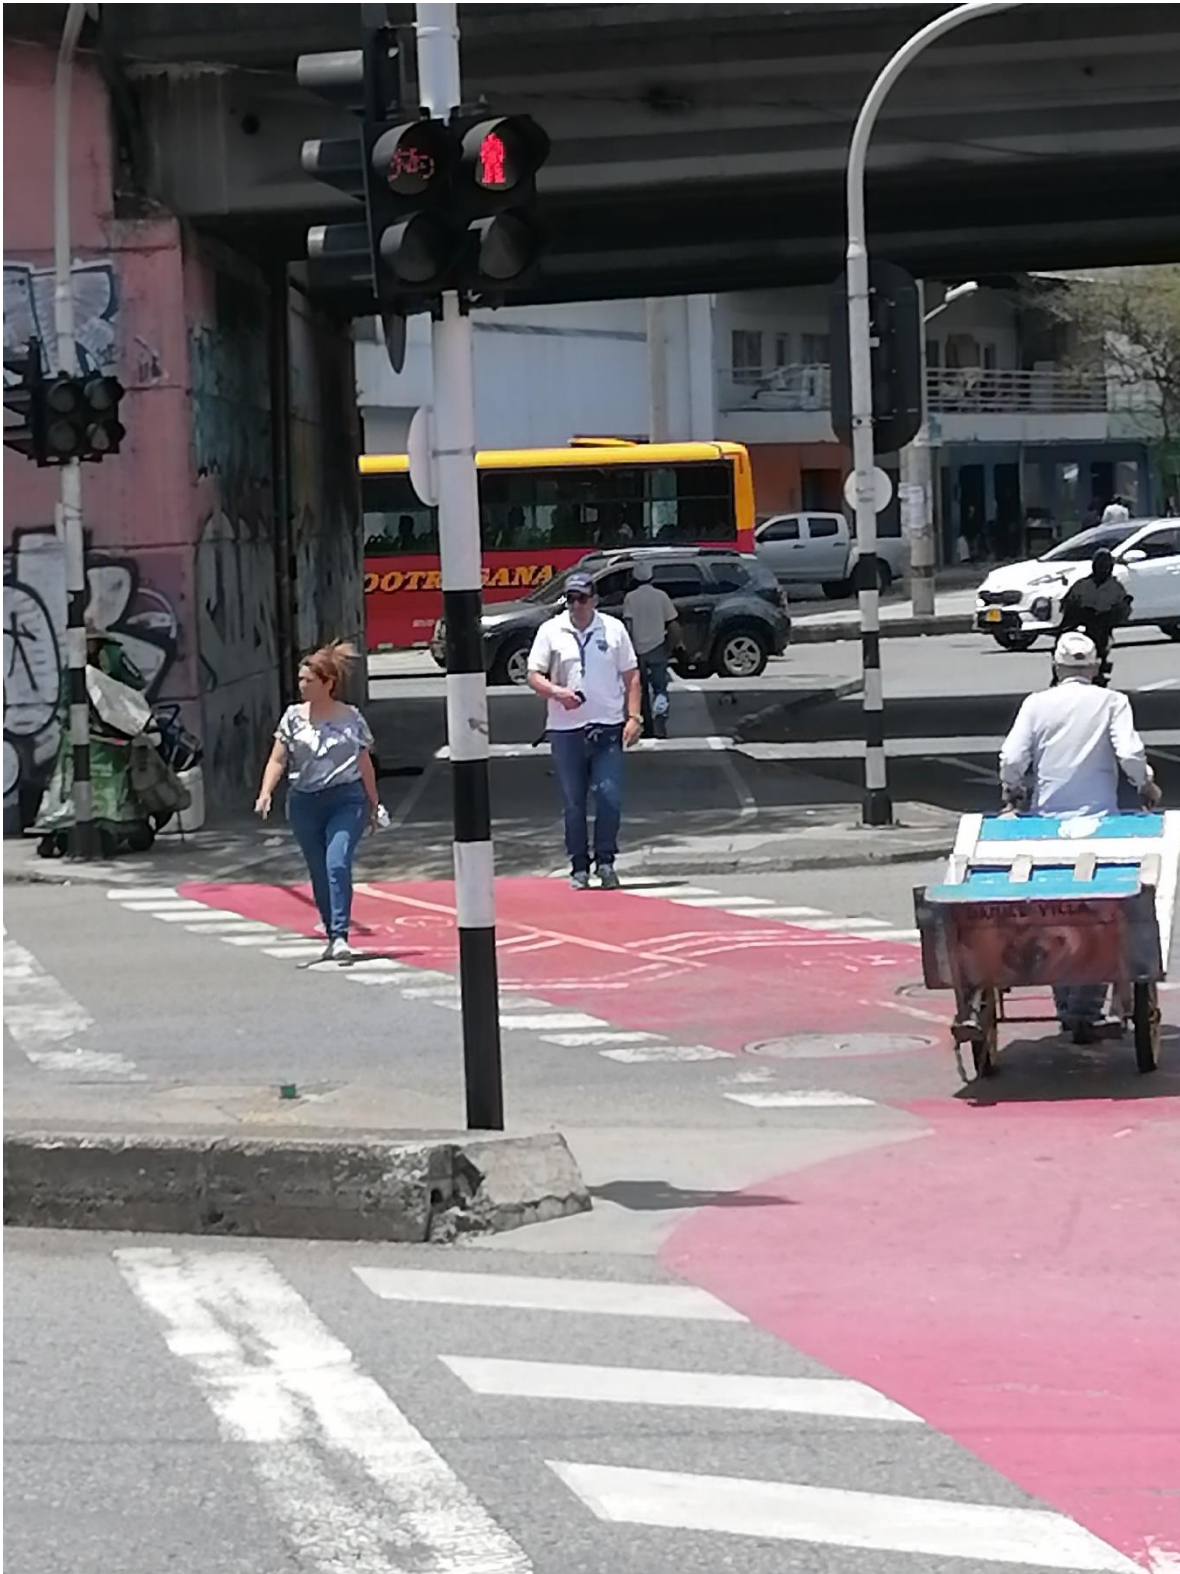
Los tiempos de cruce peatonal oscilan en los cruces entre los 10 y los 11 segundos aproximadamente, no obstante y pese a la disposición de semáforos peatonales, son cruces complicados, máxime cuando algunos de los semáforos peatonales se encontraban descompuestos, lo que impedía verificación por parte de los peatones, lo cual representa un factor de riesgo.

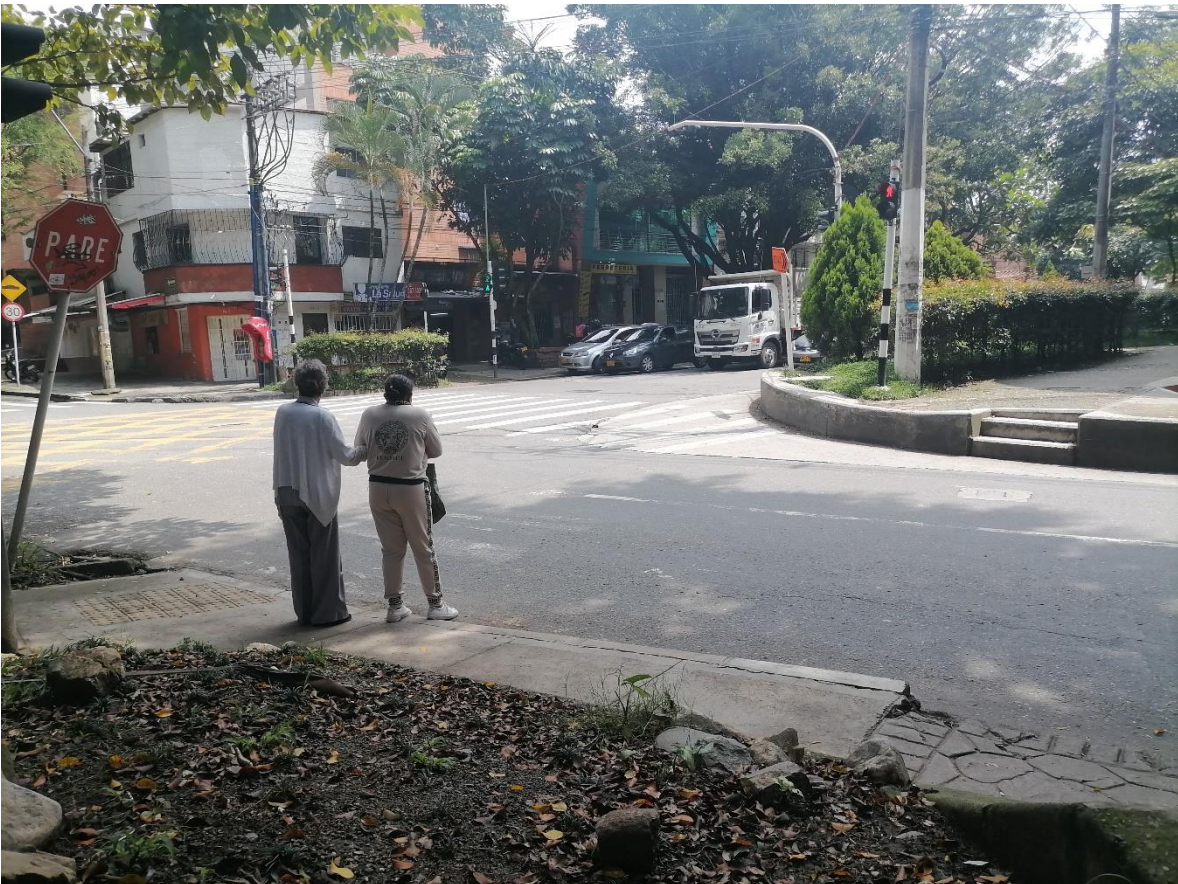
- El cruce vehicular opera actualmente a prelación de la carrera 84.
- las vías en intersección poseen doble sentido de circulación.
- Se evidenció una alta afluencia de adultos mayores en la zona
- No se observan demarcaciones de pasos cebras en las esquinas, los andenes en algunos sitios se encuentran deteriorados por las raíces de los árboles y no cumplen con PMR.

En la siguiente fotografía puede observarse a dos personas adultas mayores ejerciendo su movilidad en un escenario poco apto, en la imagen también puede apreciarse una franja podo-táctil sin continuidad, en su lugar del otro lado se encuentran unas escaleras que además no están alineadas con el margen opuesto de cruce peatonal, lo que hace inviable un paso seguro para una persona invidente o con movilidad reducida.

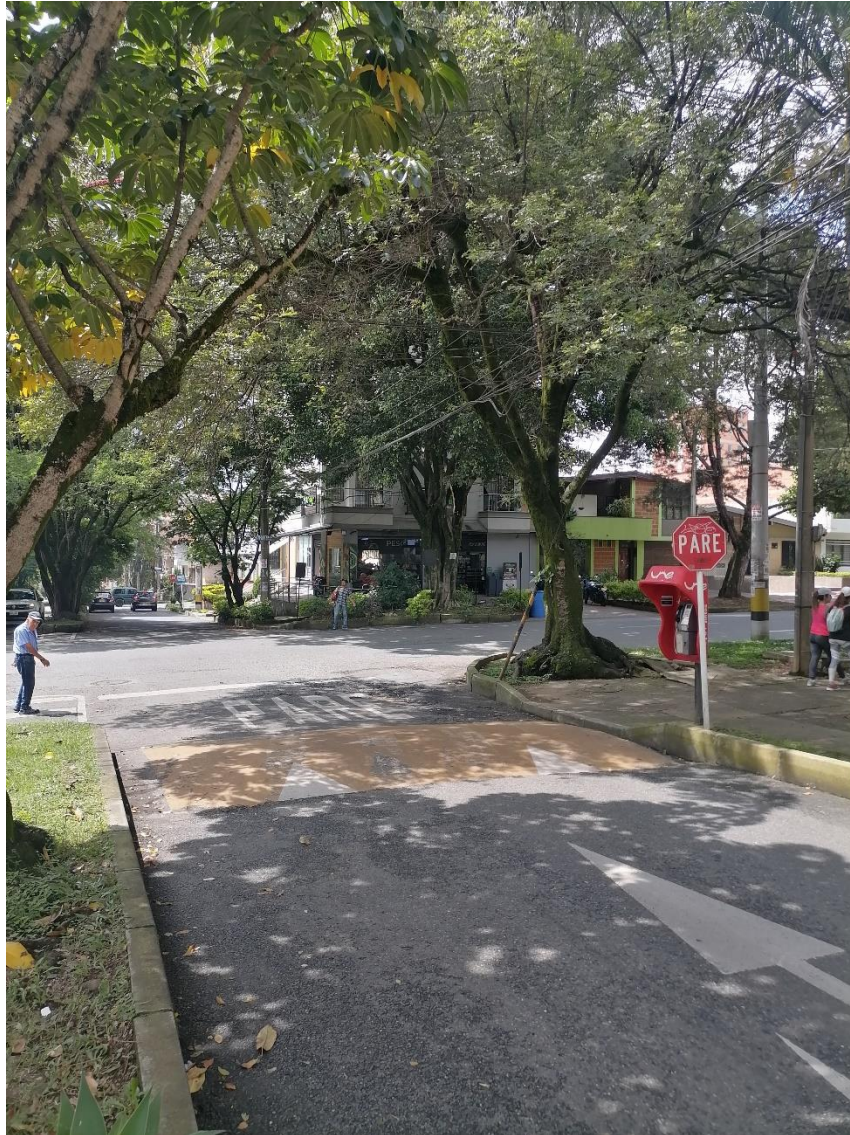
- Flujo vehicular local sobre la calle 37B.
- Múltiples maniobras confluyen en el cruce, desde todos los accesos, se permite las maniobras directas, giros a derecha y a izquierda.
- La prelación vial la lleva la carrera 84, por su parte el flujo de la calle 37B debe realizar el pare, en relación a ello, el acceso occidental de la calle 37B cuenta con un reductor de velocidad, sin embargo, se observa que por actividades de repavimentación, la carpeta asfáltica queda casi al mismo nivel del resalto, en cuanto al acceso oriental, este no cuenta con ningún elemento de reducción de velocidad.

- Eliminación de giros a izquierda, de acuerdo a análisis de accesibilidad.
- Adecuación del resalto existente sobre el acceso occidental e instalación de este mismo sobre el acceso oriental de la calle 37B.

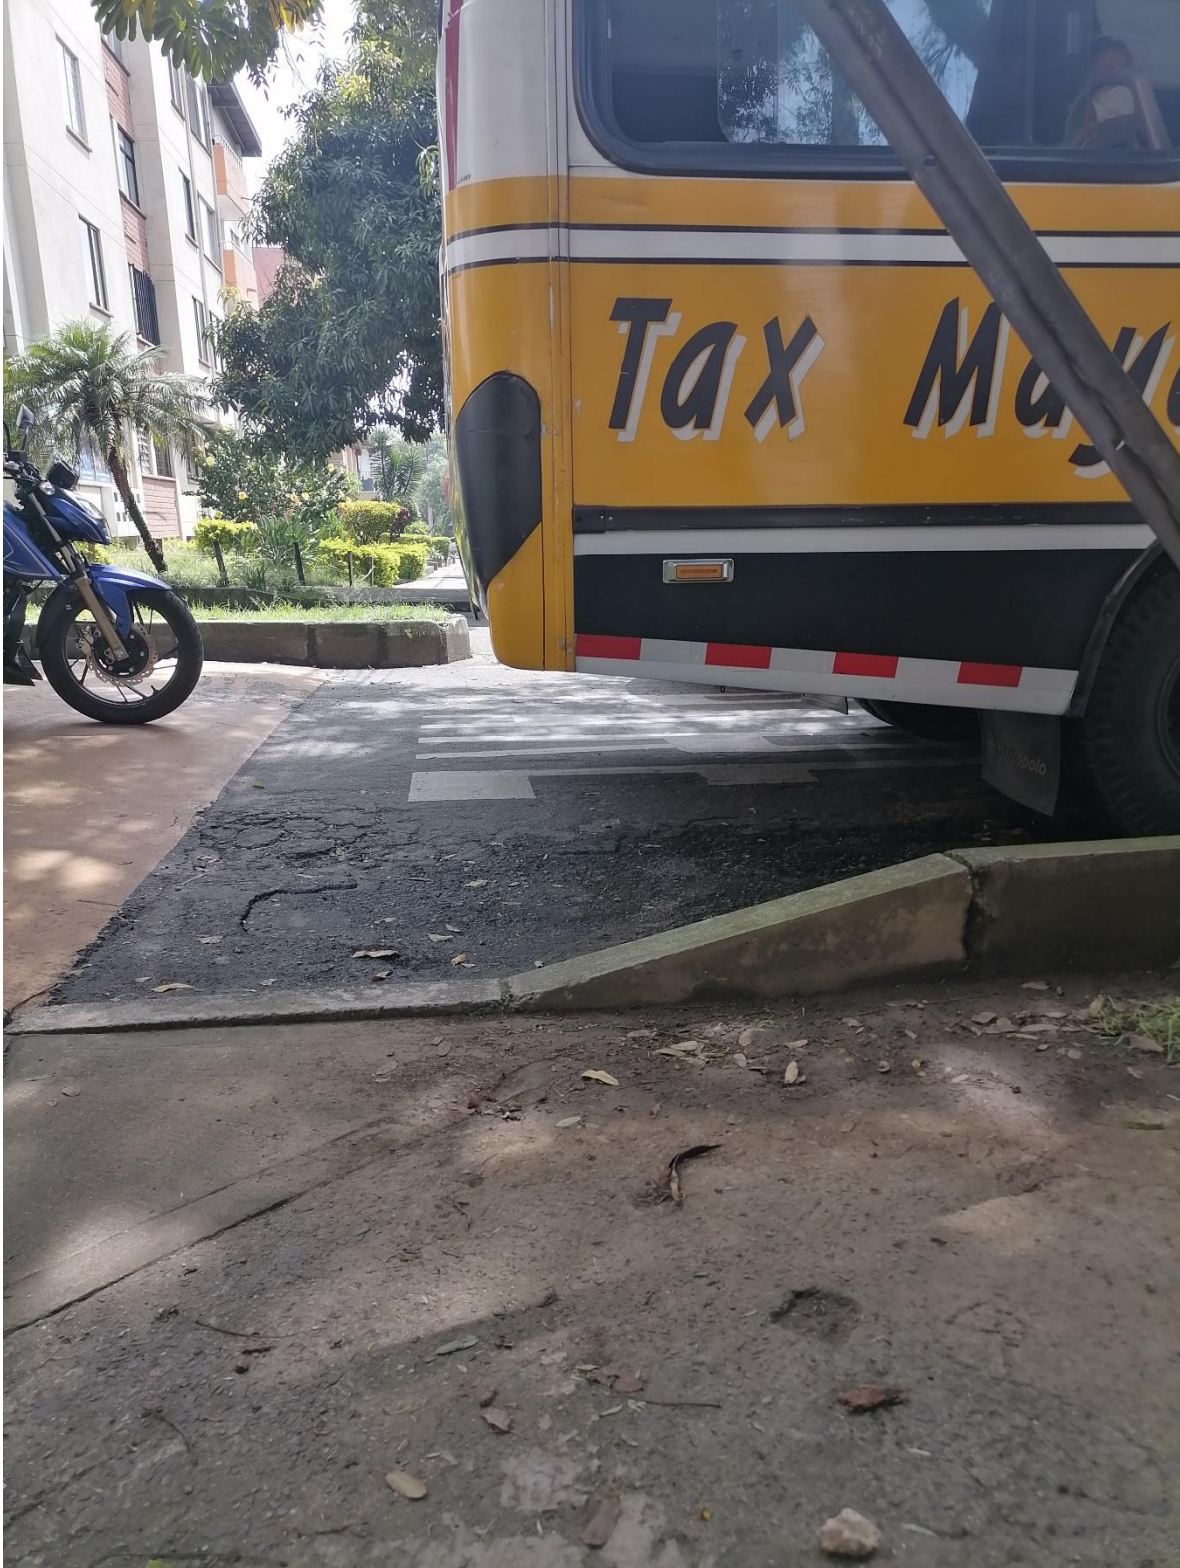
- Se evidenciaron dificultades en la visibilidad del flujo vehicular que se incorpora hacia la carrera 84 desde la calle 37B, debido a la densa arborización que allí se encuentra, razón por la cual los conductores no marcan la parada antes de la esquina, sobrepasando un poco la señal de pare, lo cual se constituye como un factor de riesgo y como un hecho precipitante de otras

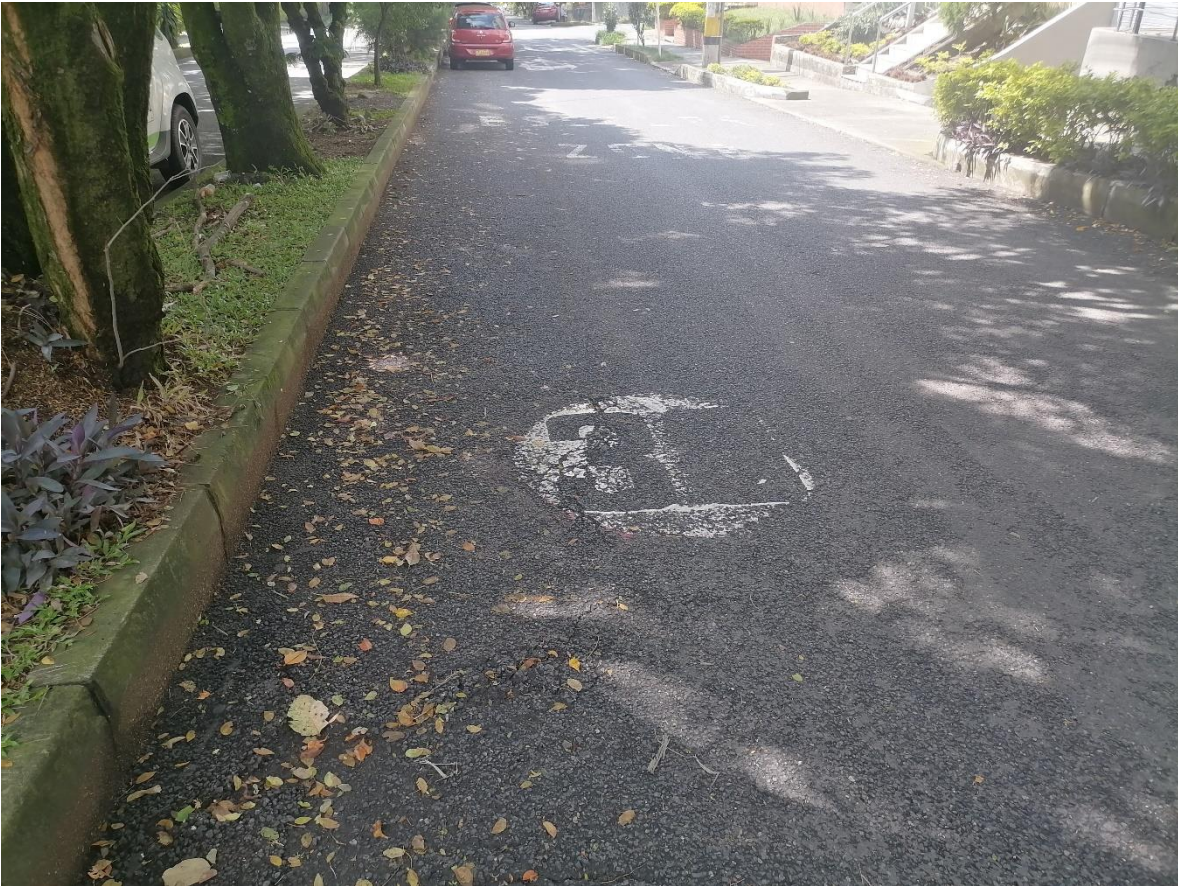
-Existe una demarcación de reducción de la velocidad, pero esta se encuentra muy borrosa, lo cual permite ignorar la norma y se constituye como un factor de riesgo.

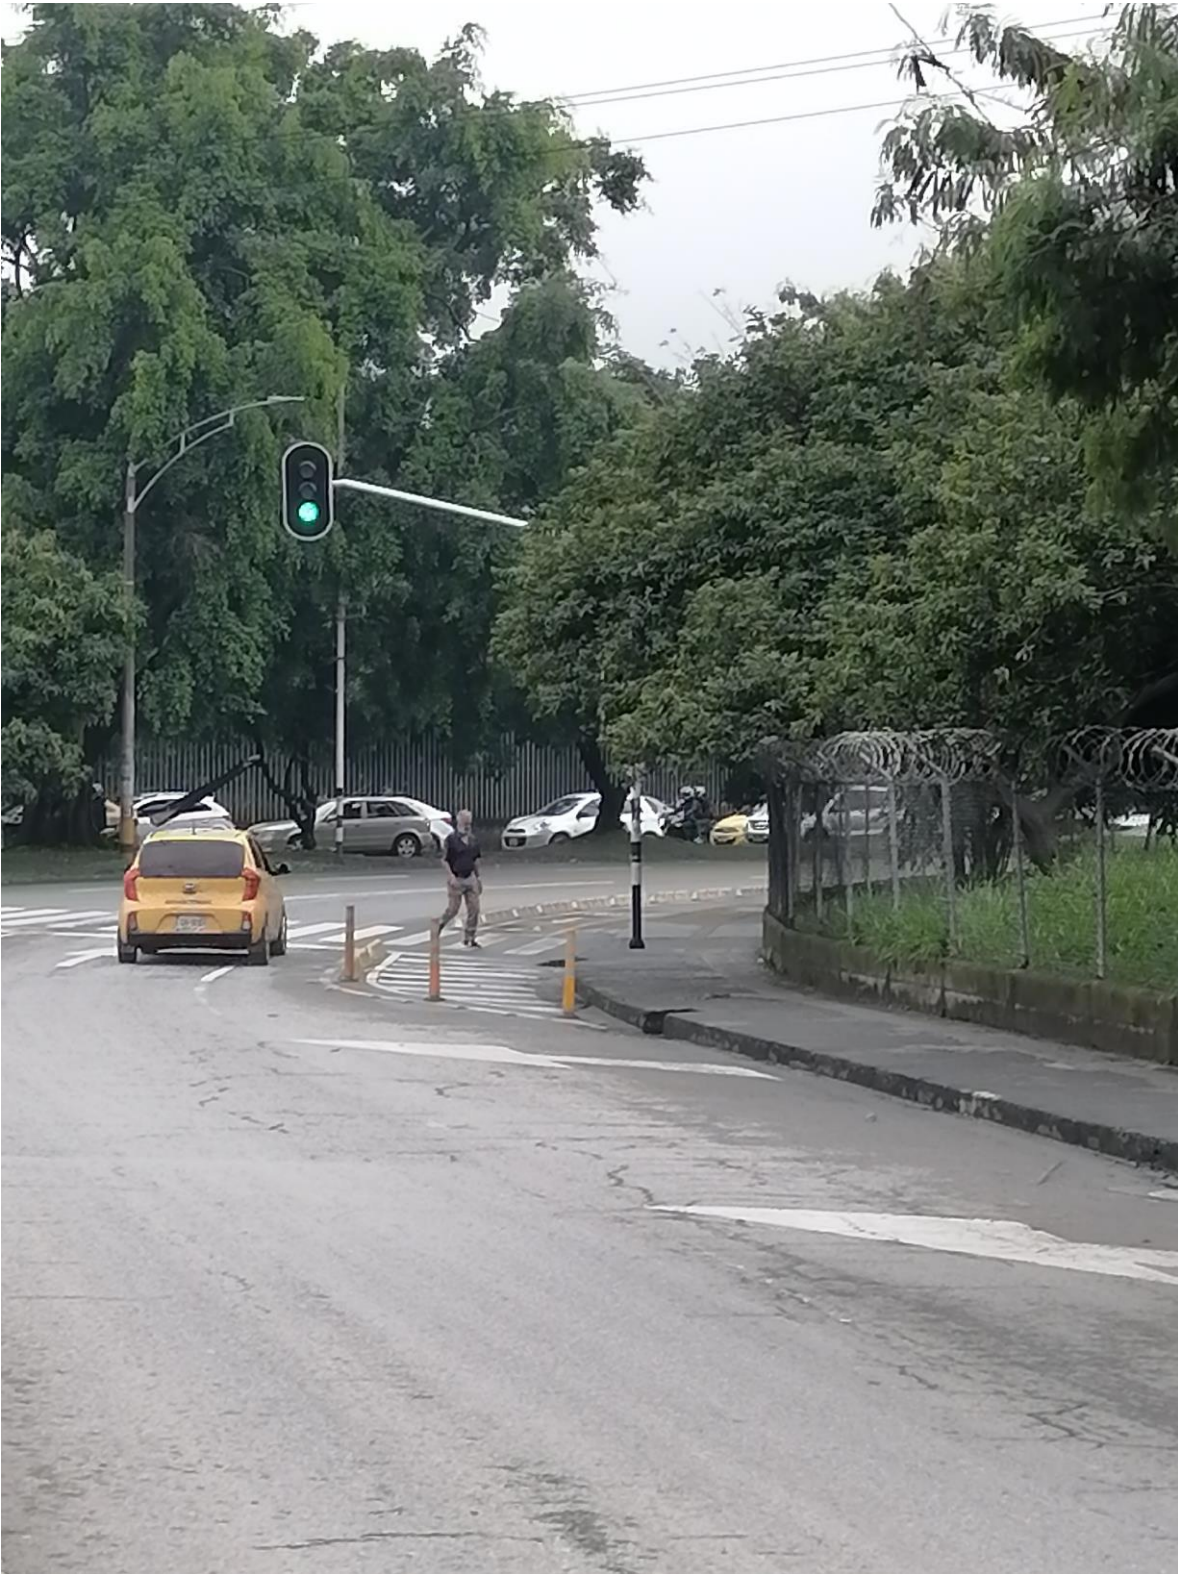
A continuación, y en concordancia con lo dicho anteriormente se presenta una imagen que amplía lo detallado y que además demuestra la interrupción de la ciclo-ruta de manera brusca e incluso violenta, mediante la desaparición intempestiva de la ciclo-ruta y la disposición de delineadores tubulares o hitos, que, pese a que demarcan el inicio del espacio para bicicletas, también demarcan la finalización del mismo.

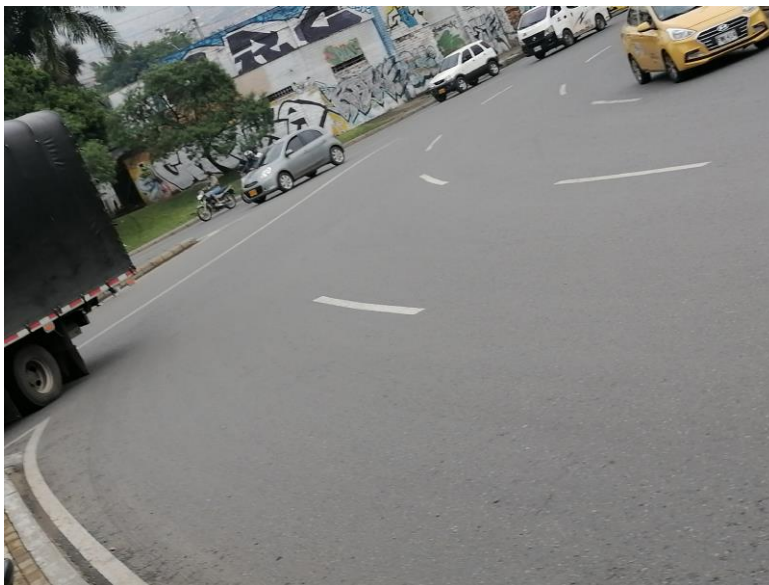
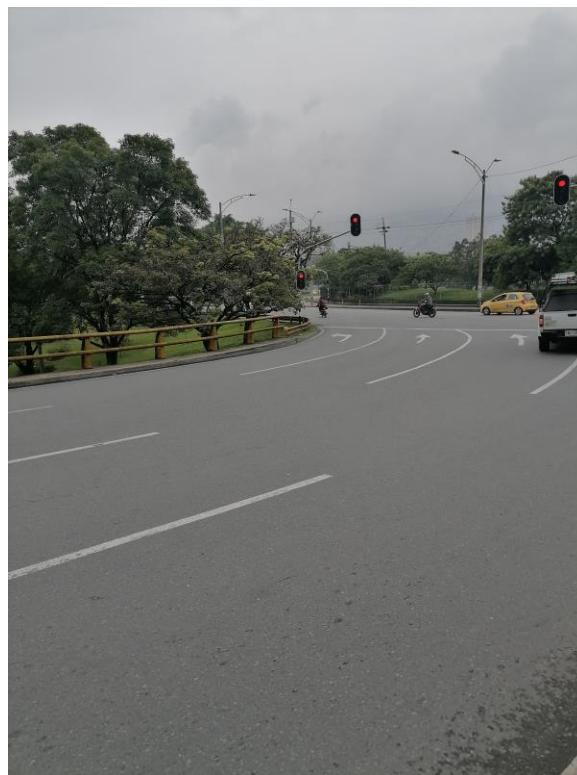
La glorieta de la terminal de transporte terrestre del norte y contrario a lo que podría pensarse, también evidencia un desaprovechamiento espacial y un diseño volcado sobre la priorización del automóvil, ya que presenta cuatro carriles que no se alcanzan a ocupar completamente, lo que

quiere decir que, con excepción de los horarios pico, estarían inutilizados la mayor parte del día y de la noche, lo cual redundaría en el despilfarro de espacio destinado al automóvil y la precarización de otros usos del espacio en el marco de la movilidad y del habitar la ciudad por parte de las personas. Lo anterior tiene implicaciones en la conducta, que se expresan en una evitación del modo de viaje en caminata, ya que no existe ni seguridad, ni espacios de uso común, ni comercial, ni aún residencial en el área circundante a la glorieta observada, tal y como se puede notar en las siguientes dos fotografías.

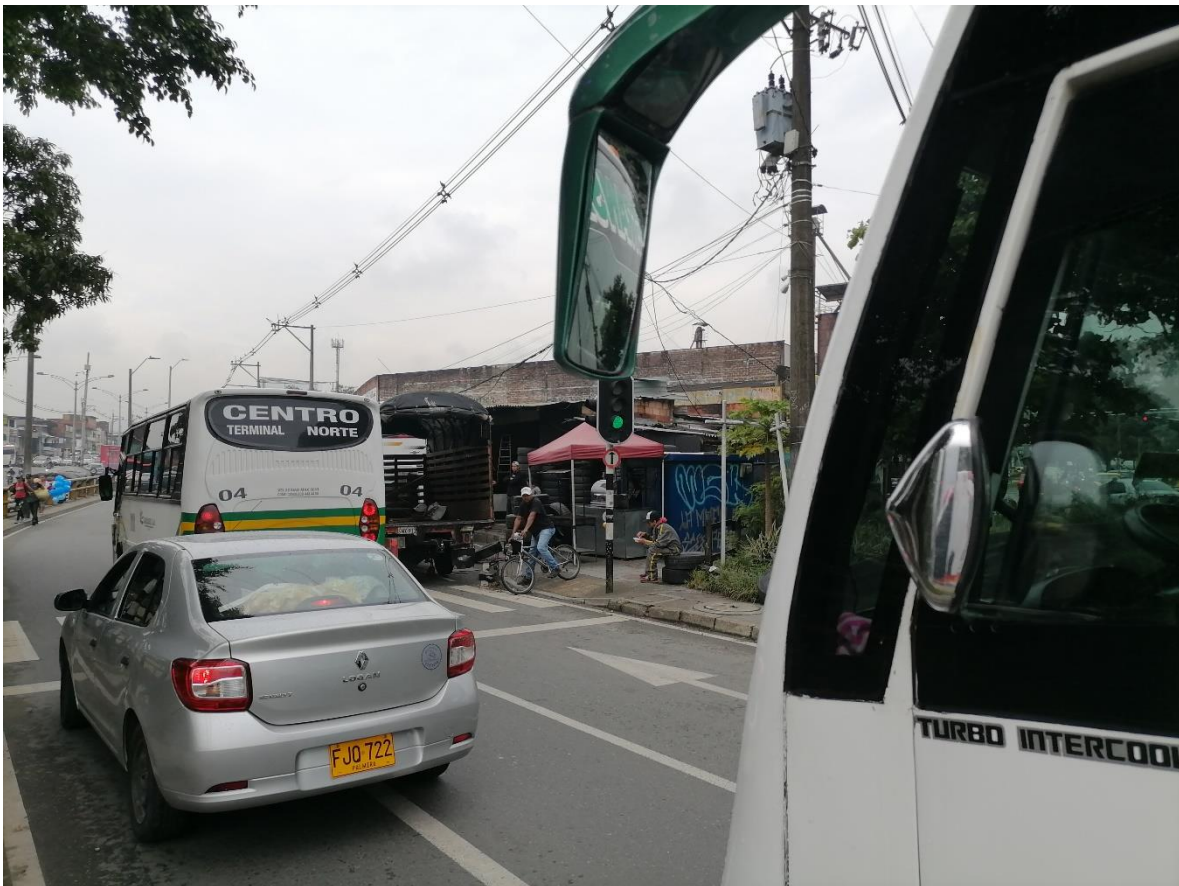
En cada flanco de la glorieta en los sectores peatonales se evidencian obstrucciones incluso peores, con acumulaciones de llantas y neumáticos ya que el poco uso comercial del espacio está dirigido nuevamente al automóvil, como resultado evidente de una priorización del diseño y construcción

de ciudad orientado a dicho énfasis. Lo cual expresa una marcada desigualdad y vulneración del derecho a la ciudad de otros modos de viaje y de los ciudadanos propiamente dichos, a lo cual se suma la falta de rigor normativo, pues aun cuando los espacios públicos son reducidos, se permiten esos usos sin consecuencias, restricciones, multas o castigos.

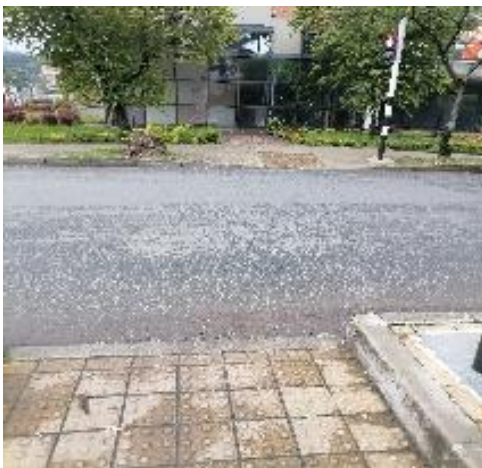
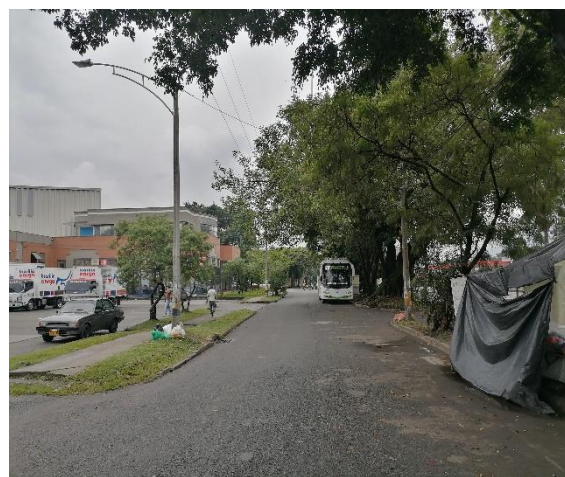
Nuevamente y como una constante en todos los sitios observados, se evidencian franjas podotáctiles desalineadas.

Se distingue igualmente una nueva calle que no tiene uso vehicular y que denota un detrimento del uso inteligente, sostenible y equitativo del espacio, en materia de movilidad. Adicionalmente se evidenció un proceso de repavimentación por encima de la cebrada peatonal, eliminando su demarcación

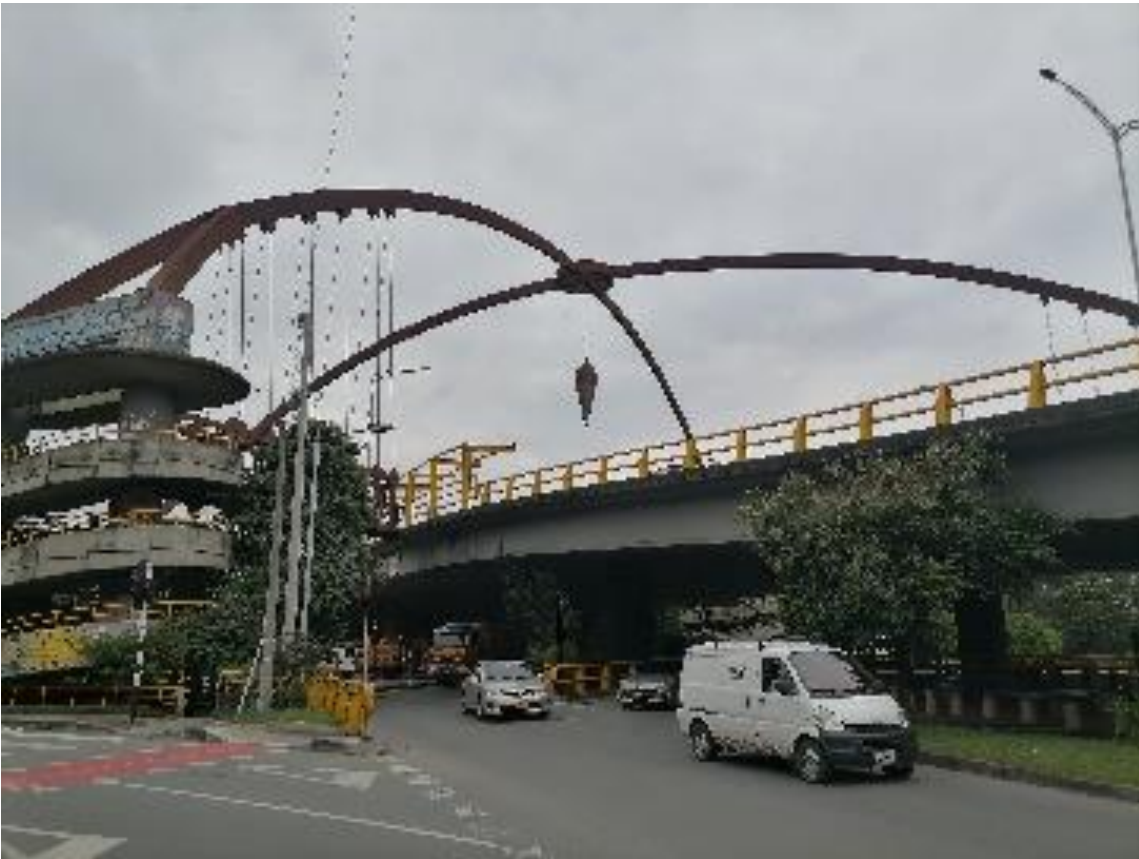
### Punto Cero.

Se mantiene como patrón la ausencia de zonas peatonales acordes a las necesidades, un bajo tránsito en modo de viaje a pie y en bicicleta, debido a los mismos motivos señalados en el punto anterior. Tampoco hay espacios de uso público, zonas de comercio, parque ni paraderos de buses. Incluso a pesar de que este punto se encuentra en proximidades de la Universidad Nacional de Colombia, dentro de la cual hay una amplia población que se moviliza en medios alternativos y transporte público.

1 la alta incidentalidad de este punto también obedece a que se juntan 3 niveles de calzada que no alcanzan a ser georreferenciados de acuerdo al nivel de ocurrencia de los incidentes y se sitúan arbitrariamente en punto cero.

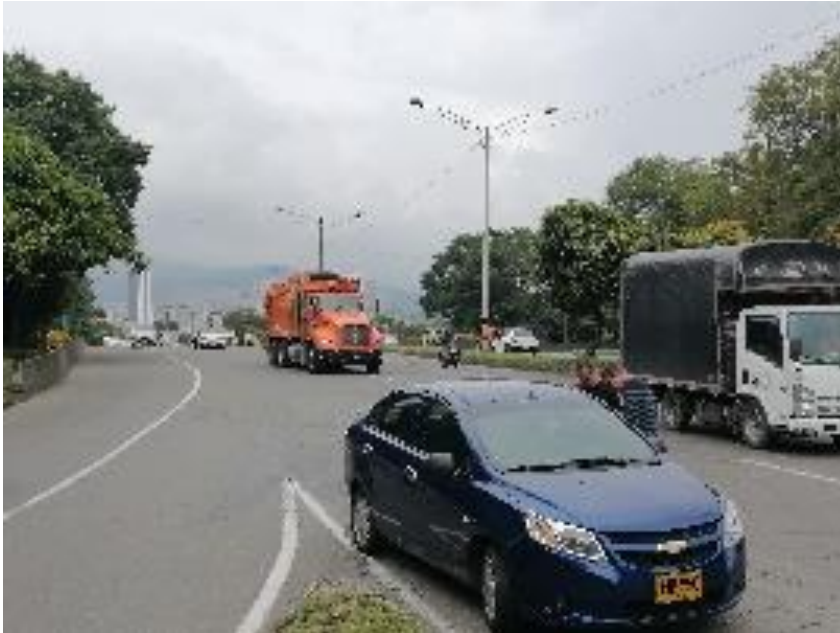
En la conexión entre punto cero y el puente Horacio toro se evidenció un generalizado exceso de velocidad, conducta que hace caso omiso a la señalización de no superar los 50Km /h.

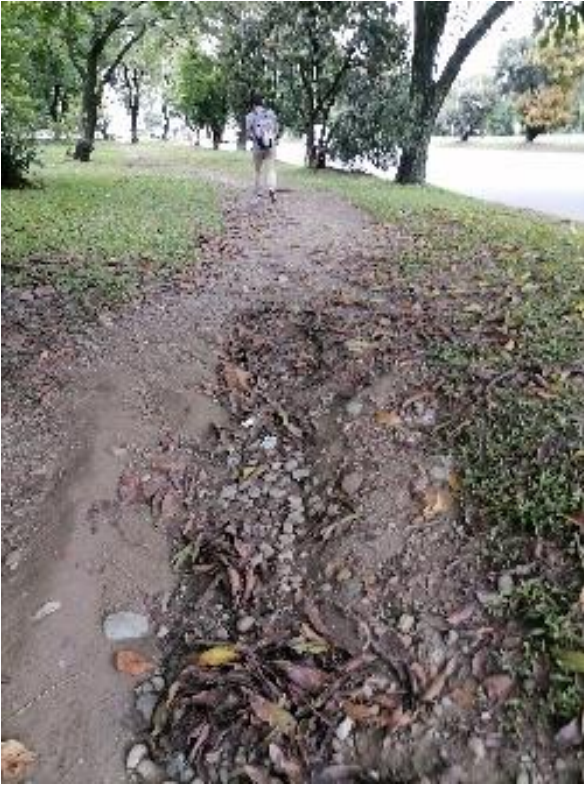
En la anterior fotografía se evidencia una línea de deseo muy dicente, ya que no hay espacio para tránsito peatonal y la zona verde no está diseñada para tal fin ni como parque.

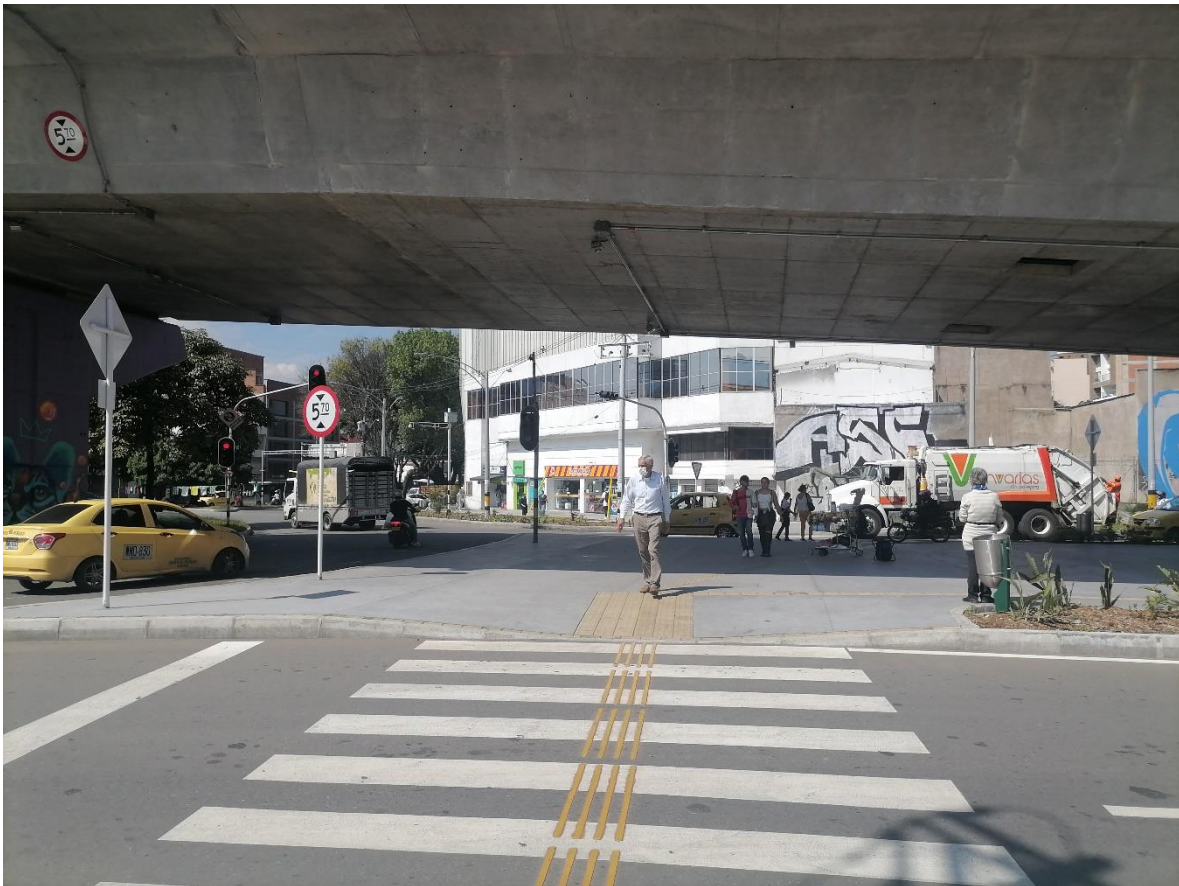
#### Avenida 80 con Colombia

Siendo las 9:30 a.m. se da inicio al ejercicio de observación, lo primero que se identifica y que es importante resaltar, es que el lugar cuenta con recientes modificaciones urbanísticas, lo cual necesariamente representa una disonancia con la estadística de muertes y lesiones correspondiente a 2014-2020, ya que la estructura de movilidad y el diseño anteriores son los que entrarían a determinar los datos de los cuales se partió para priorizar los puntos a observar. No obstante, las modificaciones del entorno ofrecen nuevos elementos que deben ser distinguidos y que pese a existir en el rediseño espacial preponderancias para el modo de viaje en automóvil, se incluyeron algunos elementos amigables con el modo de viaje caminado y para el uso público del espacio.

Por ejemplo, hay una demarcación clara y con reducciones alineadas en los pasos de cebra, lo cual se apoya con uso semafórico peatonal, por lo cual se pudo identificar un paso más desenfadado por parte de los transeúntes, adicionalmente se observaron numerosas personas adultas caminando en

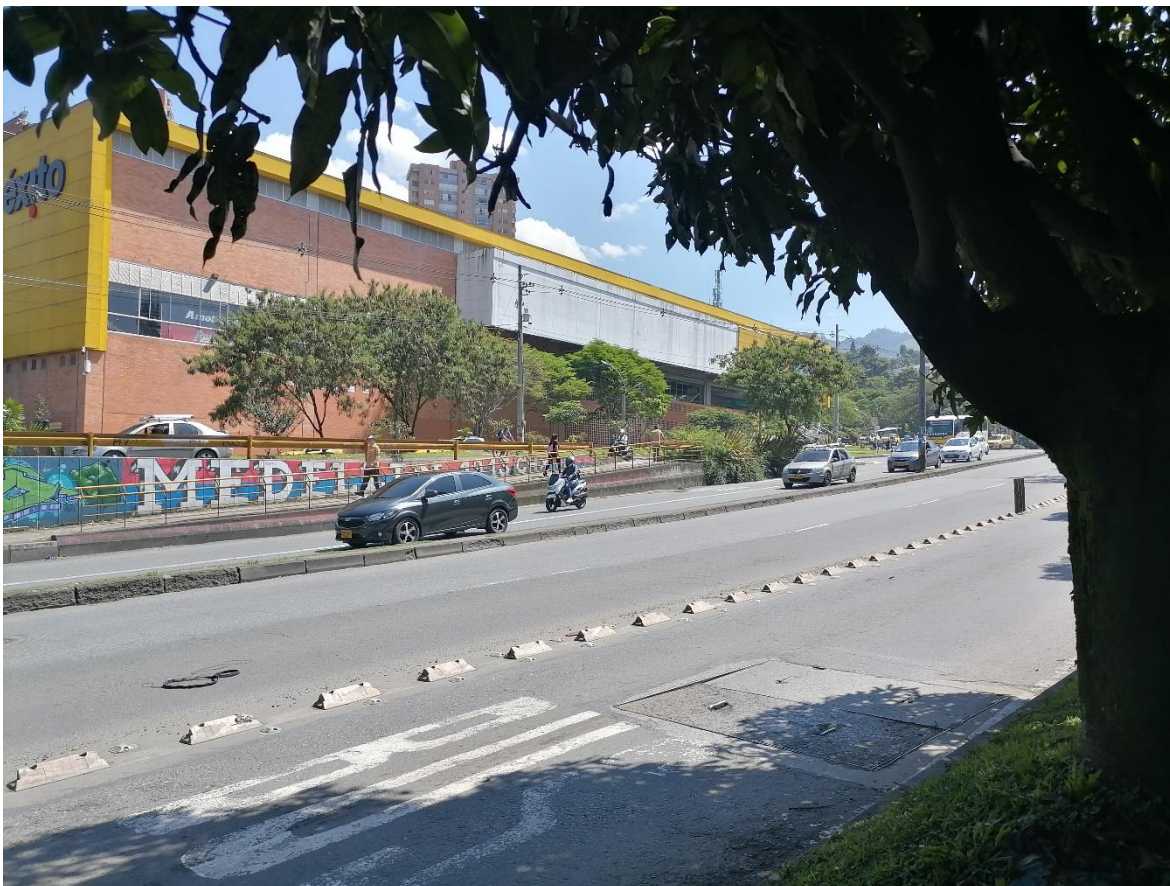
**Avenida 80 con 65 y Av 80 con 80.**

En estos puntos se sostiene el patrón identificado en los demás lugares: un diseño volcado casi exclusivamente en la atención al modo de viaje en carro con calzadas entre 3 y 5 carriles que se evidencian en desuso y que dificultan sobre manera el cruce de peatones. Se trata pues de un entorno disfuncional e inseguro y dicho diseño resulta ser muy inseguro para los modos de viaje en general, pero principalmente para peatones, lo cual es muy grave, ya que hay sitios de gran afluencia de personas en las proximidades del punto, tales como el Éxito de Robledo, la Facultad de Minas de la Universidad Nacional, el Colegio Mayor, la Universidad Luis Amigó entre otros.

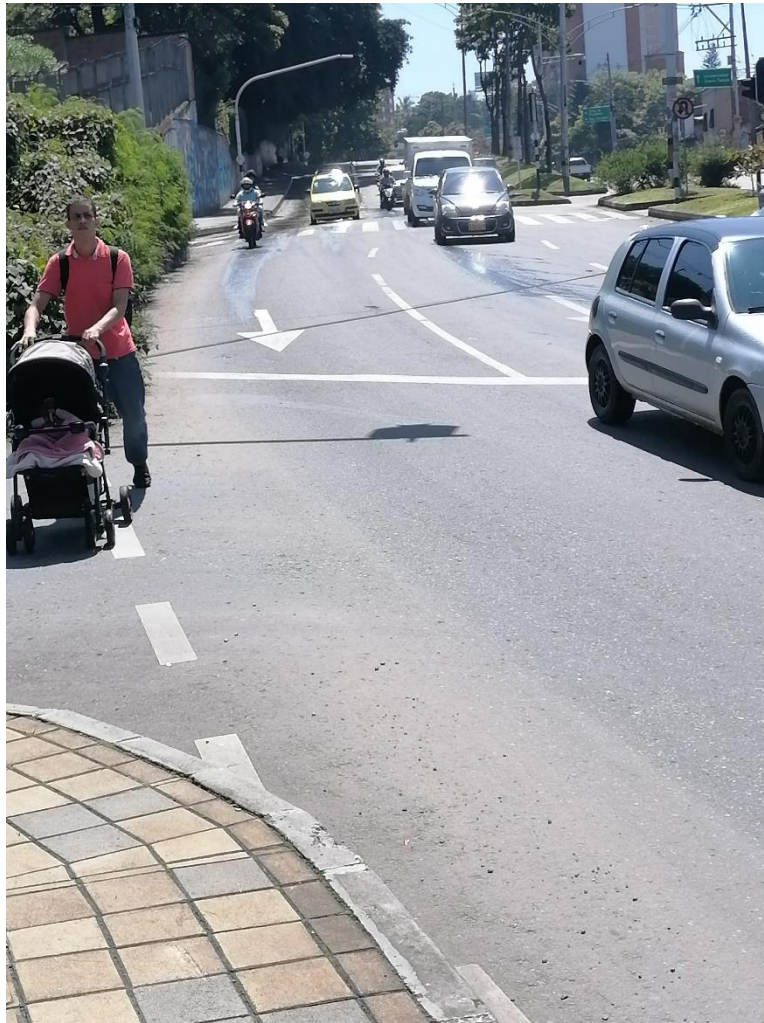
Acompañado de la desigual distribución del espacio, se evidenciaron ausencias totales de zonas de tránsito peatonal, pese a existir zonas residenciales en los entornos próximos, razón por la cual y viéndose obligadas por la necesidad de moverse, las personas caminan por las vías diseñadas exclusivamente para modos de viaje en automóvil, tal y como se evidencia en la siguiente fotografía donde un hombre camina con su hijo de la primera infancia, en un carrito, “salvaguardándose” exclusivamente en algunos separadores de calle u otros espacios que no tienen una finalidad ni de resguardo, ni de seguridad, ni aun de uso peatonal, aunque curiosamente cuentan con adoquinado podo táctil desalineado y ausencia de cebras.

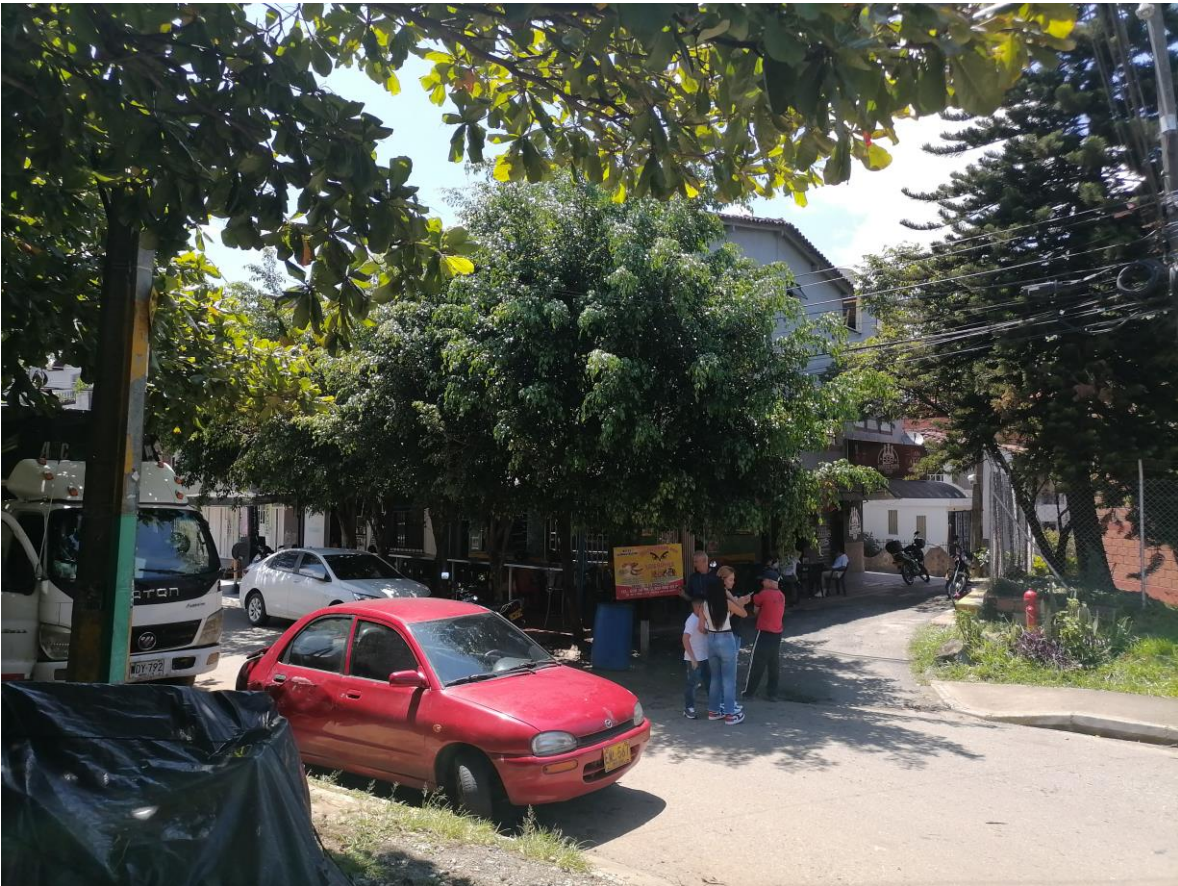
La extrema dificultad que representa cruzar esas vías por parte de los peatones genera un fenómeno evidenciable en las zonas residenciales próximas y que se expresa en una condición de confinamiento auspiciada por el mal diseño y la defisitación o desaprovechamiento del espacio público. En la siguiente fotografía se intenta mostrar dicho confinamiento, que se ve reflejado en la creación de tiendas en garajes ante la ausencia de otros espacios comerciales y la dificultad de moverse por vías principales próximas en modos de viaje diferentes al automóvil. Aunque en la fotografía no se alcanza a apreciar muy bien por la sombra que da el árbol en el espacio, tras la reja se encuentran dispuestas unas mesas en las cuales se congrega un grupo de aproximadamente 20 personas distribuidas en el lugar de manera indistinta.
