Diario de campo.

09/05/2022

Ejercicio de observación de tres puntos viales con altos índices de incidentalidad del área urbana de la ciudad de Medellín

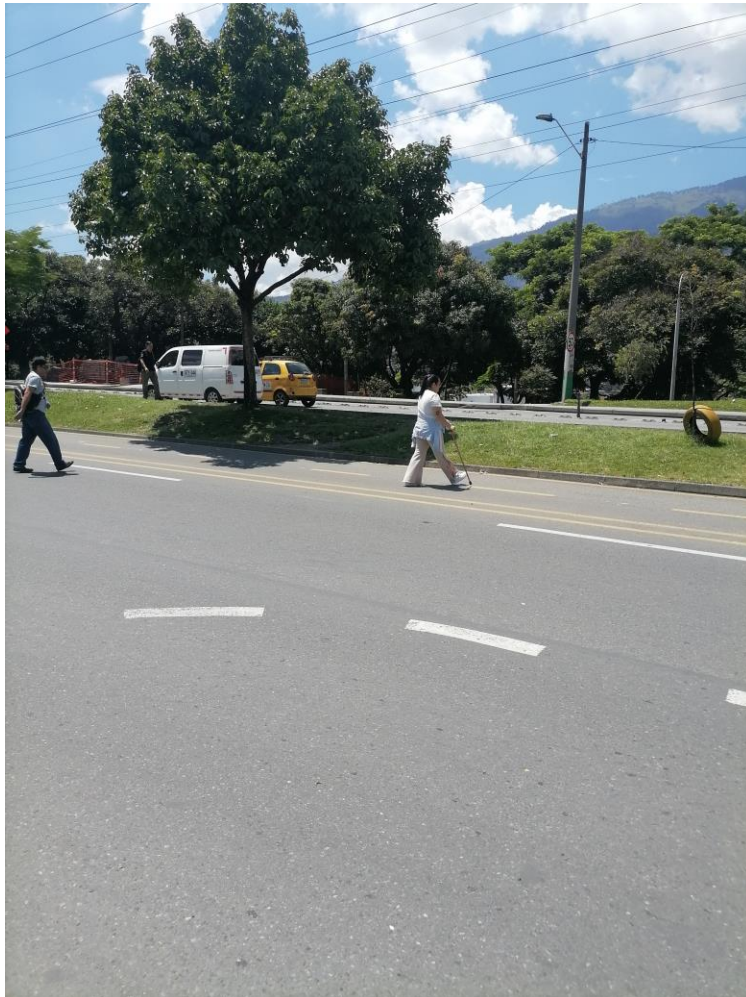
En la siguiente fotografía se muestra como una mujer que se apoya de un bastón para caminar, pone en riesgo su vida al cruzar por donde puede, pero no debe.

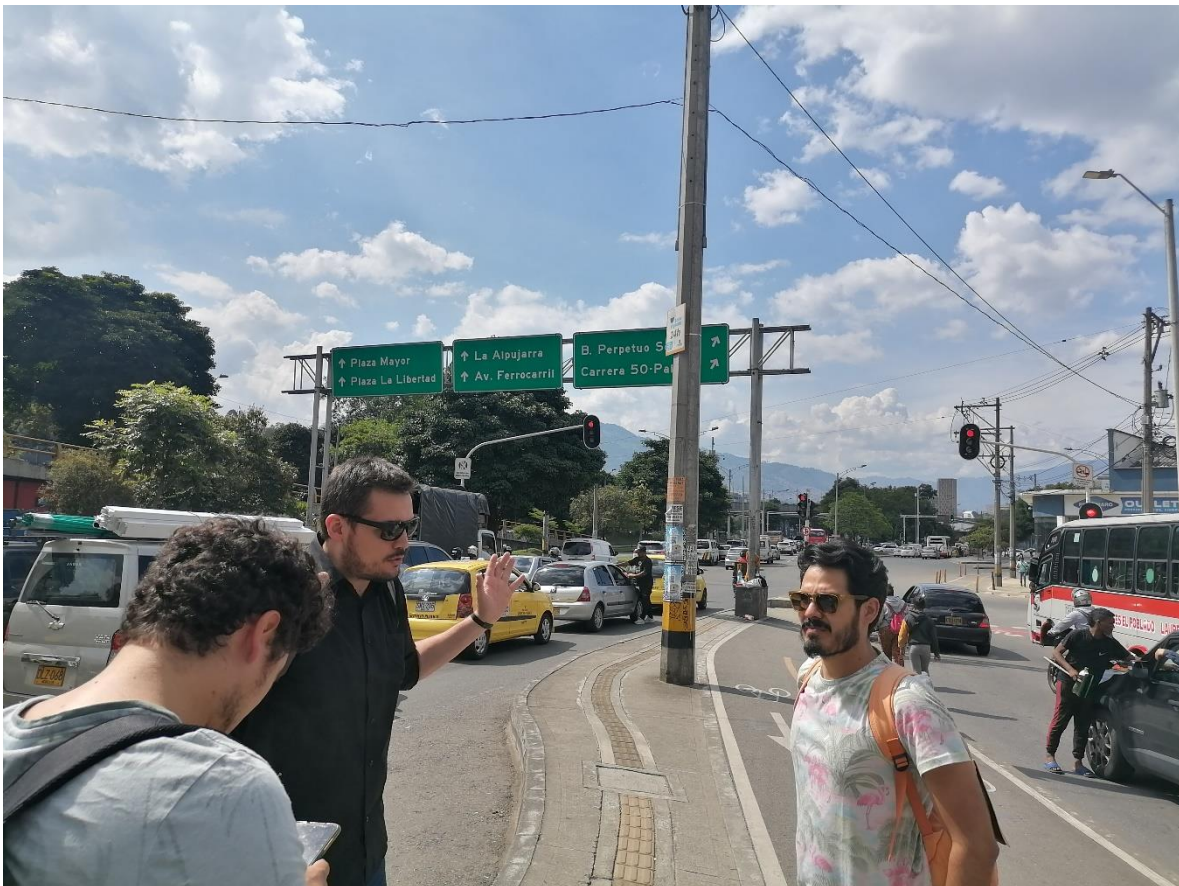
### CL 30 con Av. Industriales.

Por parte de los observadores del OMM se coincide en que son reiterativos los elementos identificados en la primera jornada de observación en el sitio y además se evidencia una circulación peatonal reducida, aunque no inexistente, considerándose esto como un rasgo de evitación moderado por parte del modo de viaje a pie.

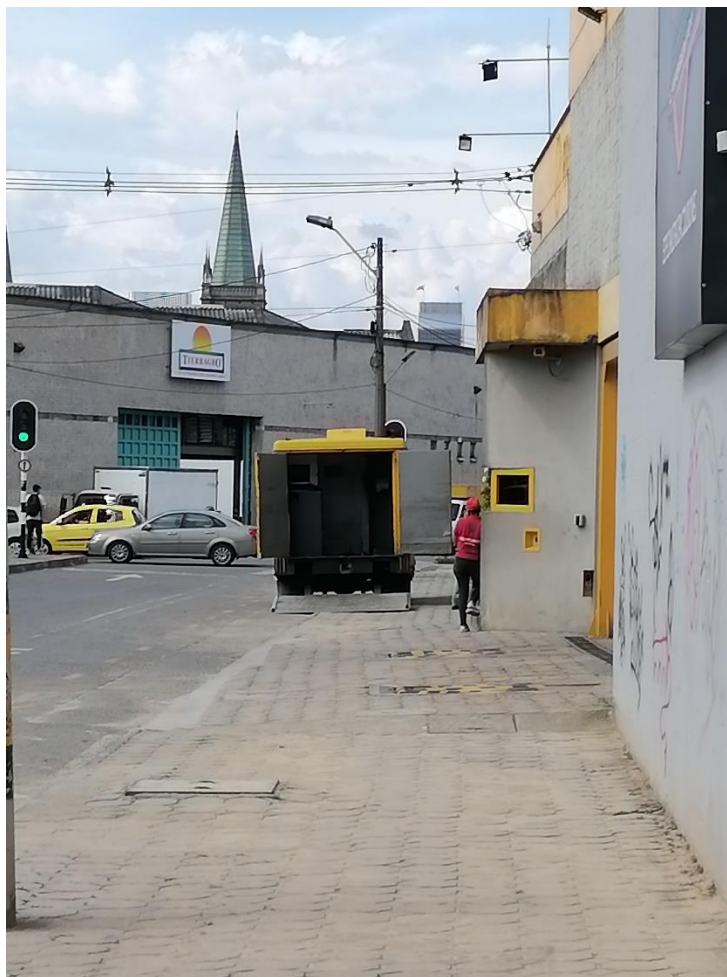
Como se mencionó, son reiterativos los elementos que se observaron durante la primera visita, sin embargo muchos de ellos obedecen a factores de respuesta al entorno y la configuración técnica del espacio. Pese a ello sobresale un elemento conductual reiterado, que es la obstrucción vehicular en segmentos peatonales. En esta ocasión, lo que estaba obstruido por una furgoneta de la Fiscalía durante la visita anterior, se encontraba esta vez obstruido por un camión de carga, tal y como puede observarse en la siguiente imagen.

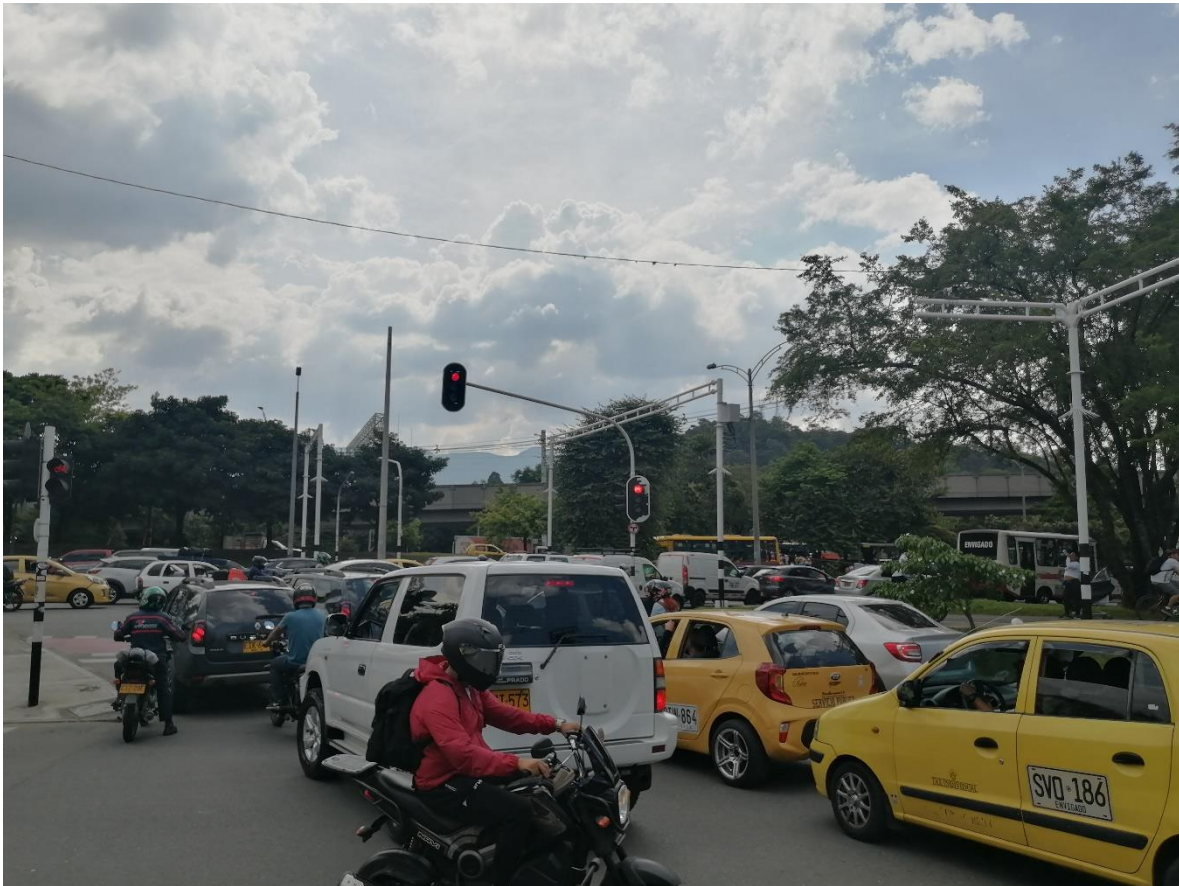
OMM es el viaje en motocicleta, no es mayor que el modo de viaje en automóvil, aunque sí que el modo de viaje caminando. Esto reitera que la exposición es una variable que se relaciona más con la vulnerabilidad que con el mismo riesgo. Es decir, el entorno impulsa una mayor exposición al modo de viaje en automóvil y le plantea un riesgo menor, caso contrario al modo de viaje caminando. El modo de viaje en motocicleta, tiene alta exposición, un grado medio de vulnerabilidad y un riesgo alto que se vincula más a la toma de decisiones que al mismo entorno. Lo anterior quiere decir que las variables riesgo, exposición y vulnerabilidad operan diferente en cada modo de viaje. La razón para la toma de decisiones de interacción vial por parte de motociclistas reposa en muchas ocasiones en la falta de rigor normativo y la regulación de dicho modo de viaje de manera efectiva. Por ejemplo, no había presencia de agentes de tránsito en la zona.

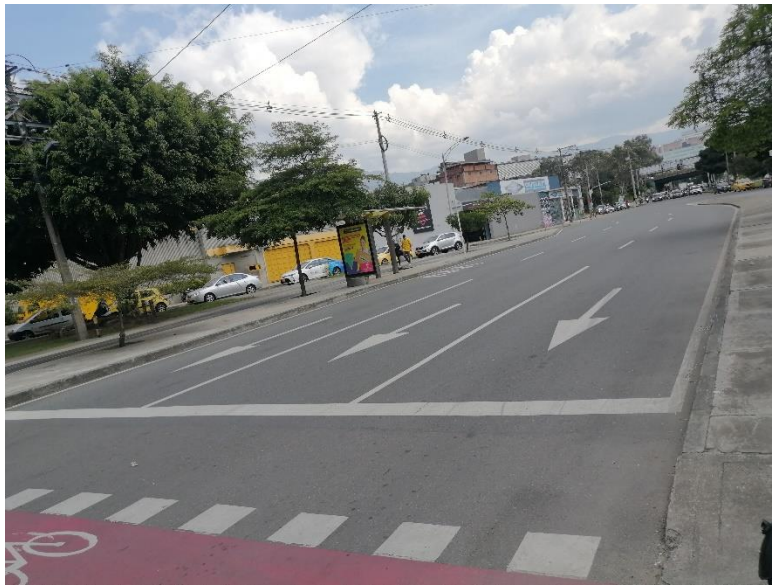
Como se advirtió, hubo un incremento en el volumen de circulación, principalmente de automóviles, sin embargo, se evidencia una disposición espacial deficitaria, ya que algunos de los carriles nunca logran llenarse (ni aun con el ciclo semafórico en rojo), pero tampoco se aprovechan inclusivamente, ni se transforman, ni se arborizan.

Además de lo descrito, en las imágenes precedentes se observa un paradero de bus en desuso, que durante el tiempo de la observación nunca fue empleado por usuarios de transporte público.

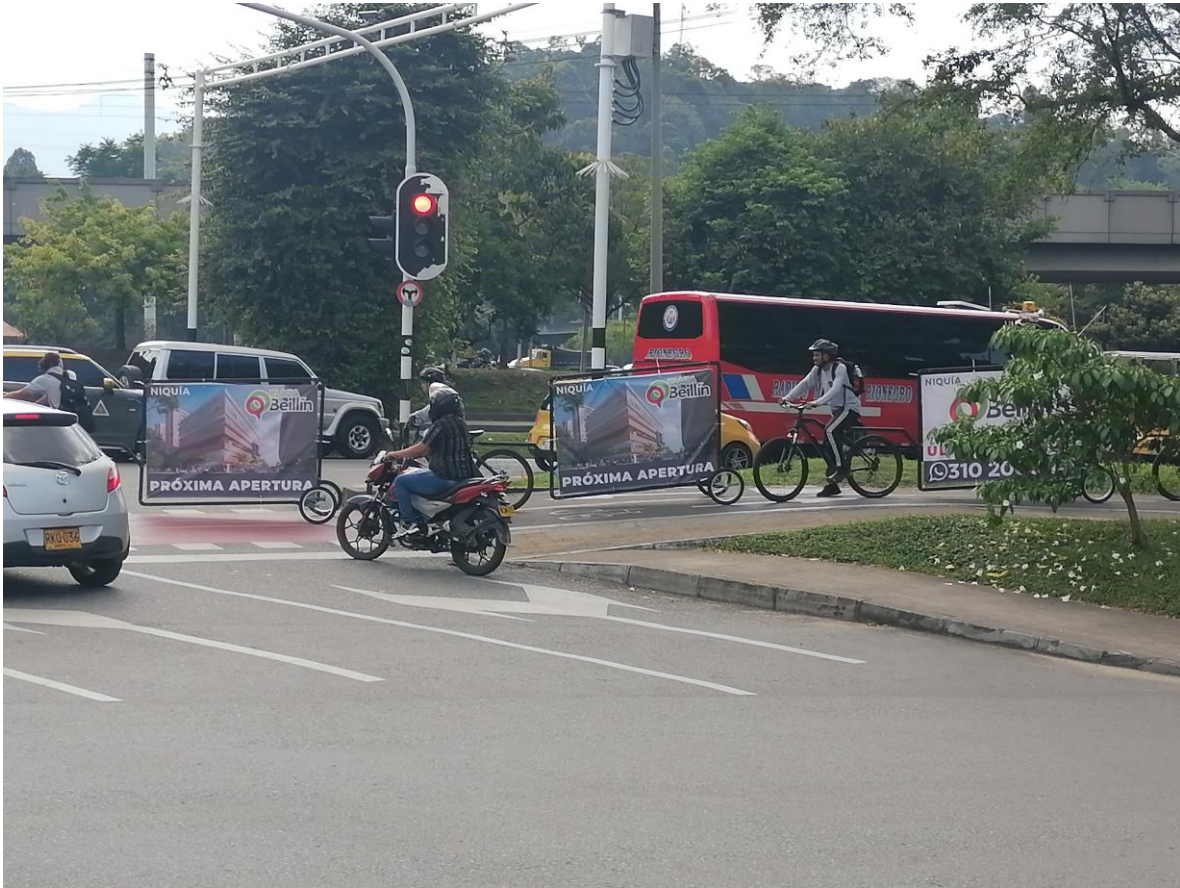
Es de resaltar que, aunque existen presencia de ciclo rutas, es una constante que se generen extra recorridos asociados no a la topografía sino a configuraciones espaciales ahorrativas que “optimizan” espacios preexistentes. Son tan largos los recorridos en ciclo ruta que incluso son empleados para generar publicidades itinerantes de proyectos inmobiliarios, tal y como puede observarse en la siguiente fotografía.

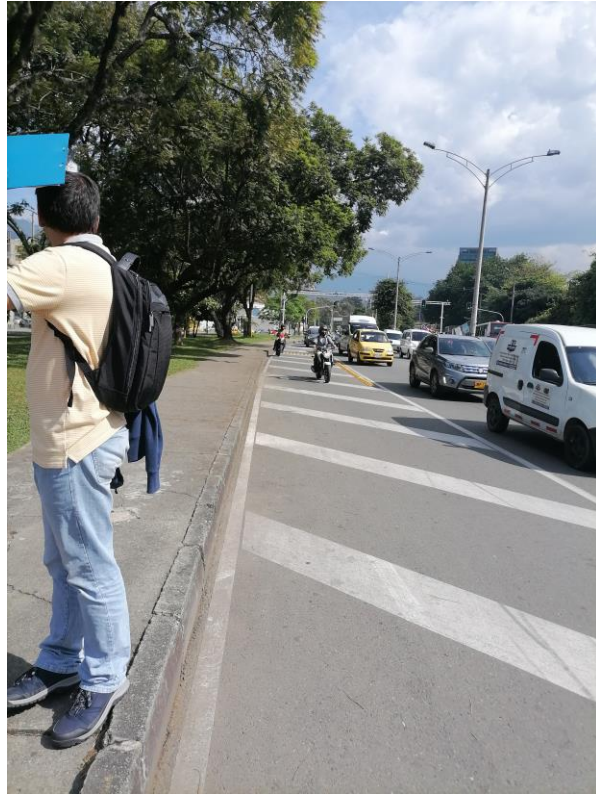
El déficit espacial es tan marcado que incluso se destina un carril vehicular para advertir que no se puede circular por ese carril por medio de un achurado para definir áreas de no uso para el tránsito, que ocupa un espacio superior a una cuadra. Pese existir esa amplia y visible zona demarcada es común que el modo de viaje en motocicleta, transgreda dicha prohibición y circule en la zona demarcada, ubicándose como un factor de riesgo y como una conducta normalizada, socialmente admitida e ignorada o castigada con poco rigor desde el sistema normativo vigente.

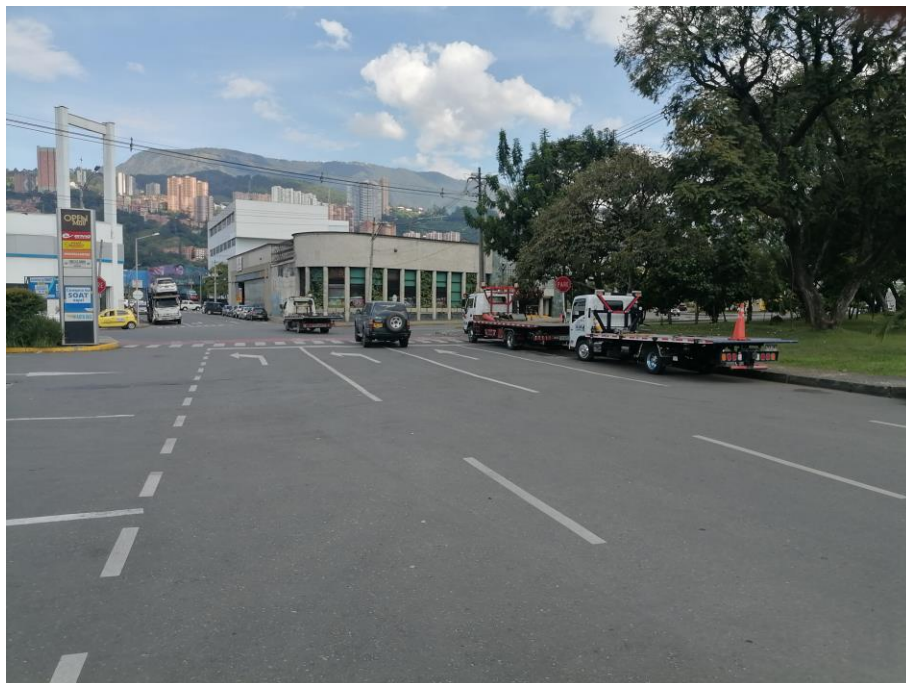
A escasos metros de la zona anteriormente referida, se configura un nuevo espacio deficitario, que no fue usado durante el tiempo de observación por ningún modo de viaje, al menos no para ejercer su movilidad (con excepción de algunos vehículos que realizaron procedimiento de tanqueo en la gasolinera contigua). En la siguiente fotografía se evidencian 5 carriles inutilizados, en cuyo extremo superior derecho se encuentran dos cama-bajas parquées.

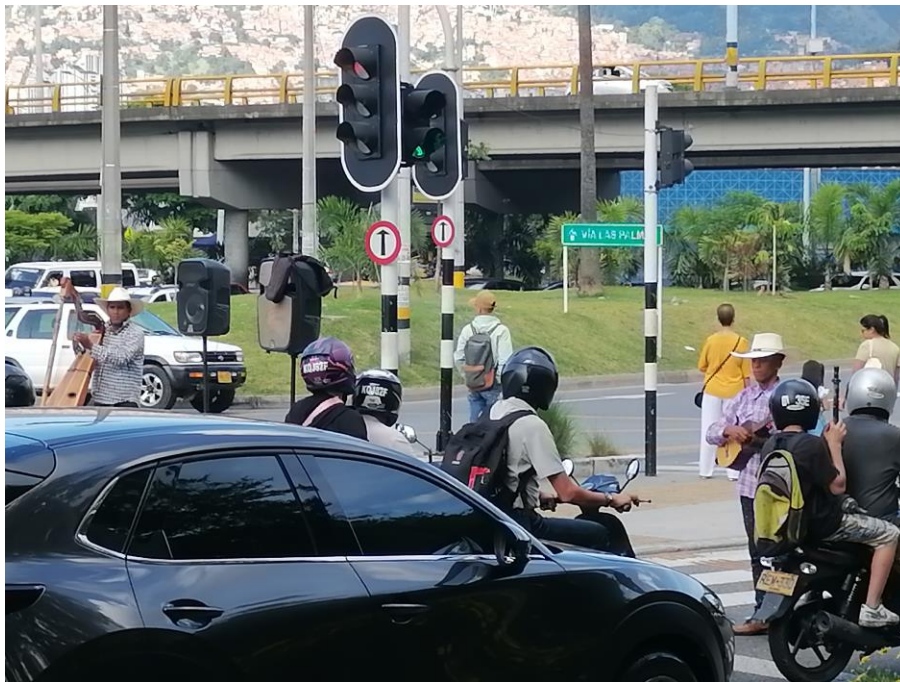
Justo antes del acceso al sitio, se evidencia una intersección vial de gran afluencia, con una riqueza de interacciones viales, sociales y económicas micro-focalizadas en dicho segmento. Además de ser un lugar de tránsito, dicha intersección expresa diversos fenómenos de ciudad, materializados en una actividad económica de arte urbano, protagonizado por población migrante venezolana que interpretaba música llanera en el cruce semafórico. Ello nos da muestra de una situación de clase, que implica una actividad de rebusque como resultado de un ejercicio de movilidad mayor al de la escala de ciudad y que representa la migración humana vinculado a contextos políticos y económicos globales. Dicha actividad, denota un dialogo vial e intercultural que expresa la conservación de tradiciones culturales exógenas en torno a la música traídas a diálogo en un nuevo contexto que además se da en un escenario de tránsito.

En la imagen anterior se ve como algunas motocicletas observan y oyen a los músicos, situando sus vehículos ligeramente sobre la cebrada peatonal sobre la cual se encuentran ubicados los artistas. Este cruce adquiere pues usos de apropiación diferentes a los destinados a nivel de diseño, en este caso: sitio de trabajo de manera simultánea al cruce peatonal. De igual forma, se puede inferir que, como es común en otros escenarios, los vehículos con motor sobrepasarían la zona de cruce peatonal, de no encontrarse allí los músicos. Lo anterior refiere una forma de regulación involuntaria en el uso de los espacios de ciudad y su normativa.

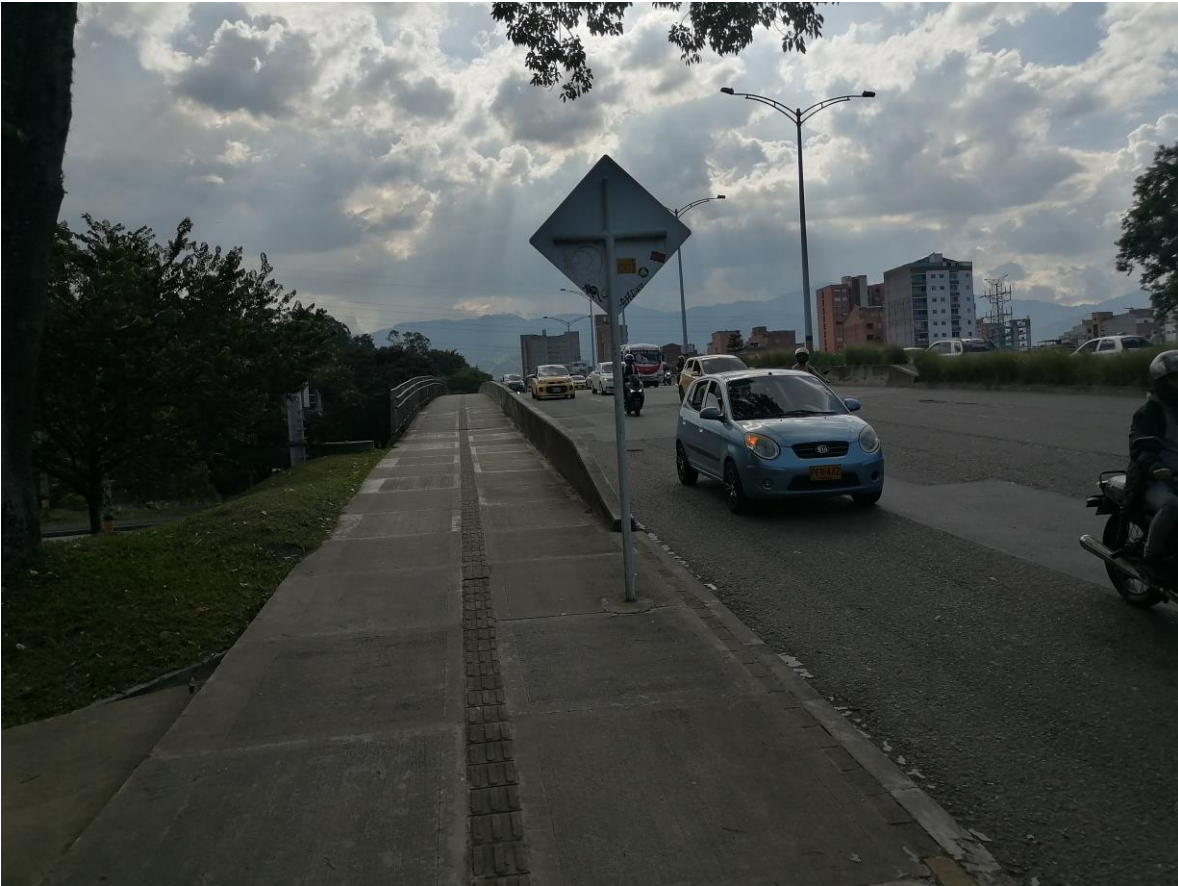
Una vez en el punto priorizado (contiguo al antes referido). La dinámica cambia considerablemente y se identifica un reducido uso peatonal y una movilidad mayormente fluida entre vehículos con motor que circulan en un espacio cuyo diseño está volcado para el usufructo de dichos modos de viaje, evidenciando una escasa afluencia y un sobre-espacio

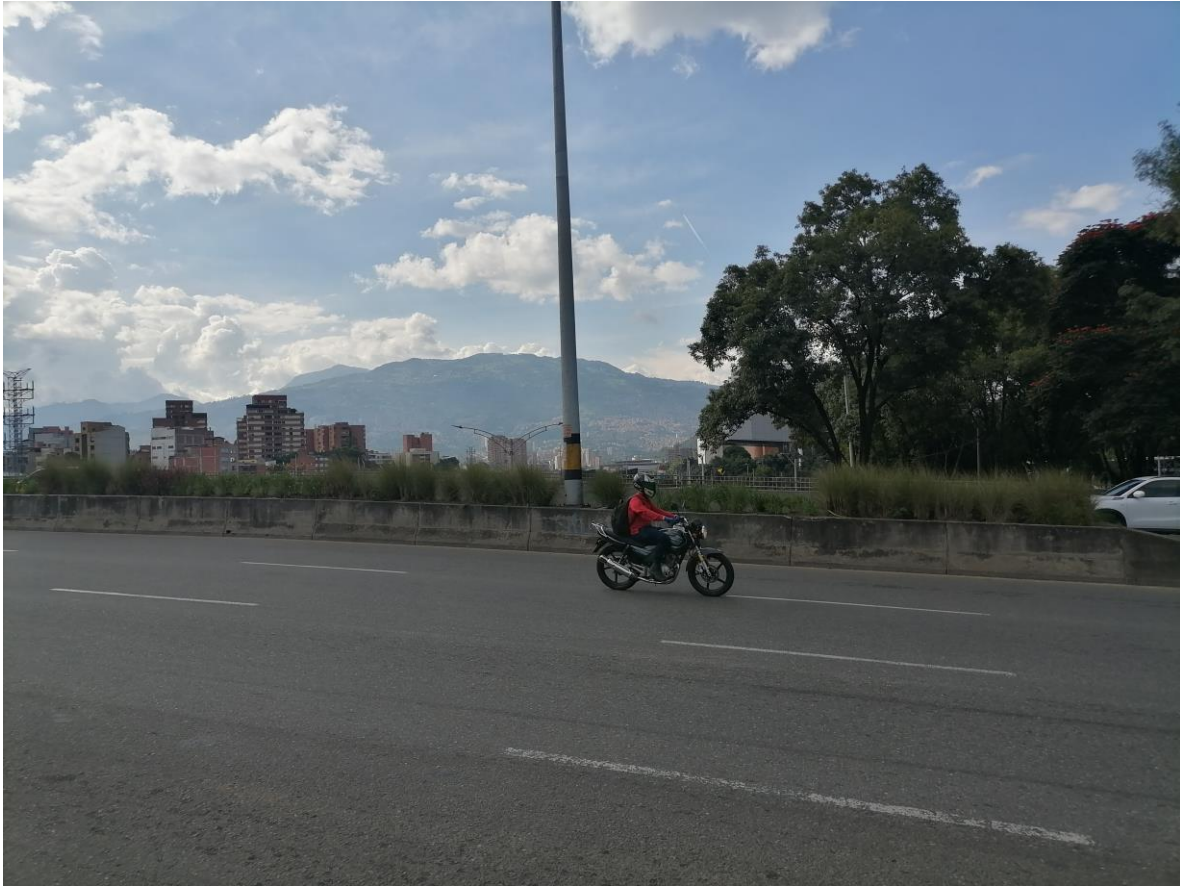
Como se mencionó, el espacio tiene un diseño en función de los autos y motos, pero no siendo suficiente con la marginalización de otros modos de viaje, se puede apreciar en la imagen anterior un Jersey sobre el cual hay una barrera verde tipo gramínea de largas longitudes, que bajo la premisa de seguridad, excluye el paso peatonal, obligando al transeúnte a realizar recorridos extras o redoblar su riesgo al cruzar por una zona que siendo insegura de por sí, hace más complicado un cruce al que se puede ver obligado peatón por motivos de optimización del tiempo, urgencia o “practicidad”.

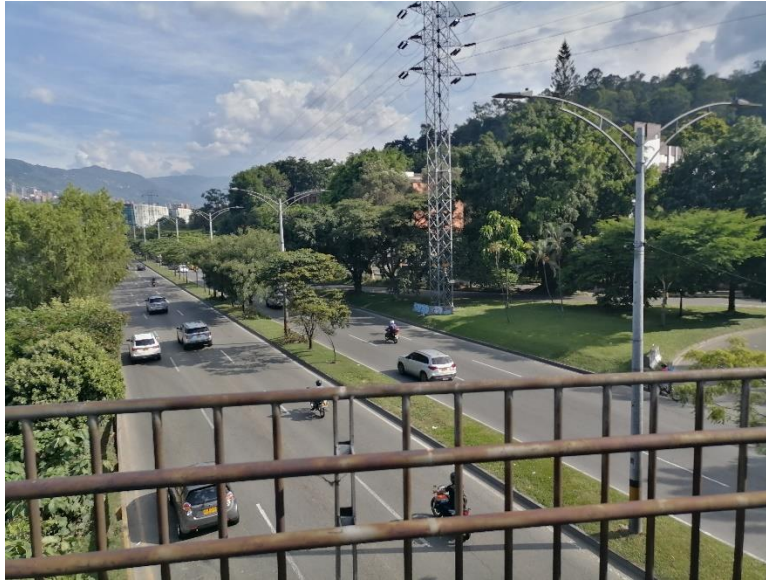
A la hora de la observación desde la vista ofrecida desde el puente hacia la regional, se observa una autopista de flujo continuo y descongestionado y con ausencia total de modos de viaje alternativos, disposición de ciclo rutas o andenes, reforzando la idea anteriormente expuesta sobre la precarización de los espacios para peatones y ciclistas y denotando una clara expresión de la pérdida de la ciudad para las personas y el ofrecimiento de la misma para los automóviles, tal y como puede evidenciarse en el a siguiente fotografía.

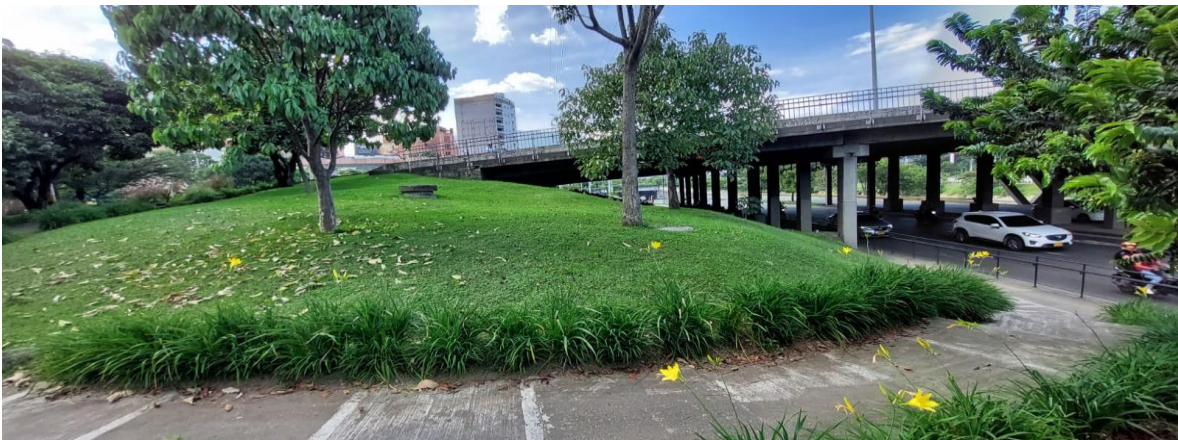
Inmediatamente debajo del puente de la av. 33 con regional, se encuentra dispuesto un escenario con un diseño poco funcional e incluso inútil, ya que se trata de un sendero peatonal que da la vuelta sobre sí mismo, sin conducir a ningún lugar y que refuerza su despropósito con el aditamento de una arquitectura hostil, se trata de una formación de rocas puntiagudas que fueron acondicionadas en el sitio de intersección entre el puente y el sendero circular, con el único propósito aparente de evitar que la población en situación de calle lo utilice como espacio de refugio. Esto es importante señalarlo ya que, si bien se ha marginalizado a las personas en general del uso de las calles, dicha realidad se exagera en este caso para los habitantes de calle, lo cual representa una vulneración a la dignidad humana.

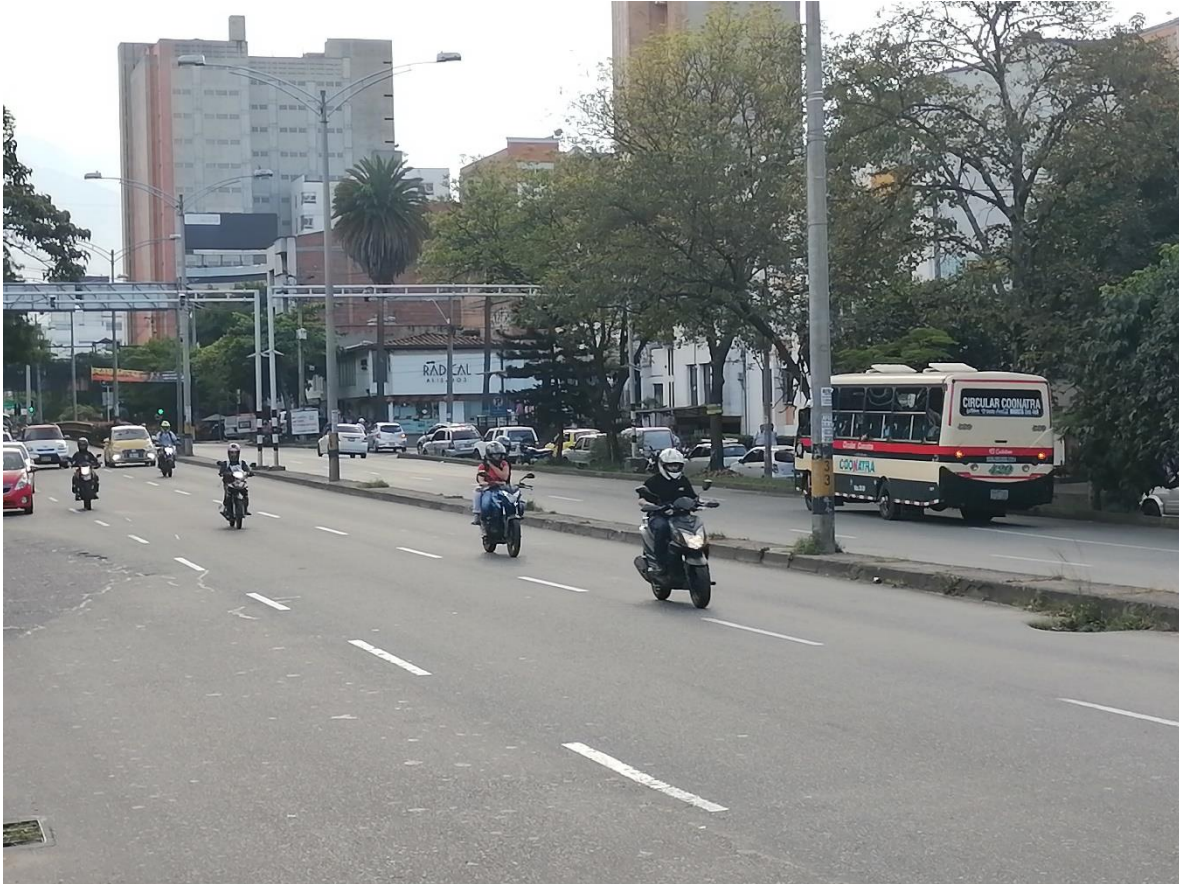
Sobre el puente, ingresando a la calzada de la av 33, se observaron dinámicas de flujo vehicular como las señaladas anteriormente y se sostiene la precarización del uso seguro para modos de viaje alternativos y que se soportan en la ausencia visible de estos modos de viaje en la captura fotográfica del momento.

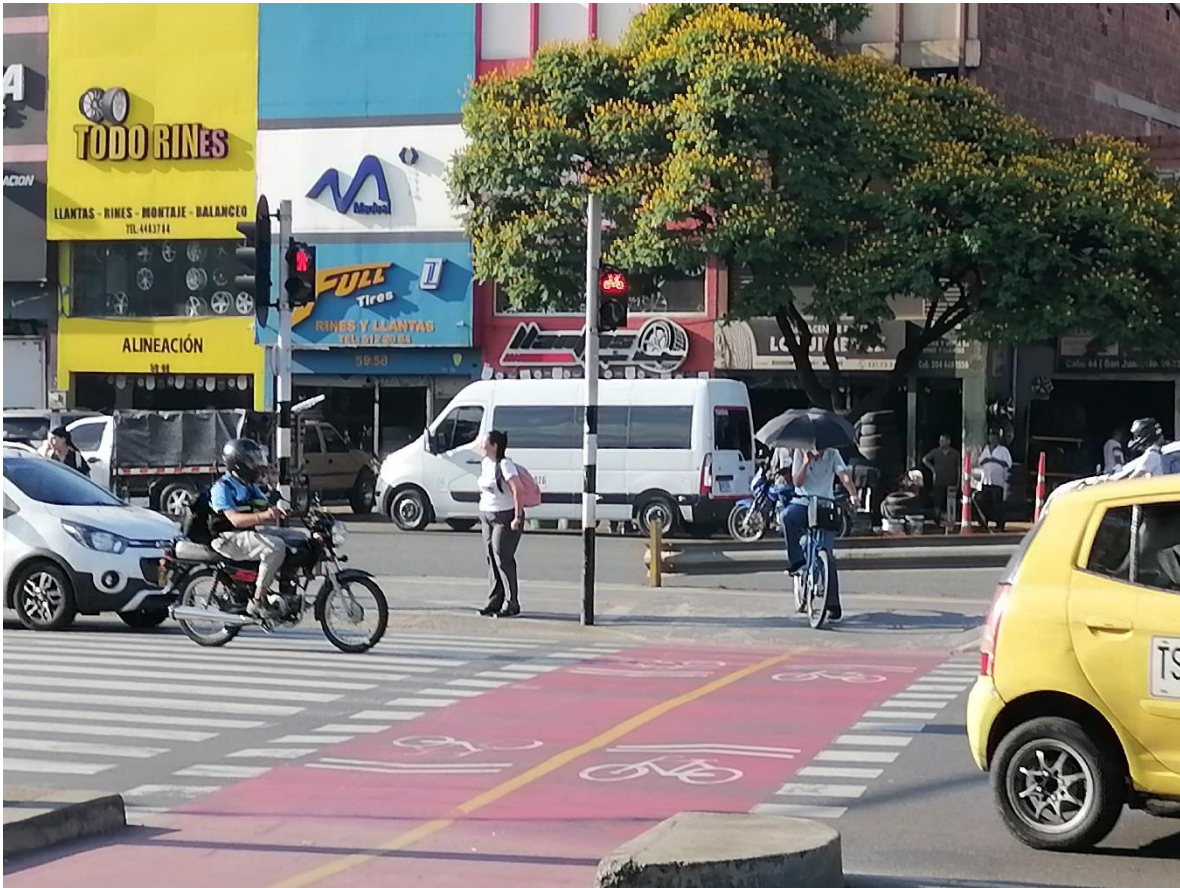
Como una primera peculiaridad se observó en el área de ciclorruta de San Juan, un ciclista que se protegía del sol con un paraguas al tiempo que se movilizaba en su bicicleta, lo anterior es una acción riesgosa, sí, pero sobretodo, es una respuesta al entorno: no existe arborización en los trayectos y esa termina siendo la única alternativa para protegerse del factor climático.

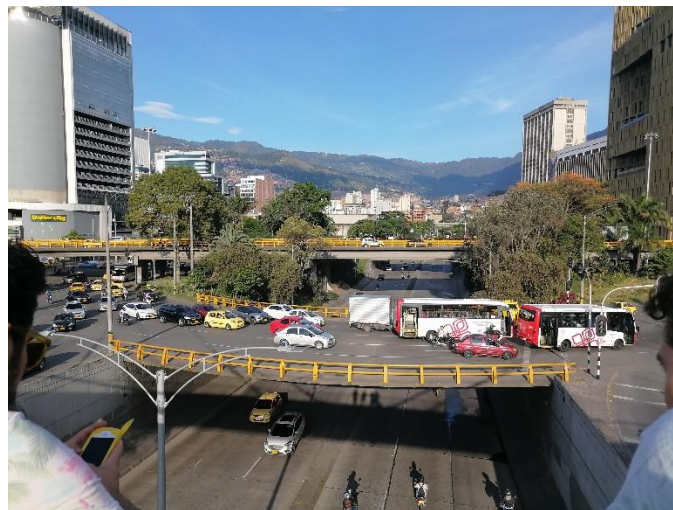
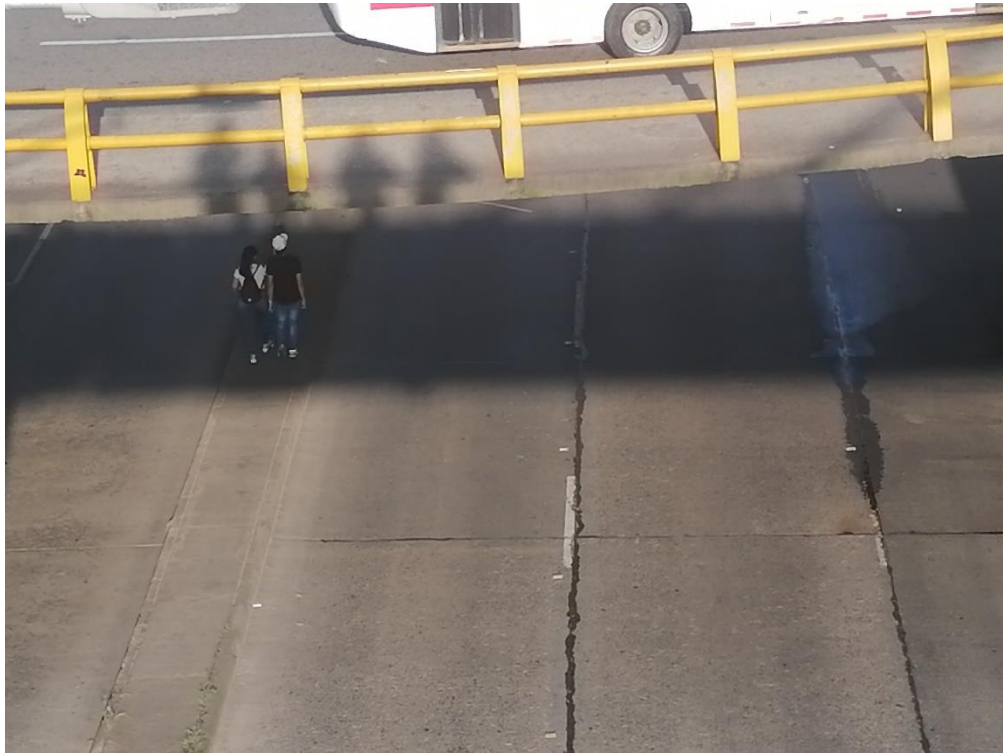
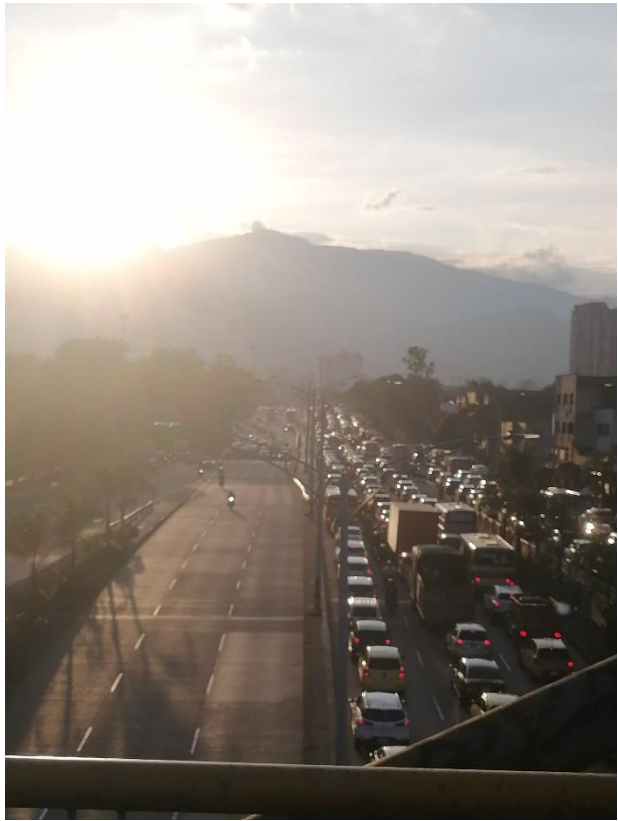
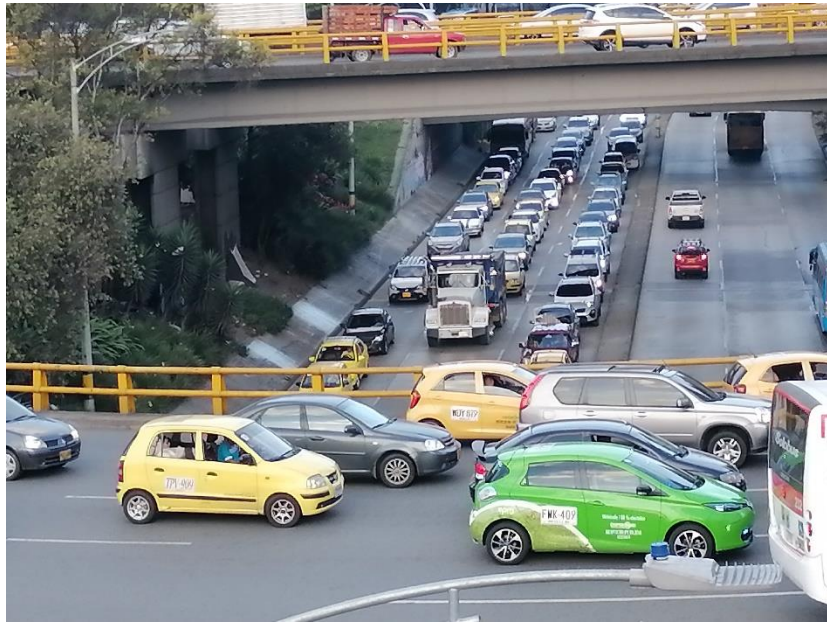
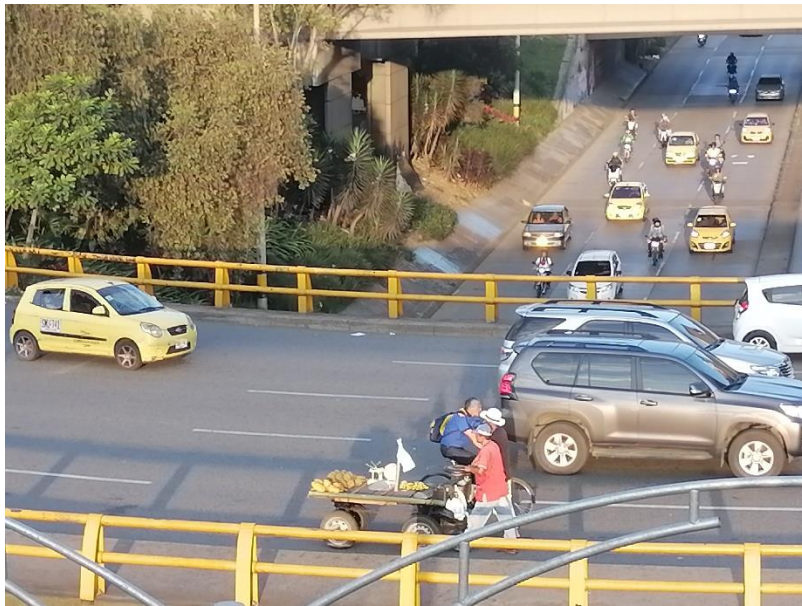
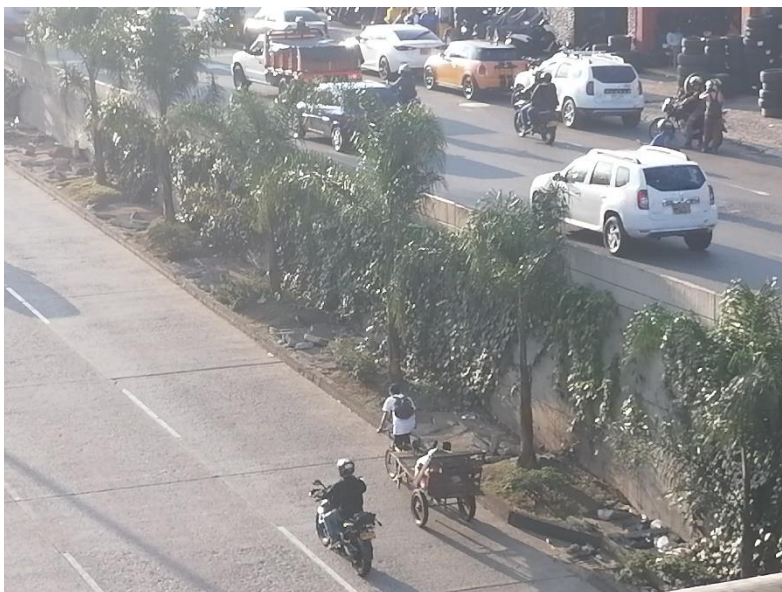
Ausencia de andenes, riesgo para transeúntes, extra-recorridos en modos de viaje alternativos, falta de conducción desde el diseño a espacios de velocidad reducida, siguen siendo una constante en este y otros puntos de la ciudad de Medellín. No obstante, de la mano de una mayor congestión vehicular, se pudo evidenciar durante esta visita algunas respuestas conductuales a esos factores problemáticos antes mencionados, que se expresan no solo en líneas de deseo, utilización de espacios no diseñados como andenes para el tránsito de peatones u otros modos de viaje sin motor, tal y como puede apreciarse en la siguiente secuencia de fotografías.

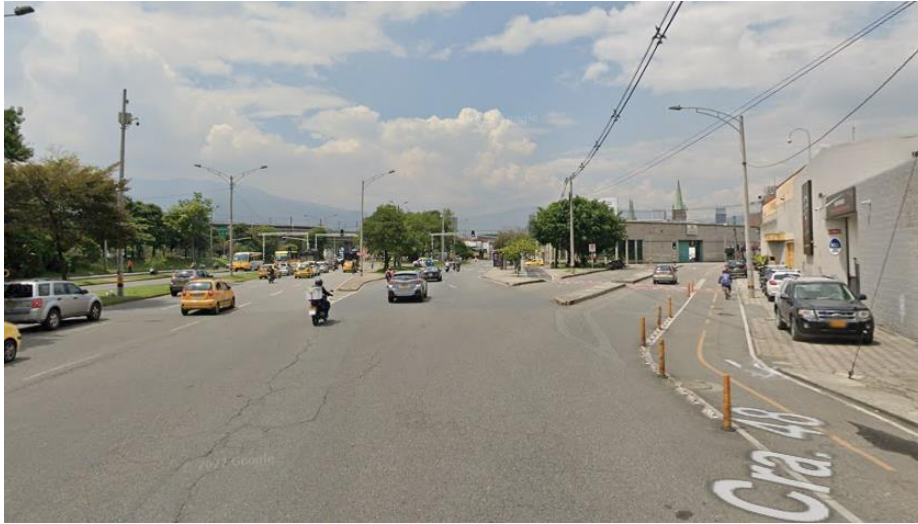
1. Como se ha evidenciado en otras visitas e informes, la Cra 48 sentido S-N entre calles 30 y 31 pasa de una calzada a cuatro sin señalización previa lo que puede generar distracción o confusión en los conductores.

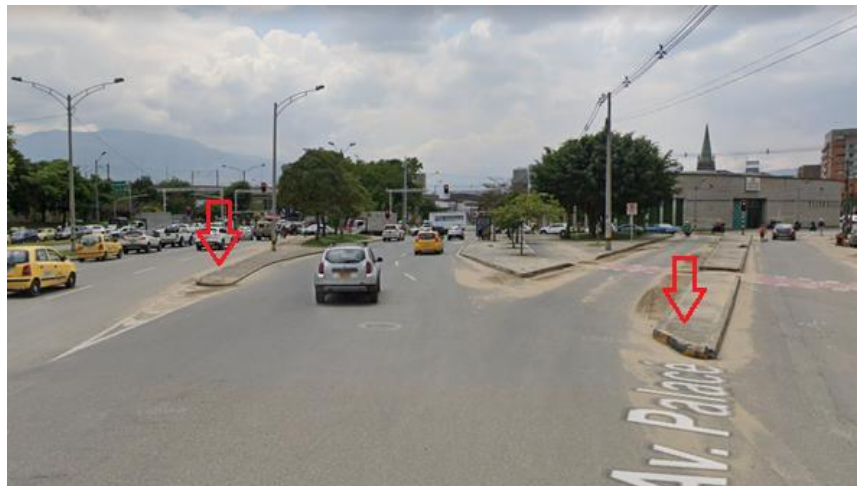
4. Durante el recorrido fue posible observar varias personas caminando por los separadores (flechas rojas) hasta donde estos finalizan (justo donde la calzada se parte en cuatro); allí no existe semáforo o paso peatonal alguno, por lo cual cruzan la calle corriendo, y se trata de una calzada bastante amplia.

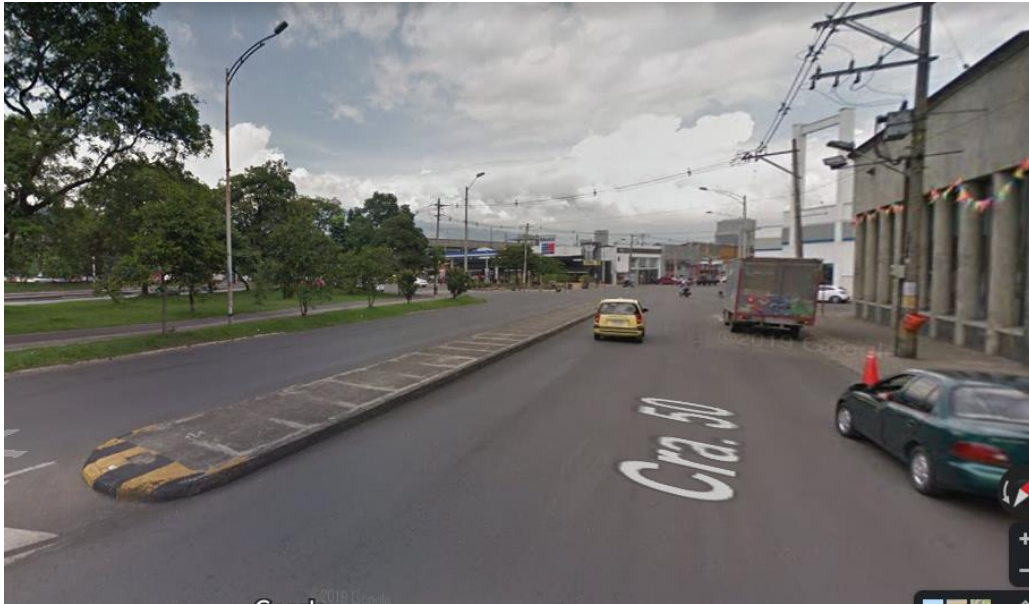
5. Se observó una alta velocidad de circulación en los buses, incluso más alta que la de los vehículos particulares.
6. Frente a Tierragro, pasando la calle 31, se encuentra un separador que actualmente no tiene razón de ser, toda vez que separa una vía en dos calzadas que tienen el mismo sentido y se vuelven a encontrar pocos metros más adelante. No se le ve ninguna funcionalidad actual, y sí puede ser un desencadenante de siniestros.

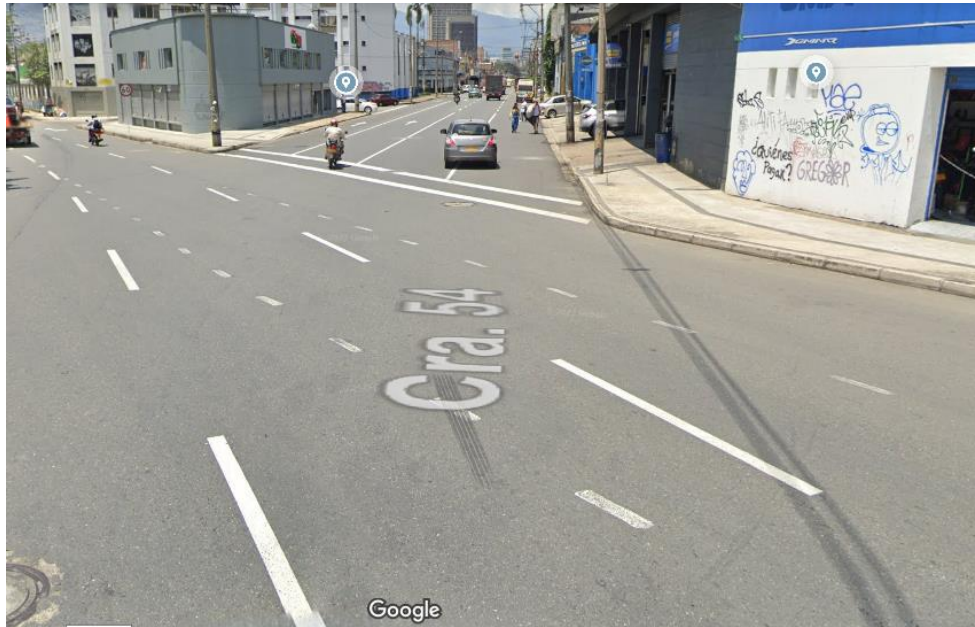
10. En este mismo punto se observan señales confusas en la señalización horizontal, con líneas blancas discontinuas diferentes pintadas unas encima de otras. Adicionalmente, en ese cruce no hay paso peatonal señalado.

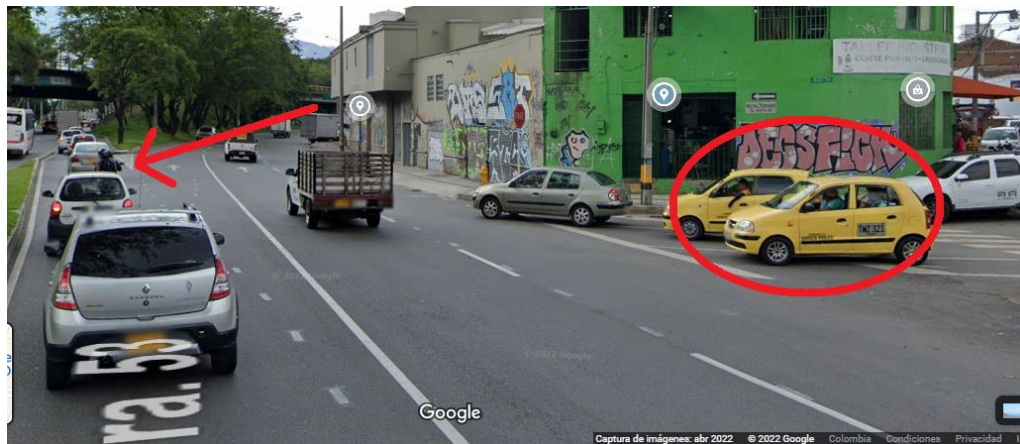
11. En la esquina de la Calle 34 hay flechas en los tres carriles que indican que se debe girar a la derecha (para tomar la Av. del Ferrocarril), pero es habitual que los vehículos hagan caso omiso y crucen la línea continua invadiendo los demás carriles para tomar la Regional. Durante el momento que duró la observación se evidenció eso con casi todos los vehículos que venían de la Calle 34, e incluso uno de ellos generó un trancón y varias motocicletas que iban a alta velocidad estuvieron cerca de colisionar con dicho vehículo.
