Contrato No. 4600051633 DE 2013
**CONSULTORÍA Y ASESORÍA TÉCNICA A LA
ALCALDIA DE MEDELLIN EN EL CASO DEL
COLAPSO DEL EDIFICIO SPACE EN MEDELLÍN Y
SOBRE EL ESTADO Y SEGURIDAD DE OTRAS
EDIFICACIONES EN LA CIUDAD**

INFORME FINAL - FASE III

CONCEPTO TÉCNICO EN RELACIÓN A LAS CAUSAS MÁS PROBABLES DEL COLAPSO DEL EDIFICIO SPACE

Universidad de los Andes
Facultad de Ingeniería

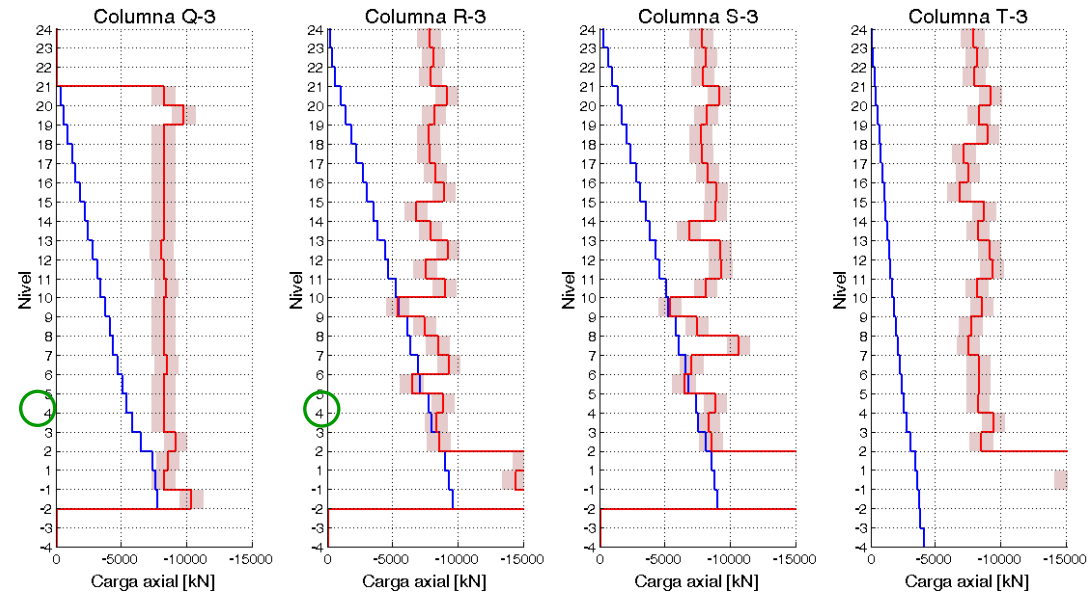
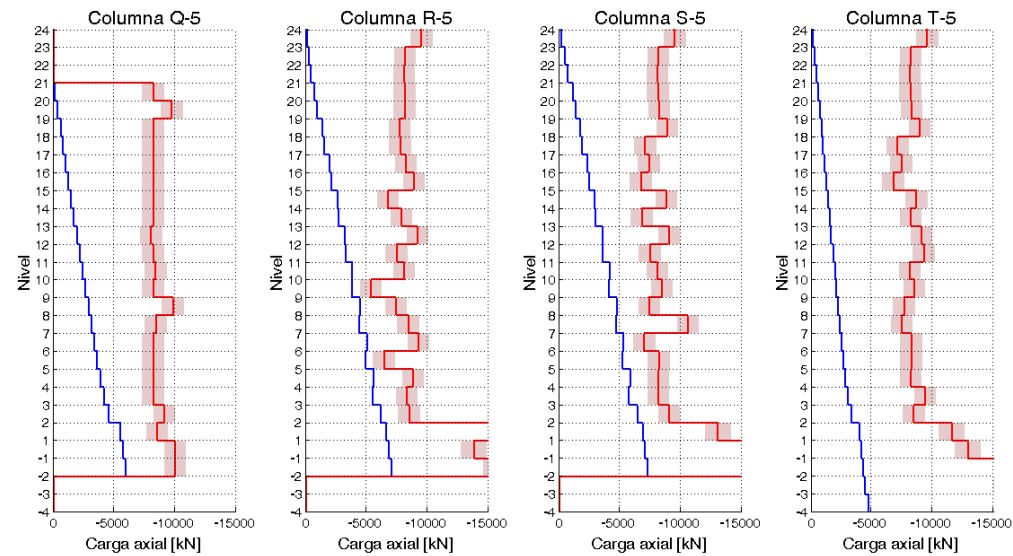
Estado 1: edificación al final de la construcción sin considerar ninguna de las patologías

Figura ;Error! No hay texto con el estilo especificado en el documento.-10 Carga axial Etapa 6 – Columnas Eje 3

Figura ;Error! No hay texto con el estilo especificado en el documento.-11 Carga axial Etapa 6 – Columnas Eje 5

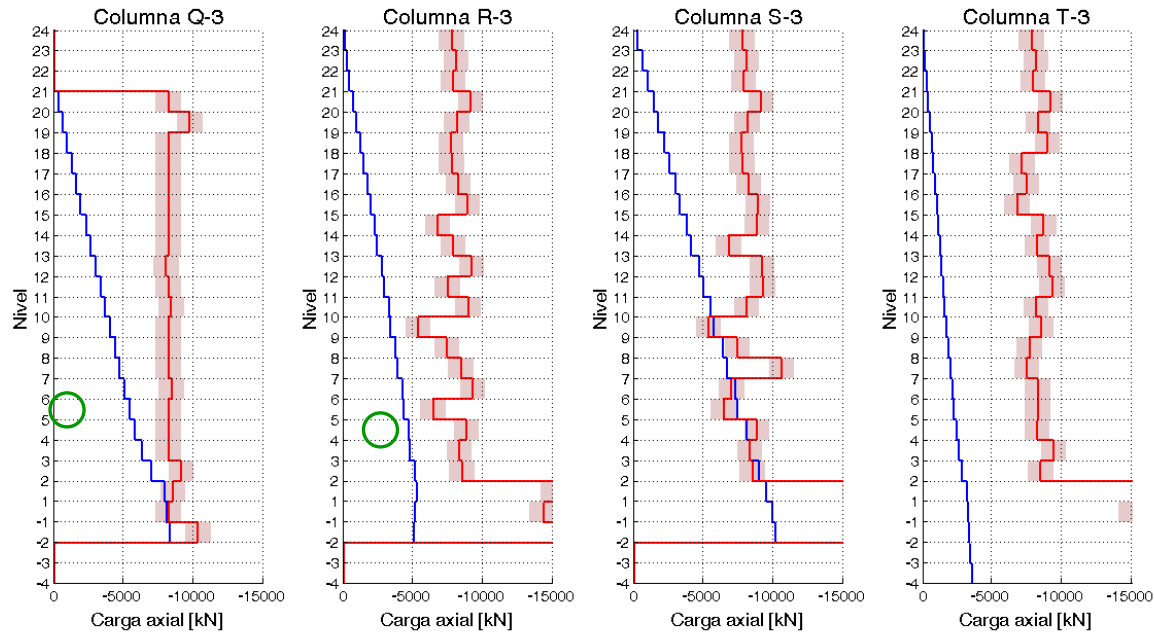
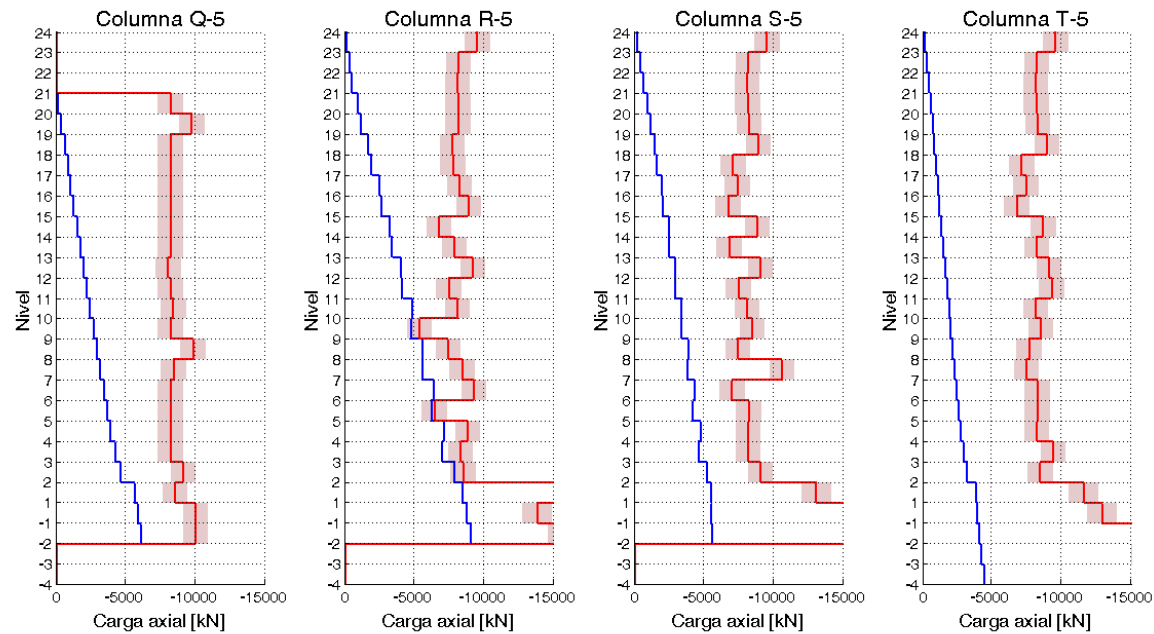
Estado 2: edificación con los asentamientos diferenciales registrados el día 11 de octubre de 2013, momento en el cual se registra la falla de la columna S3 entre los pisos 4 y 5.

Estado 2: edificación con asentamientos diferenciales medidos el 11 de octubre de 2013

Figura ¡Error! No hay texto con el estilo especificado en el documento.-14 Carga axial Etapa 6 – Columnas Eje 3

Figura ¡Error! No hay texto con el estilo especificado en el documento.-15 Cargas axial Etapa 6 – Columnas Eje 5

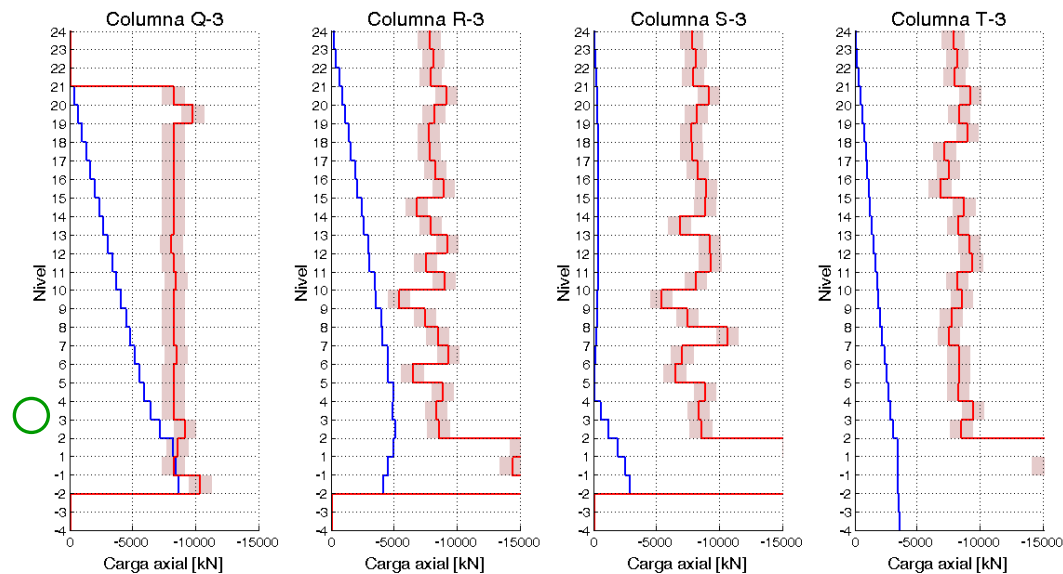
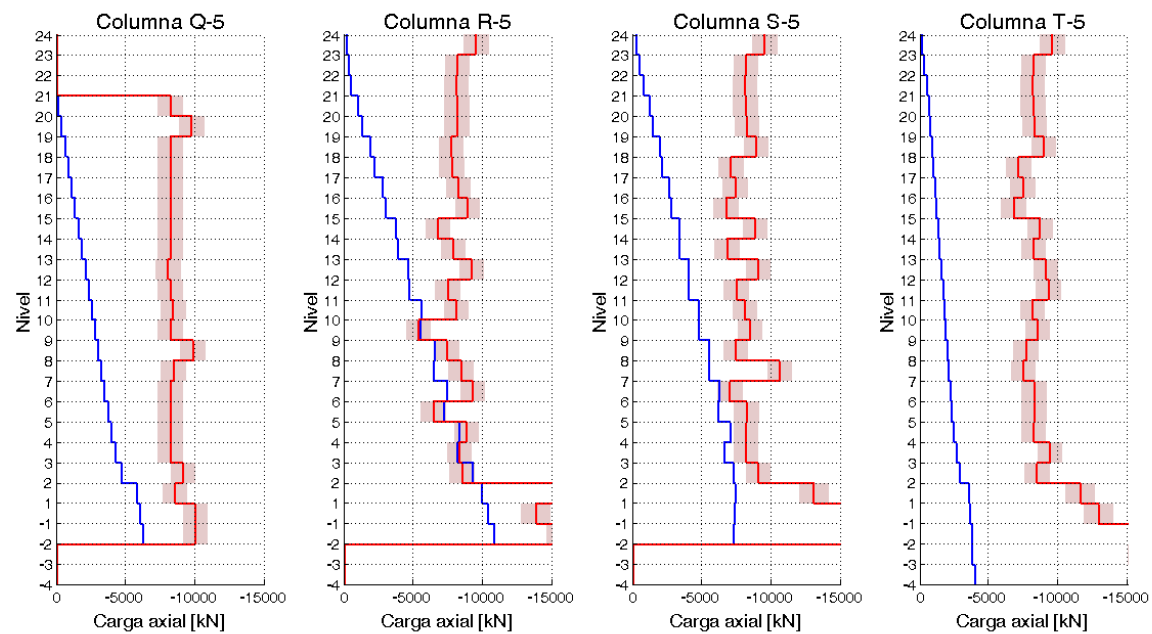
Estado 3: edificación en el estado previo al colapso una vez fallada la columna S3.

Estado 3: edificación con columna S-3 en estado de falla

Figura ¡Error! No hay texto con el estilo especificado en el documento.-16 Cargas axial Etapa 6 – Columnas Eje 3

Figura ¡Error! No hay texto con el estilo especificado en el documento.-17 Cargas axial Etapa 6 – Columnas Eje 5

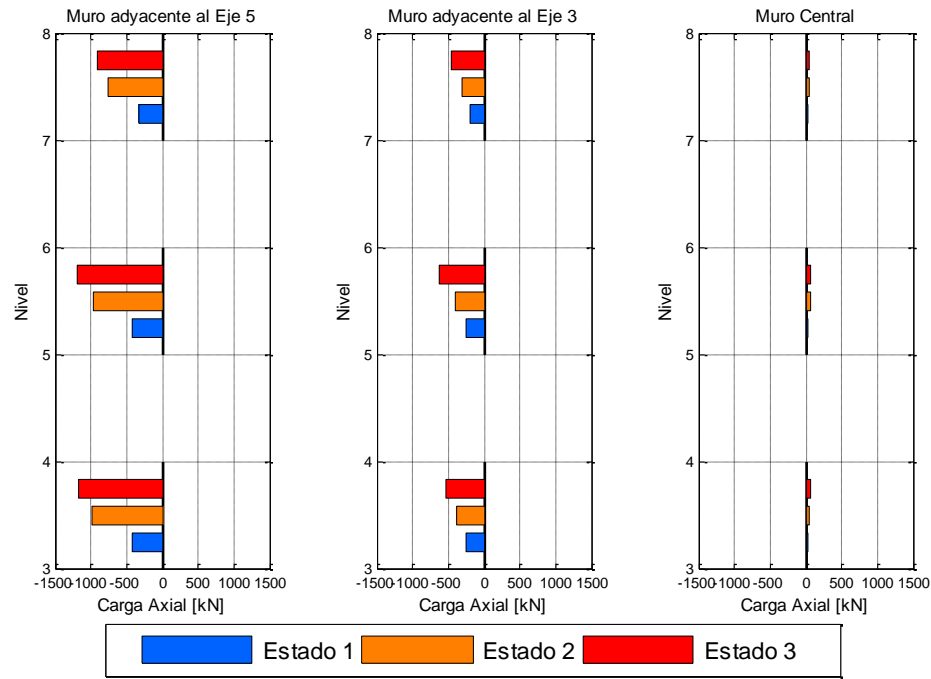
Figura *¡Error! No hay texto con el estilo especificado en el documento.* -18 Cargas axiales en muros de mampostería para los Estados 1, 2 y 3 - Muros Eje R

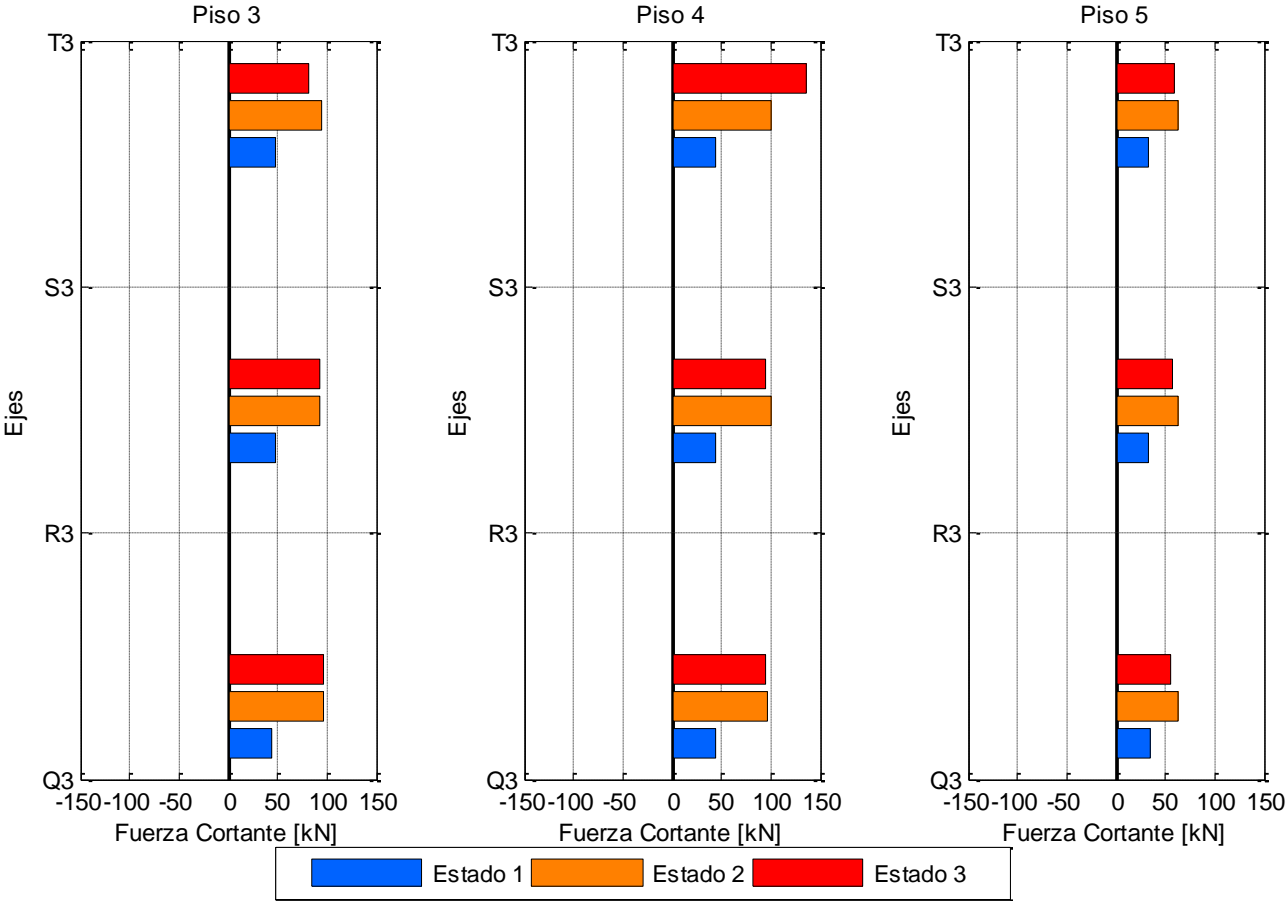
Figura ¡Error! No hay texto con el estilo especificado en el documento.-20 Fuerza cortante en vigas longitudinales adyacentes a columnas R3 y S3

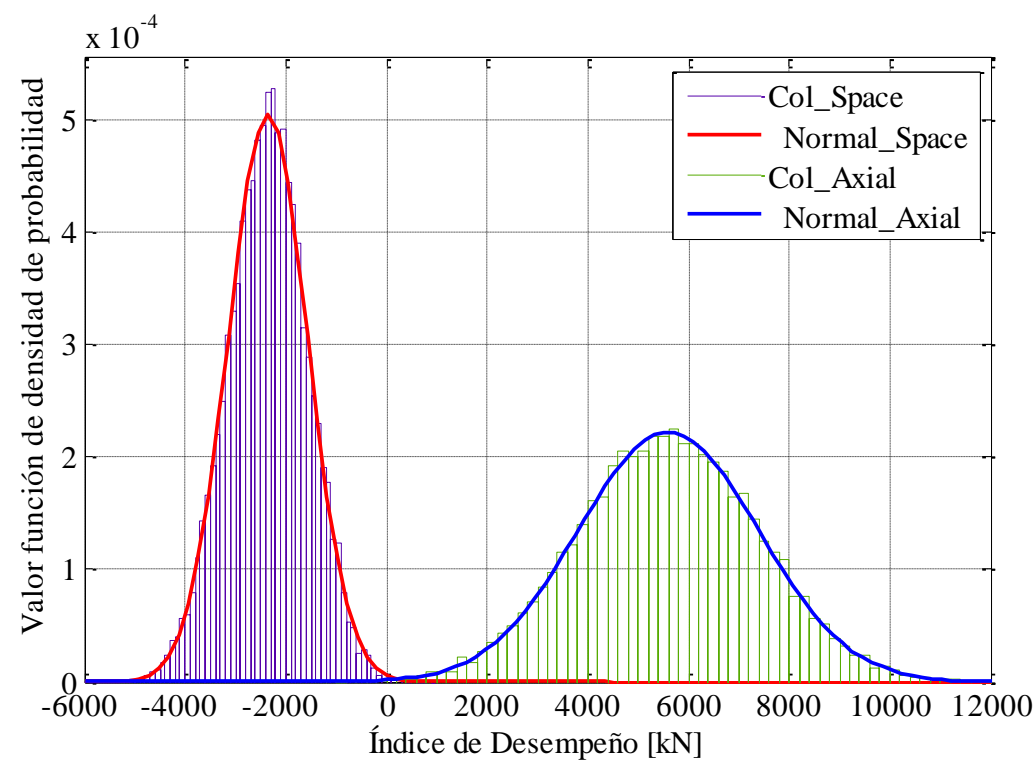
Figura *¡Error! No hay texto con el estilo especificado en el documento.-21 Comparación índices de desempeño*

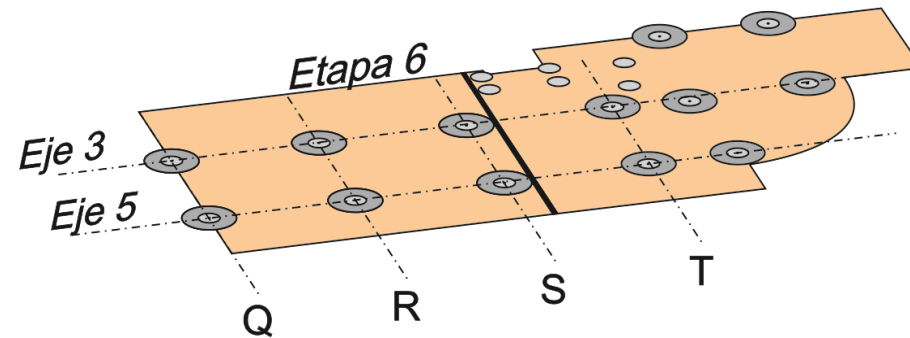
Figura 24 Vista en planta del sistema de cimentación de la Etapa 6

- 4) La ausencia de base ensanchada en el pilar R3 disminuyó su capacidad de carga de manera dramática acercándola a la carga aplicada sobre dicho pilar y en consecuencia acercándola a una condición de falla.

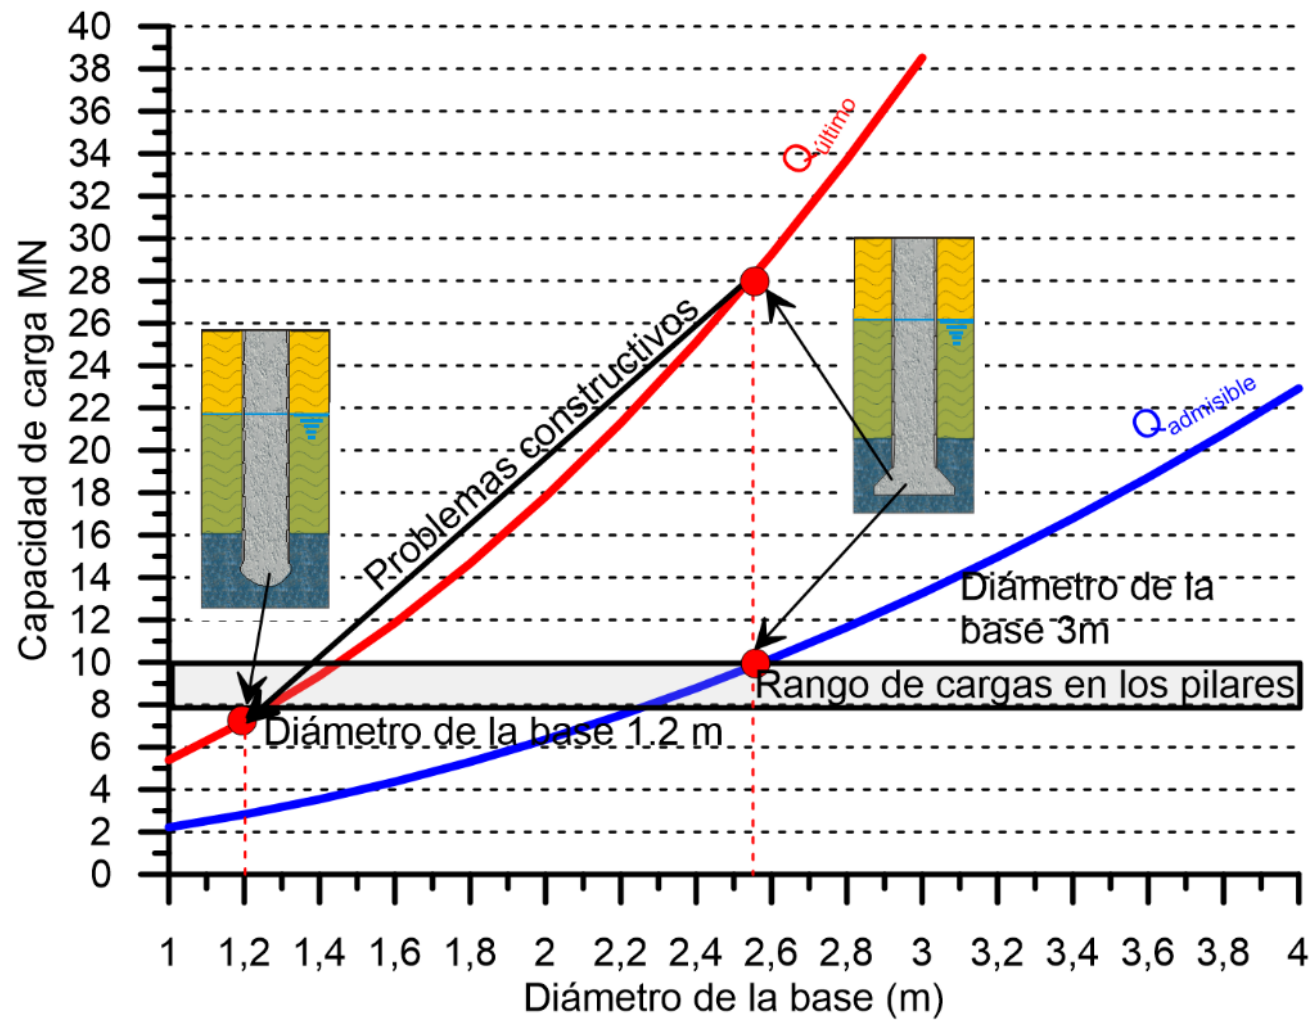
Figura *¡Error! No hay texto con el estilo especificado en el documento.-29* Capacidad de carga para 1.2 metros de diámetro del fuste y diferentes diámetros en la base

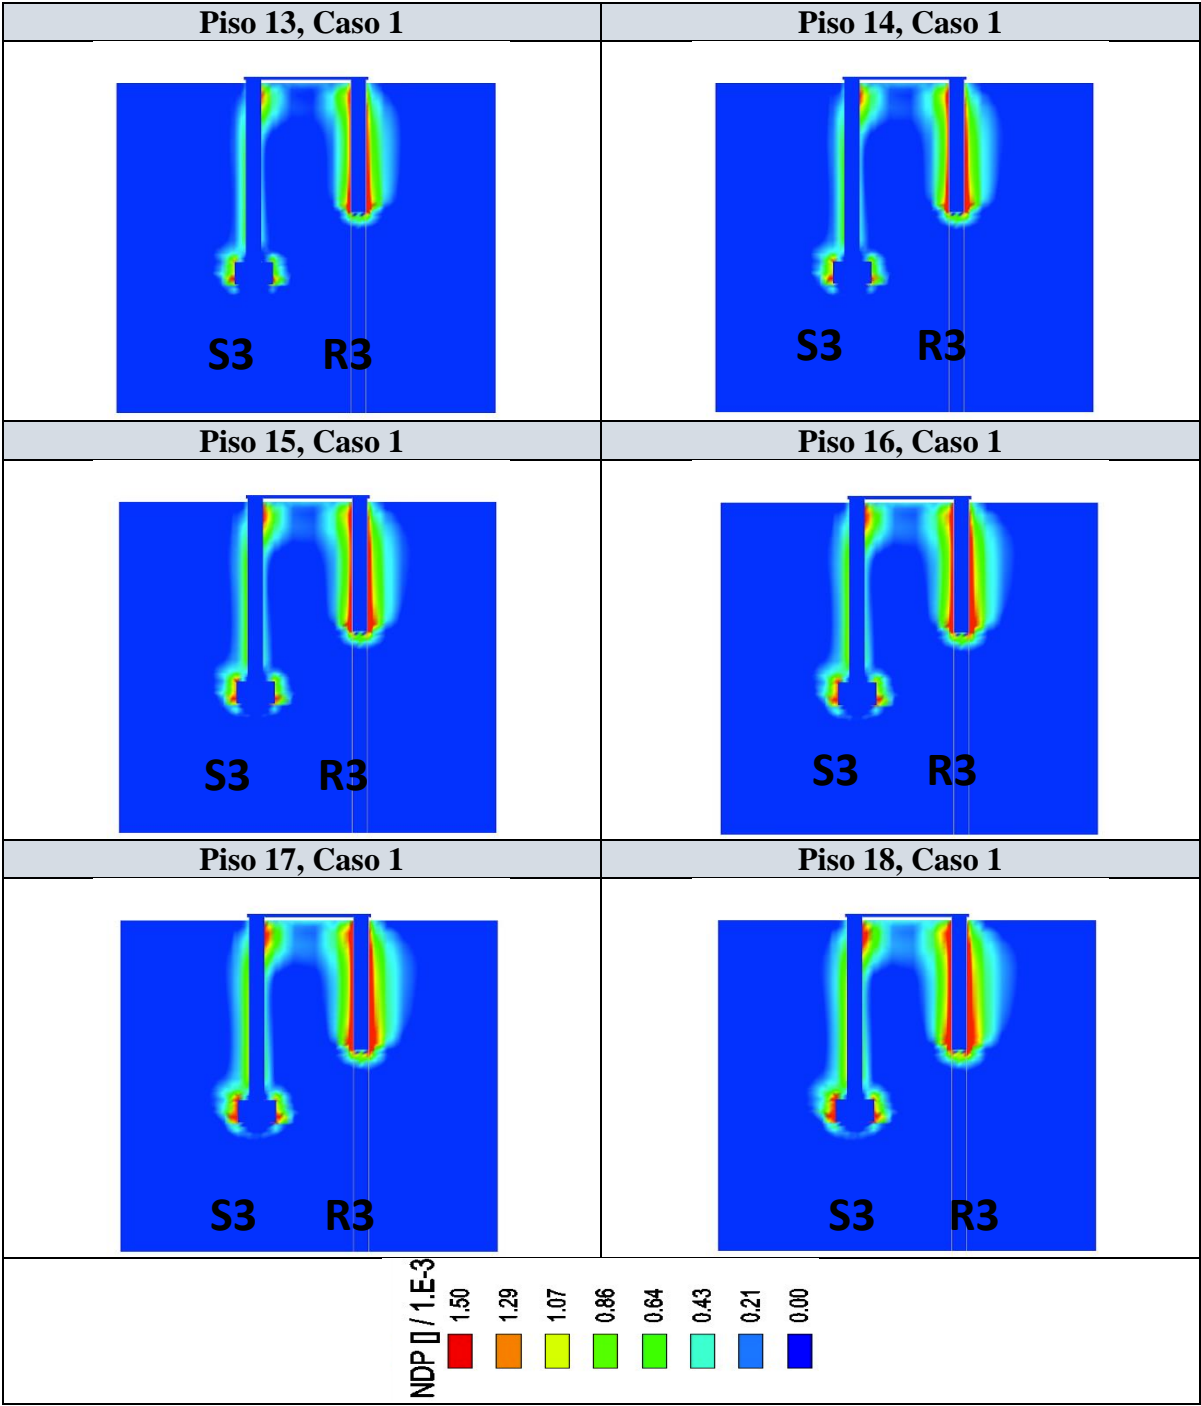
Figura ¡Error! No hay texto con el estilo especificado en el documento.-32 Resultados del análisis numérico Caso 1, piso 13-18
