**PROYECTO “ESTUDIOS DE AMENAZA, VULNERABILIDAD Y RIESGO DE DETALLE
PARA LOS POLÍGONOS DE BARRIOS SOSTENIBLES EN EL MUNICIPIO DE
MEDELLÍN”**

**INFORME DE AMENAZA, VULNERABILIDAD Y RIESGO POR
MOVIMIENTOS EN MASA, INUNDACIONES Y AVENIDAS
TORRENCIALES
POLÍGONO VILLA TURBAY**

MAYO DE 2018

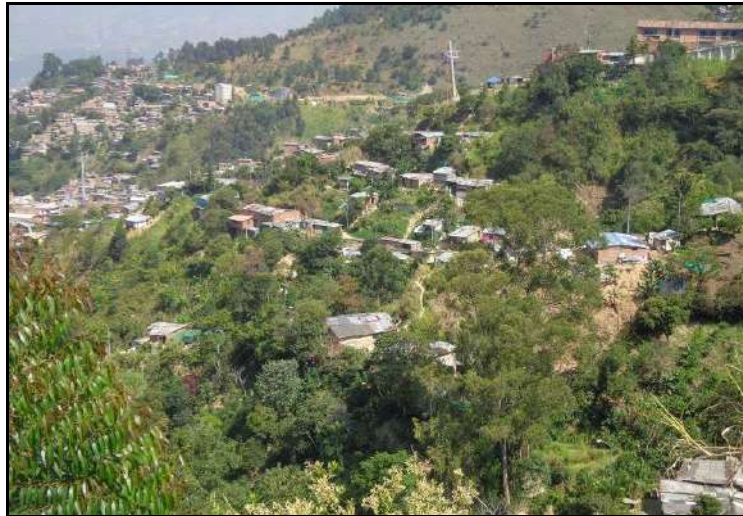
Figura 4. Panorámica general de la zona baja Polígono Villa Turbay

La Zona 2 se destaca por pertenecer a la zona urbana donde el uso del suelo esta principalmente destinado al desarrollo urbanístico y residencial (Mapa 4 y Figura 4). En esta zona, aproximadamente el 80% del área se encuentra ocupada por viviendas, incluso gran parte de este urbanismo se concentra en las zonas de drenajes que atraviesan el polígono como es el caso del cauce de las quebradas La Mica y La Mica1 donde viviendas del Polígono Villa Turbay se encuentran sobre los cauces de estas.

La zona baja presenta laderas de pendientes que varían predominantemente entre altas a muy altas con inclinaciones desde 15° hasta más de 30°. Específicamente en el polígono Villa Turbay las mayores pendientes se concentran sobre la margen derecha de la Quebrada La Castro afluente que atraviesa el polígono en su parte baja.

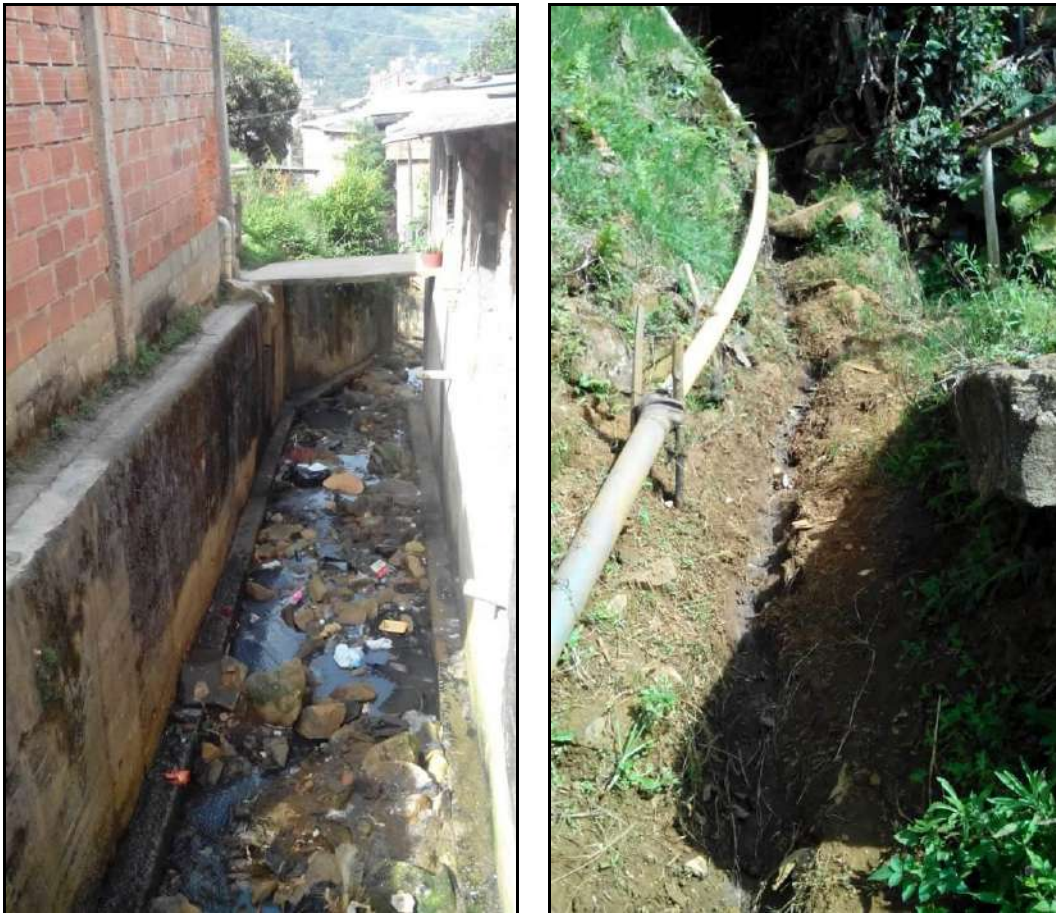
Figura 5. Panorama de las condiciones de las quebradas La Mica y La Sopera el interior del Polígono Villa Turbay

En la Figura 5 se muestra un panorama general de las condiciones de los drenajes que se tiene actualmente en la zona específica de Villa Turbay. En la Figura 5 se observa algunos puntos de interés de los afluentes que cruzan la zona de este polígono y donde se observa el urbanismo y manejo de desechos sobre los drenajes.

polígonos, pues se identificaron cicatrices de movimientos en masa y cárcavas, principalmente en las márgenes de la quebrada San Antonio y la Quebrada La Castro incluidos sus afluentes. Igualmente el análisis hidráulico cobra importancia para el polígono de Villa Turbay, debido a la presencia de procesos morfodinámicos sobre las márgenes de las quebradas La Mica y La Sopera.

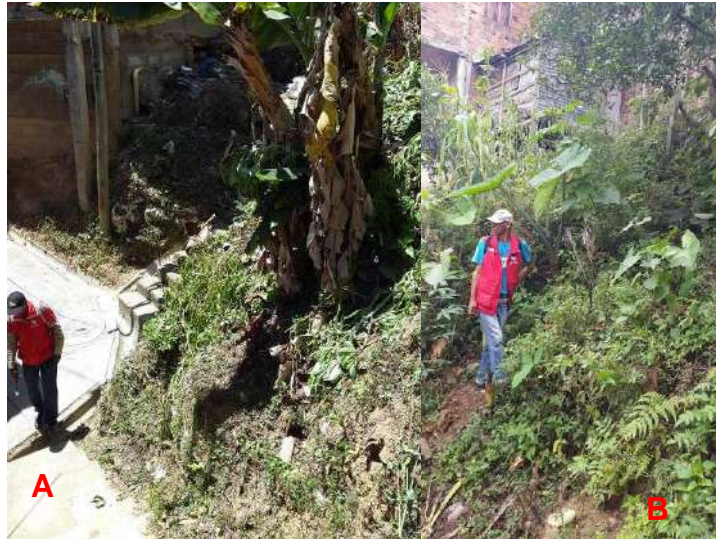
Figura 6. Lleno antrópico. A) En la estación MAD03-VT. B) En la estación MAD106-U-EPVT

El primero, localizado más hacia el sur, se encontró en la perforación P-VT-PR-22 (Figura 8) y estación de campo MAD106-U-EPVT con un espesor de 16 m (Figura 6). El material presenta un tamaño de grano limoso con arenas, de color café oscuro y pardo amarillento, húmedo a seco, de consistencia dura y tenacidad media. Algunos fragmentos se deshacen fácilmente. Los materiales antrópicos corresponden a fragmentos de ladrillo, vidrio y plástico. Se trata de un material muy heterogéneo, el cual tiene variaciones en la consistencia y en el tamaño de grano a lo largo de la perforación.

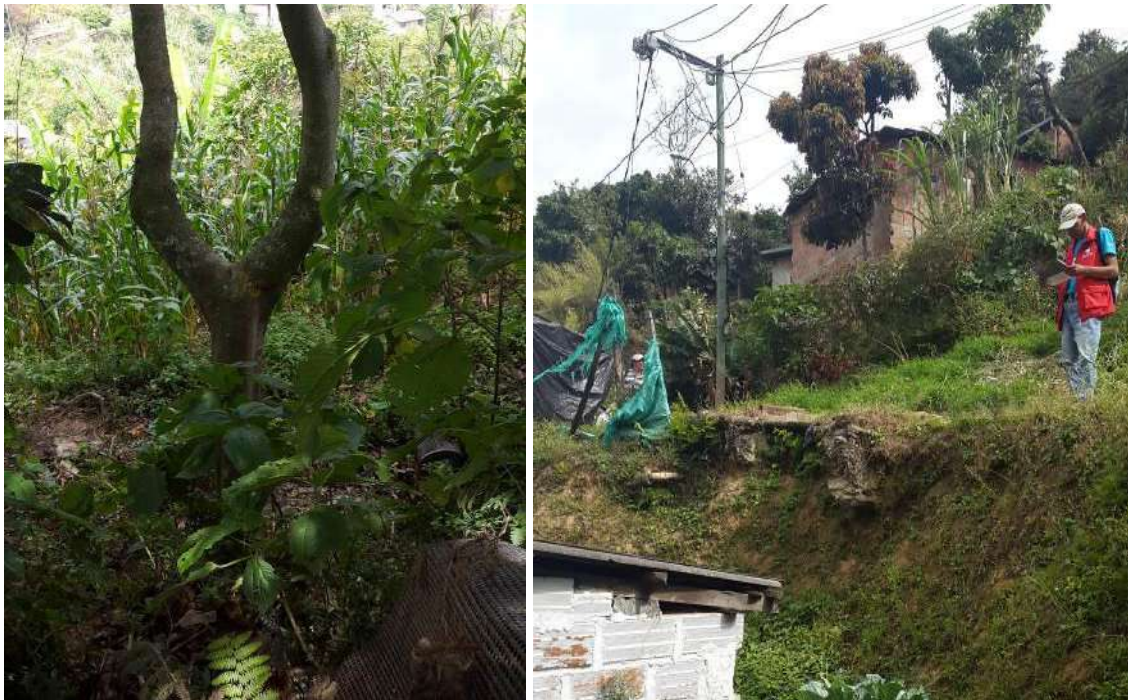
Figura 7. Lleno antrópico localizado en la estación de campo MAD14-VT y MAD09-VT

El tercer lleno se halla hacia el suroriente del Polígono Villa Turbay y fue identificado en la perforación P-VT-PP-02 y en las estaciones de campo MAD14-VT (Figura 7) y MAD09-VT, con un espesor de 2.5 m. Tiene relación matriz/fragmentos de 80/20. La matriz es areno limosa, de color café oscuro, seca a húmeda, la tenacidad es baja y la consistencia es blanda. Los fragmentos corresponden a dunita, cristales de plagioclasa completamente meteorizada y cuarzo. Contiene materia orgánica.

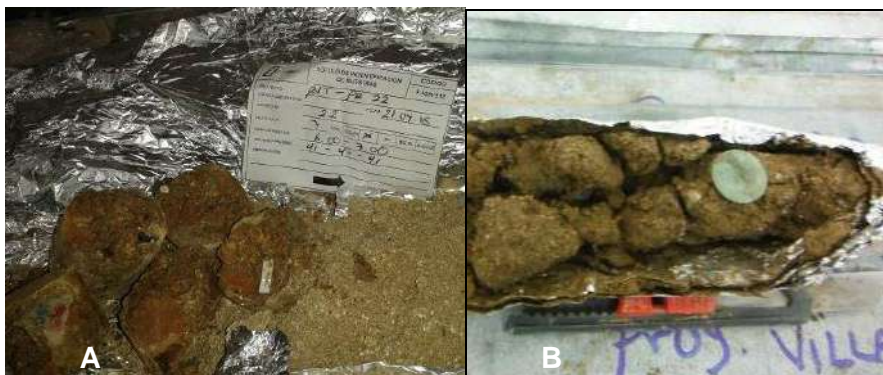
Figura 8. Llenos antrópicos. A) En perforación P-VT-PR-22. B) En perforación P-VT-PR-23

Además, dentro del polígono de Villa Turbay se identificaron otros llenos antrópicos de menores dimensiones, con las perforaciones P-VT-PR-20, P-VT-PR-21, P-VT-PR-23 (Figura 8), P-VT-PR-24, P-VT-PR-25, P-VT-PR-26 y con las estaciones de campo MAD08-VT y AMD18-VT, cuyos espesores varían entre 4.0 m y 9.0 m. Consiste en un material con relación matriz/fragmentos de 80/20. La matriz es arenosa a limosa, de color ocre con motas blancas, gris oscuro, café oscuro con naranja, húmeda, consistencia blanda y tenacidad media. Los fragmentos son de dunitas, granitos y cristales de cuarzo, moderadamente a altamente meteorizados y subangulares a subredondeados, con tamaños menores a 3 cm. Tiene materiales antrópicos como escombros (ladrillos), monedas y telas.

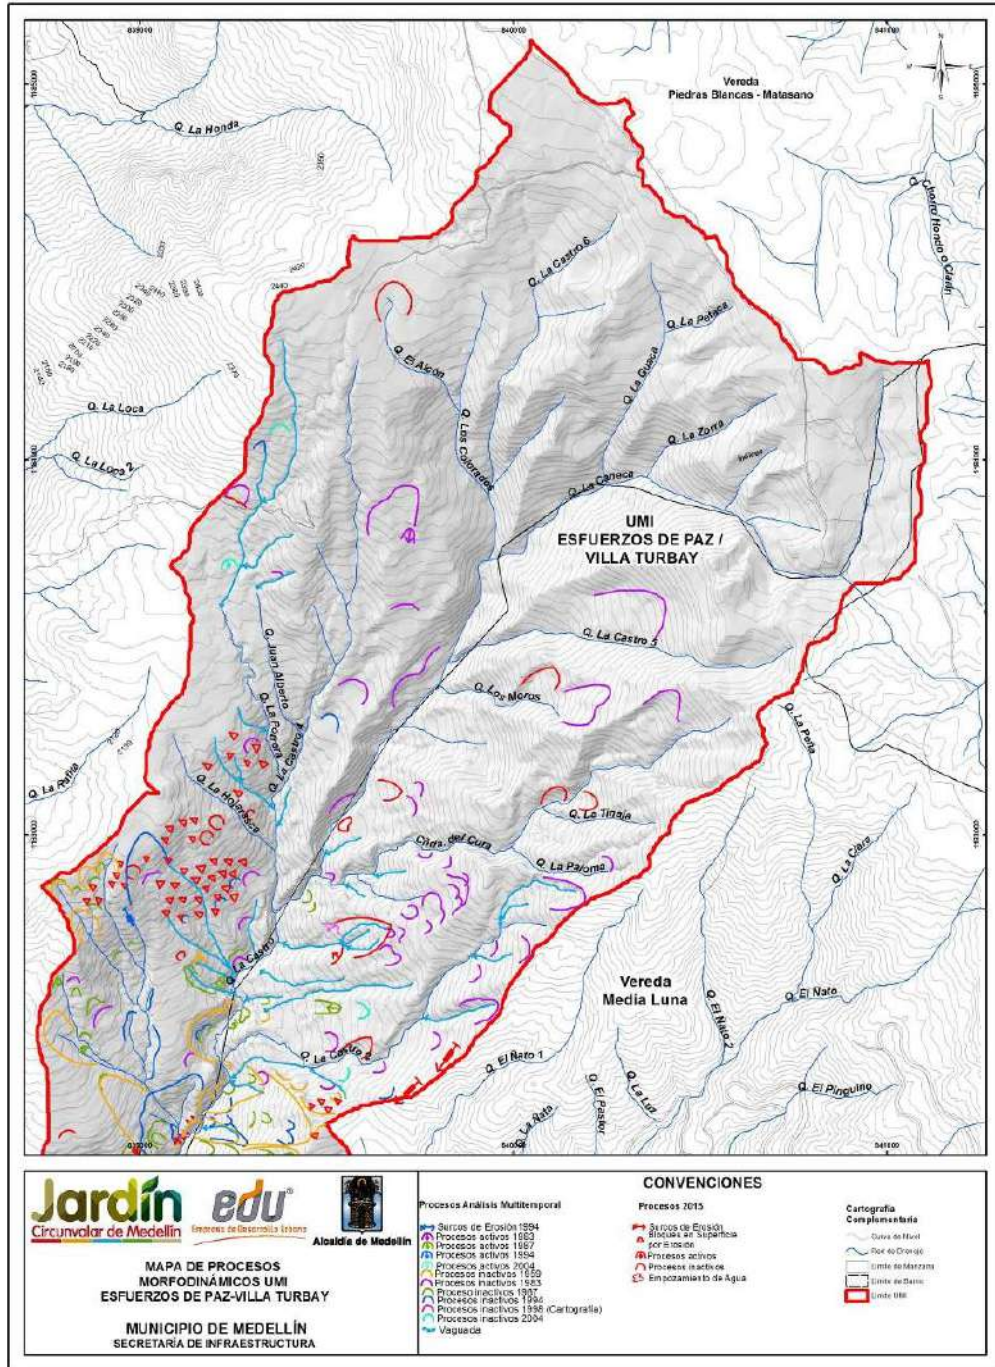
Mapa 13. Procesos morfodinámicos UMI Villa Turbay
 (11_VTBProcesosMorfodinamicos_Medellin_C y
 11_VTBProcesosMorfodinamicos_Medellin_T)

Los procesos morfodinámicos identificados consisten en deslizamientos y caída de rocas, cárcavas, surcos, zonas de empozamiento de agua y bloques en superficie por erosión. Aunque la mayoría de los procesos son inactivos, se presentan procesos activos en los años 1983 y en la actualidad, 2015.

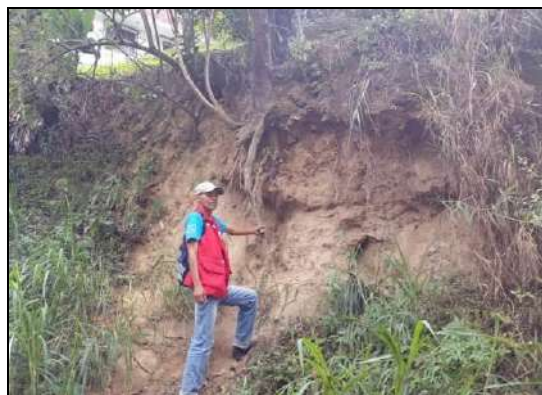
Los deslizamientos activos se presentan sobre los Horizontes IB y IC de las Dunitas de Medellín y los cuerpos asociados al Batolito Antioqueño (Figura 59). En general dan lugar a escarpes no mayores de 2 m de altura, no obstante pueden tener hasta 15 m de ancho y 5 m de largo. En ocasiones pueden incluso presentar depósitos asociados.

Figura 59. Deslizamiento activo en el polígono de Villa Turbay-MAD15-VT sobre saprolito de cuerpos graníticos

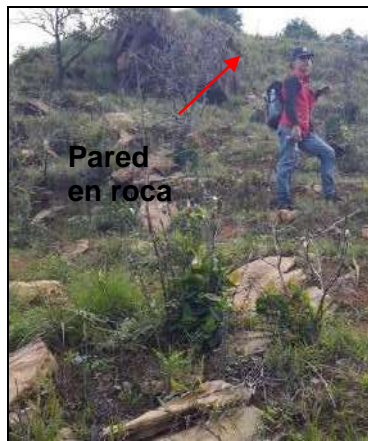
El proceso inicia con la erosión o lavado del suelo residual del Horizonte IIA, haciendo que los bloques de roca queden expuestos y susceptibles a moverse. Otro factor que incrementa este fenómeno es la meteorización química que moldea los bloques de roca, generando acanaladuras en ellos, haciendo que aumente el fraccionamiento de los bloques favoreciendo así el desprendimiento de los mismos (Figura 61).

Figura 61. Escarpes de roca con alto grado de fracturamiento

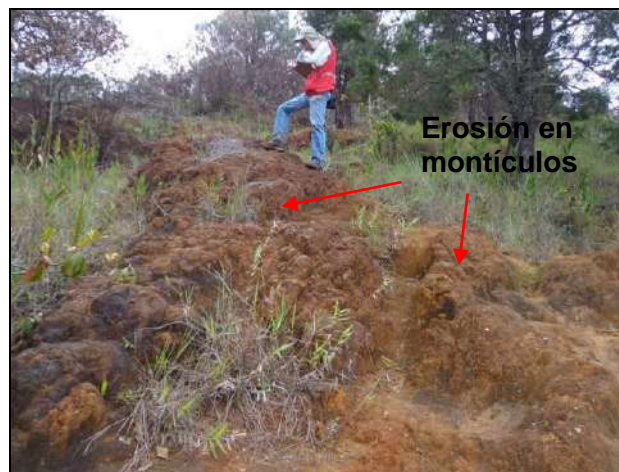
Además de esto, la erosión genera formas columnares o de montículos en el suelo (Horizonte IB principalmente), con alturas entre 50 cm a 80 cm (Figura 63), generados sobre la unidad geomorfológica de Vertiente Suave-VS localizada sobre la margen derecha de la Quebrada La Castro en su parte media.

Figura 63. Erosión en montículos sobre el horizonte IB de las Dunitas

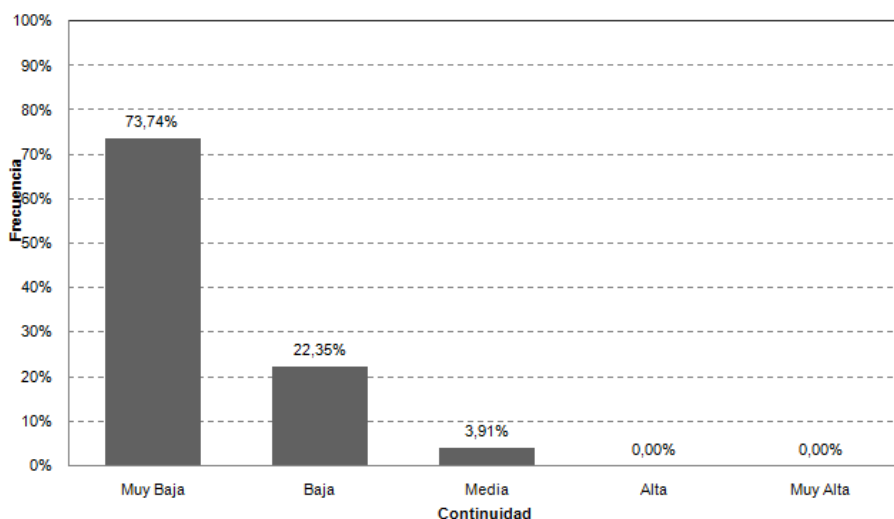
Figura 71. Análisis de la característica de continuidad de las discontinuidades

Con respecto a la Continuidad, cabe destacar que el 70% de las discontinuidades presentaron una continuidad muy baja, lo cual corresponde a una longitud inferior a un metro. Ver Figura 71.

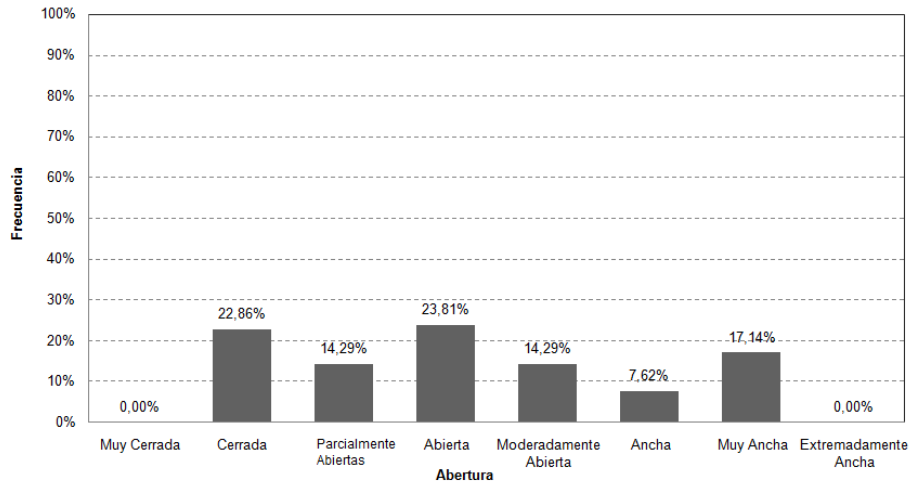
Figura 72. Análisis de la característica de abertura de las discontinuidades

Las discontinuidades se presentaron predominantemente entre cerradas y abiertas (Figura 72), el cual equivale a tener discontinuidades con aberturas entre 0.1 mm hasta 2.5 mm. Los procesos que más favorece la abertura de estos planos se asocian a la meteorización y disolución en la roca que amplían la zona discontinua.

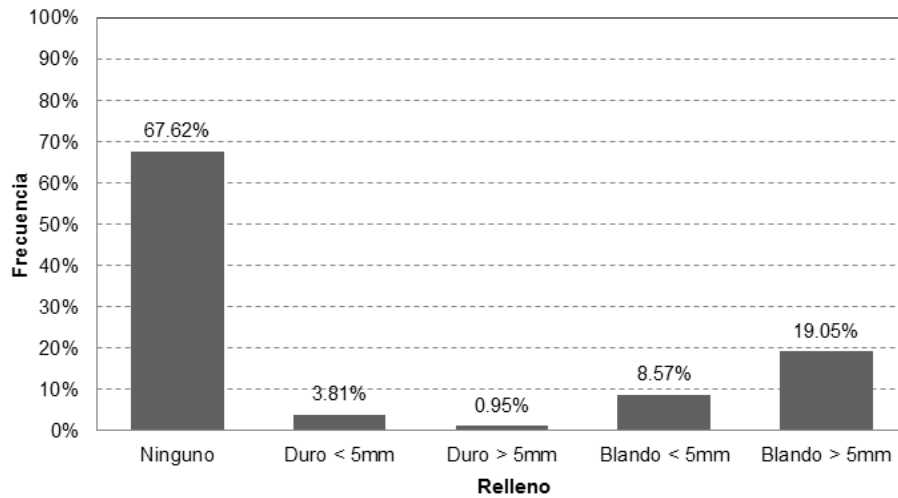
Figura 73. Análisis de la característica de relleno de las discontinuidades

Con respecto al relleno, cabe resaltar que el 67.62% de las discontinuidades no presentan ningún relleno. Por otra parte, el 19.05% presentan relleno blando de más o menos 5 mm, el cual corresponde principalmente a material limoso y arcilloso.

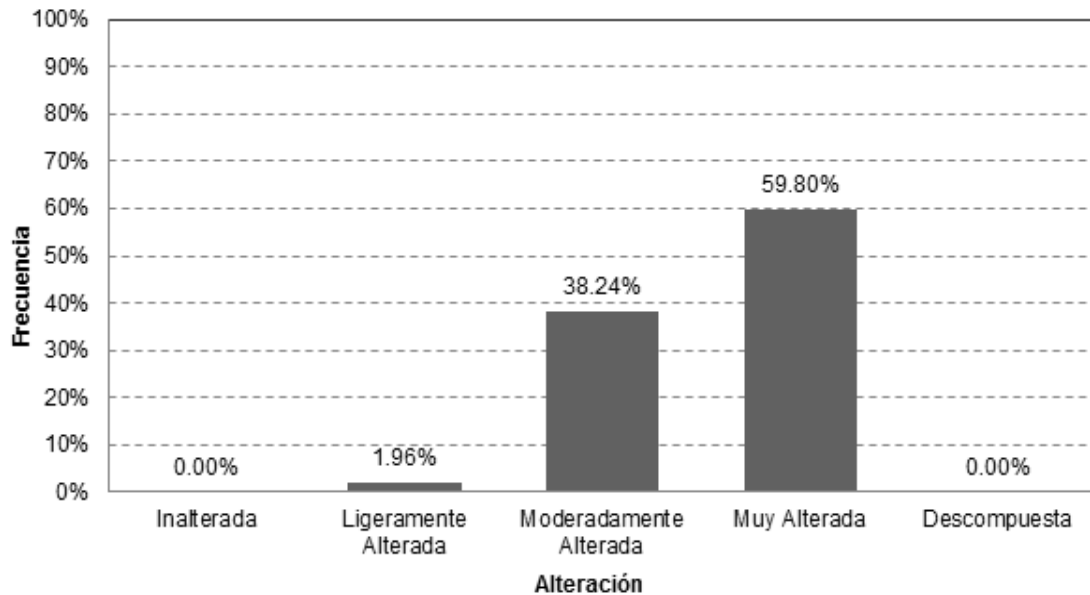
Figura 74. Análisis de la característica de alteración de las discontinuidades

La totalidad en las discontinuidades levantadas en cada una de las estaciones geomecánicas mostraron un nivel entre moderada y muy alteradas, con 38.24% y 59.80% del total, respectivamente (Figura 74).

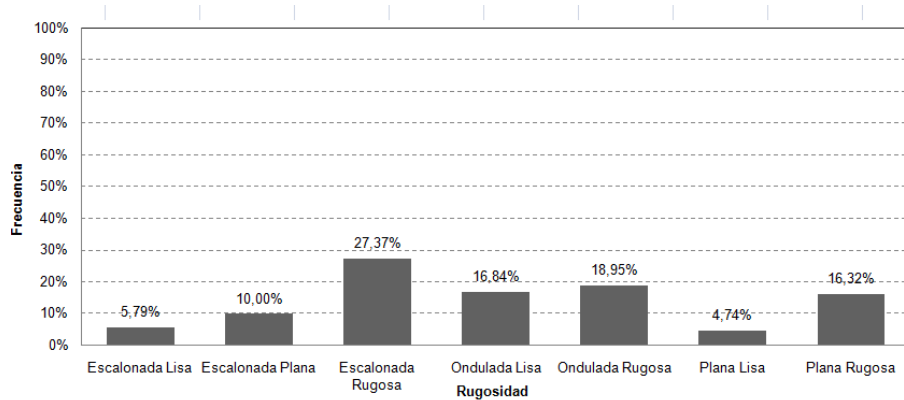
Figura 76. Análisis de la característica de la rugosidad de las discontinuidades

En términos de la rugosidad las discontinuidades se presentaron predominantemente escalonada con un 43%, ondulada con un 36 % y plana con un 21% (Figura 76).

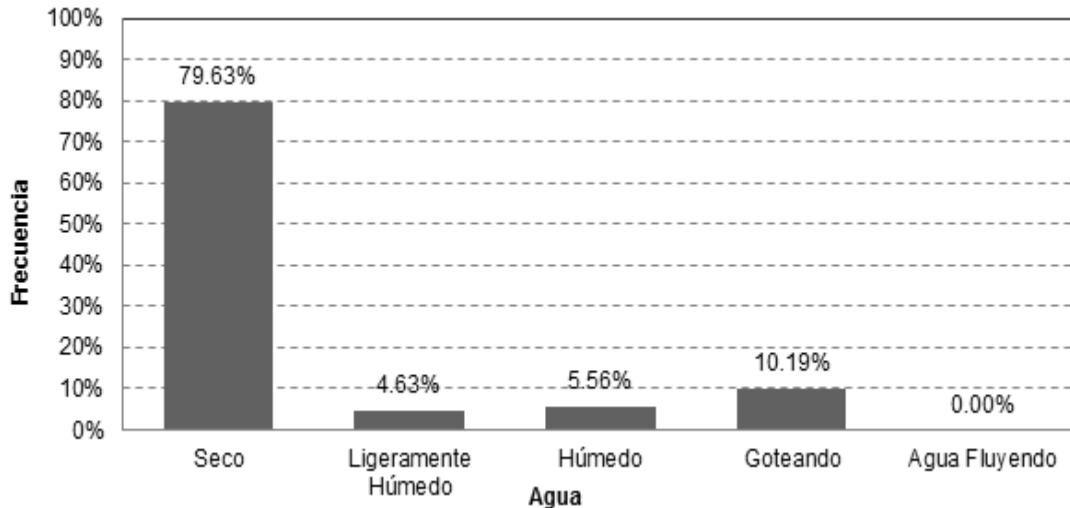
Figura 77. Análisis de la característica de agua en las discontinuidades

Como se observa en la Figura 77, se destaca que el 80% de las discontinuidades consideradas se encuentran secas. El 20% restante se encuentran entre ligeramente húmedas y goteando; ninguna de ellas presenta agua fluyendo.

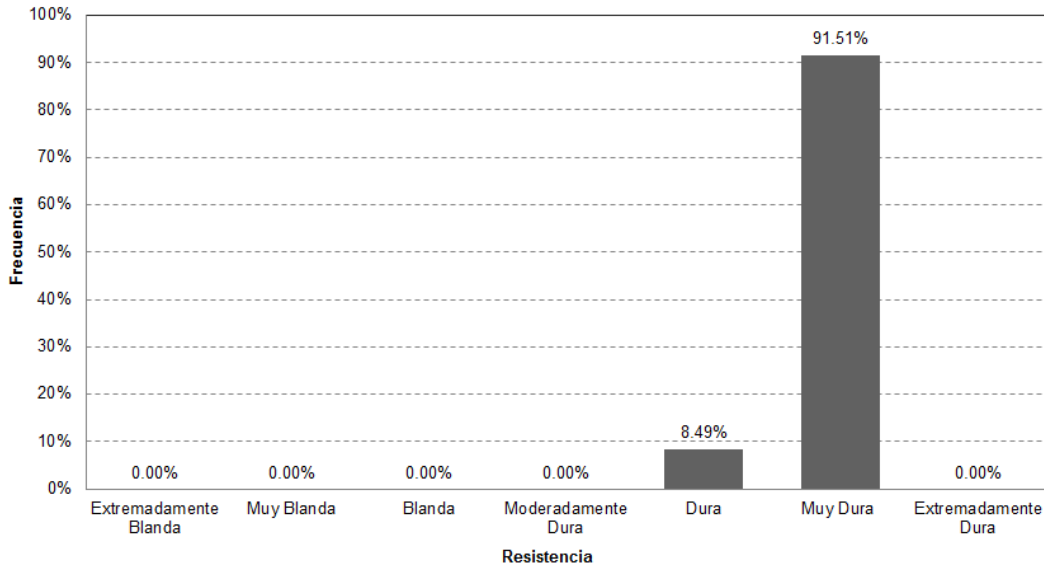
Figura 78. Análisis de la característica de resistencia de las paredes de las discontinuidades

En la Figura 78 se resalta que el 92% de las discontinuidades presentan una resistencia de las paredes muy dura.

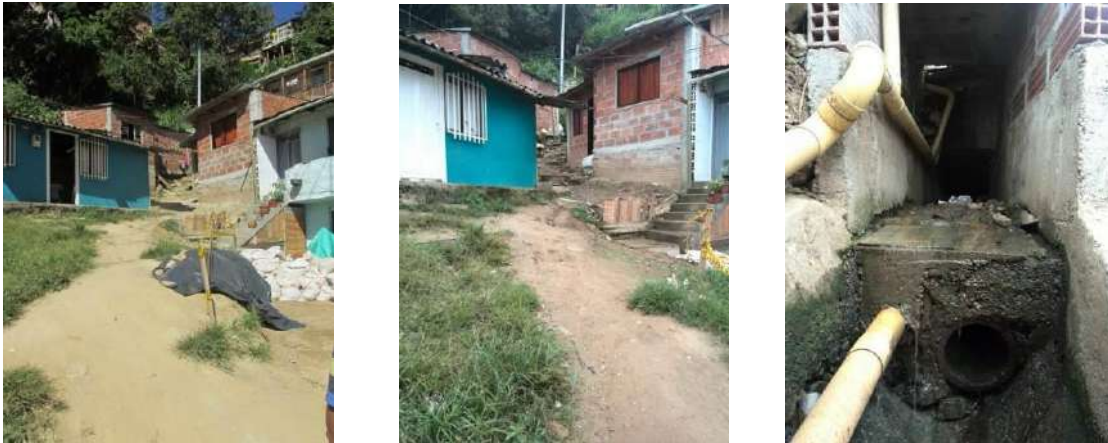
Figura 177. Zona de intervención del cauce (1ra y 2da imagen de izquierda a derecha) y Descole de la Estructura 1 (3ra imagen)

Este subtramo inicia justo después del cruce del drenaje con la Calle 55F en el límite oriental del polígono, en esta zona la quebrada fluye en condiciones naturales, teniéndose presencia de abundante vegetación en el cauce (ver Figura 176). Parte del tramo se encuentra intervenido en la zona ubicada aguas arriba de la Estructura 1 (ver Figura 177, tercera imagen de izquierda a derecha), estructura a la cual llegan actualmente aguas residuales de las viviendas construidas en la zona del cauce.

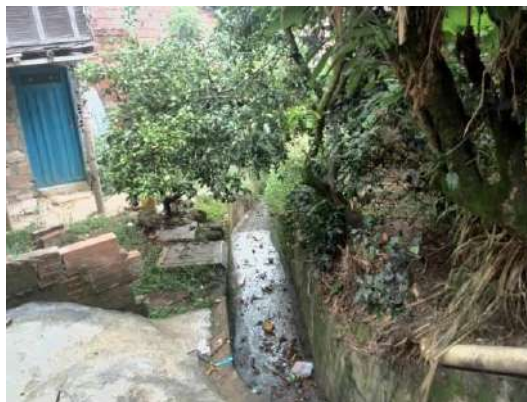
Figura 178. Canal de descarga de la Estructura 1, Quebrada La Mica

Este tramo está comprendido por un canal escalonado con una sección aproximada de 0.80 m de ancho por 1.0 m de alto con una longitud de 3.4 m (Figura 178) y una cobertura de 173 m la cual inicia con una sección rectangular de 0.90 m de ancho por 1.25 m de alto y descarga en la quebrada la Mica 1 con la misma sección de entrada.

El canal cuenta con una pendiente de 27% y La cobertura tiene una pendiente aproximada de 17%, (Ver Figura 1 en Anexo 05). Las características principales de estas obras se muestran en la Tabla 50.

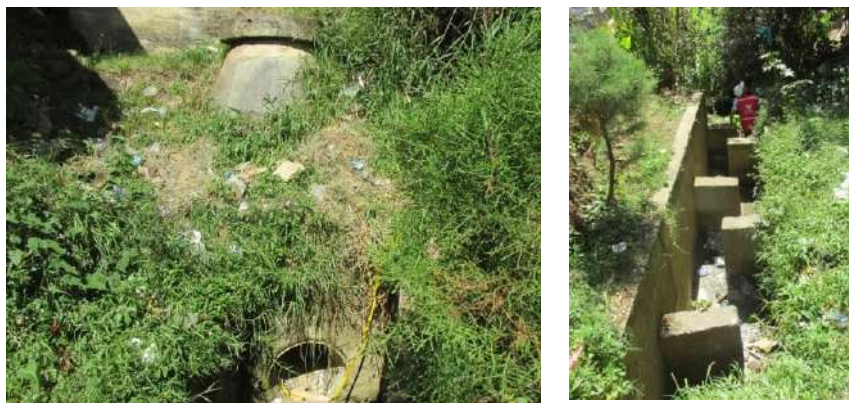
Figura 179. Inicio del tramo de estudio (Manhole) y canal con baffles de fondo.

Este subtramo comienza con la descarga de un Manhole en un tramo de canal con sección rectangular y pantallas deflectoras, este canal tiene una longitud de 6 m y una pendiente de 18% (ver Figura 179). Luego del canal la quebrada fluye en su cauce natural en una longitud de aproximadamente 38 m con una pendiente del 40%. El cauce presenta un alto grado de vegetación.

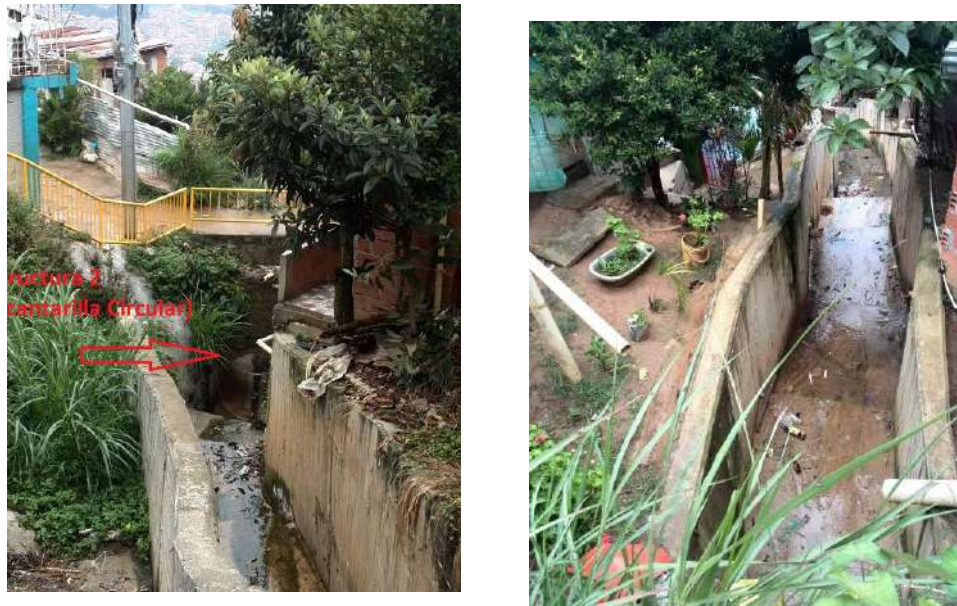
Figura 180. Estructura 2 (Alcantarilla) y Estructura 3 (Canalización). Quebrada La Mica 1

Como se puede observar en la Figura 180, este subtramo de la quebrada fluye en una canalización de fondo escalonado (Estructura 3) (la dimensión de los escalones varia a lo largo del subtramo) la cual tiene una longitud aproximada de 171 m y tiene una pendiente aproximada del 29%, también se observa que en este canal se ubica una alcantarilla circular (Estructura 2) de diámetro aproximado 1,50 m que cruza por la CL 55E . Luego el flujo continúa por una alcantarilla rectangular de 19,25 m de largo que cruza por debajo de la vía CL 58 y un par de viviendas (Ver Figura 181).

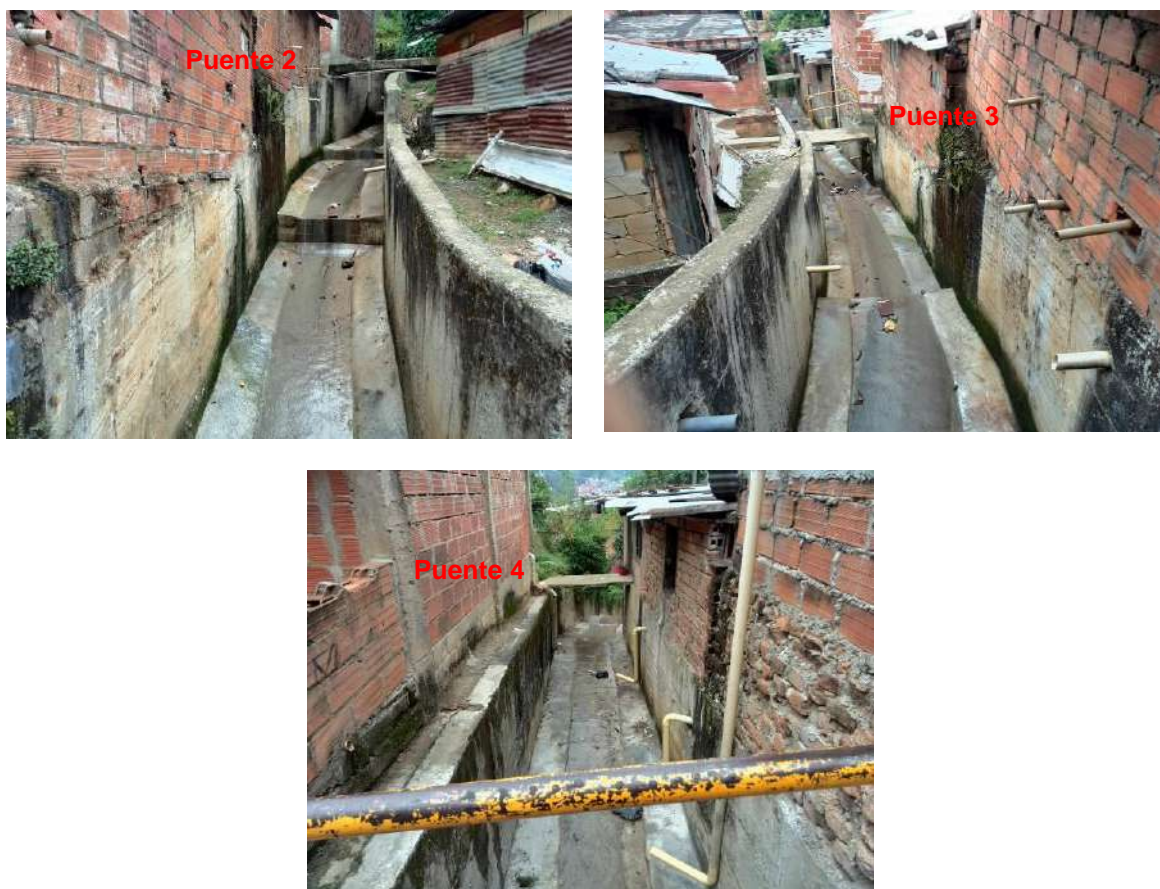
Figura 182. Puentes peatonales 2, 3 y 4 en la Quebrada La Mica 1

En la Figura 182, por fuera del polígono de estudio, luego de la descarga de la Estructura 4, se puede observar que el flujo continúa por un canal de fondo escalonado el cual tiene una sección rectangular de ancho que varía entre 1.8 m y 2.4m y una altura variable entre 1.8m y 2.2m. En la Figura 181 y la Figura 182 se puede observar cuatro puentes peatonales en concreto, simplemente apoyados, su localización en planta se puede observar en el Mapa 31.

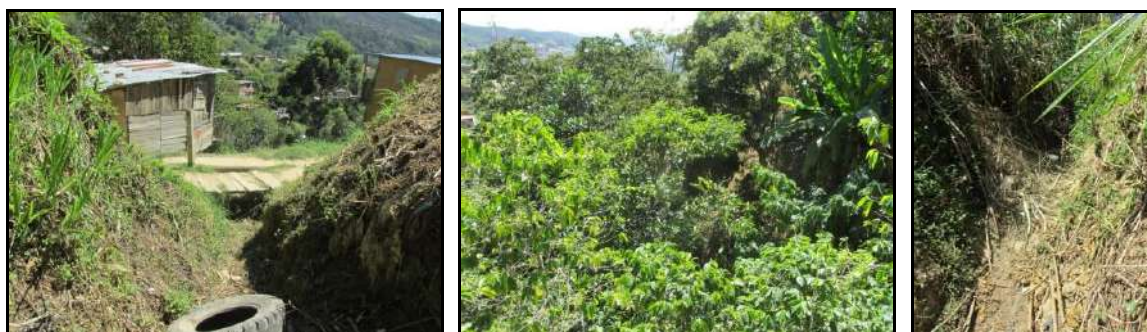
Figura 183. Vegetación en las márgenes del Afluente El Saperó

La quebrada en este sector presenta un ancho que varía entre 1.0 m y 7.0 m y una pendiente que varía entre el 23% y 77%. En las márgenes se observa vegetación compuesta por pastos altos, arbustos, árboles y maleza (ver Figura 183). En algunos puntos localizados se presentan procesos menores de socavación. En el fondo del cauce predomina la presencia de materiales provenientes del horizonte de meteorización de los cuerpos asociados al batolito antioqueño.

Sobre esta quebrada se hacen descargas de aguas residuales de viviendas del sector. En el tramo de estudio no se tienen estructuras, solo un cruce peatonal hecho de manera rudimentaria con madera por los habitantes de la zona.

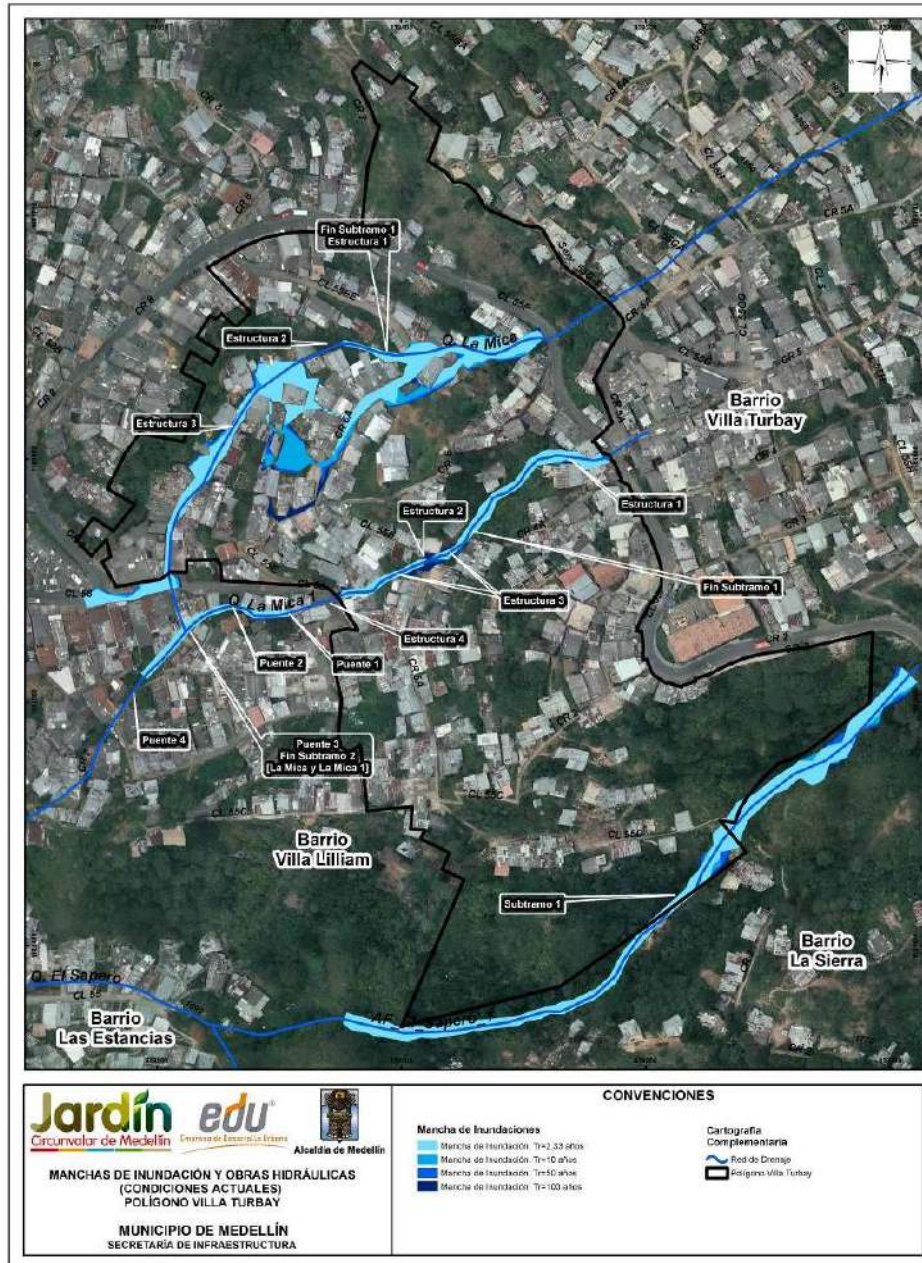
Mapa 32. Manchas de inundación para las Quebradas La Mica y La Mica 1 y el Afluente El Sapero 1 en condiciones actuales (VTBManchasObrasCondiActualesMedellin_C)

Los resultados de la modelación hidráulica realizada en las Quebradas La Mica, La Mica 1 y Afluente El Saperó 1 se presentan en el Mapa 33, en el cual se muestran las manchas de inundación para periodos de retorno de 2.33, 10, 50 y 100 años. En el Mapa 32 se retomaron estos resultados. En la geodatabase presentada en el Anexo 12 se incluyen los mapas tipo raster de velocidad y profundidad de flujo.

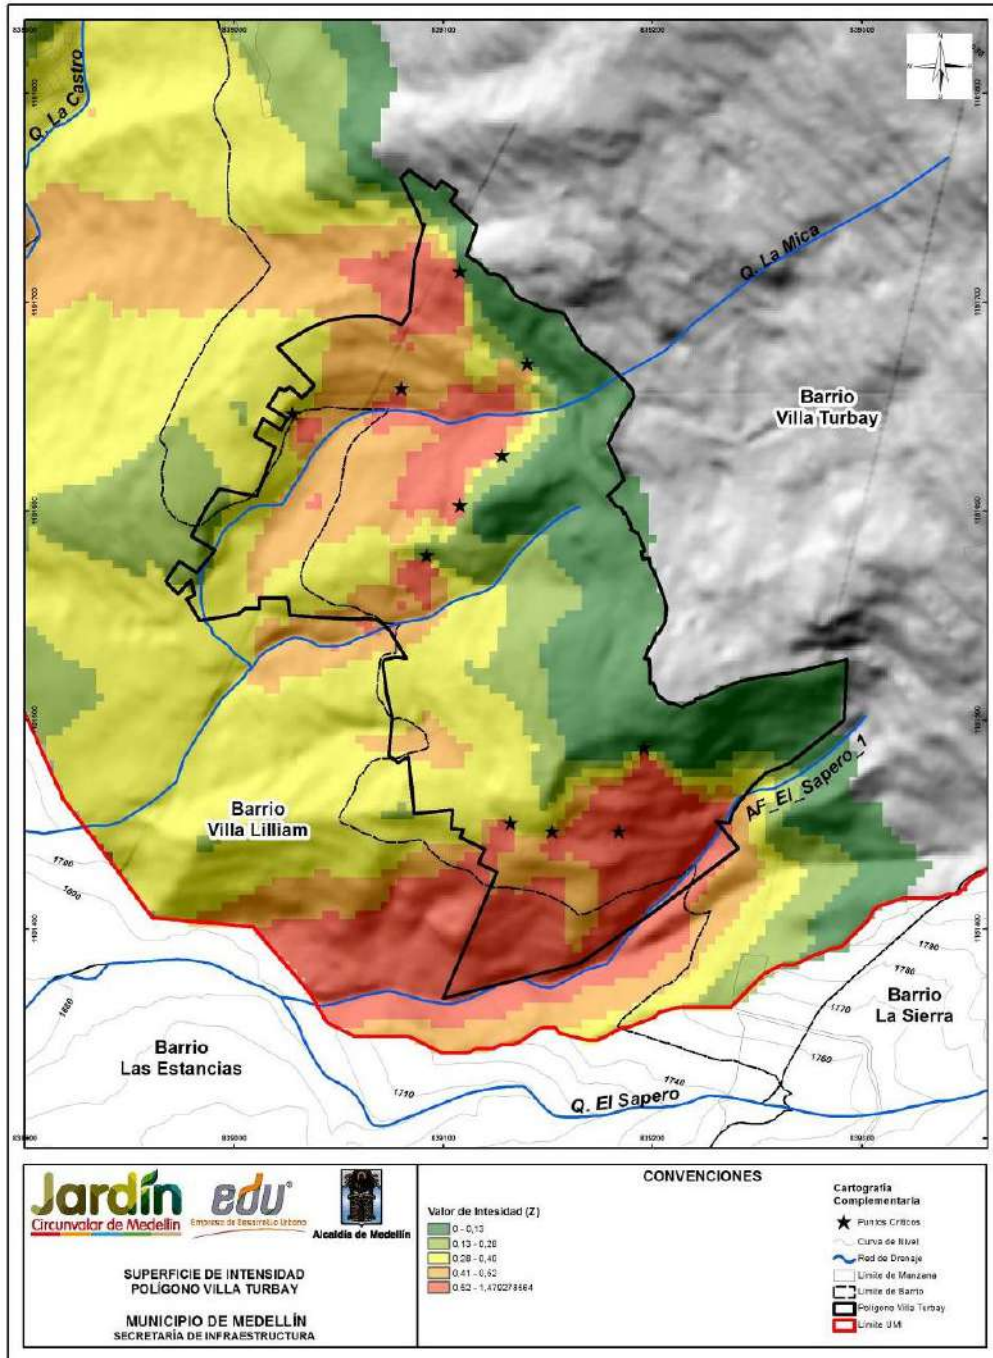
Mapa 47. Esquema con localización de los focos de inestabilidad que afectan el Polígono Villa Turbay (VTBSuperficie de Intensidades Z_Medellin_C)

- ✓ En el sector sur del Polígono Villa Turbay se pueden citar principalmente los Focos 18, 19, 20 y 21. De estos focos, el de mayor afectación resulta ser el Foco 18, con una probabilidad de falla del orden del 10%. Se localiza al interior del polígono afectando las viviendas localizadas por debajo del foco, en el sector inferior del polígono, desarrollándose también sobre Horizonte IC de Cuerpos asociados al Batolito Antioqueño en una zona poco urbanizada. En la zona también se mapearon procesos morfodinámicos actualmente inactivos y surcos de erosión.

- ✓ En la zona central no se tienen focos de inestabilidad toda vez que el mapa de amenaza presenta menos manchas continuas como fuentes de amenaza alta y esto es también corroborado con el mapa de procesos morfodinámicos que en esta zona muestra presencia escasa de cicatrices de procesos, en comparación con las otras dos zonas mencionadas, mostrando solamente dos y de procesos muy antiguos ya inactivos.

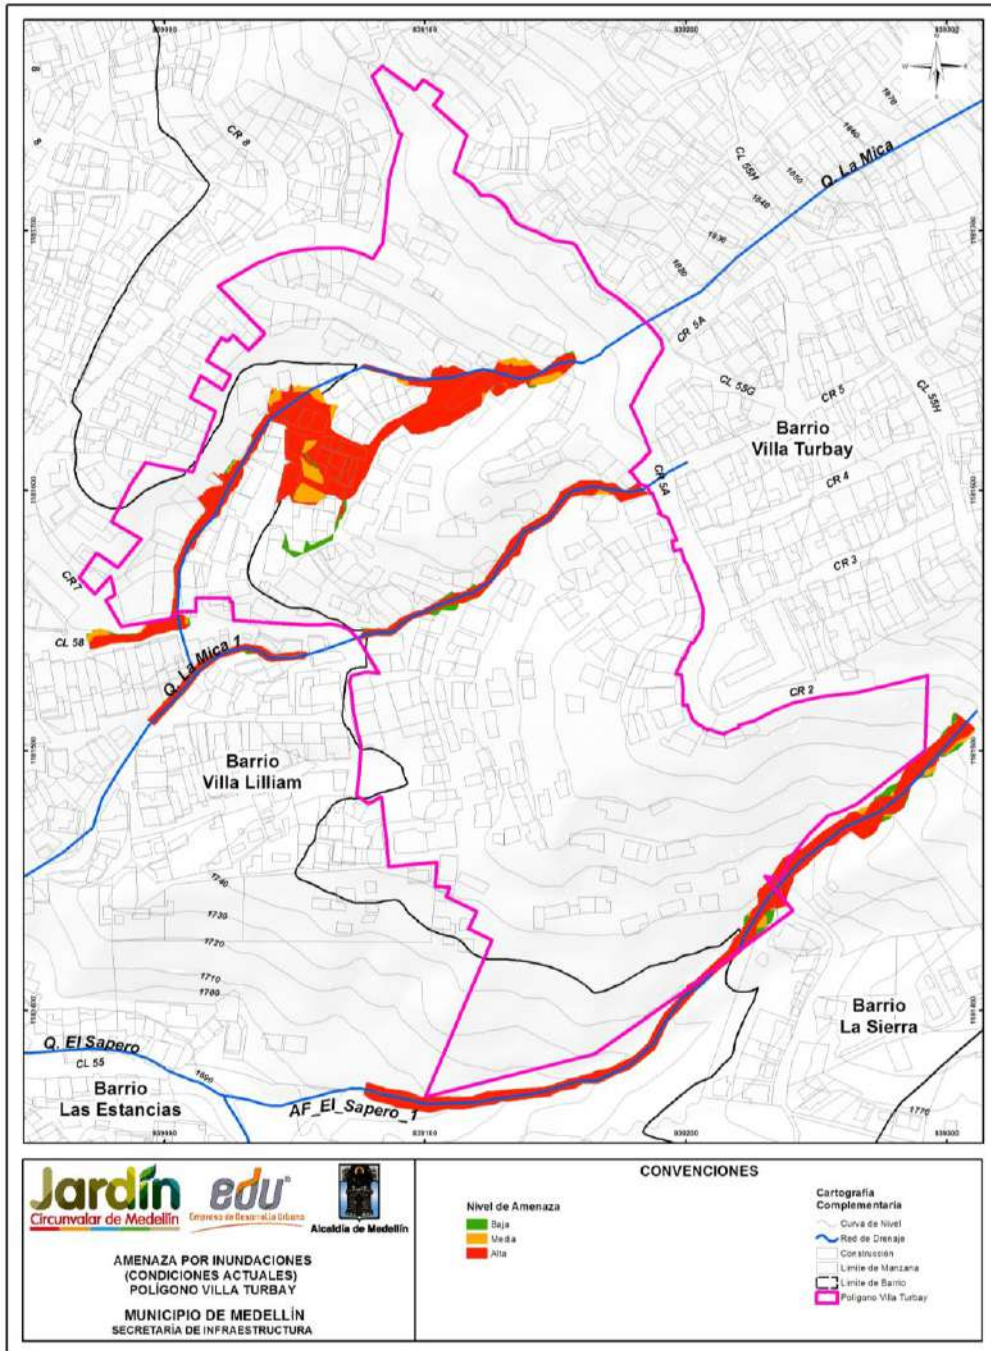
Mapa 48. Amenaza por Inundaciones Quebradas La Mica, La Mica 1 y Afluente El Sapero 1 en el Polígono Villa Turbay en condiciones actuales (23_VTBamenazasinundaciones_Medellin_C y 23_VTBamenazasinundaciones_Medellin_T)

En la zona central del polígono hay varias viviendas bajo situación de amenaza alta y una bajo amenaza media, situación debida a la cercanía que tienen al cauce de la quebrada la Mica 1 y la incapacidad hidráulica de la Estructura 1. Finalmente hacia el costado sur se tiene una vivienda bajo amenaza alta debido a su cercanía al cauce del Afluente El Saperó 1.

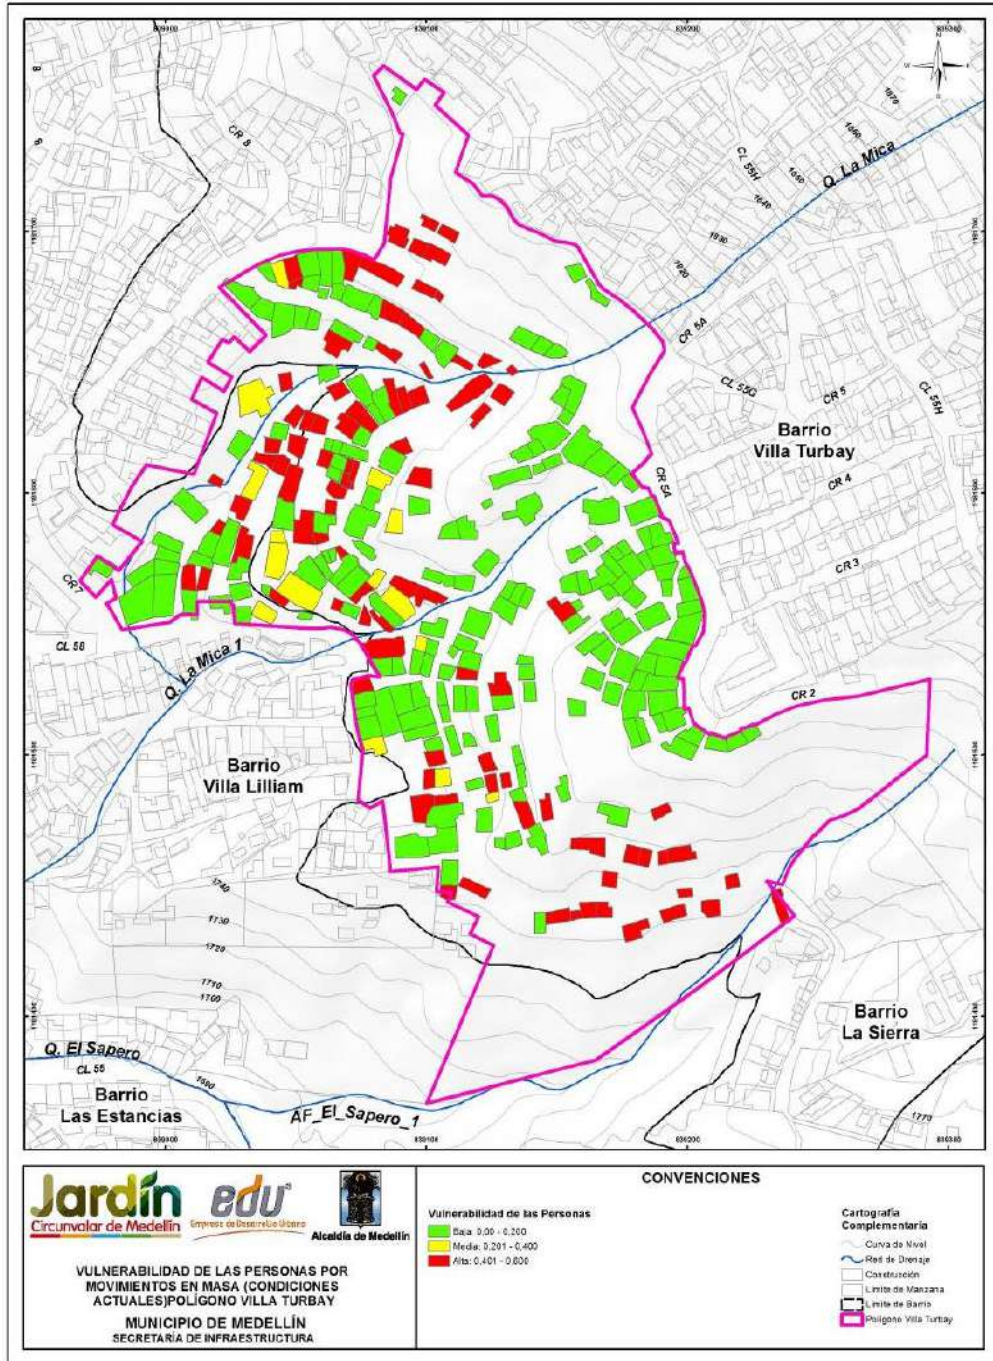
Mapa 60. Análisis de la vulnerabilidad de las personas del Polígono Villa Turbay (37_VTBVulnerabilidadPersonasMovimientosenMasa_Medellin_C y 37_VTBVulnerabilidadPersonasMovimientosenMasa_Medellin_T)

En el Mapa 60 se presenta el análisis de vulnerabilidad de las personas del Polígono Villa Turbay por movimientos en masa con su respectiva clasificación entre baja, media y alta. Se observa que de las 300 estructuras, 190 presentan vulnerabilidad de personas baja (63.3%), 15 presentan vulnerabilidad media (5.0%) y 95 presentan alta vulnerabilidad de personas (31.7%). Las estructuras que presentan una alta vulnerabilidad de personas coinciden con las que presentan una alta vulnerabilidad física y se concentran en las áreas de máximas pendientes. Considerando el estado de las estructuras, se tiene que el 30% de las estructuras que presentan alta vulnerabilidad de personas se caracterizan por estar construidas en madera.

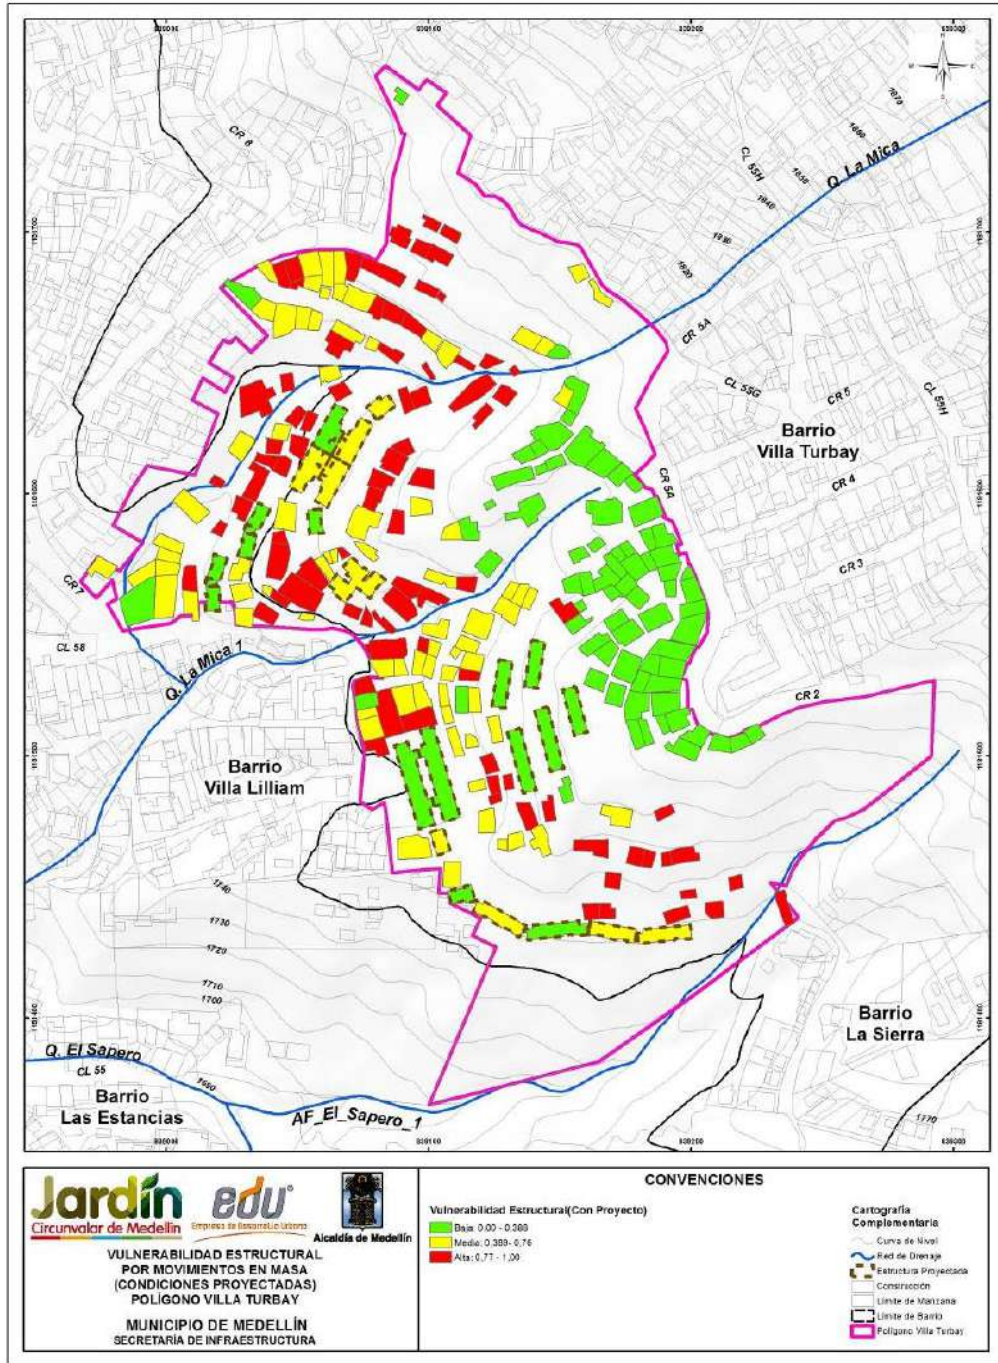
Mapa 61. Análisis de la vulnerabilidad estructural del Polígono Villa Turbay por movimientos en masa con el nuevo Proyecto Barrios Sostenibles (VTBVulnerabilidadEstructuralMovimientosMasaProyecto_Medellin_C)

Teniendo en cuenta lo anterior, el factor de resistencia (R) para estas estructuras es de 1.20. A este factor se le aplicó un factor de seguridad de 1.20, considerando cualquier factor constructivo y de diseño, enfocado en tener un factor de resistencia conservador, de tal manera que el valor de resistencia finalmente usado fue de 1.0 para todas las estructuras. El Mapa 61 y el Mapa 62 presentan el resultado de la vulnerabilidad estructural y de las personas respectivamente, considerando los mismos factores de intensidad mencionados antes. Se observa que las nuevas estructuras se construirán a lo largo de la zona central del polígono donde se tienen altas pendientes del terreno con inclinaciones mayores que 15° y estructuras con vulnerabilidad estructural alta. Se observa que las nuevas estructura quedan con vulnerabilidad que variarían de medias a bajas. Lo ideal sería que quedaran con vulnerabilidad baja, pero debido a la ubicación de estas estructuras con respecto a los focos de inestabilidad más probable y, a las altas pendientes del terreno, se tienen factores de intensidad incluso superiores a 0.4, los cuales afectan a las estructuras.
