**PROYECTO “ESTUDIOS DE AMENAZA, VULNERABILIDAD Y RIESGO DE DETALLE
PARA LOS POLÍGONOS DE BARRIOS SOSTENIBLES EN EL MUNICIPIO DE
MEDELLÍN”**

**INFORME DE AMENAZA, VULNERABILIDAD Y RIESGO POR
MOVIMIENTOS EN MASA, INUNDACIONES Y AVENIDAS
TORRENCIALES
POLÍGONO VILLA TURBAY**

MAYO DE 2018

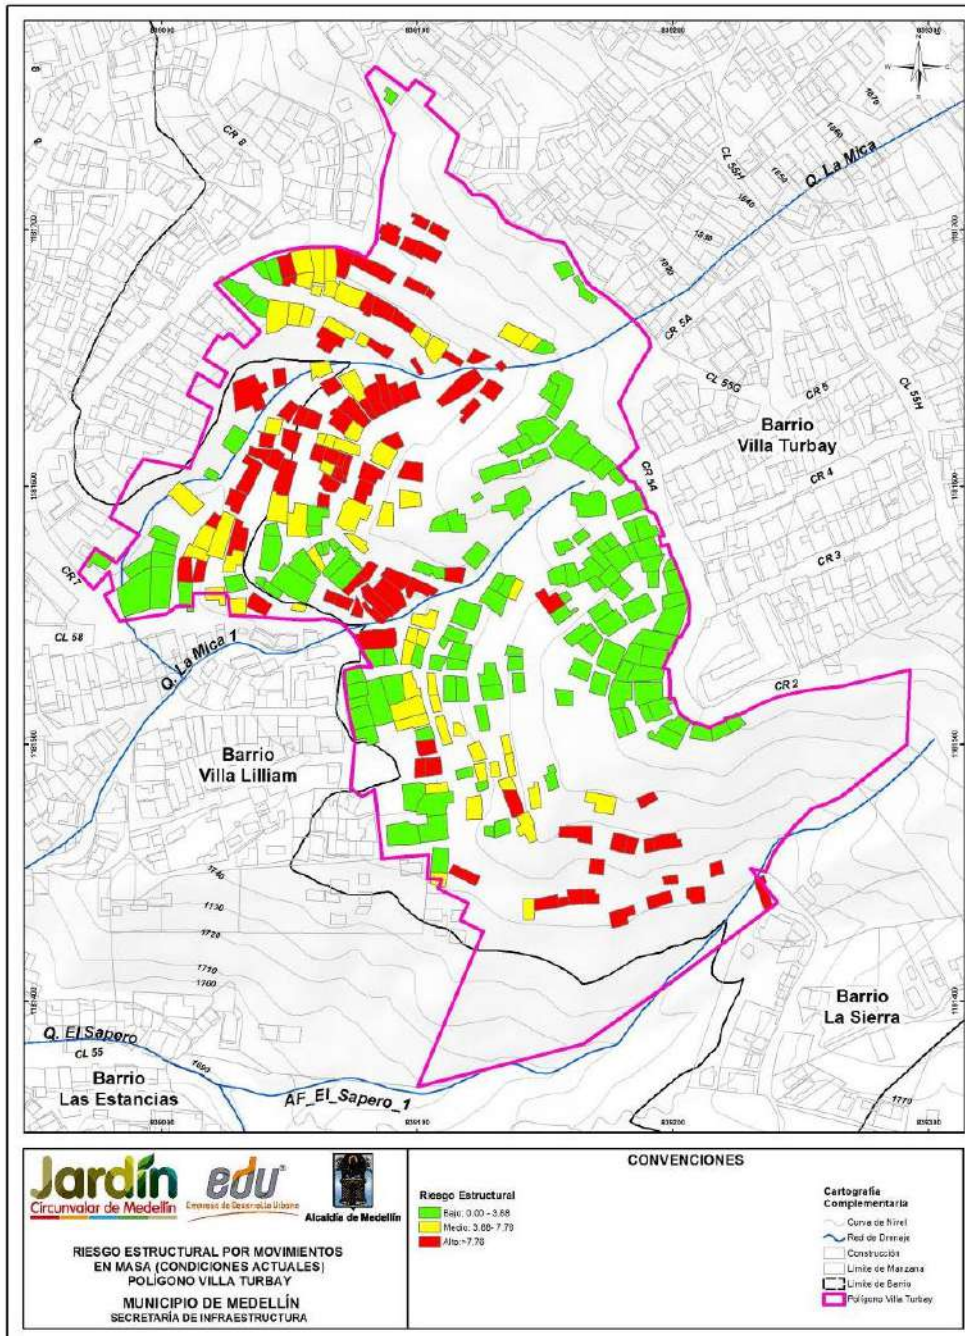
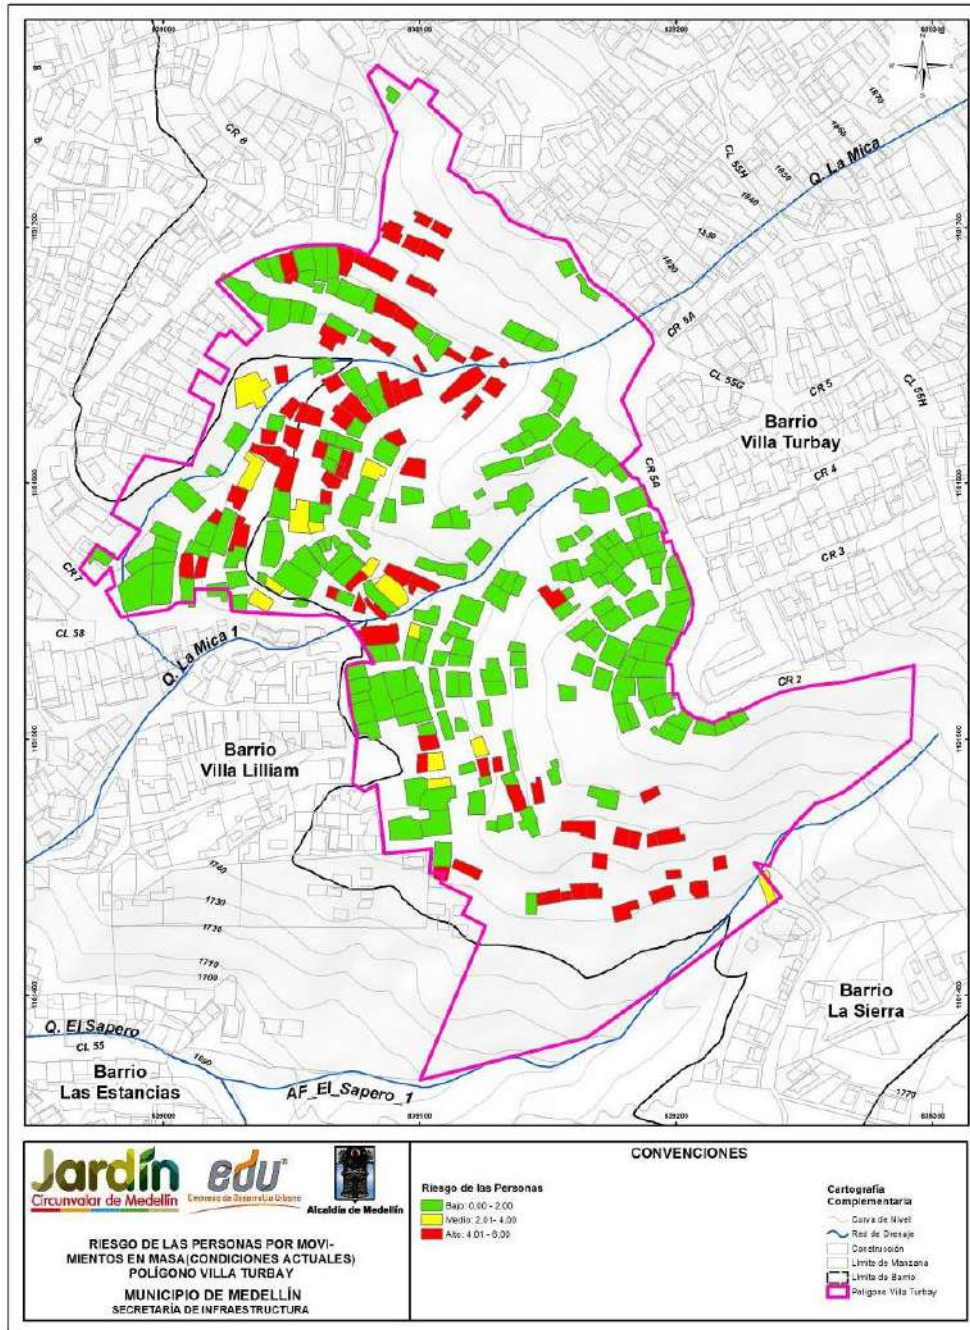
En Mapa 69 y en el Mapa 70 se presentan los resultados de los análisis de riesgo considerando las condiciones actuales de las viviendas, en términos de porcentaje de pérdidas económicas y en términos de porcentaje de pérdidas de vidas, respectivamente. El Mapa 71 presenta la categorización del riesgo por movimiento en masa de las vías de acceso del polígono, clasificándolo en riesgo bajo, medio y riesgo alto mitigable y no mitigable. Se puede observar que es más crítico el resultado del riesgo en términos de porcentaje de pérdidas económicas, obteniéndose un 32% de viviendas y vías de acceso con riesgo alto, principalmente en el sector noroccidental y suroriental del polígono. Al analizar las variables que finalmente permiten llegar a este resultado se puede determinar que es la presencia de focos de inestabilidad dentro del polígono, la responsable de los resultados obtenidos.

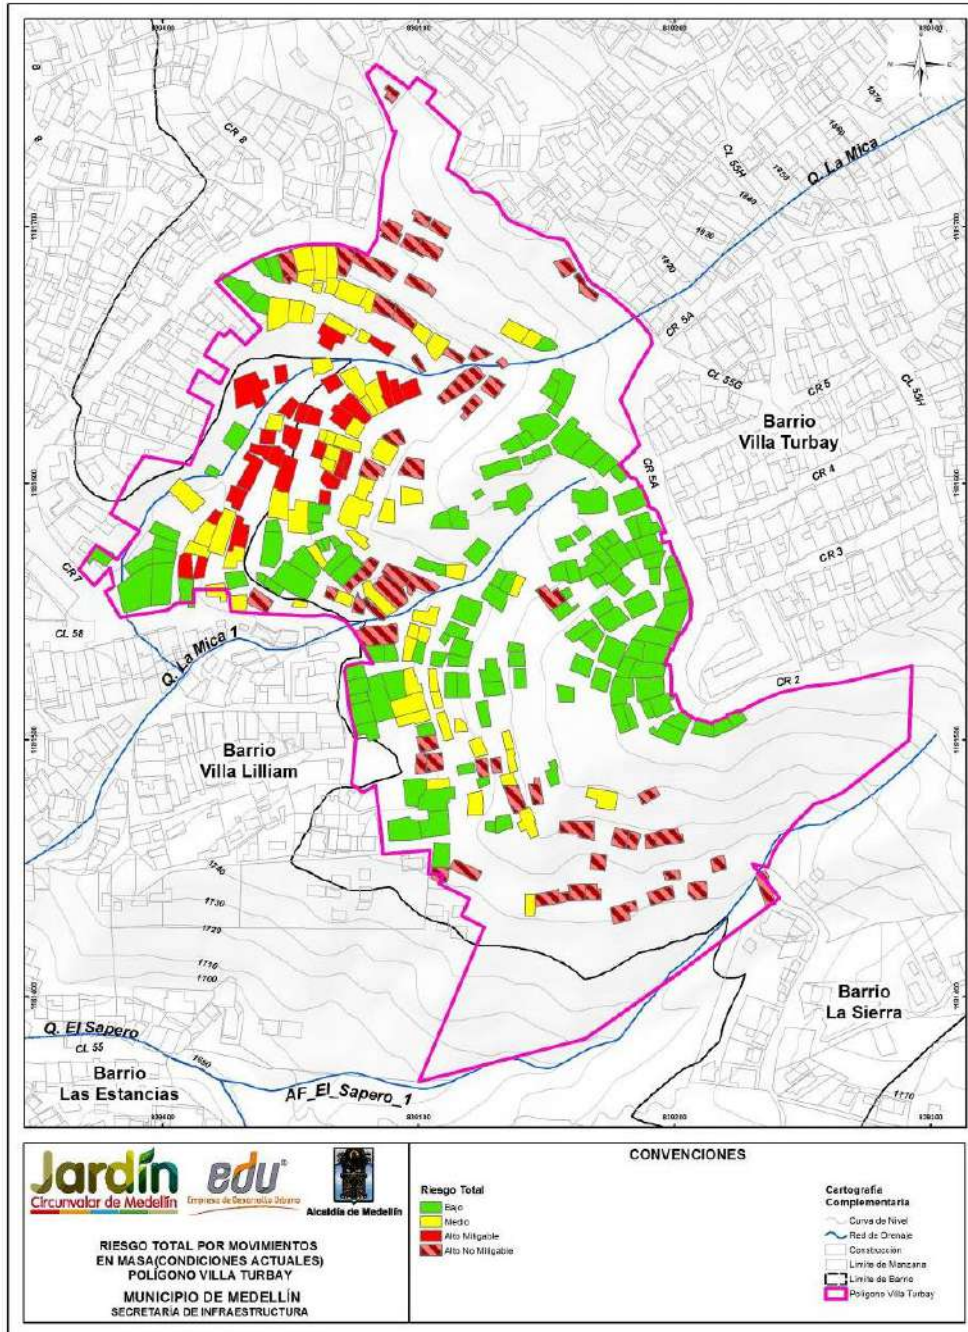
Mapa 72. Análisis de riesgo total de viviendas y construcciones por movimientos en masa para las condiciones actuales en el Polígono Villa Turbay (41_VTB Riesgo Total Movimientos en Masa_Medellin_C y 41_VTB Riesgo Total Movimientos en Masa_Medellin_T)

presentan riesgo alto se localizan a lo largo del polígono. Al analizar las variables que finalmente permiten llegar a este resultado, se puede determinar que es la presencia de focos de inestabilidad al interior del Polígono Villa Turbay, en sitios de cicatrices de procesos inactivos ocurridos hace veinte años, la responsable principal de los resultados obtenidos.

Finalmente, en el caso de la Zona Central del Polígono Villa Turbay, se observa en el Mapa 72 que las estructuras presentan riesgo total medio y bajo. Esto sucede aun cuando en el Mapa 44 se tienen áreas de amenaza alta con probabilidades de falla entre 0.055 y 0.1 y en el Mapa 58 se tienen estructuras con vulnerabilidad estructural media con valores entre 0.388 y 0.776 y alta con valores entre 0.776 y 1.0. Cabe resaltar, que según la definición presentada en la metodología, el riesgo estructural se define como el producto de relacionar la amenaza con la vulnerabilidad. Así mismo, el riesgo total es el producto de relacionar el riesgo estructural con el riesgo de las personas.

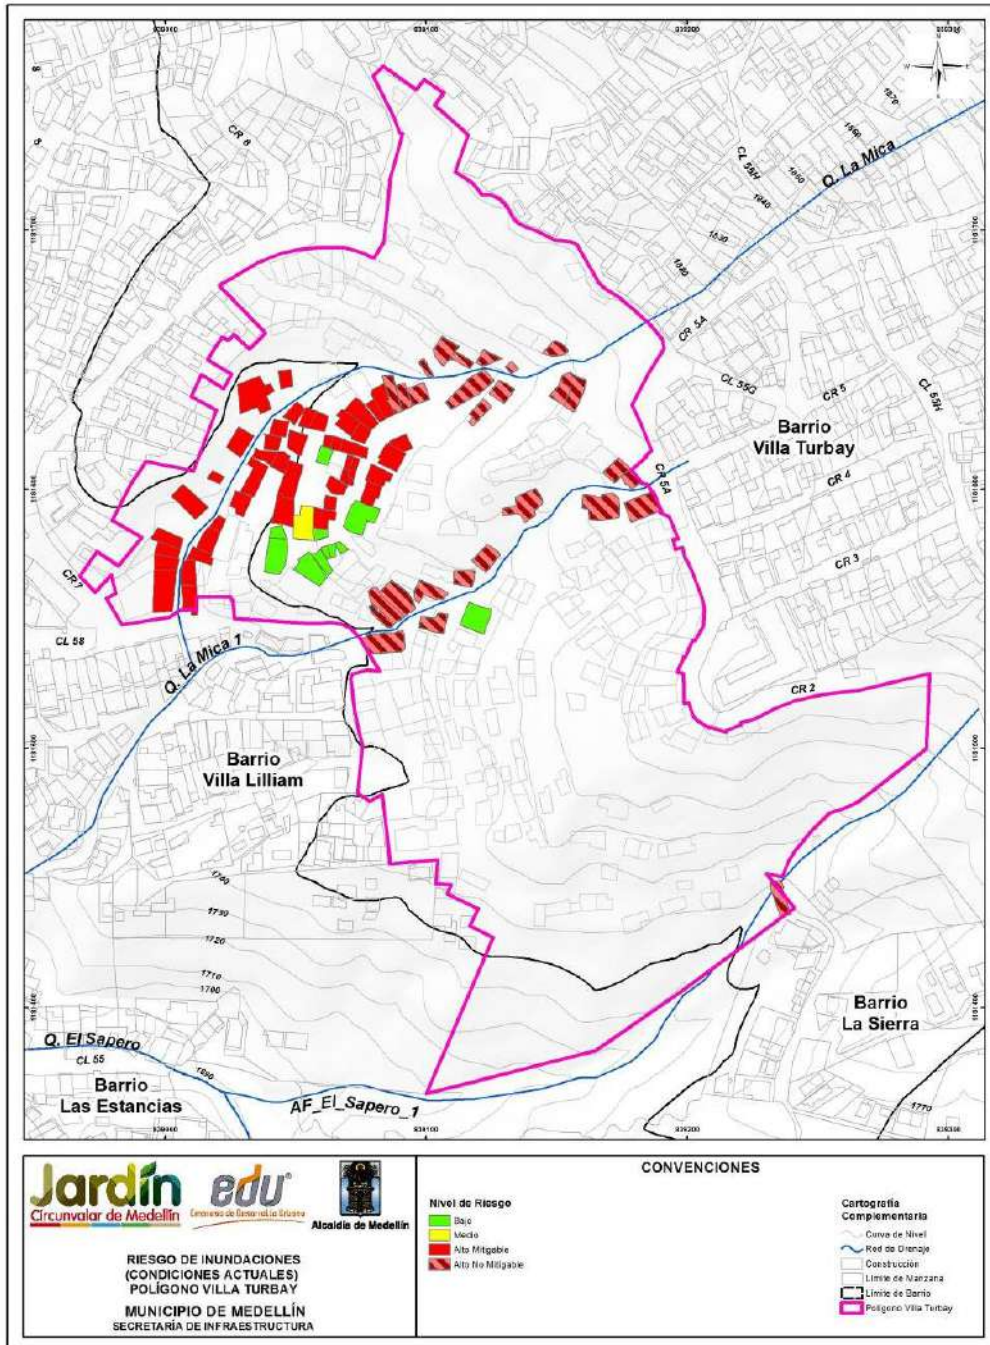
Mapa 73. Riesgo por inundaciones en condiciones actuales en el Polígono Villa Turbay para viviendas y construcciones (43_VTB Riesgo Inundaciones_Medellin_C y 43_VTB Riesgo Inundaciones_Medellin_T)

Dado que en este polígono de estudio se presenta un número importante de viviendas con riesgo alto por inundaciones, debido a la insuficiencia hidráulica de las estructuras existentes en el cauce de las Quebrada La Mica, La Mica 1 y el Afluente el Sapero 1, se plantean diversas obras que buscan incrementar la capacidad del sistema de drenaje al interior del polígono. En el caso del drenaje Afluente El Sapero, la deficiencia hidráulica se debe a un cruce sobre un camino peatonal que atraviesa el polígono, el cual posee capacidad inferior a 2.33 años, por tanto se plantea la reconfiguración del cauce en un

En el caso de la Quebrada La Mica 1, la deficiencia hidráulica corresponde al tramo de canalización asociado a la estructura 2, la cual atraviesa una vía peatonal por intermedio de una tubería de 59”, la cual posee capacidad hidráulica inferior a 50 años periodo de retorno, por tanto se determinó cambiar dicha tubería por un Box Culvert de 1.80 m de ancho y 1.80 m de alto.

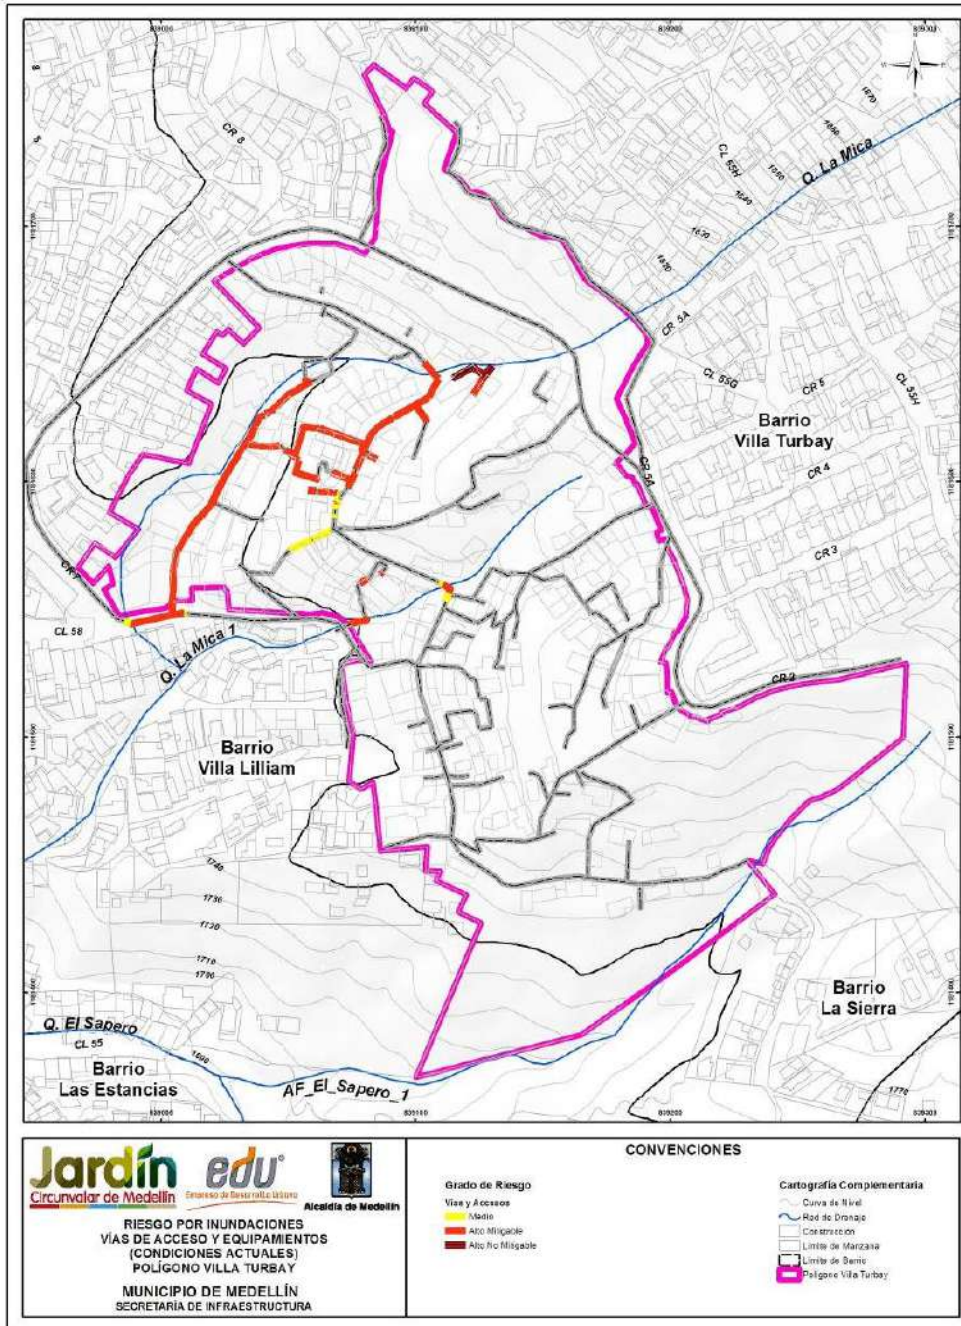
Mapa 74. Riesgo por inundaciones en condiciones actuales en el Polígono Villa Turbay para las vías de acceso y equipamientos (49_VTB Riesgo Inundacion Accesos Equipamientos_Medellin_C y 49_VTB Riesgo Inundacion Accesos Equipamientos_Medellin_T)

De igual manera, en el Mapa 74 se puede observar el nivel de riesgo para las vías de acceso. En aquellos tramos de corredores o vías de acceso donde la mancha de inundación asociada a un periodo de retorno de 100 años, en las quebradas La Mica y La Mica 1, intersecta estos corredores se generan condiciones de amenaza alta y de riesgo alto (según su vulnerabilidad). Por tanto, corresponde a un riesgo intrínseco a la ubicación del corredor respecto de la corriente hídrica. Las vías de acceso que se encuentran bajo alto riesgo por inundaciones al interior del Polígono Villa Turbay corresponden todas a corredores peatonales y no a vías vehiculares., donde para este último dada la ausencia de estructuras especiales no existe un grado de clasificación.

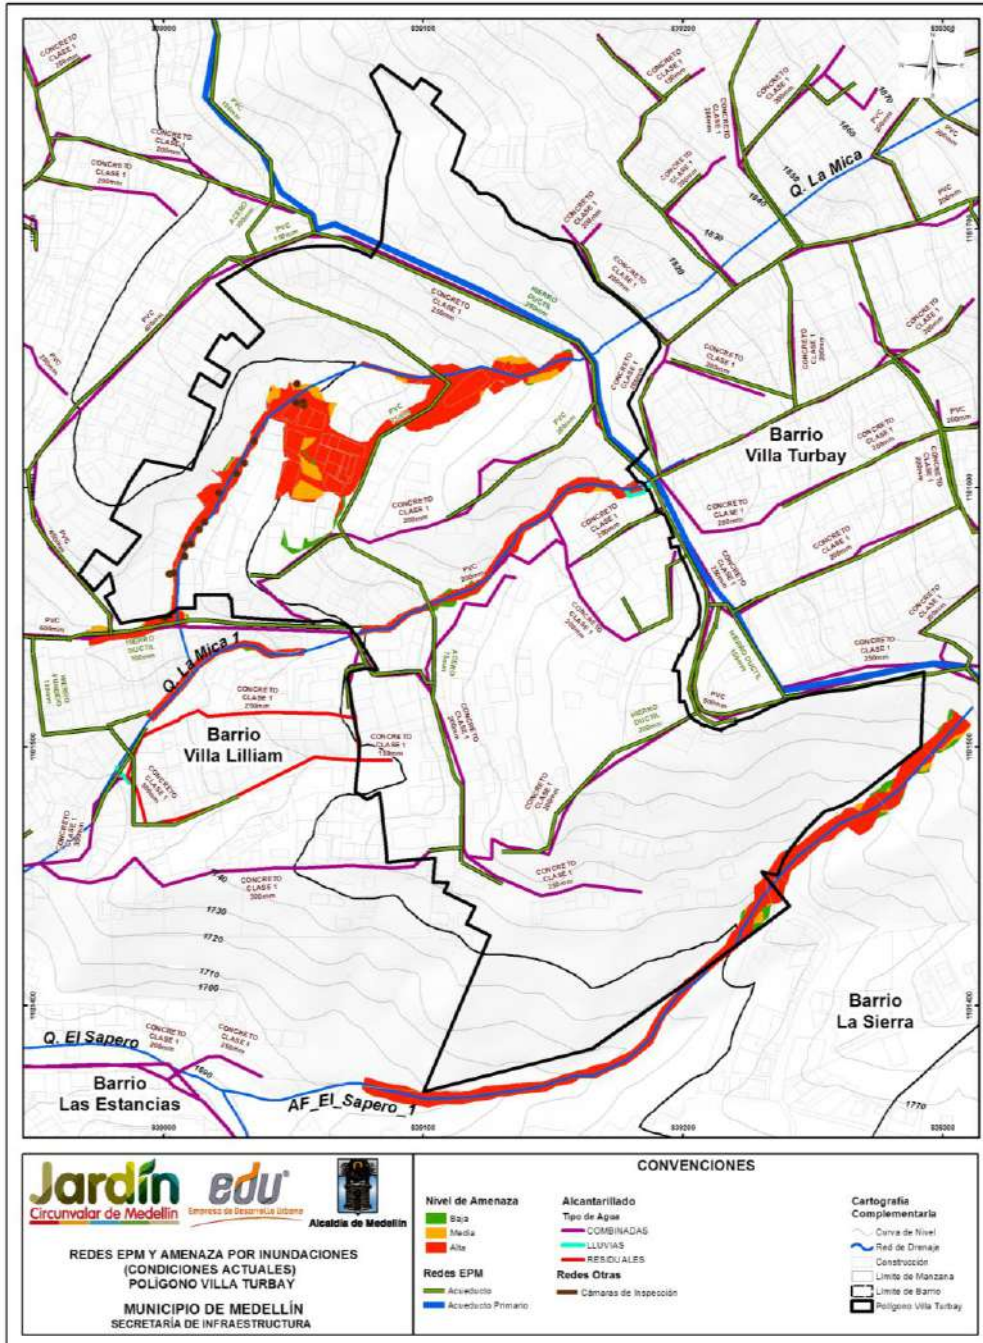
Mapa 76. Superposición de redes de servicio público sobre la amenaza por inundaciones (VTBRedesEPM_Medellin_C)

La superposición efectuada sobre el mapa de amenaza por inundaciones en condiciones existentes, mostrada en el Mapa 76, permite determinar que más del 70% de las redes de servicios públicos existentes al interior del Polígono Villa Turbay se encuentran por fuera de las zonas de amenaza alta por inundaciones. En relación con la red de alcantarillado de EPM, se presenta intersección de la mancha de amenaza con la descarga de algunos aliviaderos de la red hacia la Quebrada La Mica 1, lo cual es una situación típica y normal en las descargas de estos elementos por su inevitable cercanía puntual a las fuentes hídricas. En relación con la red de acueducto de EPM, se destaca la línea de 75 mm de diámetro en PVC ubicada sobre la Calle 55EE, en la parte norte del polígono, que cruza una amplia zona de amenaza alta por inundaciones. De igual forma, las redes existentes diferentes a las de EPM se encuentran ubicadas en una zona de amenaza alta por inundaciones. Sin embargo, en condiciones proyectadas, la amenaza alta es eliminada especialmente en la zona norte del polígono, implicando con ello que quedan también fuera de amenaza más del 95% del total de las redes.

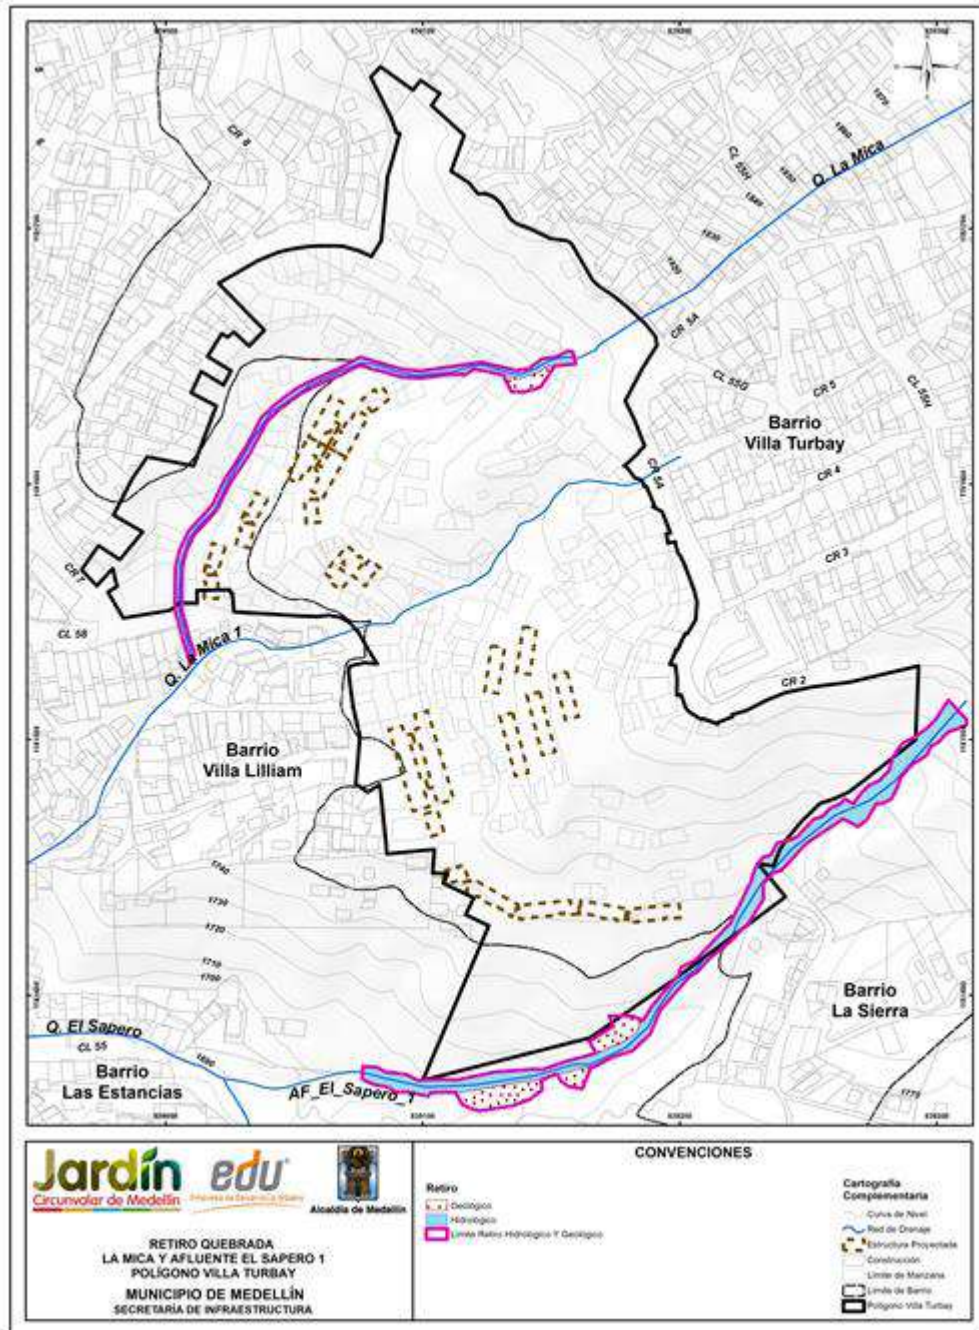
Mapa 77. Retiro geológico e hidrológico en las Quebrada La Mica y Afluente El Saperó 1 dentro del Polígono Villa Turbay (45_VTRetiroHidrologicoyGeologico_Medellin_C y 45_VTRetiroHidrologicoyGeologico_Medellin_T)

En el caso particular del Polígono Villa Turbay, las pendientes del terreno aledaño al cauce de la Quebrada La Mica son tan críticas como la metodología expone en un pequeño sector al costado occidental del polígono sobre la margen izquierda de la quebrada. En el caso de la Quebrada El Saperó 1, las pendientes del terreno aledaño al cauce son tan críticas como la metodología expone en un pequeño sector al costado suroriental del polígono tanto sobre la margen izquierda como sobre la margen derecha de la quebrada. Así las cosas, el retiro a respetar para las Quebradas La Mica y El Saperó 1 dentro del Polígono Villa Turbay es el retiro hidrológico más el geológico. El mapa con los retiros queda entonces definido en el Mapa 77.

Es importante aclarar que este mapa se analizó en función de los procesos morfodinámicos de la zona. Como se observa en el mapa de procesos morfodinámicos, los mapeados para la quebrada en cuestión corresponden a procesos inactivos incluso en la fecha de las fotografías en las cuales fueron detectados. Se consideró entonces que los retiros no debían ser afectados por la presencia de procesos inactivos desde hace varias décadas.
