SEÑOR JUAN URREA
 ESTUDIO DE DETALLE DE AMENAZA, VULNERABILIDAD Y RIESGO POR MOVIMIENTOS EN MASA PARA EL LOTE 44 DE LA URBANIZACION MIRADOR DE SANTA CATALINA EN LA CIUDAD DE MEDELLIN.

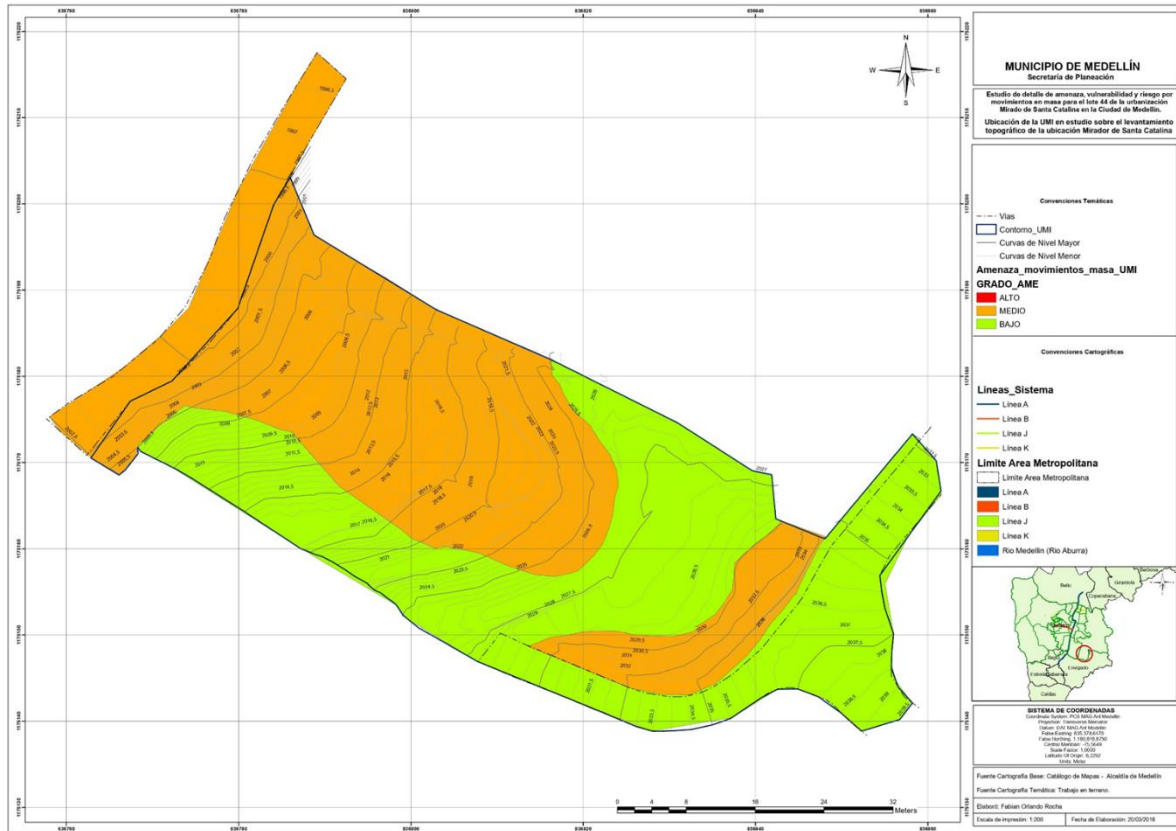
Figura 4. Área del lote 44 de la urbanización Mirador de Santa Catalina donde se evidencia la amenaza media- baja por movimientos en masa dentro del terreno.

El POT del municipio de Medellín (Acuerdo 48 de 2014), define zonas de amenazas por movimientos en masa en todo el municipio, en el cual se delimitan zonas donde la vulnerabilidad y el riesgo presentes en el lugar generen un estado de amenaza que pueda presentar inseguridad para los proyectos. Teniendo en cuenta esto, el POT del municipio define cuatro rangos los cuales se separan de acuerdo al estado de amenaza, correspondiendo a amenaza alta, media, baja y muy baja. El lote en estudio, de acuerdo con el POT del municipio del año 2014, se encuentra catalogado como de amenaza alta pero con los estudios y análisis y estabilidad que se le ha hecho al lote se procesa a afirmar que se tiene una amenaza media y baja por movimientos en masa como se puede apreciar en la **Figura 4**.

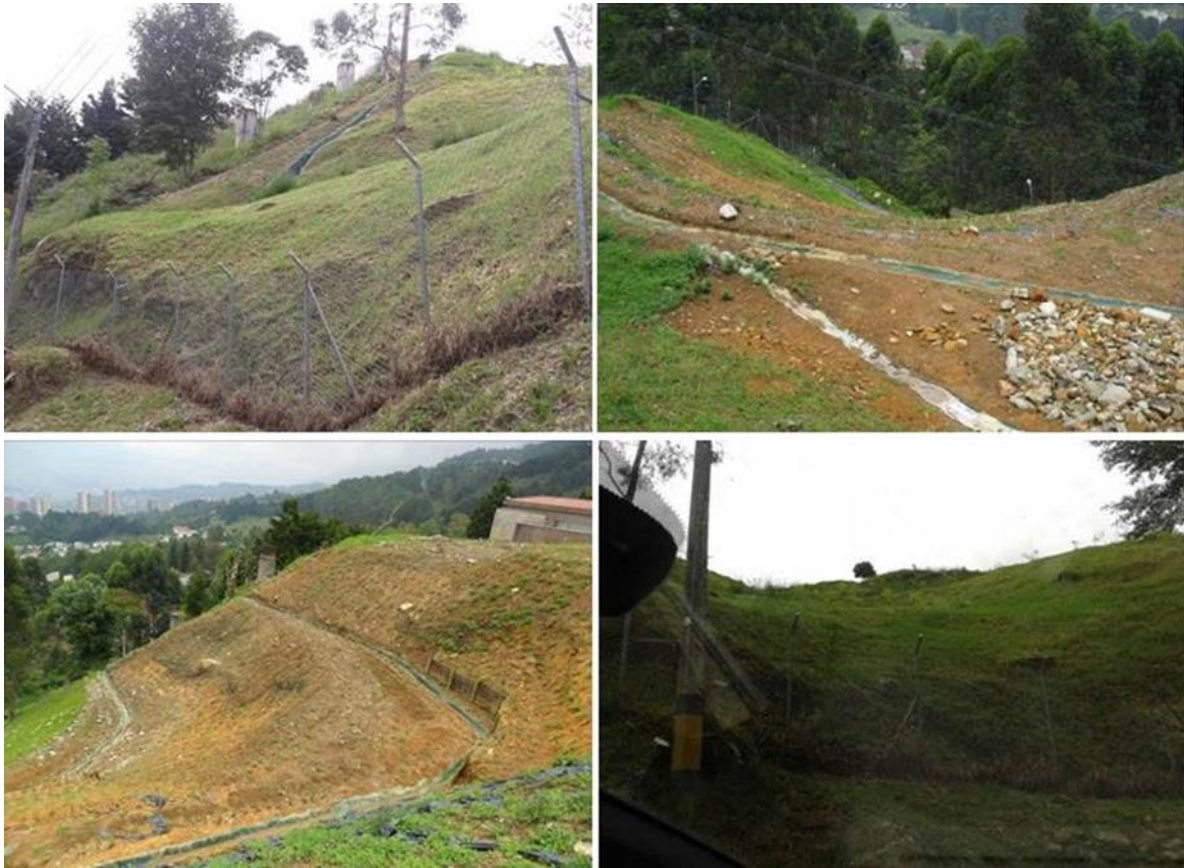
Figura 22. Condiciones actuales sobre el lote en estudio.

Posterior al deslizamiento y para el mismo año, se realizó un tratamiento del talud, el cual consistió en la implementación de un terraceo y una serie de obras de drenajes (**Figura 22**), las cuales permitieron mitigar el avance de la inestabilidad, logrando que hasta la fecha el talud presente condiciones de estabilidad aceptables.

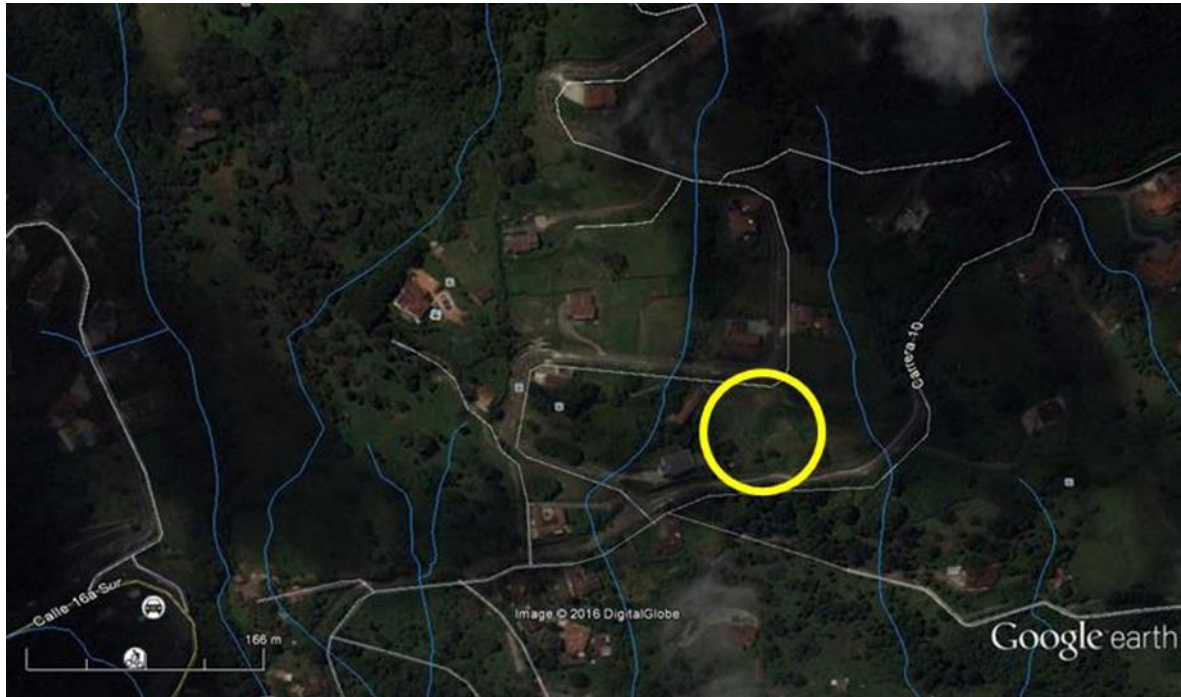
Figura 26. Imagen de Google Earth de mayo de 2008

En mayo de 2008, ya se observa la evolución del proceso de urbanismo, se encuentra algunas viviendas al interior de la urbanización construidas y se observa un movimiento de tierras en el lote 44 (**Figura 26**).

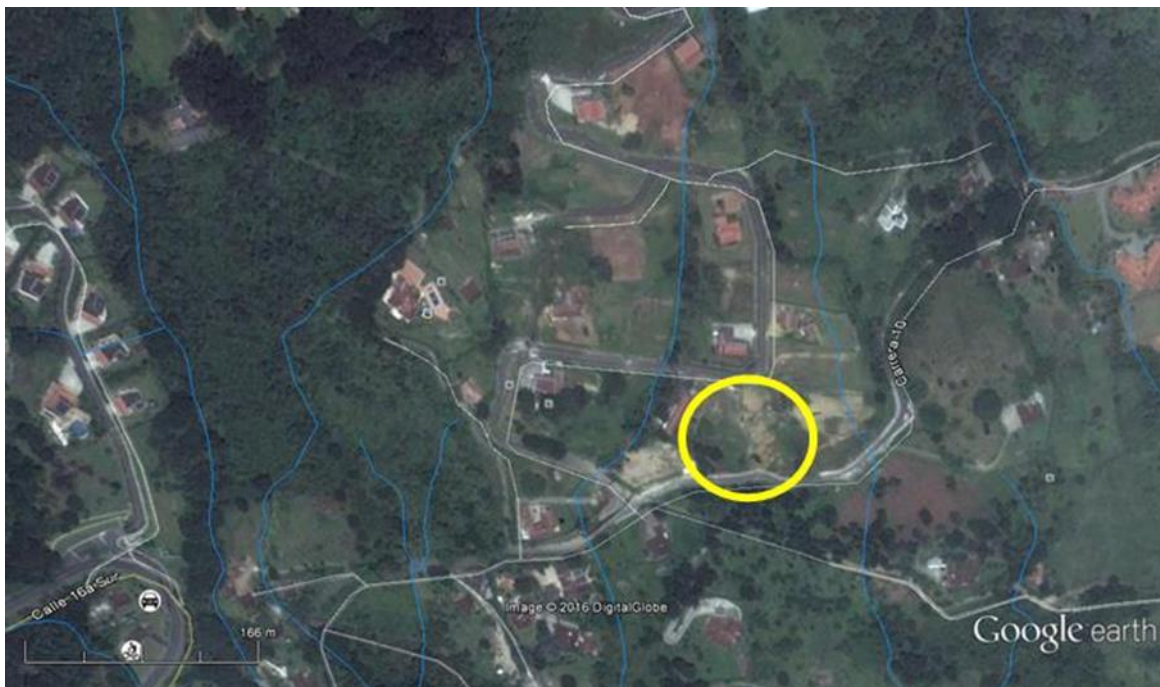
Figura 27. Imagen de Google Earth de septiembre de 2011

En septiembre de 2011, tal como se evidencia en la **Figura 27** se observa la inestabilidad que afecto al lote 44 y se observa una mayor consolidación del proceso de urbanismo al interior de la urbanización.

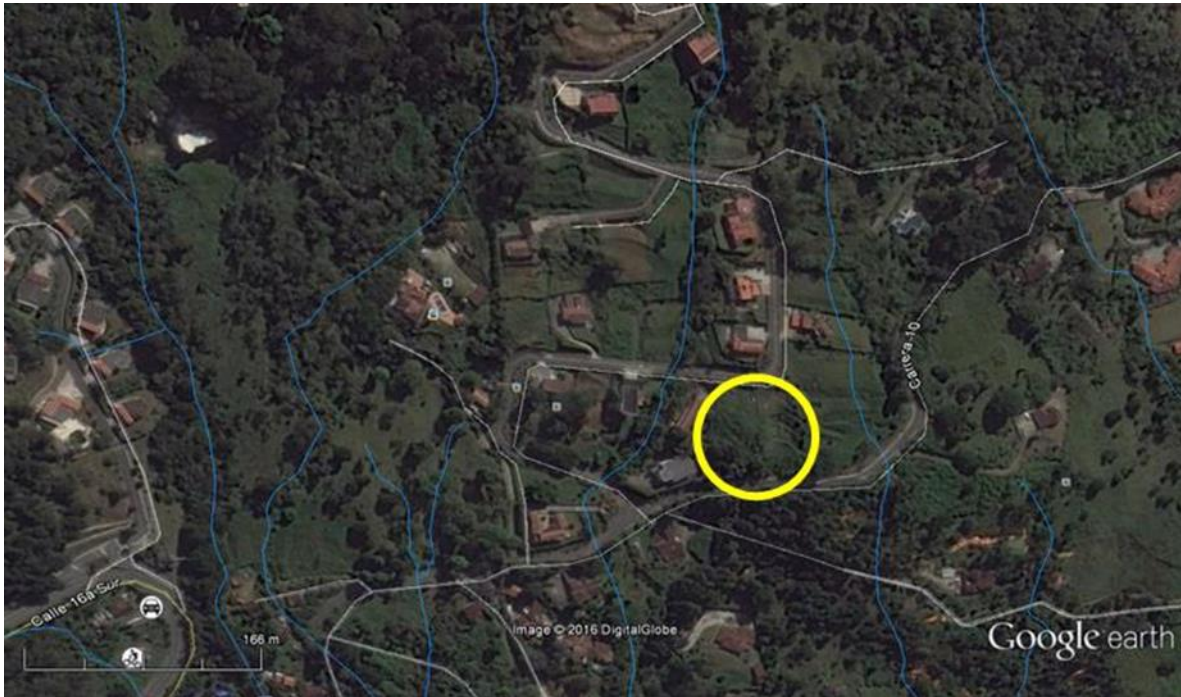
Figura 28. Imagen de Google Earth de diciembre de 2015.

En la **Figura 28**. Se presenta una imagen de la zona de diciembre de 2015, en la cual se observa que el lote se ha preservado estable desde que se realizaron las obras de mitigación.

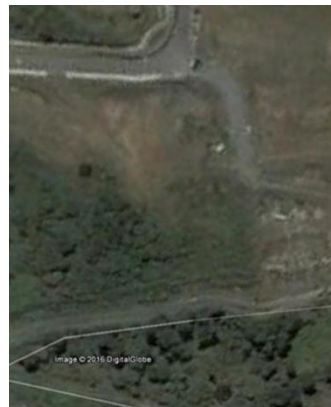
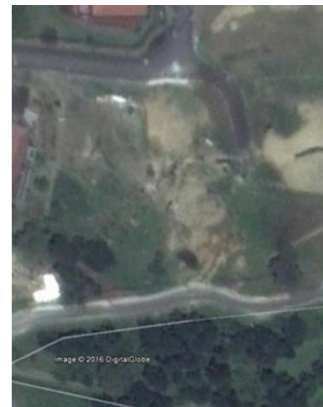
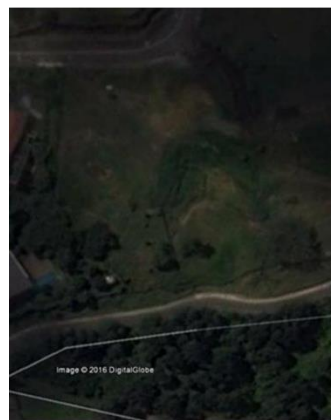
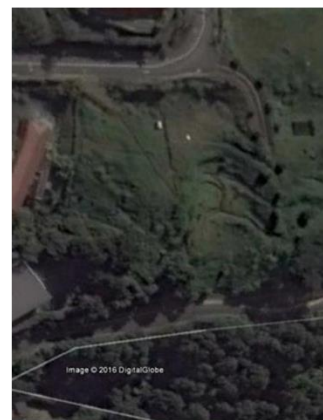
Figura 29. Imagen de Google Earth del lote de varios años

- Septiembre de 2006: Se observa aun, parte del lleno que fue depositado para conformar el lote.
- Septiembre de 2011: Se observa la inestabilidad, especialmente e material removido a partir del lote.
- Julio 2013: Se observa el lote estabilizado y el terraceo planteado como parte de la mitigación del lote.
- Diciembre 2015: Se observa que aun continua estable el lote.

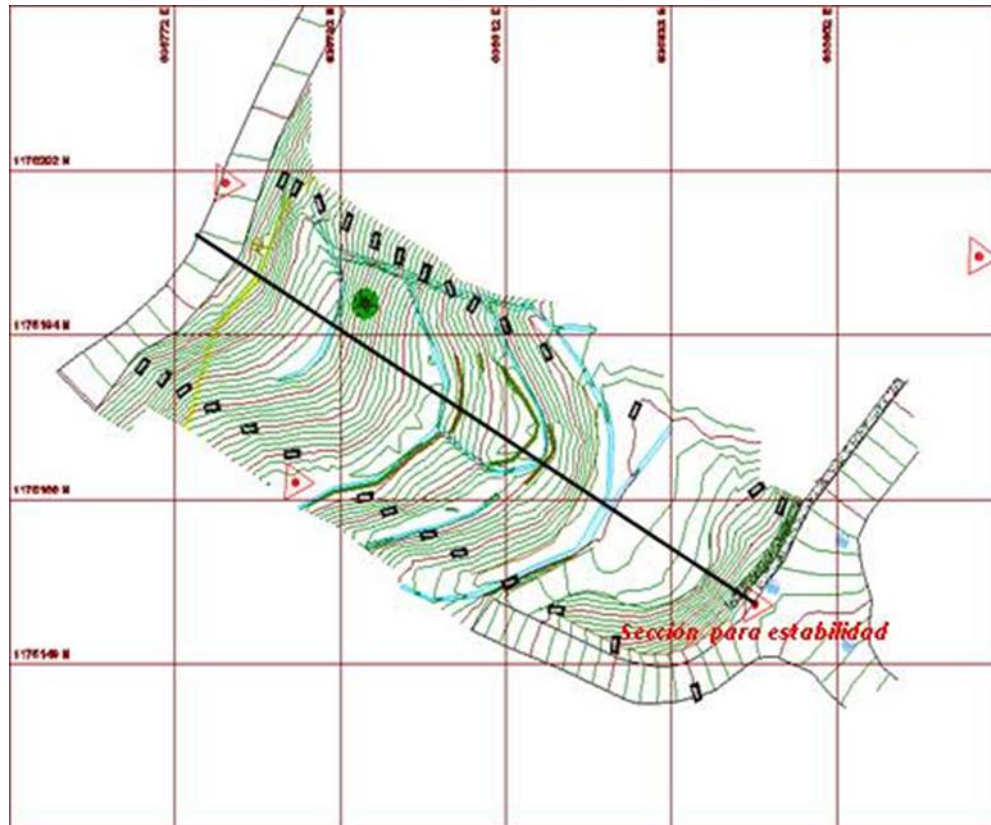
Figura 31. Sección considerada para evaluar la estabilidad de la zona en estudio.

Para la evaluación de los análisis de estabilidad se consideró una sección del terreno. En el **Gráfico No. 32** se muestra la ubicación en planta de esta sección y en el **Gráfico No. 33** el perfil geológico-geotécnico.

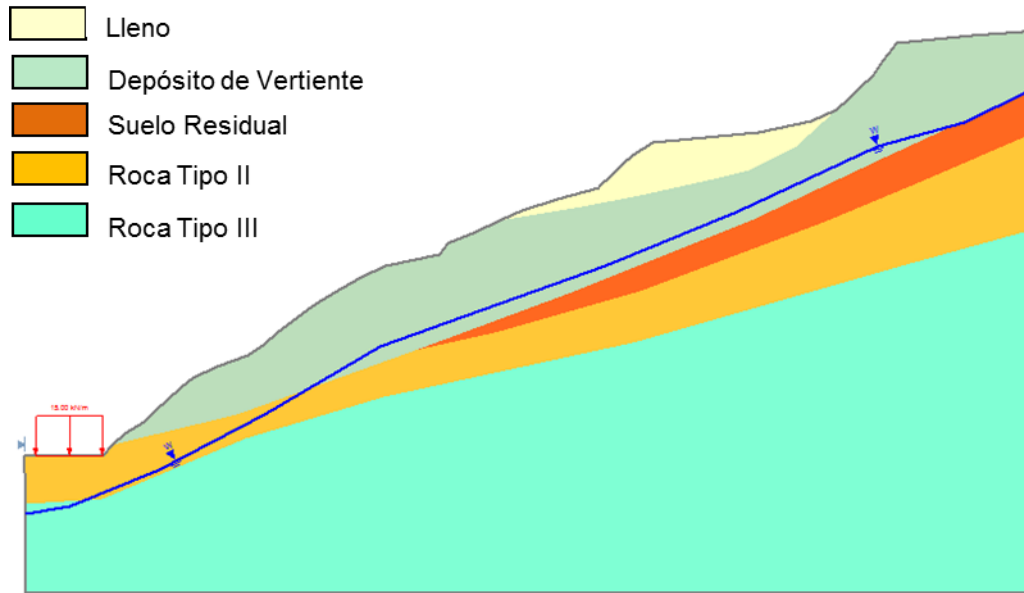
Figura 32. Perfil Geológico - Geotécnico típico de la zona.

Con las propiedades geotécnicas de cada estrato antes definidas, se aplicaron metodologías de evaluación para la estabilidad de la sección considerada, teniendo en cuenta los rangos de valores de factores de seguridad definidos dentro de las directrices y lineamientos para la intervención de laderas en el Valle de Aburrá.

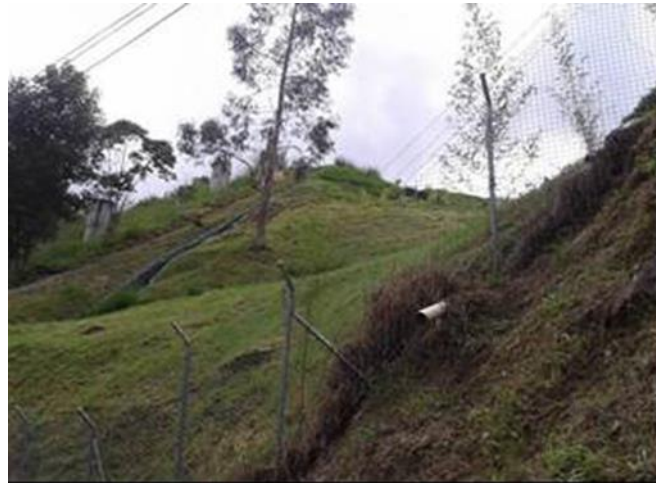
Figura 35. Condiciones de estabilidad actuales.

Las condiciones de estabilidad que se muestran en los gráficos anteriores reflejan los observado en campo, en donde a pesar de la presencia del lleno antrópico en la parte superior del lote, es posible visualizar unas condiciones de estabilidad adecuadas (**Figura 35**), producto de la implementación de las obras recomendadas en los estudios previos y constatadas por esta oficina en visita realizada al predio en estudio.
