Análisis de casos de usuarios de motocicleta muertos en interacción con vehículos de carga en el Sistema Vial del Río

*Observatorio de Movilidad
Secretaría de Movilidad de Medellín
Agosto de 2020*

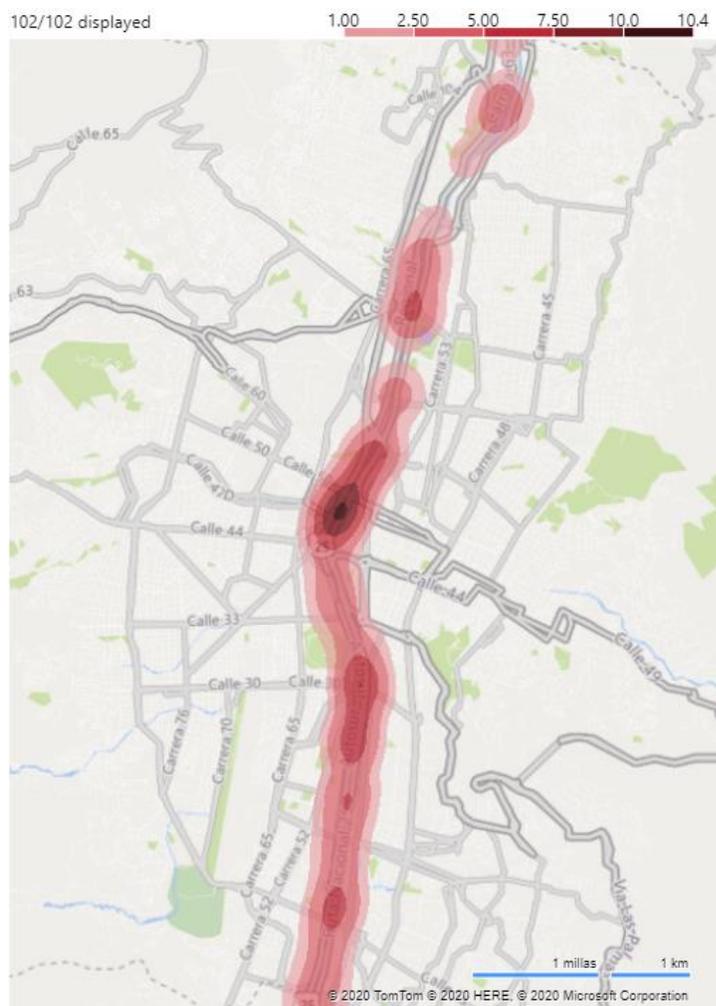
Todas las víctimas mortales

Mapa – localización de los casos 2017-2020

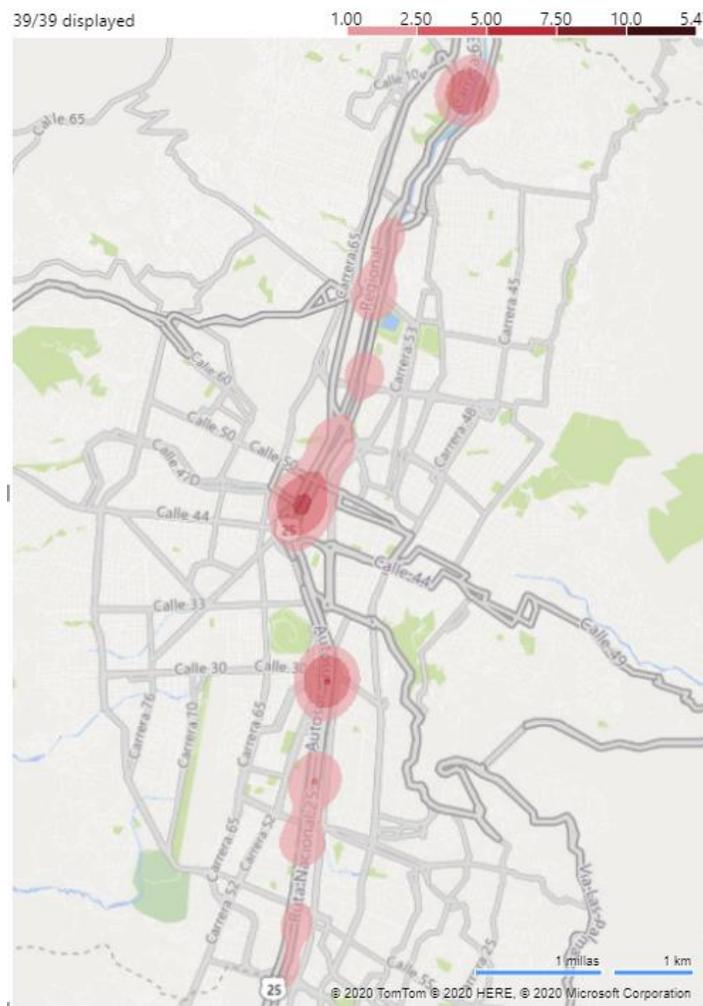
Usuarios de moto con camión

Se observan 3 puntos de mayor concentración.

1. Autopista Sur y av. Regional entre calles 44 y 50
2. Autopista Sur a la altura de la estación Industriales
3. Avenida Regional Occidental (paralela) entre calles 104 y 109 aproximadamente, a la altura de la estación Acevedo

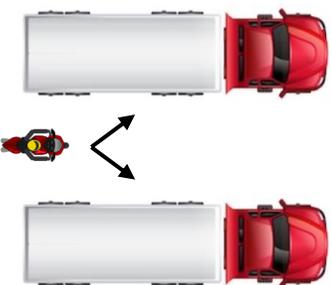
ID	Descripción parametrizada	# casos	%	
1	Circulación entrecarriles El vehículo 2 puede ser camión o liviano	12	30%	<p>1 30% (12 víctimas)</p>

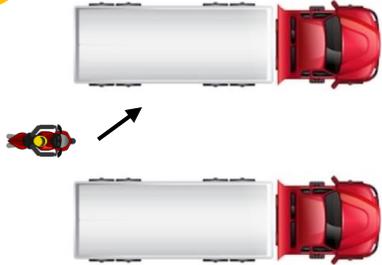
<p>Estacionado</p>
5	Motociclista adelanta camión estacionado y cae bajo camión	2	5%	<p>5 5% (2 víctimas)</p>

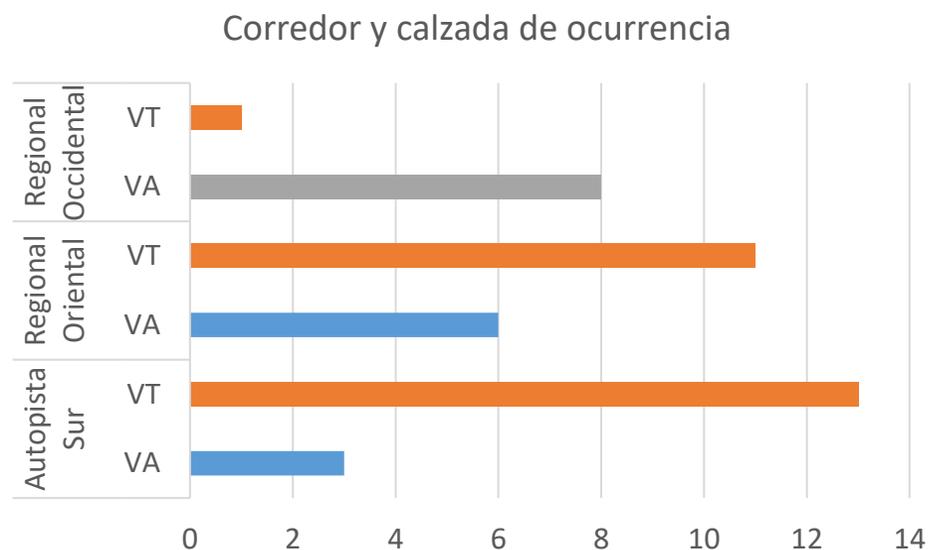
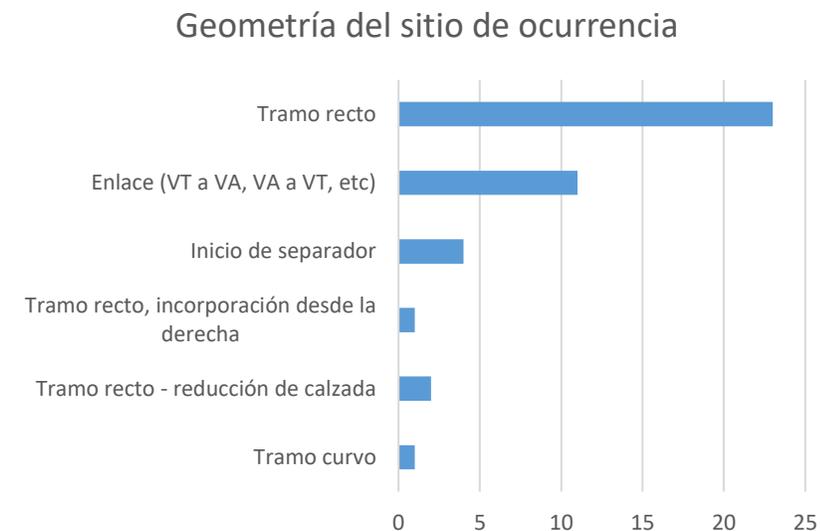
¿En qué tipo de sitios se presentaron los incidentes?

3 de cada 4
casos se
presentan
sobre la
calzada VT

- La autopista sur presenta una concentración mayor en la VT (posible influencia del inicio de separador a la altura de la calle 30 y de la columna del metro a la altura de la calle 47D), sitios reflejados en el mapa de calor.
- La VA (vía arteria) tiene un poco más de relevancia en la avenida Regional, principalmente en el tramo entre las calles 44 y 77
- La mayoría de incidentes ocurre en tramo recto, donde los conductores posiblemente actúan más confiados
- No se encontró una tendencia relevante en cuanto al número de carriles de la vía
