| <b>Nro. Ficha</b><br>00000113 | <b>Tipo de Ficha</b><br>Ajuste Cartografico | <b>Sub-Tipo de Ficha</b><br>Ajuste Cartográfico por Inconsistencia |

## Corrección de inconsistencia en el trazado de la quebrada El Indio

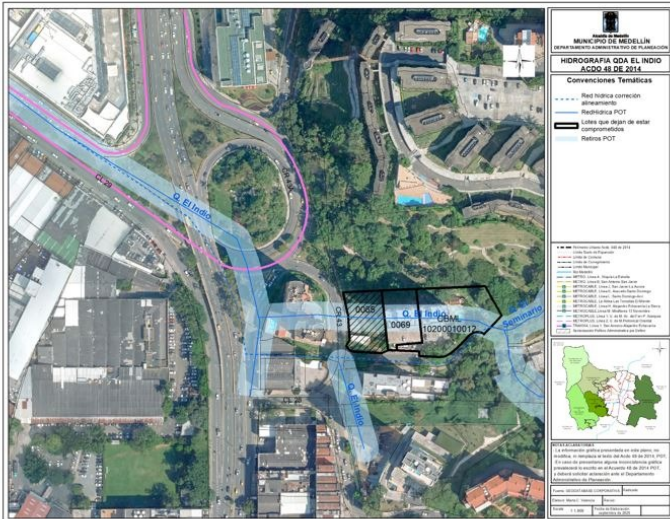
Imagen 1. Alineamiento de la quebrada El Indio, según el POT en el predio objeto de consulta.

Con base en lo anterior se puede afirmar que este tramo de la quebrada El Indio se encuentra desplazado
