| <b>Nro. Ficha</b><br>00004252 | <b>Tipo de Ficha</b><br>Ajuste Cartografico | <b>Sub-Tipo de Ficha</b><br>Ajuste Cartográfico por Inconsistencia |

| Solicitud de aclaración y/o corrección Cartográfica alineamiento quebrada La Mariela | | | | | |

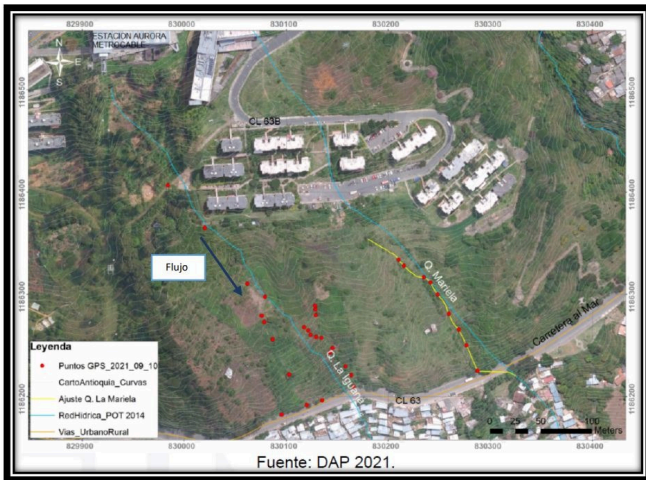
Ilustración 3. Ajuste cartográfico quebrada La Mariela precisado con ortofoto 2016 y 2021, puntos GPS y curvas de nivel CartoAntioquia.

2. A partir de este último punto, se ajusta el alineamiento de la fuente, tal como fue determinado por el DAP en recorrido de campo y con la ayuda de un GPS de precisión, precisado a su vez conforme con las curvas de nivel de CartoAntioquia y a las ortofotos de los años 2016 y 2021.

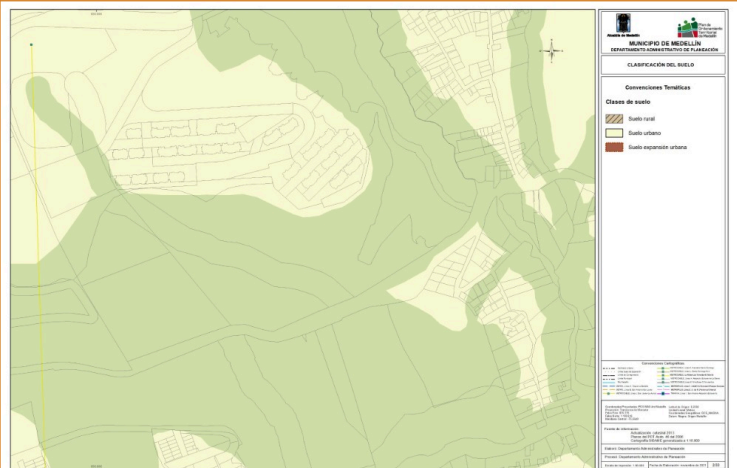
Mapa 2, Propuesta precisión cartográfica

Mapa N. 2\_Clasificación del suelo

(El ajuste planteado hace alusión a una capa interna del plano mismo "Suelo\_Protección\_unión", mas no a los elementos que componen la clasificación del suelo, según lo estipulado en Acuerdo 48 de 2014 y en las convenciones del mapa protocolizado.)

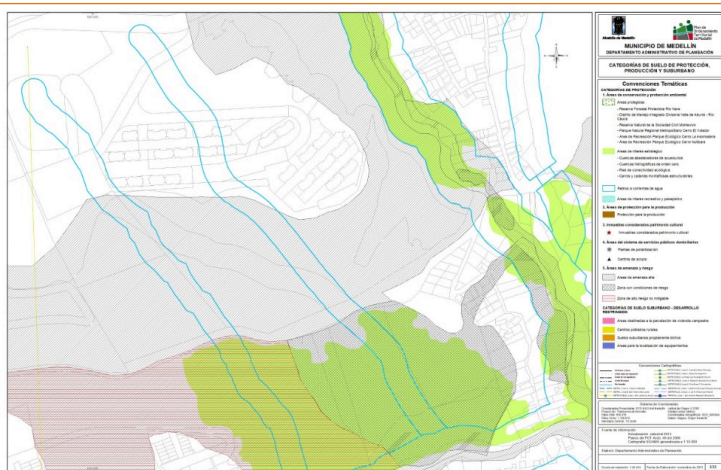
Mapa 3, Acuerdo 48 de 2014

Mapa N. 3\_Categorías del suelo de protección, producción y suburbano

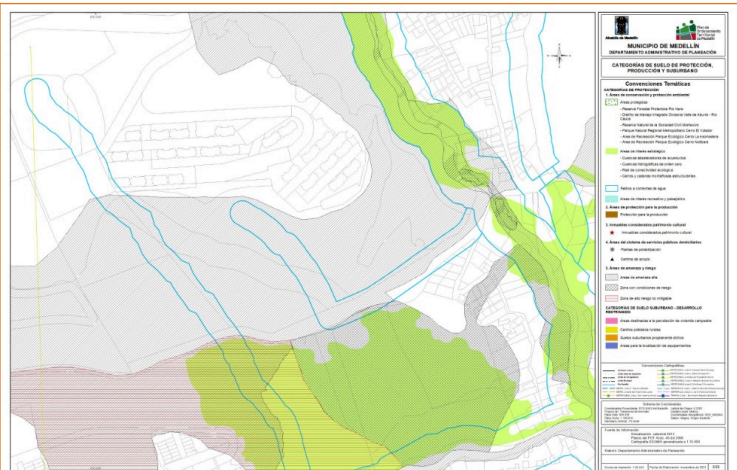
Mapa 3, Propuesta precisión cartográfica
